SEGUIMIENTO AMBIENTAL EN FASE DE EXPLOTACION INFORME 7

“PLANTA FOTOVOLTAICA PALABRA SOLAR Y SUS INSTALACIONES DE EVACUACIÓN” ESCATRÓN (ZARAGOZA)

Nombre de la instalación	FV PALABRA SOLAR
Provincia	Zaragoza
Nombre del titular	PALABRA SOLAR, S.L.
CIF del titular	B-87989786
Nombre de la empresa de vigilancia	Luz de Gestión y Medio Ambiente
Tipo de EIA	Ordinaria
Informe en FASE de	Explotación
Periodicidad del informe según DIA	Cuatrimstral
Año de seguimiento nº	Año 3
Nº de informe y año de seguimiento	Informe nº 1 del año 3
Periodo que recoge el informe	Marzo - junio 2022

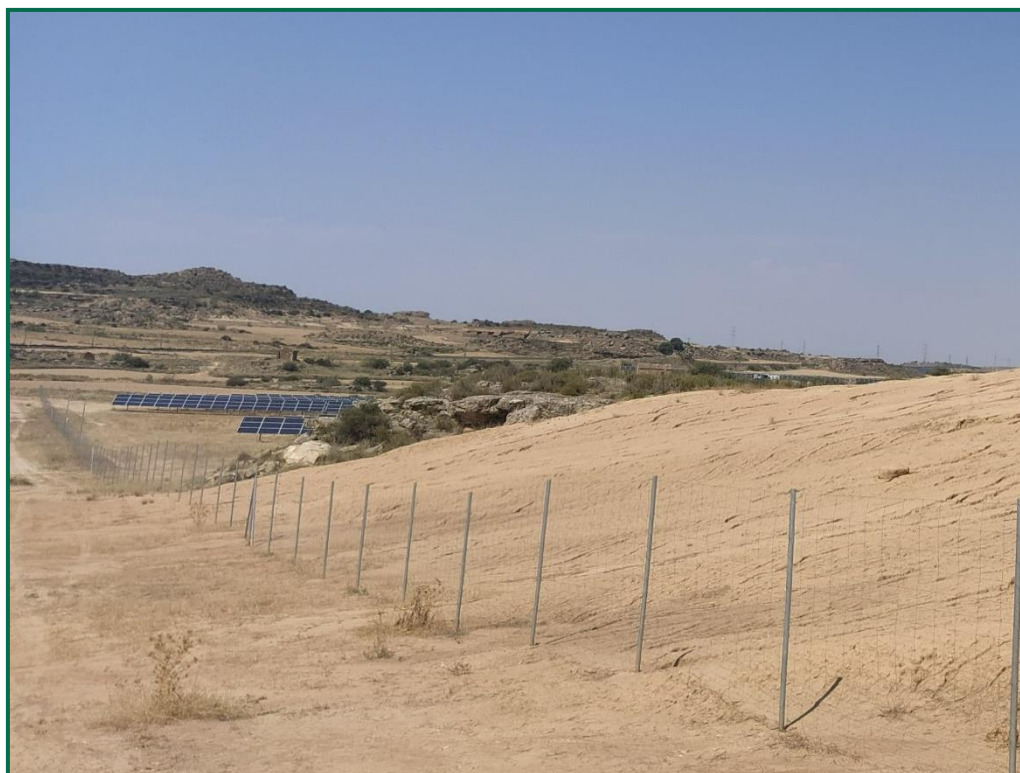
Se han detectado acarcavamientos de pequeña entidad.

Fotografía 1. Erosión en un talud.

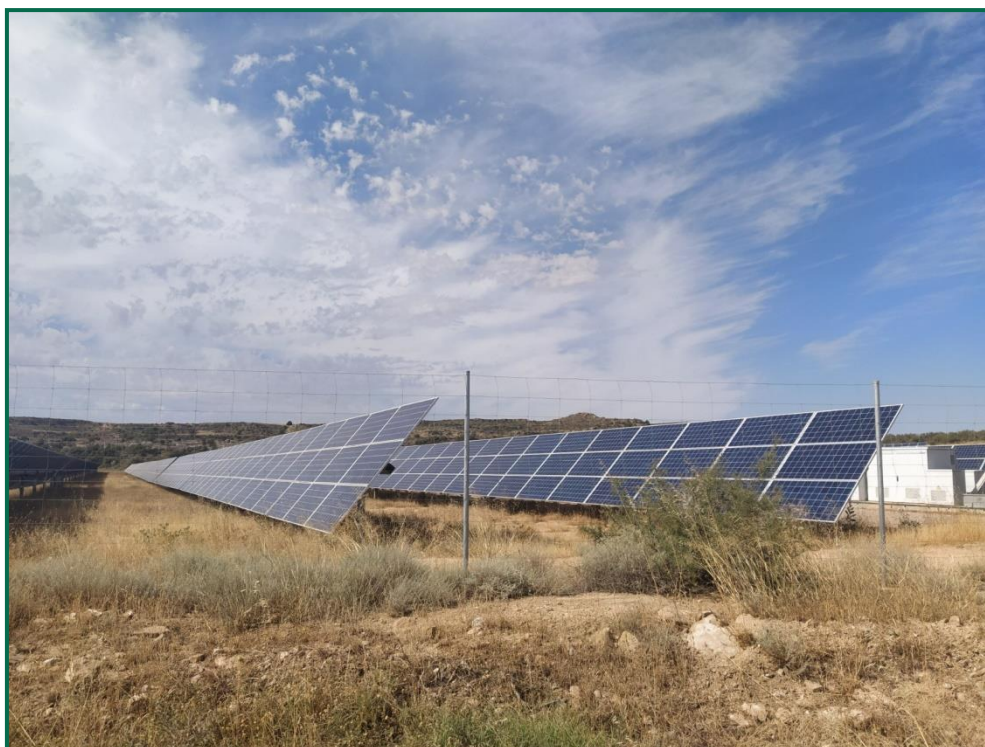
Fotografía 2. Vegetación entre placas a finales de junio.

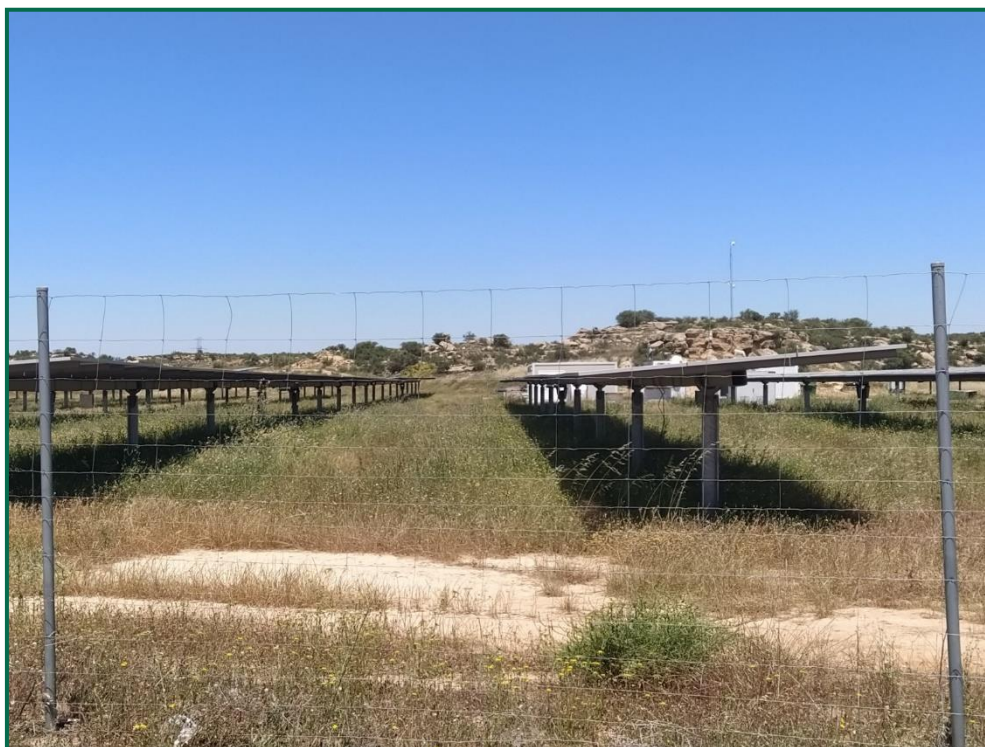
Fotografía 3. Vegetación entre placas en mayo.

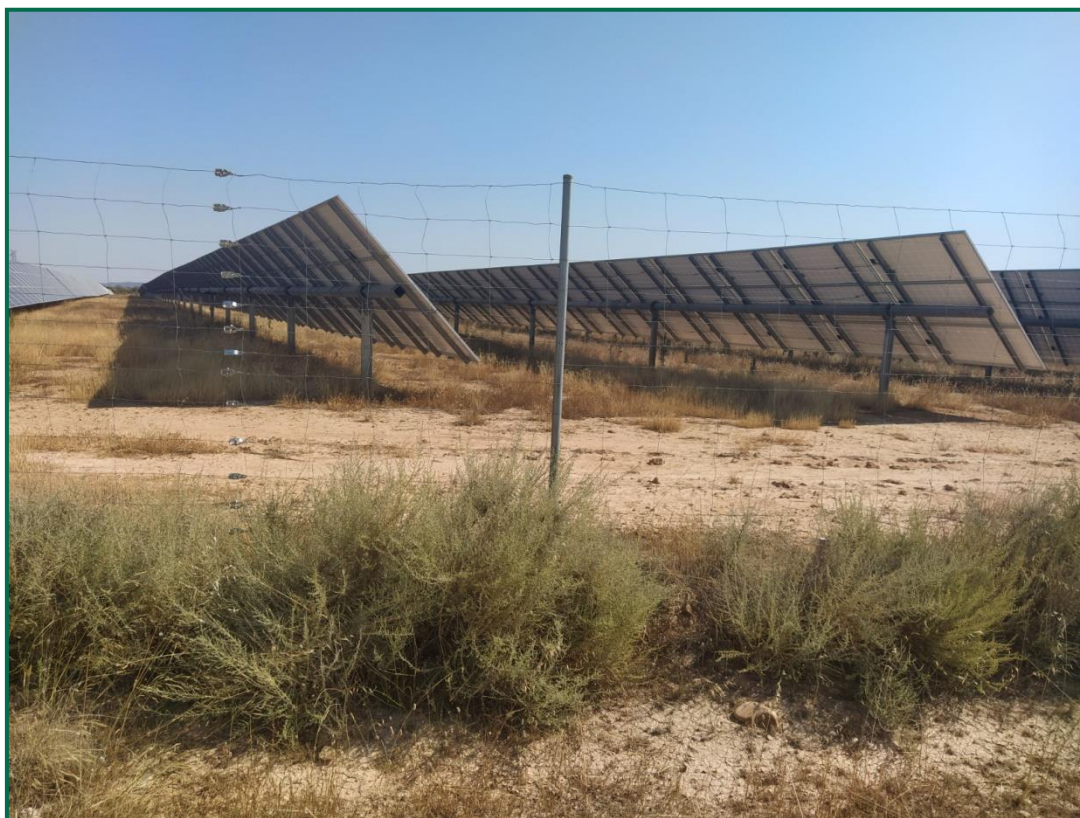
Se ha realizado un seguimiento de la evolución de las revegetaciones realizadas durante los meses de invierno de 2020. Estas plantas se desarrollan, aunque se ha observado la desaparición de algunos ejemplares. Durante la primavera se produce un desarrollo de la vegetación espontánea de la zona, que en ocasiones compite con la vegetación plantada. En todo caso esta proliferación vegetal contribuye a evitar la erosión. Se realizará un control de mareas con objeto de reponer esta vegetación donde sea necesario.

Fotografía 4. Zona revegetada con hidrosiembra.

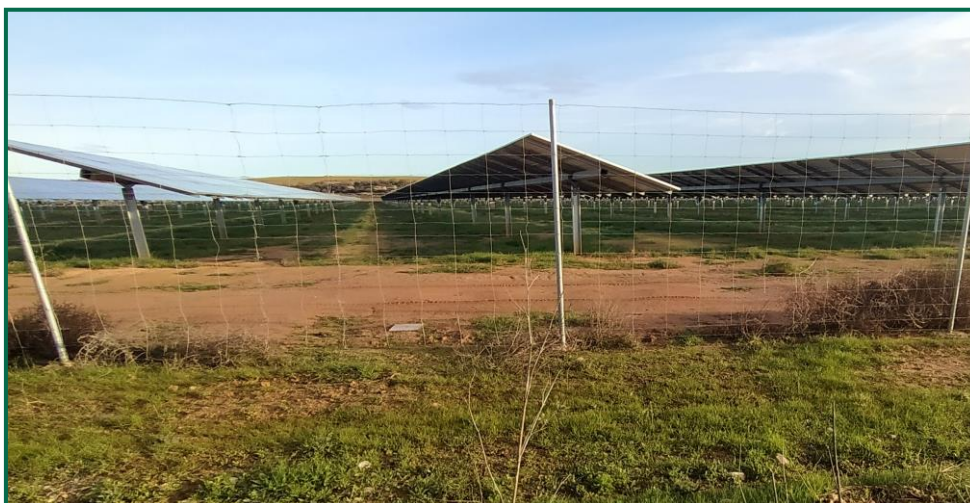
Respecto al vallado perimetral, se ha utilizado en todas las plantas malla cinegética que permite el paso de fauna de pequeño tamaño. Este vallado mide 2 metros de altura total y está formado por una serie de alambres verticales y horizontales, con una separación entre los verticales de 30cm, y entre los horizontales de mínimo 15cm en la línea inferior. Este vallado no presenta elementos cortantes ni punzantes.

Fotografía 5. Vallado perimetral.

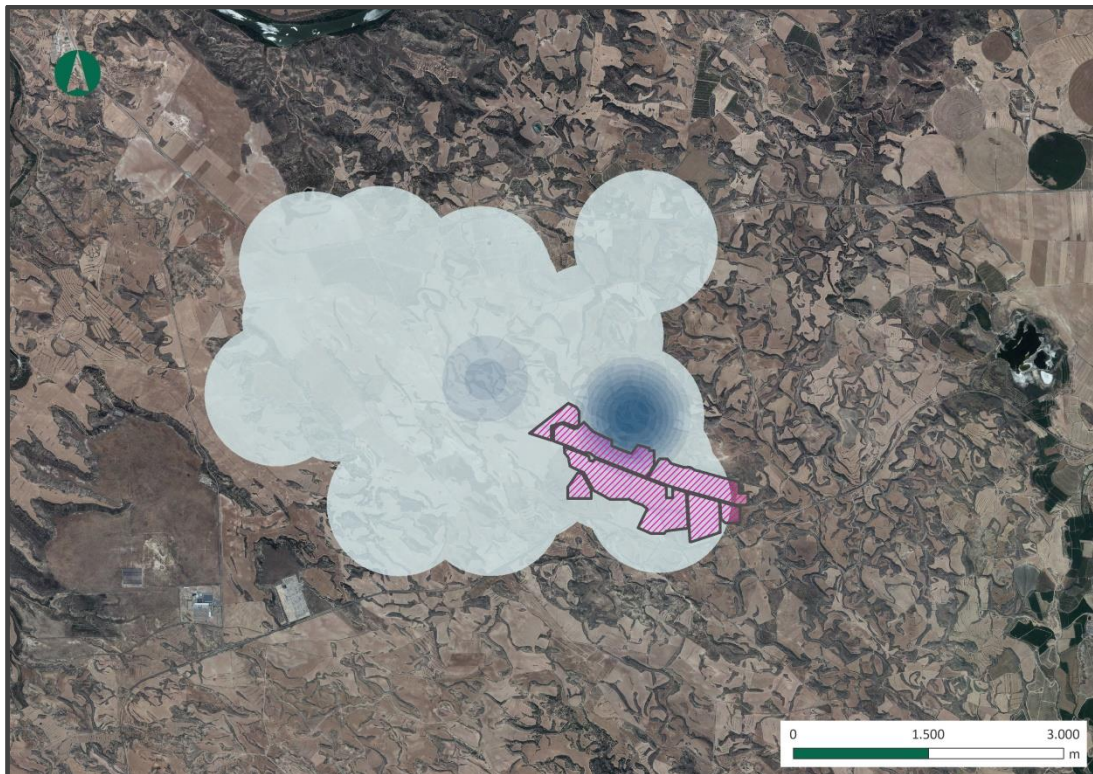
Figura 1. Uso del espacio por rapaces y aves de mayor envergadura.

En esta época se han observado rapaces, la más abundante es el milano negro que se suele observar cazando en zonas próximas a la carretera A-221, sobre los campos de olivos, en los pequeños cerros y sobre las propias zonas de placas. También busardos ratoneros y cernícalos vulgares son frecuentes, en menor medida se observan aguiluchos laguneros y buitres leonados.

La zona en la figura con mayor concentración se debe al paso de unas 80 cigüeñas en una visita del mes de marzo, volando a bastante altura en dirección este.

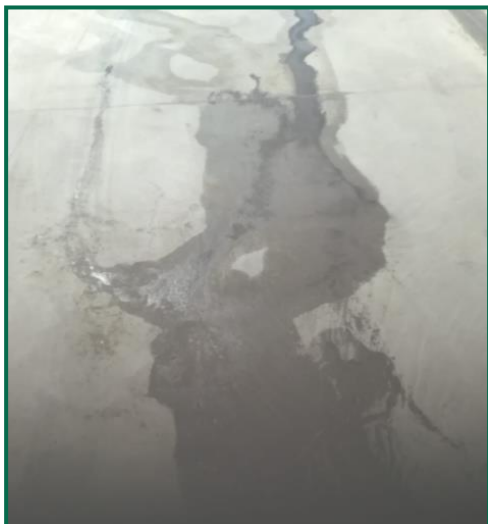
El día 1 de marzo de 2022 se produjo un incidente que consistió en el vertido de fluido hidráulico de transformador en la Subestación SET Sur, que forma parte de las instalaciones comunes de las 8 PFVs de la zona Escatrón. Se produjo una pérdida de este fluido por un fallo en la junta, depositándose sobre el hormigón, sin afectar a suelo de tierra, se aplicó sepiolita para absorber el fluido, así como limpiador de hormigón. Una vez absorbida la sustancia la sepiolita se almacenó como residuo peligroso hasta su retirada por gestor autorizado, que se llevó a cabo el día 13 de mayo de 2022. Se adjuntan como anexo tanto el informe de incidencia como el albarán de retirada.

Fotografía 6. Vertido aceite

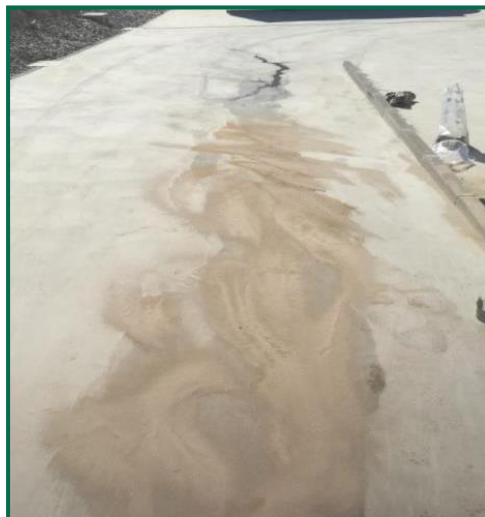
Fotografía 7. Aplicación sepiolita

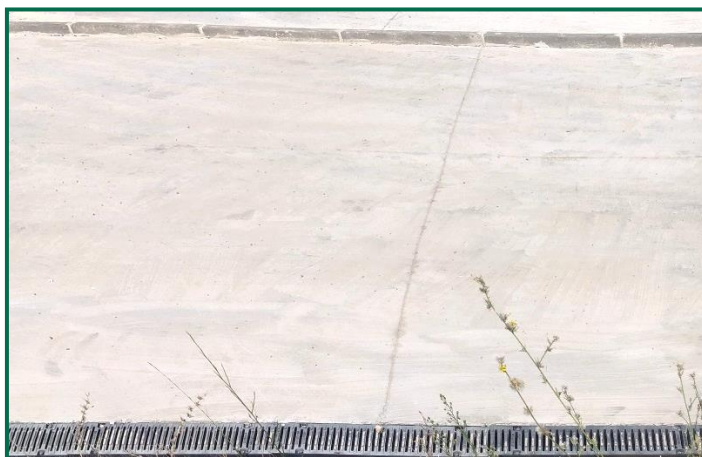
Fotografía 8. Estado actual

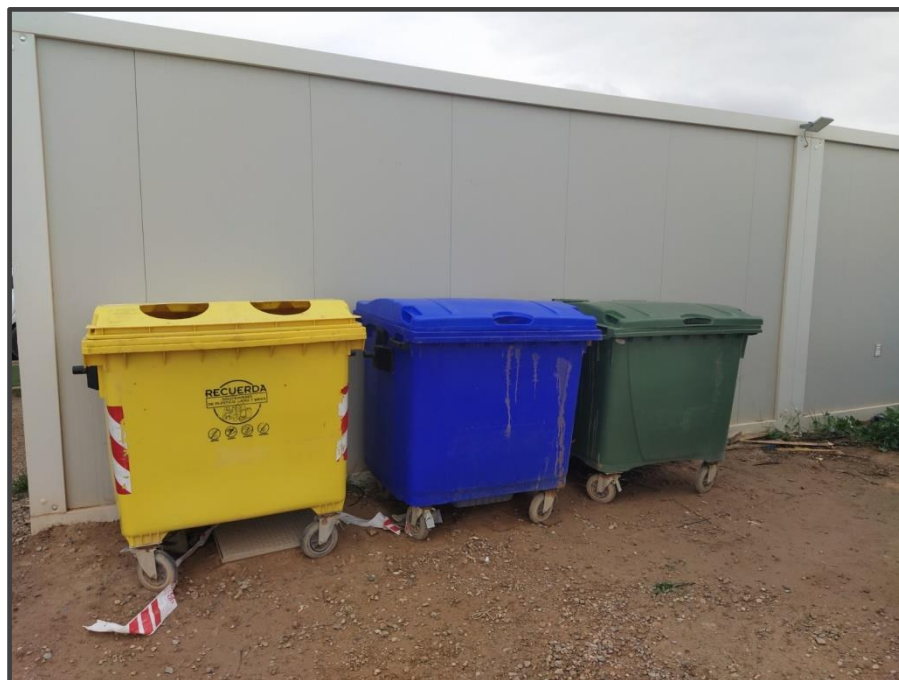
Se han habilitado puntos de acopio selectivo para su uso durante la explotación con contenedores específicos para la separación de residuos, en el edificio de control se encuentran contenedores de inertes, y en el edificio de Aragón Solar, ubicado junto a Ignis, se recogen residuos peligrosos y placas deterioradas.

Fotografía 9. Contenedores de residuos.

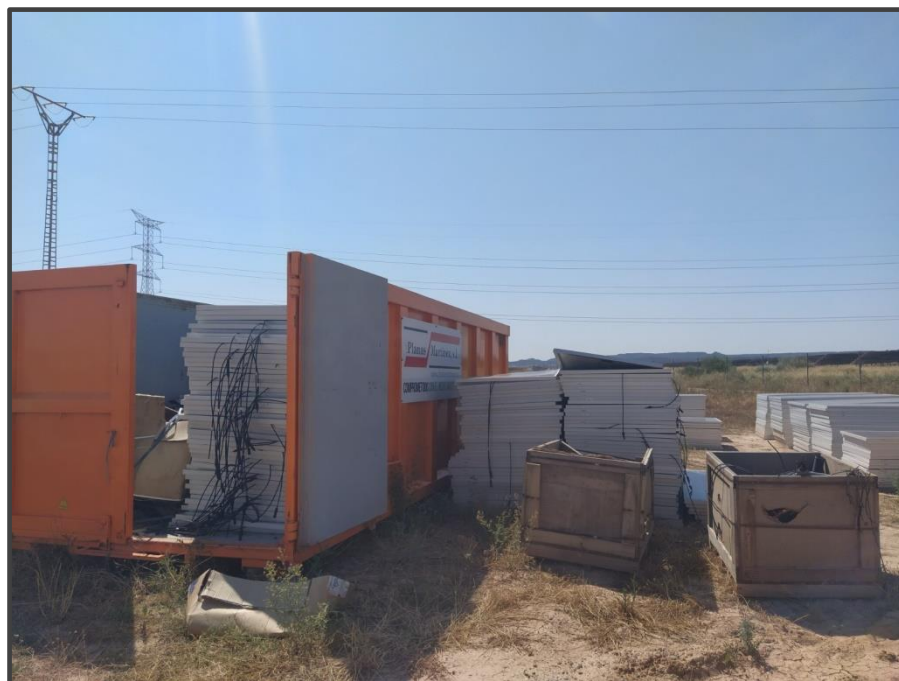
Fotografía 10. Zona de acopio de placas solares deterioradas.
