SEGUIMIENTO AMBIENTAL EN FASE DE EXPLOTACION INFORME 8

“PLANTA FOTOVOLTAICA PALABRA SOLAR Y SUS INSTALACIONES DE EVACUACIÓN” ESCATRÓN (ZARAGOZA)

Nombre de la instalación	FV PALABRA SOLAR
Provincia	Zaragoza
Nombre del titular	PALABRA SOLAR, S.L.
CIF del titular	B-87989786
Nombre de la empresa de vigilancia	Luz de Gestión y Medio Ambiente
Tipo de EIA	Ordinaria
Informe en FASE de	Explotación
Periodicidad del informe según DIA	Cuatrimstral
Año de seguimiento nº	Año 3
Nº de informe y año de seguimiento	Informe nº 2 del año 3
Periodo que recoge el informe	Julio - Octubre 2022

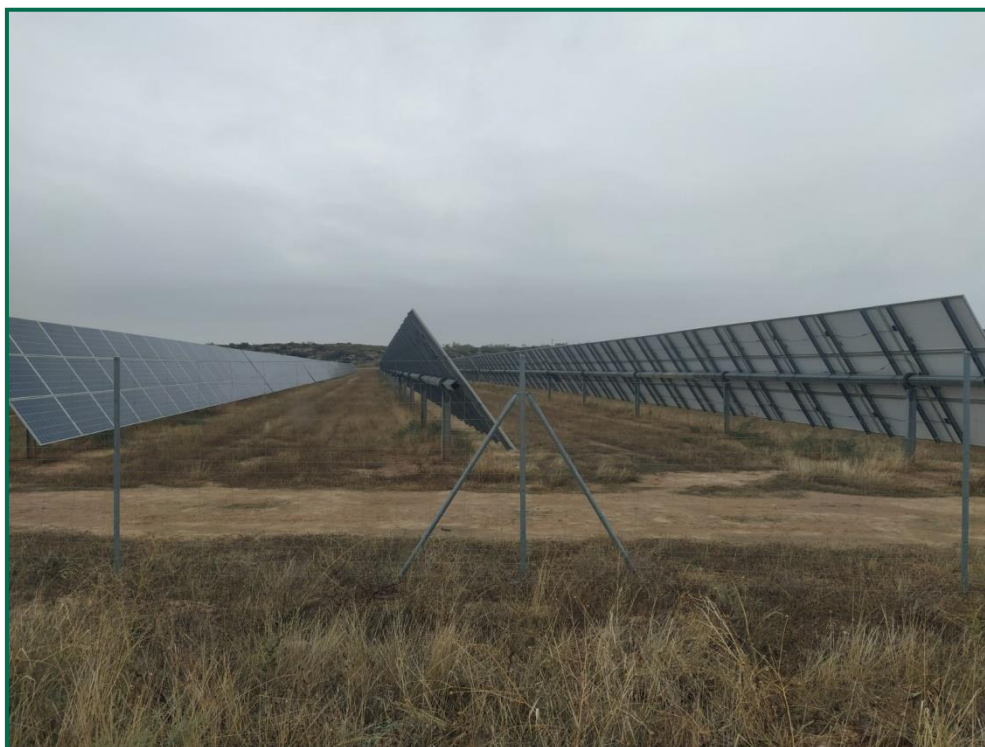
En el periodo que abarca este informe se ha introducido ganado ovino en todas las plantas solares con objeto de recortar esta vegetación, a la vez que aportan nutrientes al suelo. No se han utilizado herbicidas.

Fotografía 1. Vegetación entre placas actualmente.

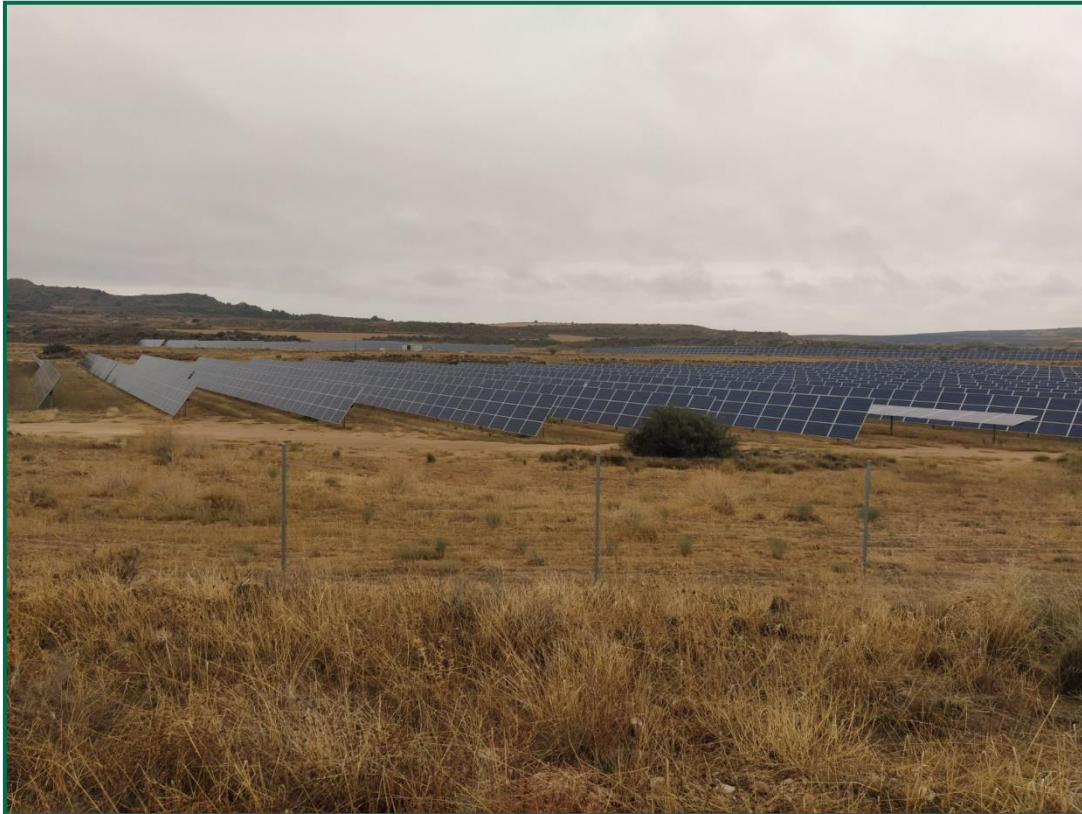
Se ha realizado un seguimiento de la evolución de las revegetaciones realizadas durante los meses de invierno de 2020. Estas plantas se desarrollan, aunque se ha observado la desaparición de algunos ejemplares. Durante la primavera se produce un desarrollo de la vegetación espontánea de la zona, que en ocasiones compite con la vegetación plantada. En todo caso esta proliferación vegetal contribuye a evitar la erosión. Se realizará un control de mallas con objeto de reponer esta vegetación donde sea necesario.

Fotografía 2. Zona revegetada.

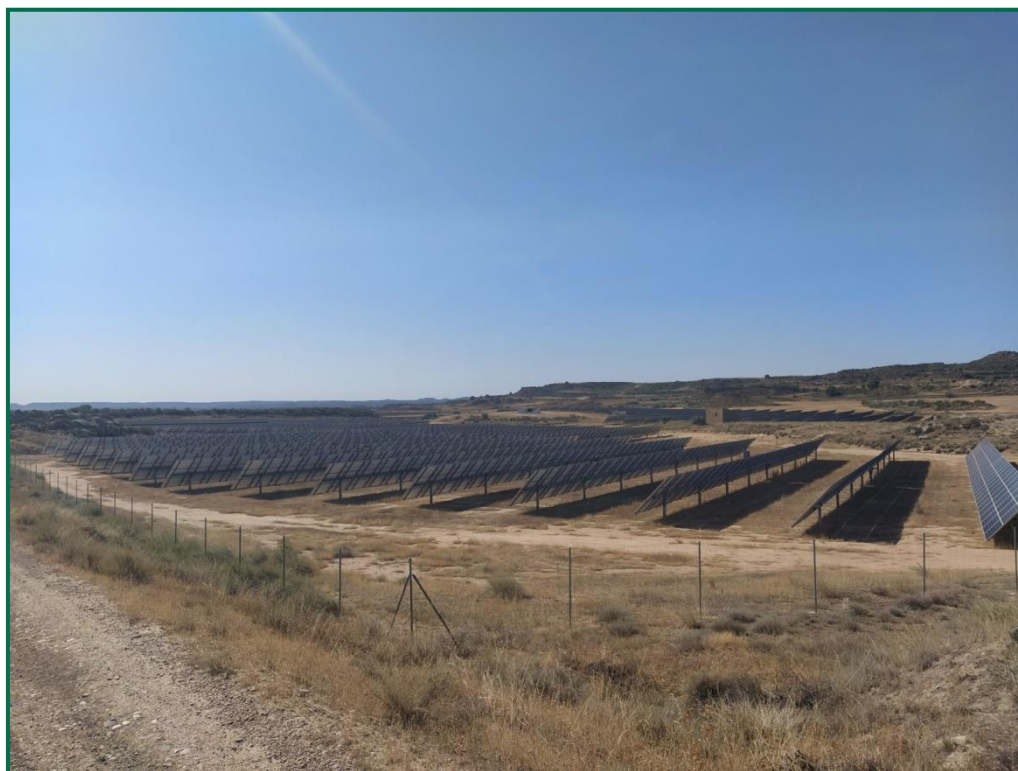
Respecto al vallado perimetral, se ha utilizado en todas las plantas malla cinegética que permite el paso de fauna de pequeño tamaño. Este vallado mide 2 metros de altura total y está formado por una serie de alambres verticales y horizontales, con una separación entre los verticales de 30cm, y entre los horizontales de mínimo 15cm en la línea inferior. Este vallado no presenta elementos cortantes ni punzantes.

Fotografía 3. Vallado perimetral.

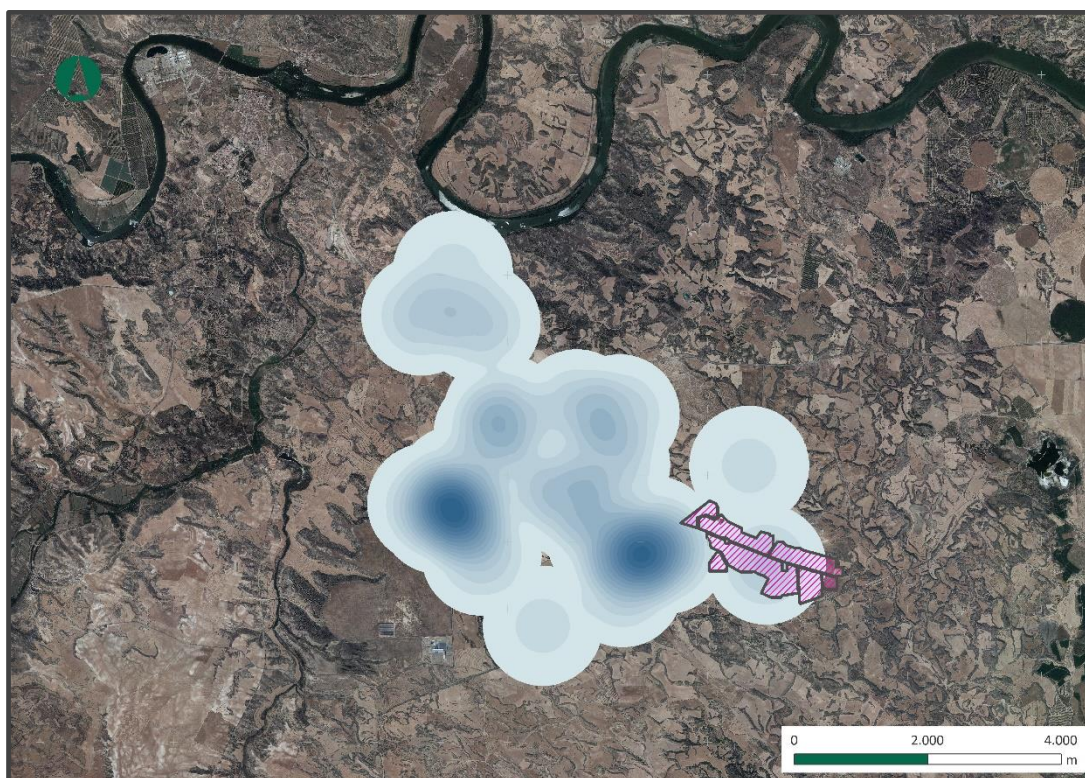
Figura 1. Uso del espacio por rapaces y aves de mayor envergadura.

En esta época se han observado rapaces, la más abundante es el milano negro que se suele observar cazando en zonas próximas a la carretera A-221, sobre los campos de olivos, en los pequeños cerros y sobre las propias zonas de placas. También busardos ratoneros y cernícalos vulgares son frecuentes, en menor medida se observan aguiluchos laguneros y buitres leonados.

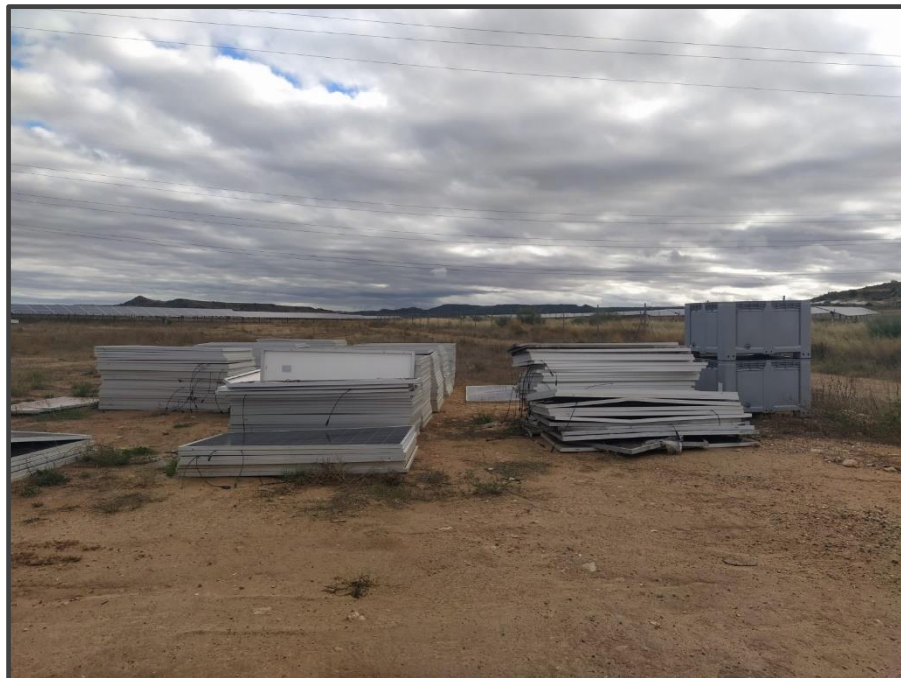
Fotografía 5. Zona de acopio de placas solares deterioradas.

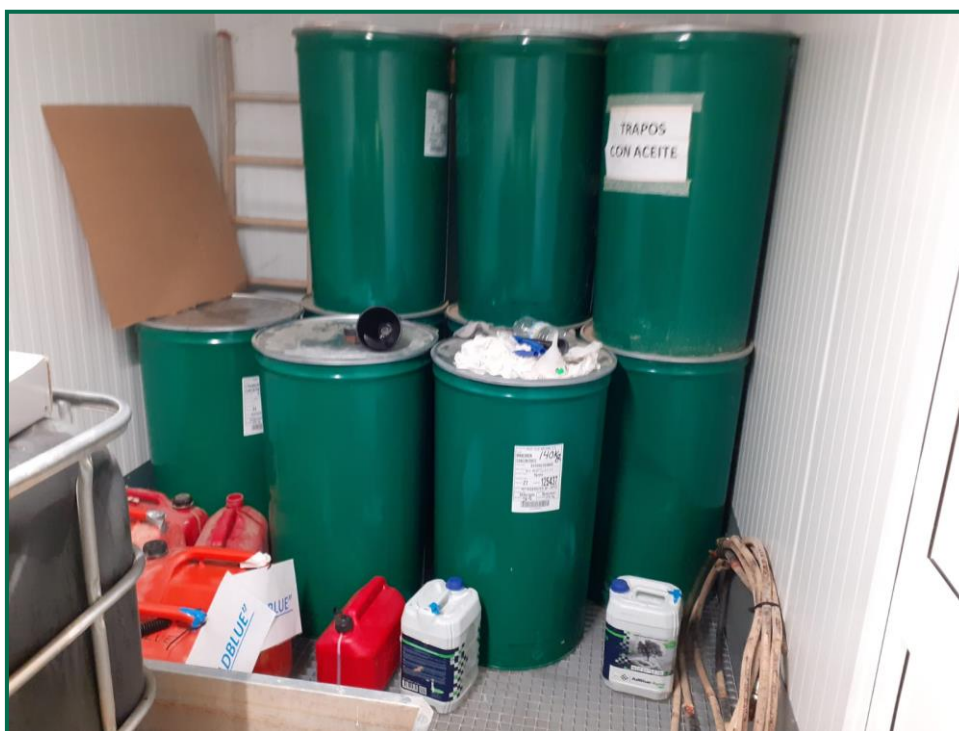
Los residuos peligrosos consisten en su mayoría en trapos y envases contaminados por restos de aceites y productos químicos utilizados durante el mantenimiento, estos residuos se acopian en puntos habilitados.

Fotografía 6. Bidones para residuos peligrosos.

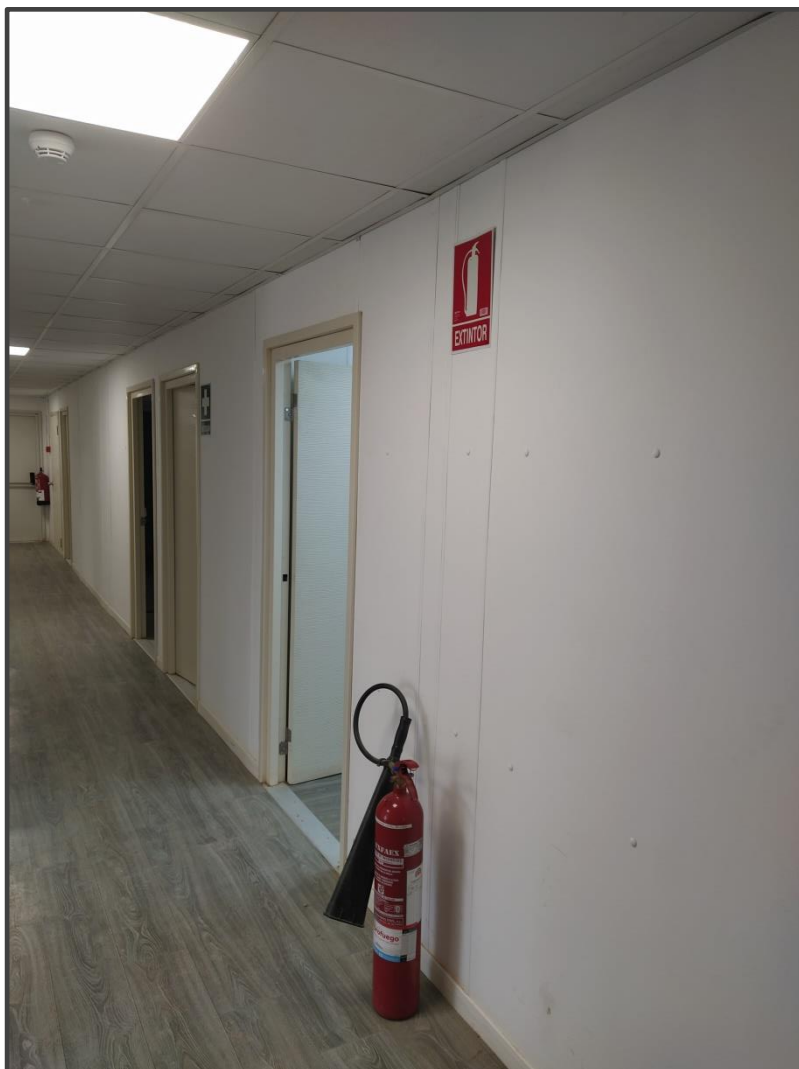
En las visitas se ha comprobado la disposición de equipos extintores de incendios en las instalaciones. Los extintores se encuentran ubicados en los edificios y en la Subestación.

Fotografía 7. Extintores en edificio de control.
