VALDELAGUA WIND POWER, S.L.

SEGUIMIENTO AMBIENTAL EN FASE DE EXPLOTACIÓN INFORME CUATRIMESTRAL 7

“PLANTA FOTOVOLTAICA VALDELAGUA Y SUS INSTALACIONES DE EVACUACIÓN” CHIPRANA (ZARAGOZA)

Nombre de la instalación	FV Valdelagua
Provincia	Zaragoza
Nombre del titular	Valdelagua Wind Power, S.L.
CIF del titular	B-85698355
Nombre de la empresa de vigilancia	Luz de Gestión y Medio Ambiente
Tipo de EIA	Ordinaria
Informe en FASE de	Explotación
Periodicidad del informe según DIA	Cuatrimestral
Año de seguimiento nº	Año 3
Nº de informe y año de seguimiento	Informe nº 1 del año 3
Periodo que recoge el informe	Marzo - junio 2022

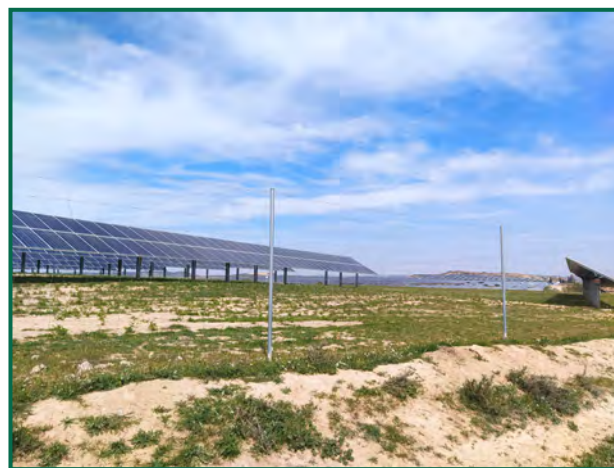
En el periodo que abarca este informe no se han realizado podas mecánicas, se ha introducido ganado ovino en todas las plantas solares con objeto de recortar esta vegetación, a la vez que aportan nutrientes al suelo. No se han utilizado herbicidas.

Fotografías 1 y 2. Vegetación entre placas actualmente.

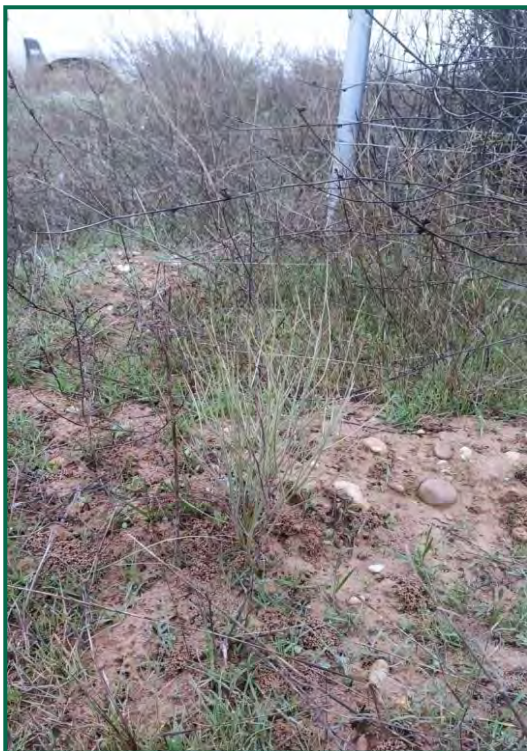
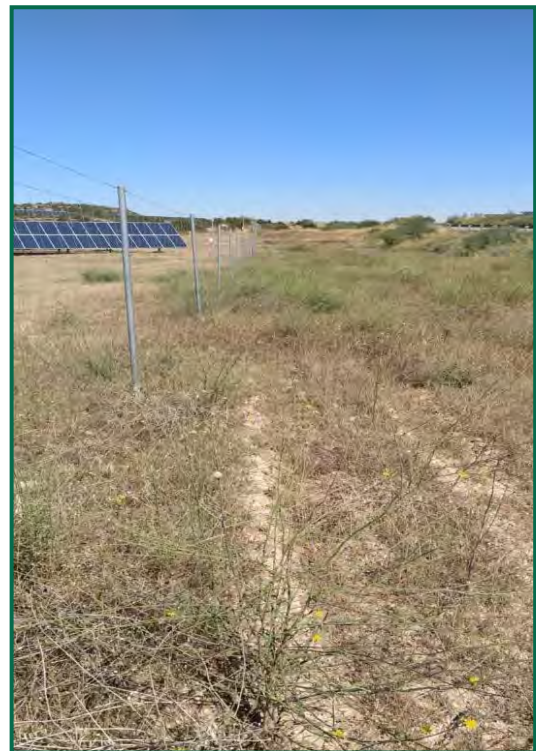
Se ha realizado un seguimiento de la evolución de las revegetaciones realizadas durante 2020. Estas plantas se desarrollaron hasta finales de 2021, cuando tuvo lugar el arado de gran parte del perímetro de las PFVs y zonas adyacentes por parte de un agricultor de la localidad, por cuenta propia y sin relación alguna con las Plantas solares ni las empresas que en ellas trabajan, esta situación se ha denunciado por parte de la empresa gestora y está en tramitación, una vez que se

Fotografías 2 y 3. Estado de las plantaciones previa al arado.

resuelva se presentará un nuevo plan para la restitución de la pantalla vegetal que resultó destruida por estas acciones.

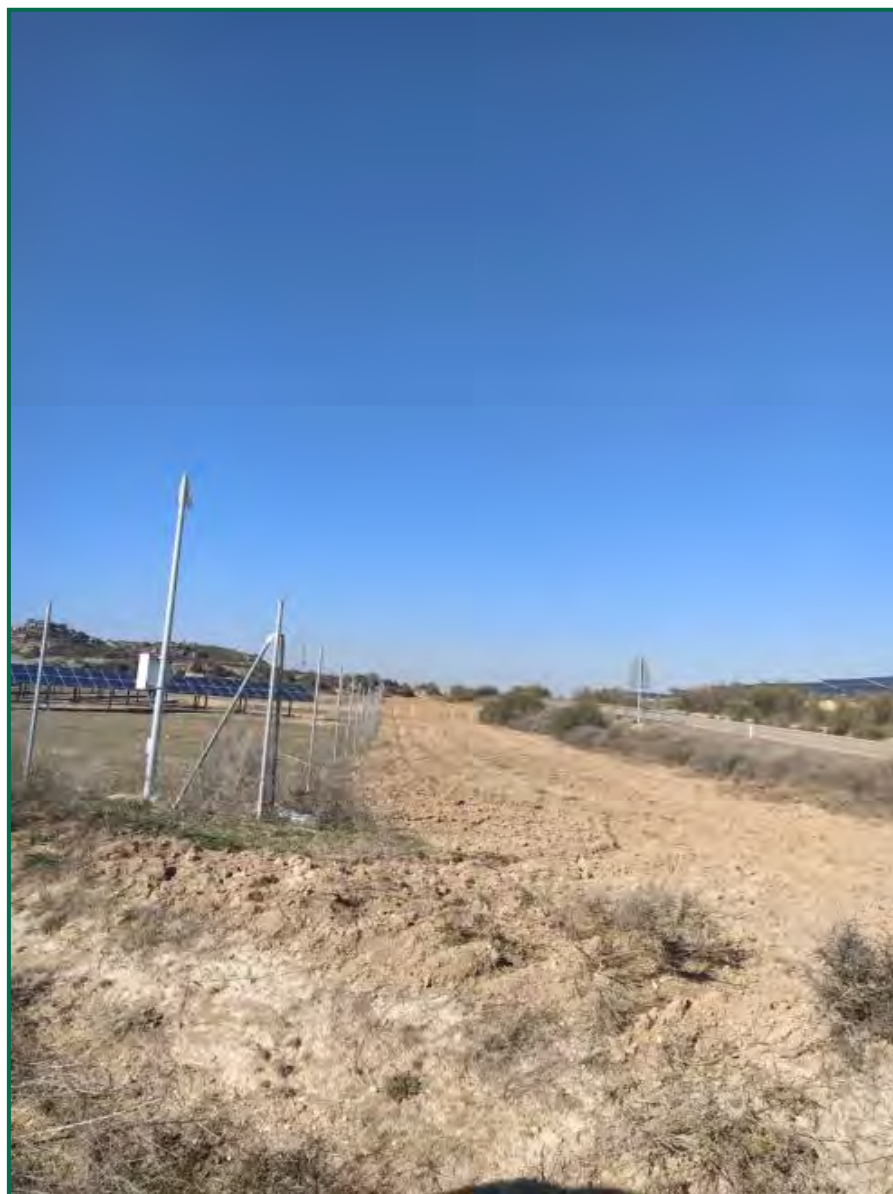
Fotografía 4. Estado posterior (enero 2022) de la misma zona

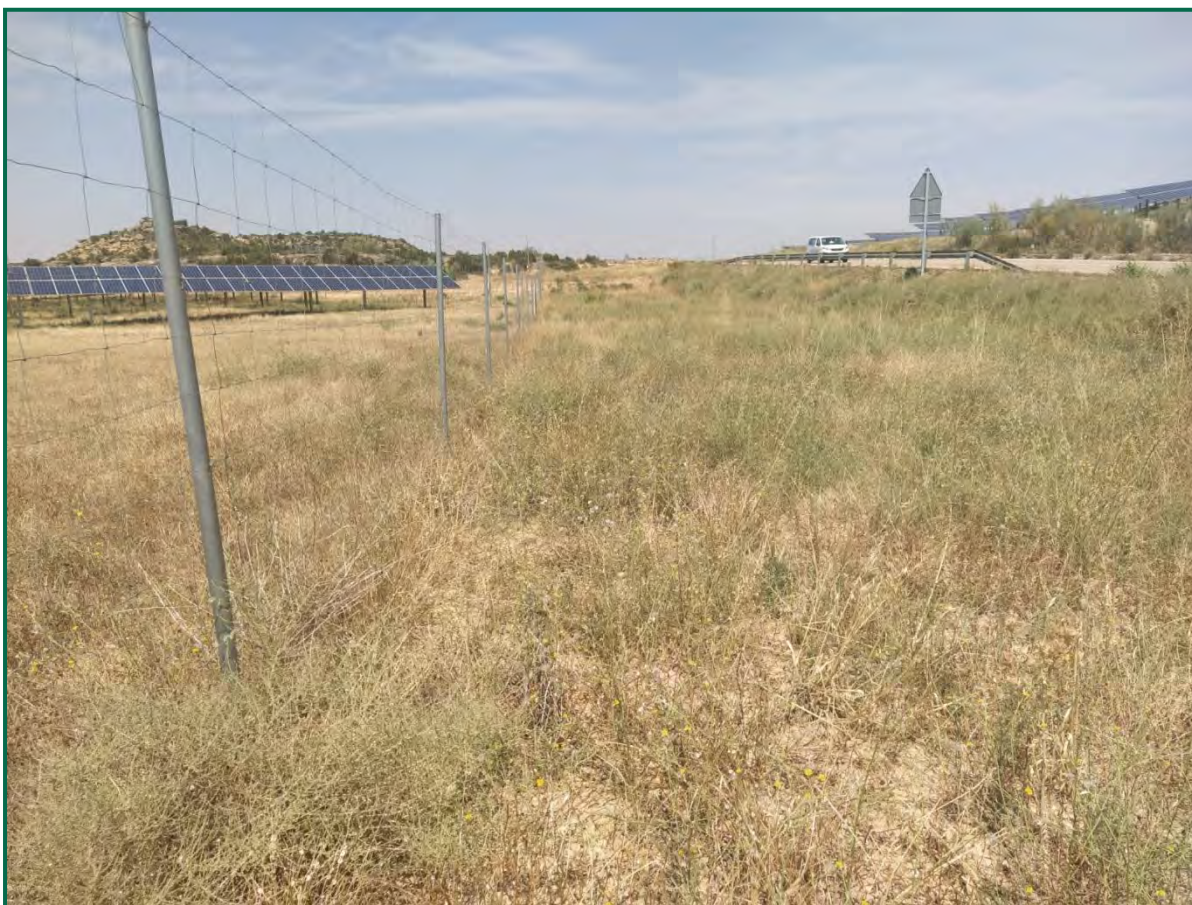
Actualmente, sobre la tierra que fue arada ha vuelto a crecer vegetación de forma espontánea, esta vegetación, si bien es efectiva para prevenir la erosión no ejercerá funciones de pantalla vegetal ya que se trata de especies de poco porte y de carácter anual o bianual.

Fotografía 5. Estado actual (junio 2022), de la misma zona

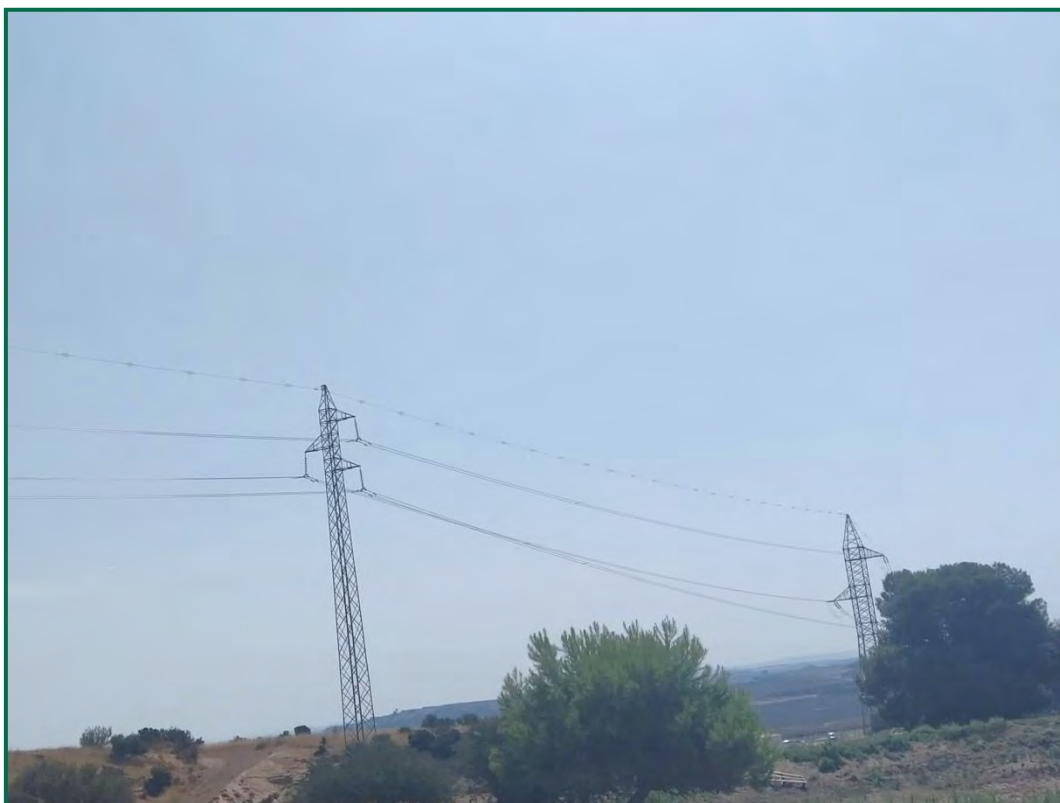
Se comprueba que en la línea eléctrica, común a todas las PFVs de la zona de Chiprana (Valdelagua, Sierrezuela, Ribagrande, El Robledo y Logro) que se ha instalado entre la Subestación de Chiprana y la Subestación Peaker se han colocado balizas salvapájaros y estas se encuentran en buen estado.

Fotografía 6. Línea eléctrica con balizas salvapájaros

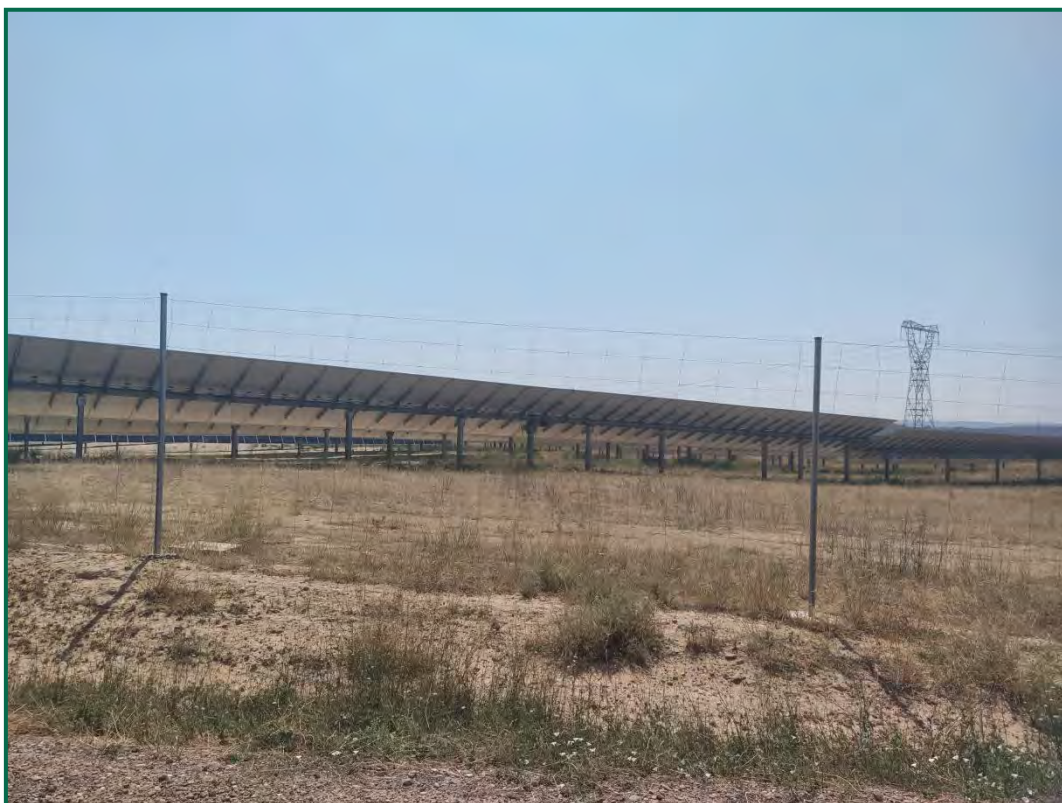
Respecto al vallado perimetral, se ha utilizado malla cinética que permite el paso de fauna de pequeño tamaño. Este vallado mide 2 metros de altura total y está formado por una serie de alambres verticales y horizontales, con una separación entre los verticales de 30cm, y entre los horizontales de mínimo 15cm en la línea inferior. En la planta fotovoltaica, esta malla está colocada dejando 15 cm libres desde el suelo al primer alambre. Se trata de un vallado con permeabilidad para la fauna, no presenta elementos cortantes ni punzantes.

Fotografía 7. Vallado perimetral.

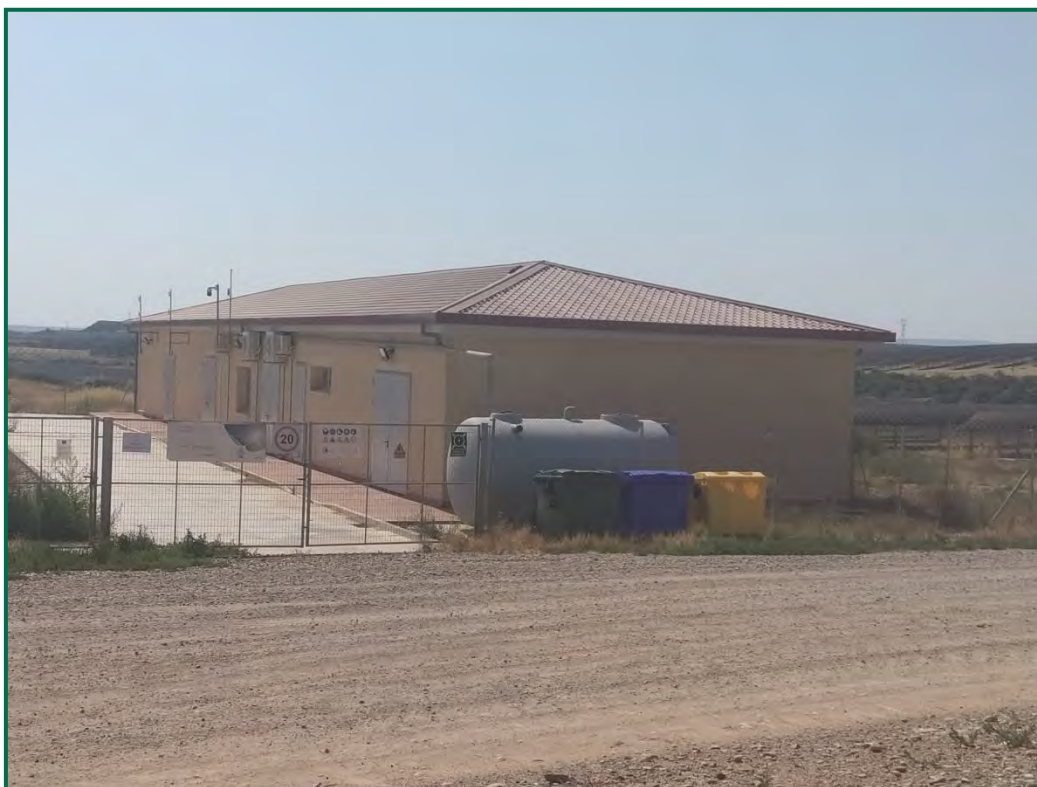
Los trabajos de mantenimiento generan principalmente residuos no peligrosos, que se acopian en planta y posteriormente son retirados. Las placas solares deterioradas son retiradas y trasladadas a un almacén habilitado para tal fin, donde son retiradas de forma periódica por gestor autorizado para su tratamiento. Se han habilitado puntos de acopio selectivo para su uso durante la explotación con contenedores específicos para la separación de residuos en los centros de control y la subestación. Estos almacenes son comunes para las PFVs Valdelagua, Logro, Sierrezuela, El Robledo y Ribagrande.

Fotografía 16. Contenedores de residuos no peligrosos en exterior de la subestación.

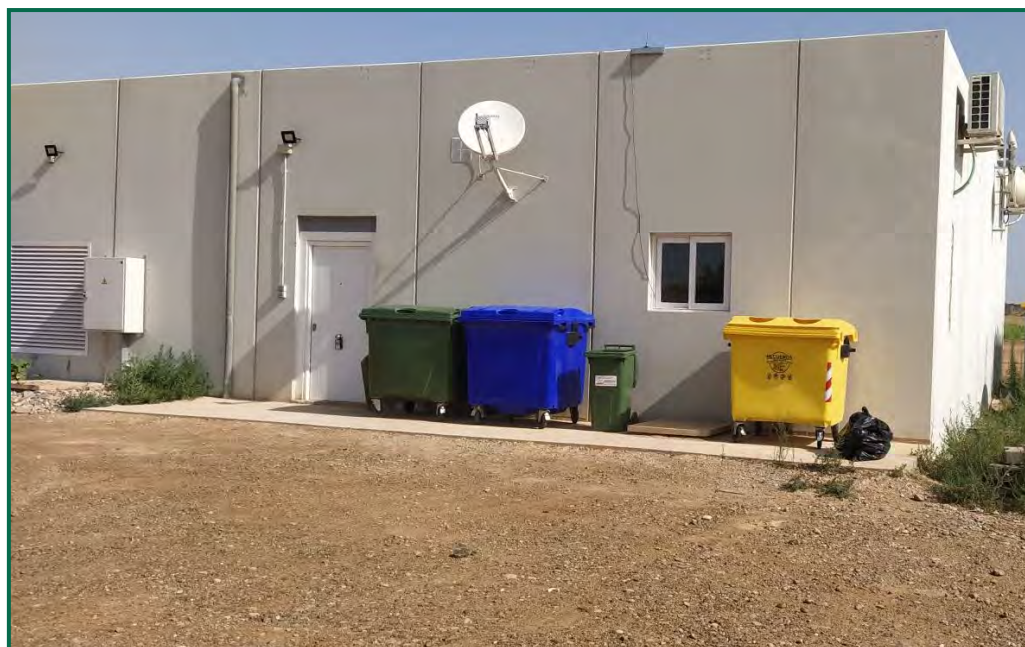
Fotografía 17. Contenedores de residuos no peligrosos en el exterior del centro de control.

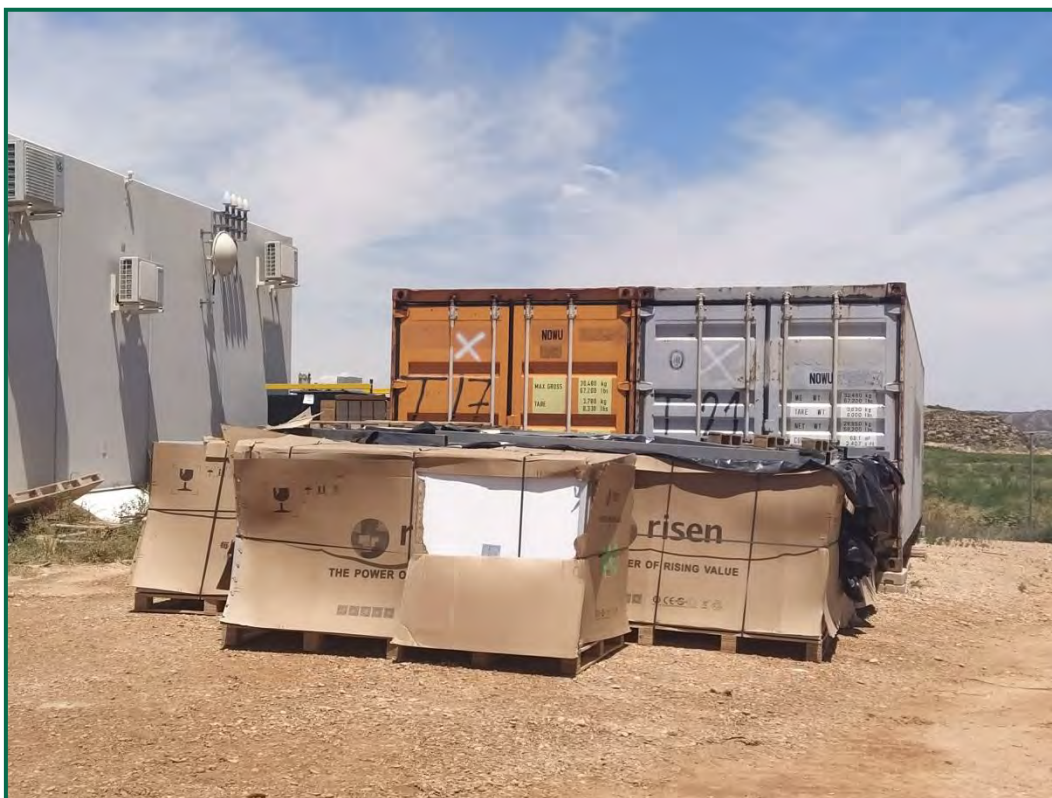
Fotografía 18. Placas solares deterioradas almacenadas en el exterior del centro de control.
