PLANTA SOLAR FOTOVOLTAICA (FV) "FEDE" DE 25 MWp

Programa de Vigilancia Ambiental

Nombre de la instalación:	FV FEDE
Provincia/s ubicación de la instalación:	ZARAGOZA
Nombre del titular:	RENOVABLES DE LA CLAMOR S.L.
CIF del titular:	B-99.465.098
Nombre de la empresa de vigilancia:	ARGUSTEC S.L.
Tipo de EIA:	ORDINARIA
Informe de FASE de:	CONSTRUCCIÓN
Periodicidad del informe según DIA:	MENSUAL
Año de seguimiento n.º:	AÑO 1
N.º de informe y año de seguimiento	INFORME N.º 11 DEL AÑO 1
Período que recoge el informe:	AGOSTO 2023

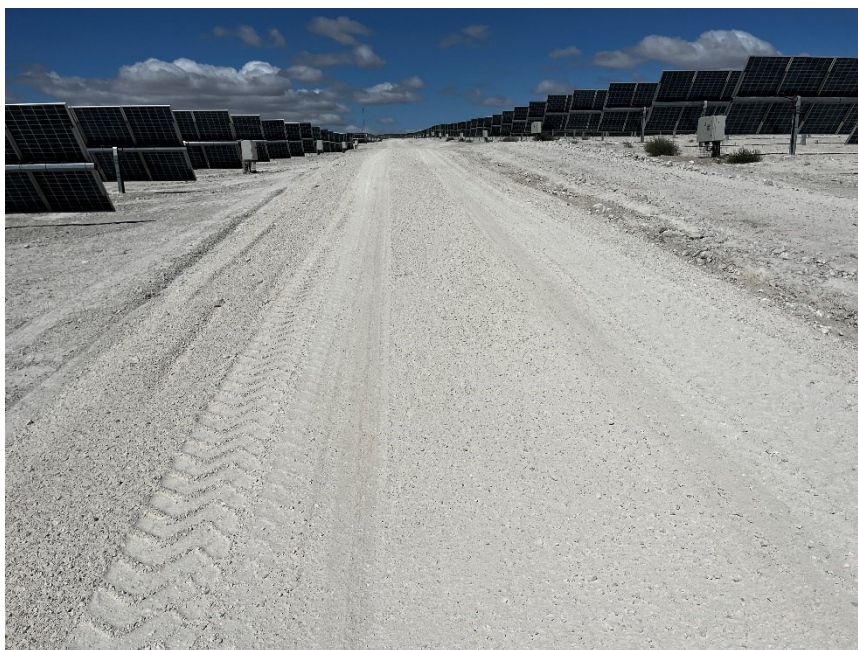
Figura 2 Restauración de los viales

Durante este mes se ha llevado a cabo la restauración de los viales (Figura 2).

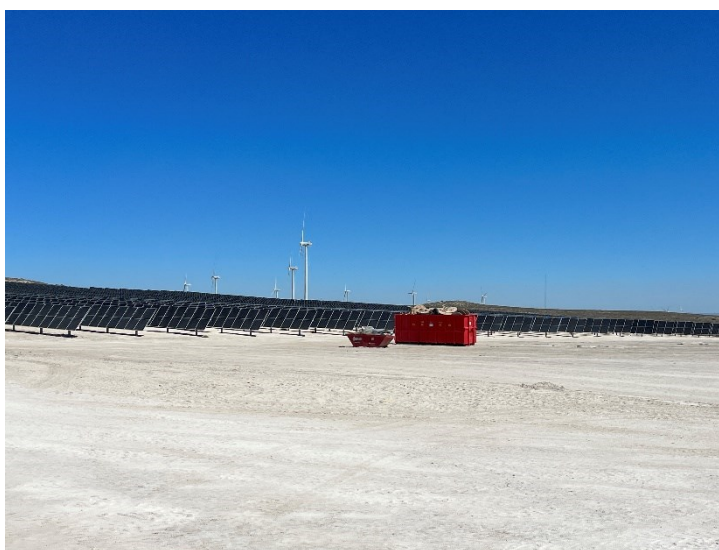
Figura 3 Punto limpio de residuos no peligrosos

En cuanto al punto limpio de residuos no peligrosos, se consta que la segregación se está realizando correctamente.

Se ha dispuesto un punto limpio de residuos no peligrosos que consta de dos contenedores, uno para restos de madera y cartón, y otro para restos metálicos.

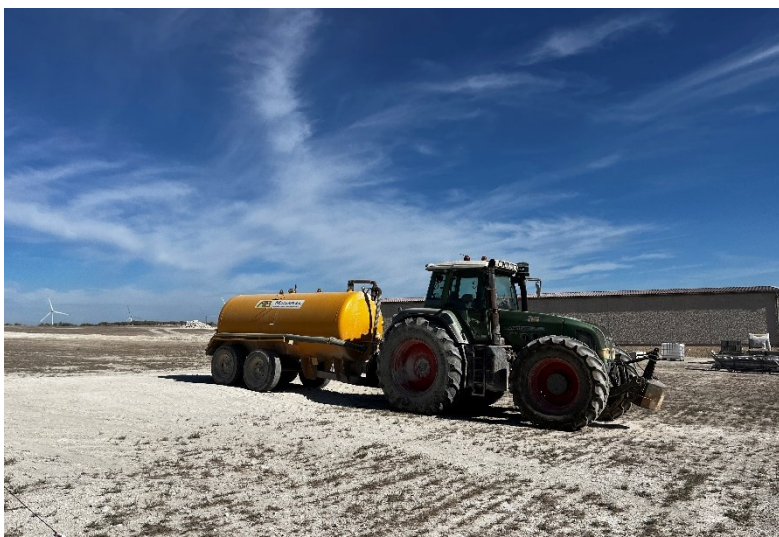
Figura 4 Cuba para la realización de riegos

La obra dispone de cuba de agua y se realizan riegos con regularidad. Además, la obra cuenta con un límite de velocidad establecido de 20km/h para reducir de esta forma las emisiones de polvo.

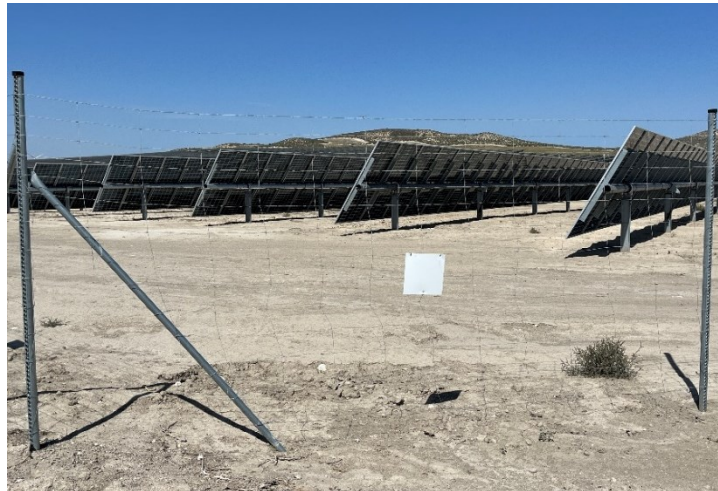
Figura 5 Vallado perimetral

Se ha finalizado con la instalación del vallado perimetral, colocando del mallado cinético y de las placas esteparias.

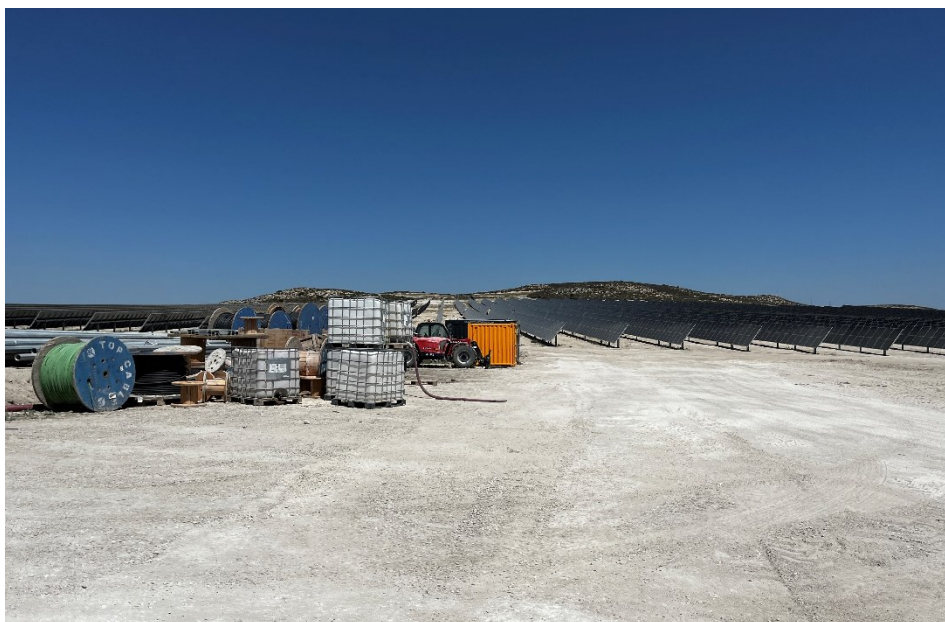
Figura 7 Acopio del material de construcción

La planta mantiene un nivel de limpieza óptimo, y los acopios de material de construcción se ha realizado en zonas destinadas para la labor y sobre terreno de cultivo.
