PLANTA SOLAR FOTOVOLTAICA (FV)
“CARTUJOS 2” DE 12.5 MWp”

Programa de Vigilancia Ambiental

Nombre de la instalación:	FV CARTUJOS 2
Provincia/s ubicación de la instalación:	ZARAGOZA
Nombre del titular:	PLANTA SOLAR OPDE 15 S.L.
CIF del titular:	B-71.344.782
Nombre de la empresa de vigilancia:	ARGUSTEC S.L.
Tipo de EIA:	ORDINARIA
Informe de FASE de:	CONSTRUCCIÓN
Periodicidad del informe según DIA:	MENSUAL
Año de seguimiento n.º:	AÑO 1
N.º de informe y año de seguimiento	INFORME N.º 10 DEL AÑO 1
Período que recoge el informe:	JULIO 2023

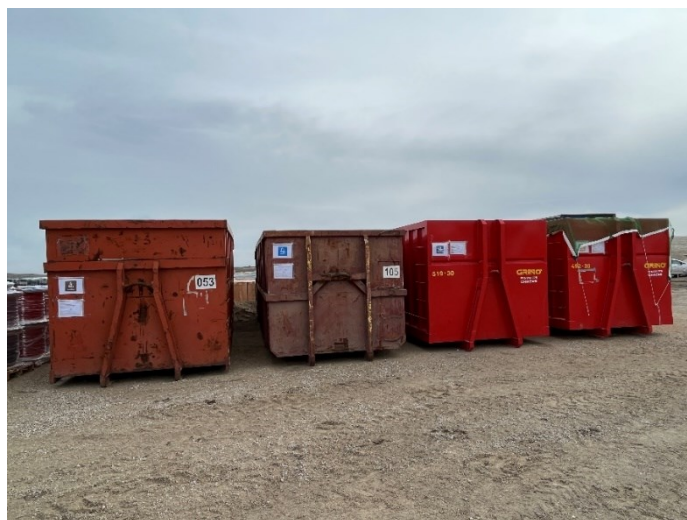
Figura 2 Punto limpio de residuos no peligrosos

En cuanto al punto limpio de residuos no peligrosos, se consta que la segregación se está realizando correctamente.

Se ha dispuesto un punto limpio de residuos no peligrosos que consta de dos contenedores, uno para restos plásticos, otro de papel y cartón, madera, flejes y residuos orgánicos.

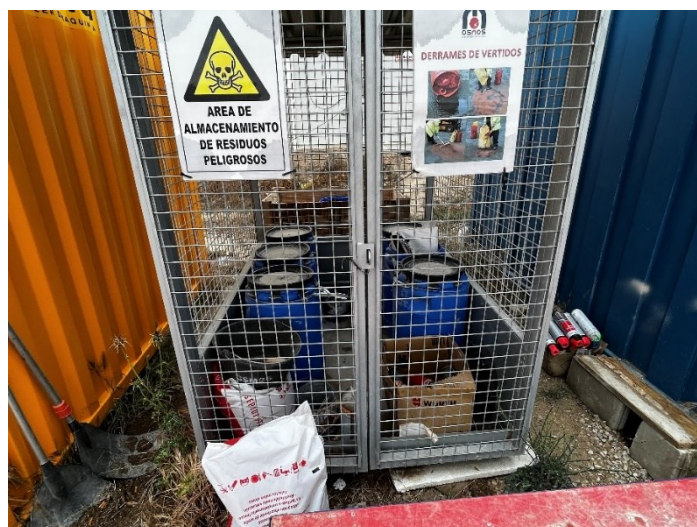
Figura 3 Punto limpio de residuos peligrosos

Este mes se dispuso un punto limpio de residuos peligrosos, en los que se diferencian equipos desechados que contienen componentes peligrosos, tierras contaminadas, aerosoles vacíos, absorbentes contaminados, baterías o pilas y acumuladores, aceite usado y filtros de aceites.

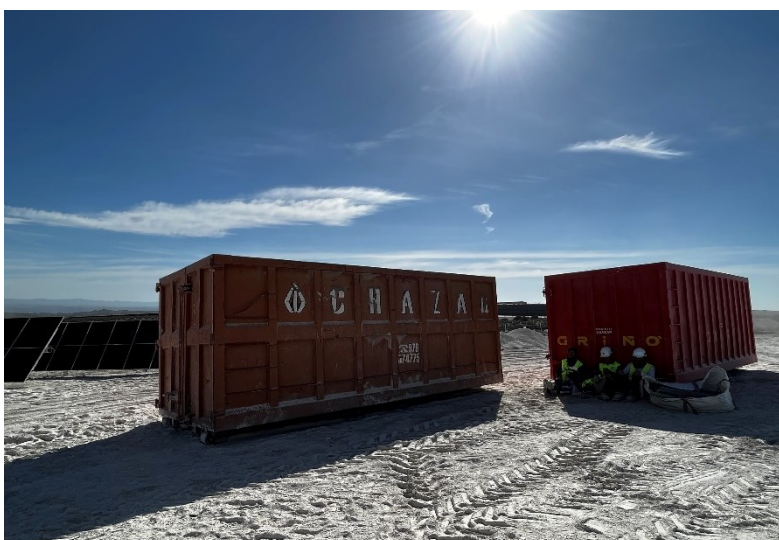
Figura 4 Punto limpio de residuos no peligrosos

La planta mantiene un nivel de limpieza óptimo, y los acopios de material de construcción se ha realizado en zonas destinadas para la labor y sobre terreno de cultivo.

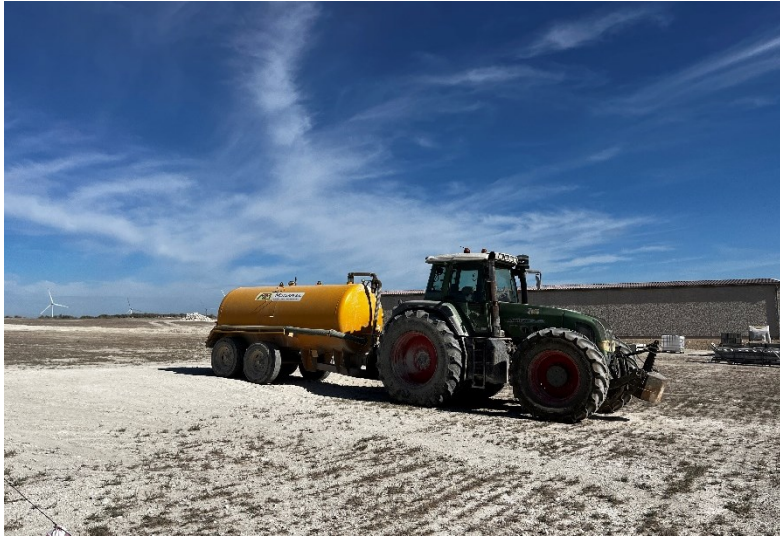
Figura 5 Cuba para la realización de riegos

La obra dispone de cuba de agua y se realizan riegos con regularidad. Además, la obra cuenta con un límite de velocidad establecido de 20km/h para reducir de esta forma las emisiones de polvo.

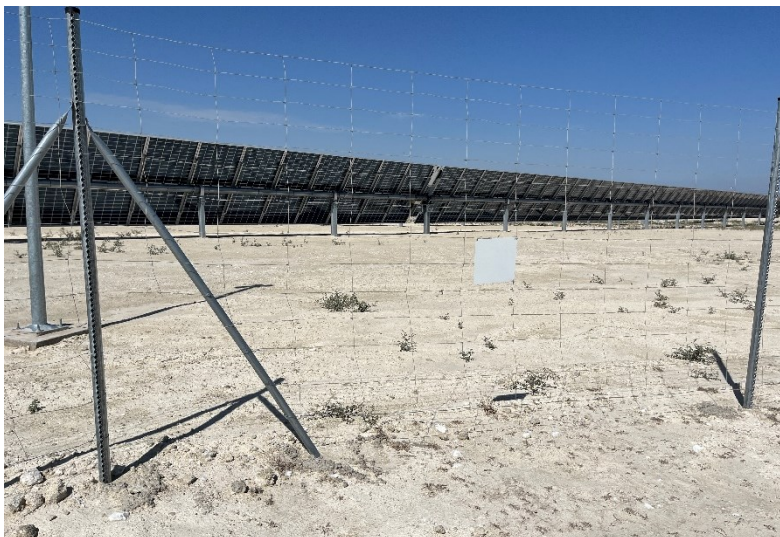
Figura 6 Vallado perimetral

Se ha finalizado con la colocación del mallado cingético, las placas anticolidión de aves y la apertura de los pasos de fauna.

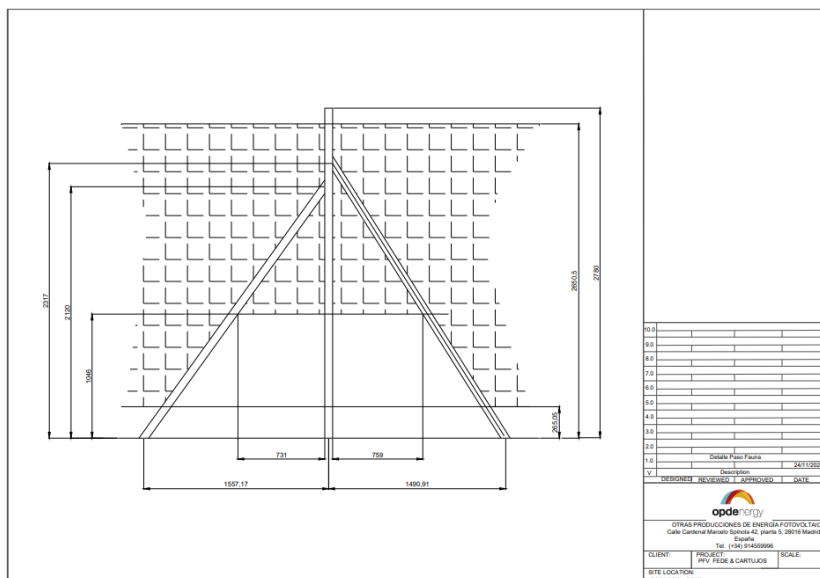
Figura 7 Plano pasos de fauna

Se ha finalizado con la apertura de los pasos de fauna. Estos cumplen perfectamente con las exigencias de la DIA, colocándose como máximo a 50 metros entre uno y el siguiente, y con un tamaño de 79 cm de alto y 53 de ancho.

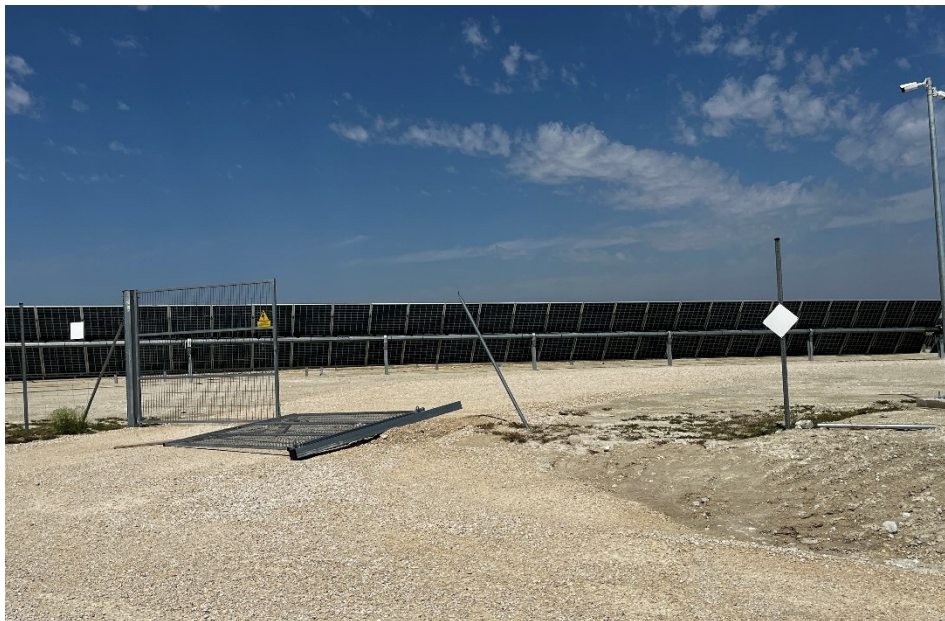
Figura 8 Montaje de las puertas de entrada

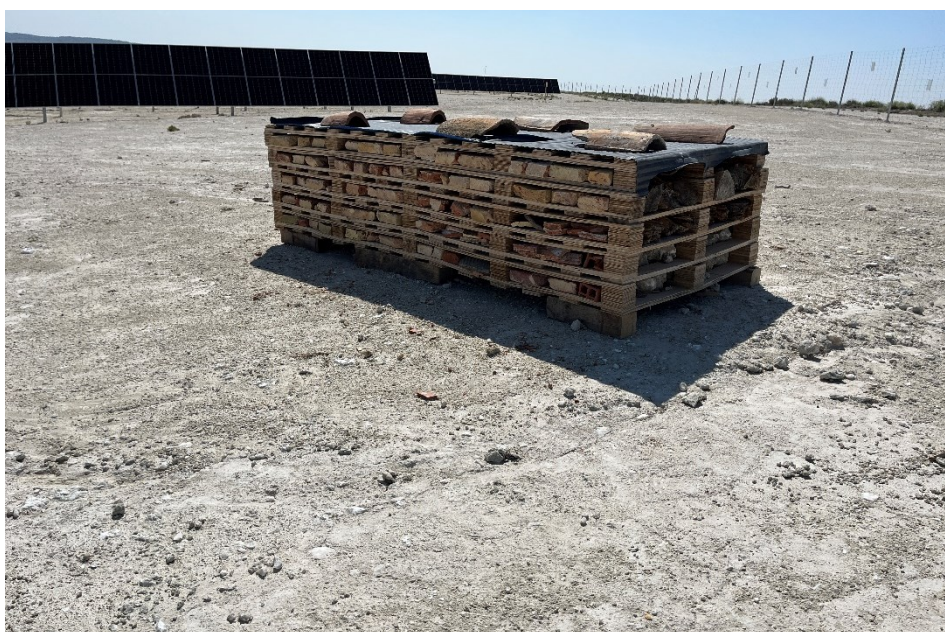
Figura 9 Hotel de insectos

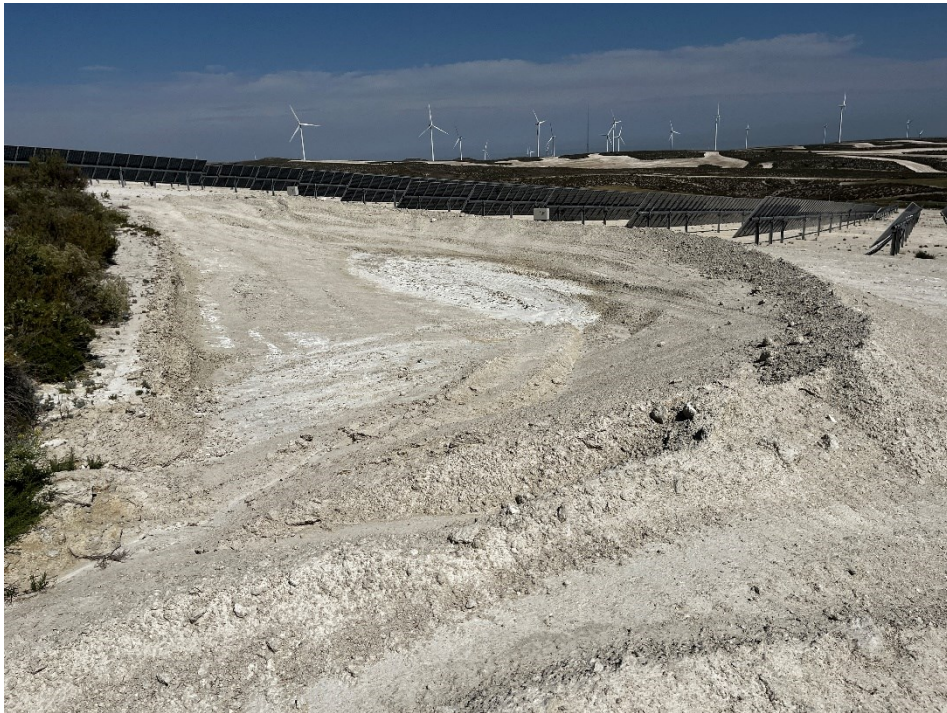
Figura 10 Balsetes para la acumulación de agua

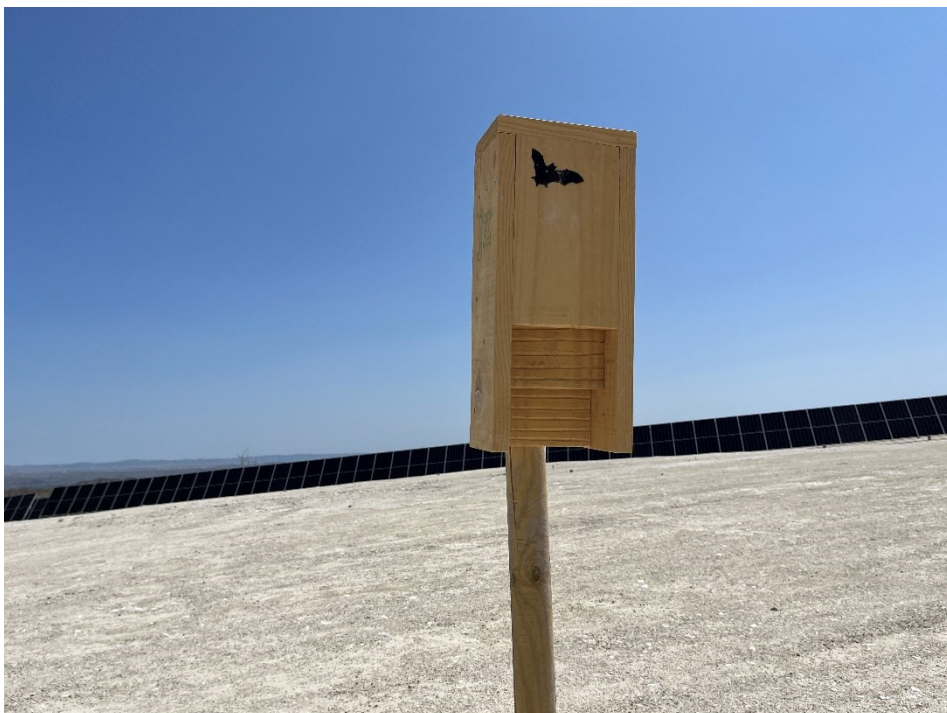
Figura 11 Refugio de quirópteros
