PLANTA SOLAR FOTOVOLTAICA (FV)
“CARTUJOS 2” DE 12.5 MWp”

Programa de Vigilancia Ambiental

Nombre de la instalación:	FV CARTUJOS 2
Provincia/s ubicación de la instalación:	ZARAGOZA
Nombre del titular:	PLANTA SOLAR OPDE 15 S.L.
CIF del titular:	B-71.344.782
Nombre de la empresa de vigilancia:	ARGUSTEC S.L.
Tipo de EIA:	ORDINARIA
Informe de FASE de:	CONSTRUCCIÓN
Periodicidad del informe según DIA:	MENSUAL
Año de seguimiento n.º:	AÑO 1
N.º de informe y año de seguimiento	INFORME N.º 8 DEL AÑO 1
Período que recoge el informe:	MAYO 2023

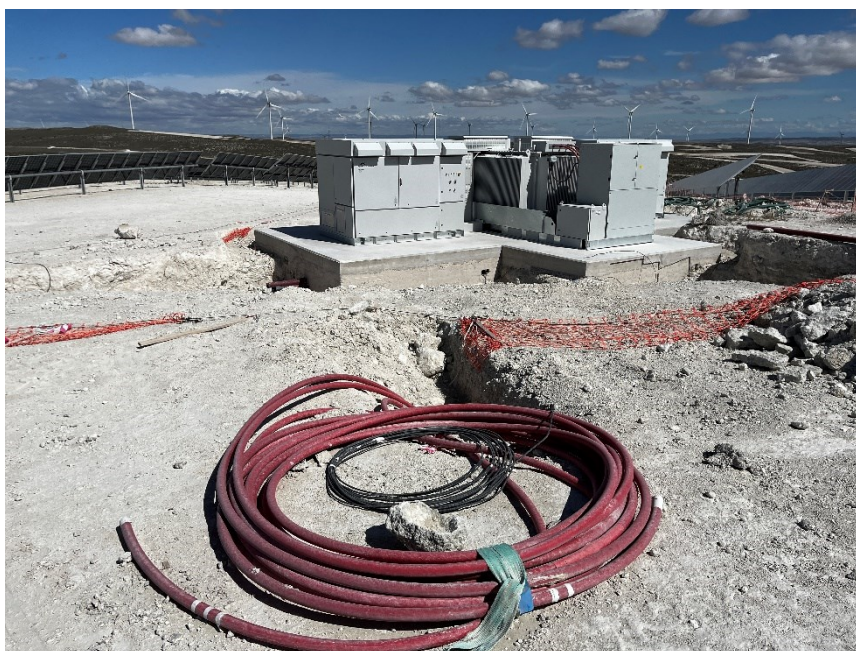
Durante este mes, han continuado con la tirada de cable de media y baja tensión, con el montaje de los inversores y de los centros de transformación (Figura 2).

Figura 2 Cableado de los CT

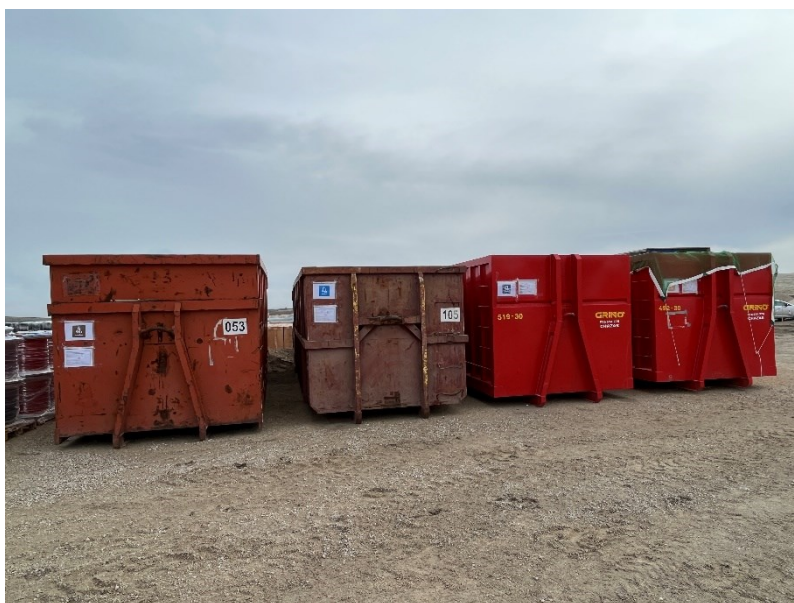
En cuanto al punto limpio de residuos no peligrosos, se consta que la segregación se está realizando correctamente.

Se ha dispuesto un punto limpio de residuos no peligrosos que consta de dos contenedores, uno para restos plásticos, otro de papel y cartón, madera, flejes y residuos orgánicos.

Figura 3 Punto limpio de residuos no peligrosos

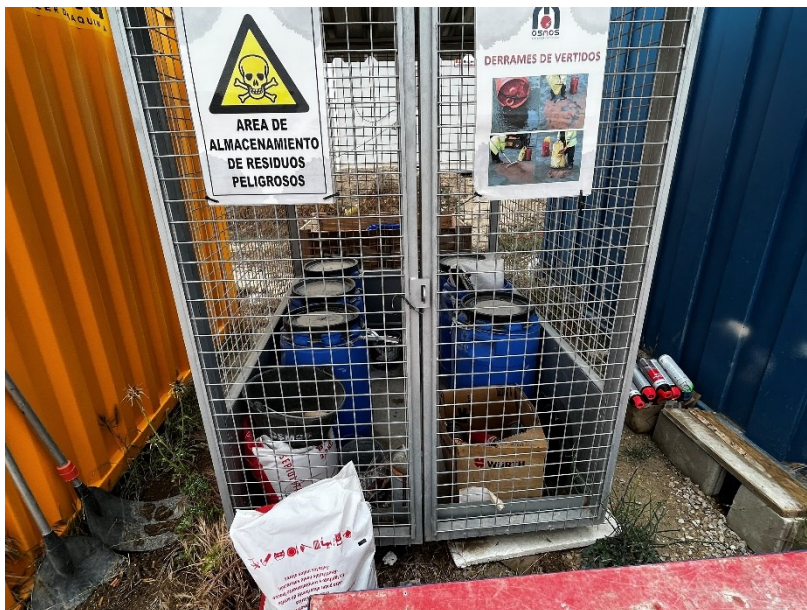
Así como, un punto limpio de residuos peligrosos, en los que se diferencian equipos desechados que contienen componentes peligrosos, tierras contaminadas, aerosoles vacíos, absorbentes contaminados, baterías o pilas y acumuladores, aceite usado y filtros de aceites.

Figura 4 Punto limpio de residuos peligrosos

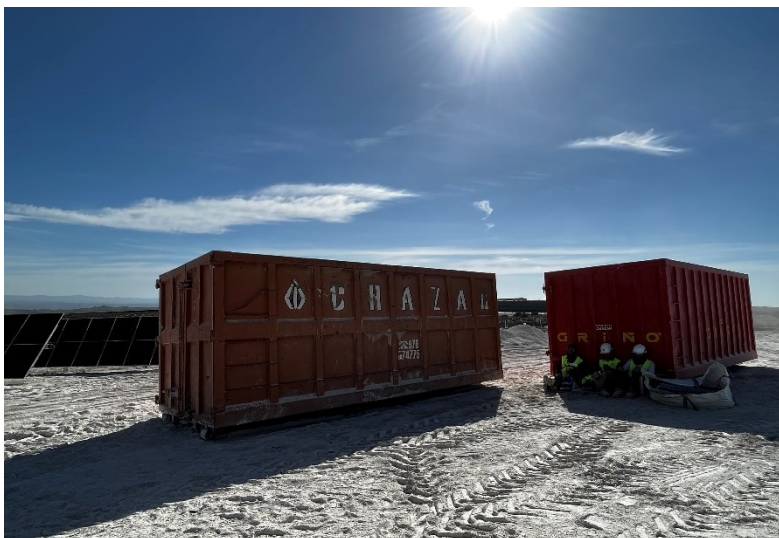
Los residuos generados se han depositado en los puntos limpios de residuos no peligrosos dispuestos dentro del perímetro de la planta (Figura 3).

Figura 5 Punto limpio de residuos no peligrosos

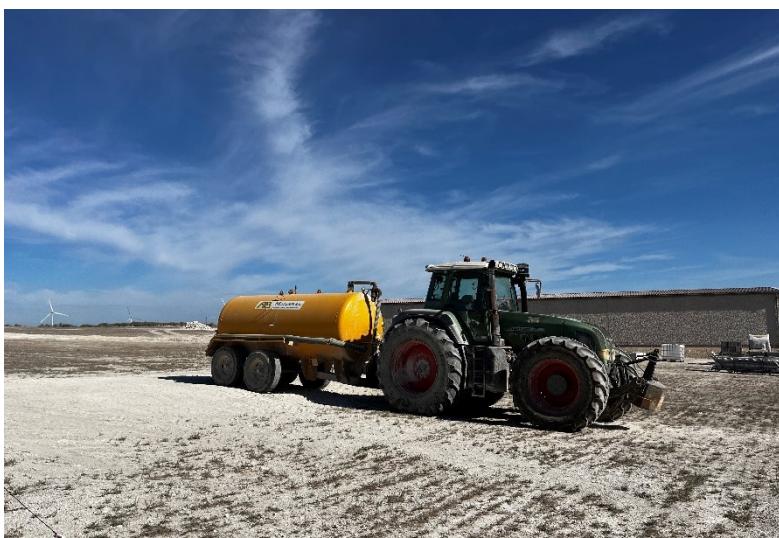
La obra dispone de cuba de agua y se realizan riegos con regularidad. Además, la obra cuenta con un límite de velocidad establecido de 20km/h para reducir de esta forma las emisiones de polvo.

Figura 6 Cuba para la realización de riegos

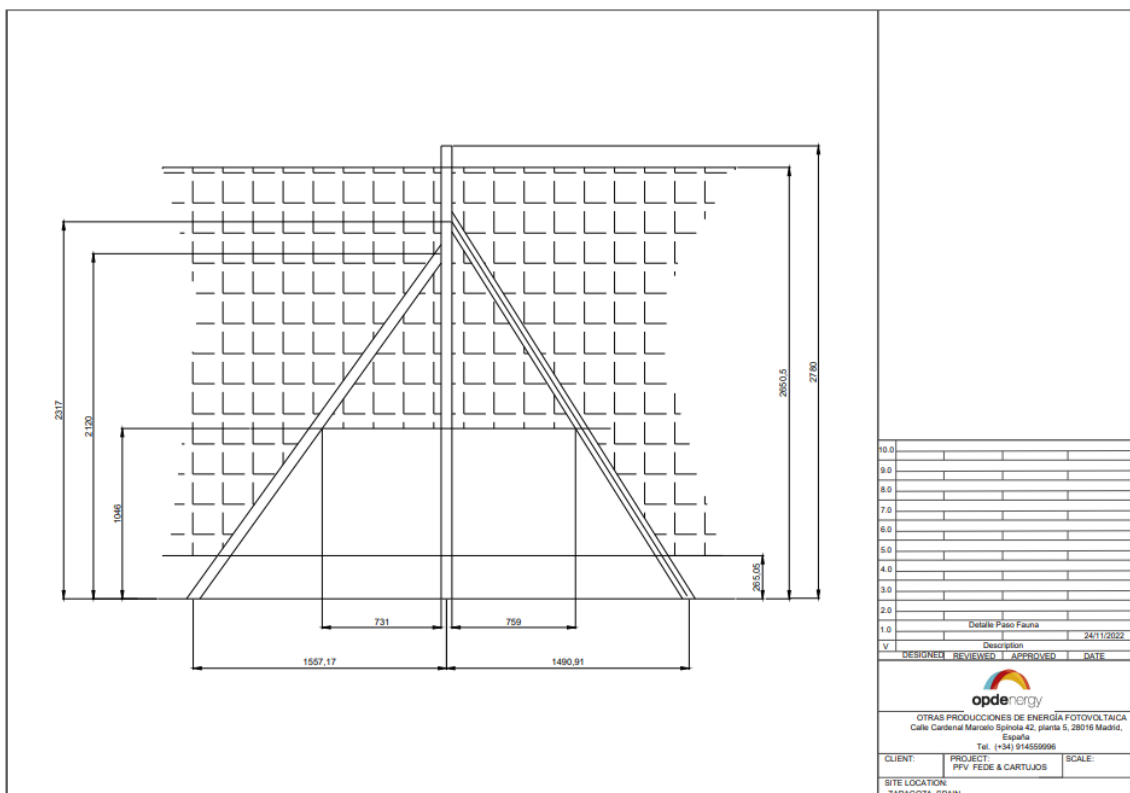
Se ha finalizado con la apertura de los pasos de fauna. Estos cumplen perfectamente con las exigencias de la DIA, colocándose como máximo a 50 metros entre uno y el siguiente, y con un tamaño de 79 cm de alto y 53 de ancho.

Figura 7 Plano pasos de fauna

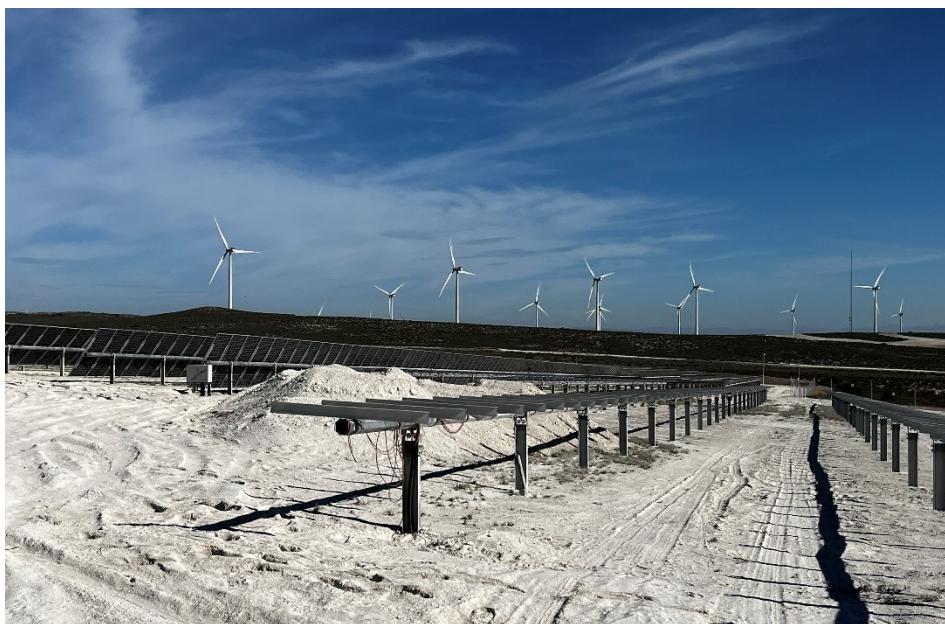
Figura 8 Montaje de los trackers

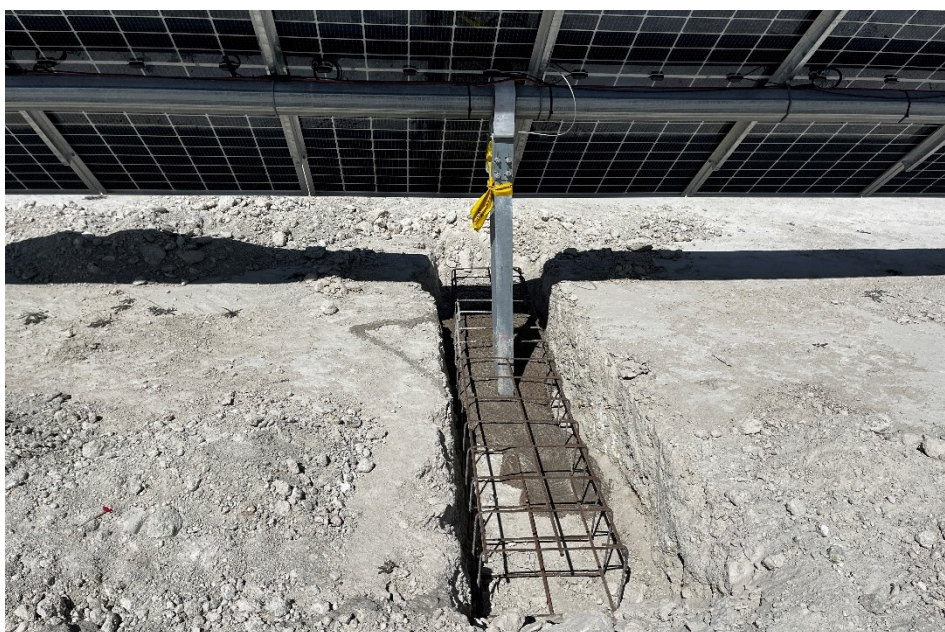
Figura 9 Cimentación de las hincas rechazadas

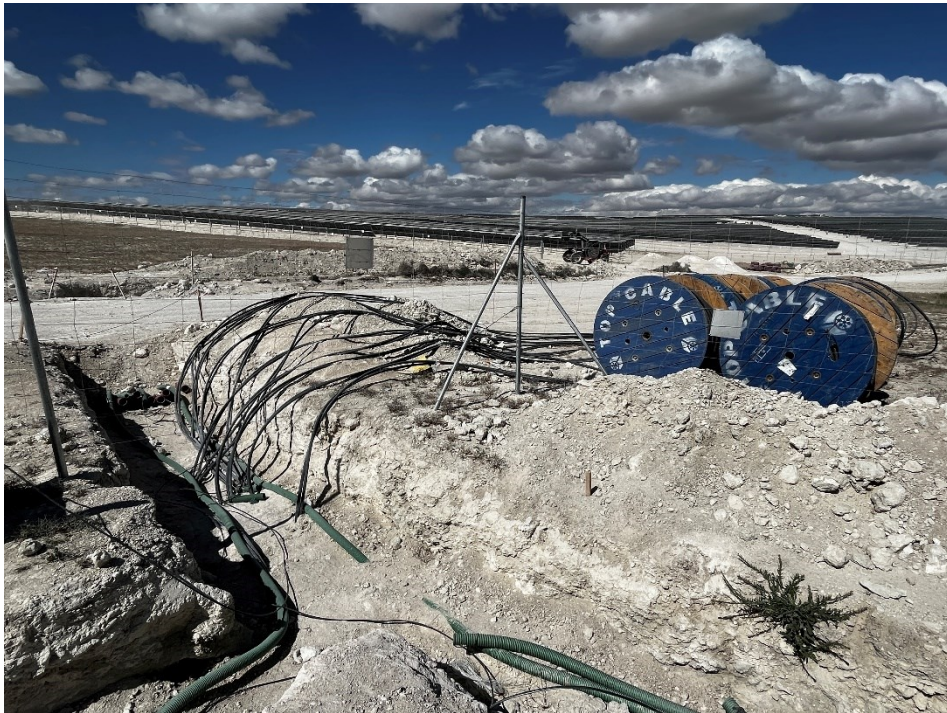
Figura 10 Cableado de la red de evacuación

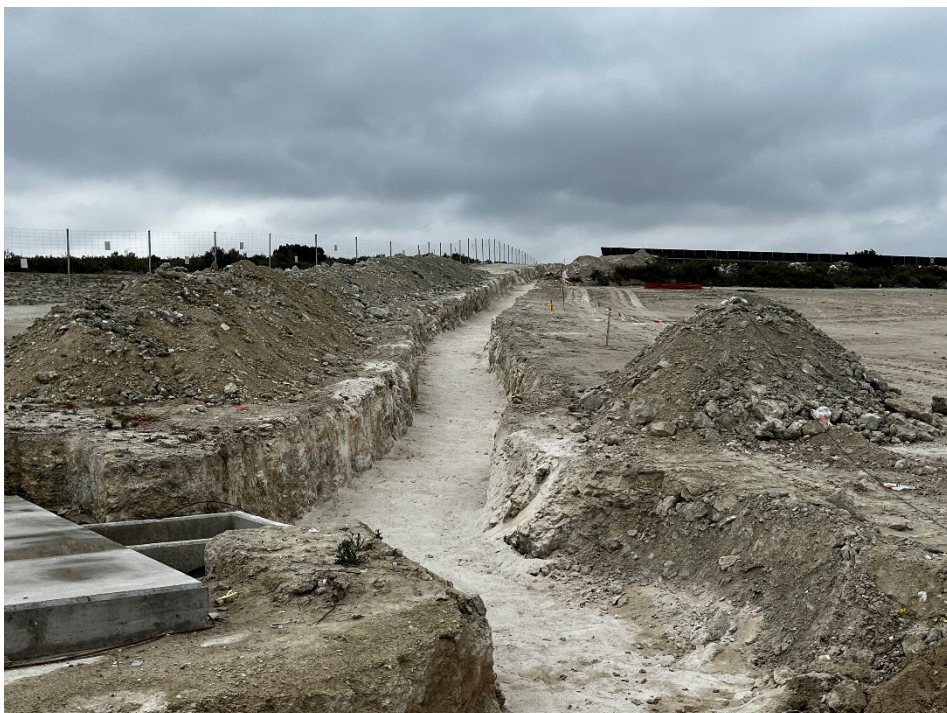
Figura 11 Apertura de zanjas para la red de evacuación
