**PLANTA SOLAR FOTOVOLTAICA (FV)**  
**“PLANA DE LA PENA 1” DE 50 MWp”**

**Programa de Vigilancia Ambiental**

Nombre de la instalación:	<b>FV PLANA DE LA PENA 1</b>
Provincia/s ubicación de la instalación:	<b>ZARAGOZA</b>
Nombre del titular:	<b>PLANTA SOLAR OPDE 12 S.L.</b>
CIF del titular:	<b>B-71.344.741</b>
Nombre de la empresa de vigilancia:	<b>ARGUSTEC S.L.</b>
Tipo de EIA:	<b>ORDINARIA</b>
Informe de FASE de:	<b>CONSTRUCCIÓN</b>
Periodicidad del informe según DIA:	<b>MENSUAL</b>
Año de seguimiento n.º:	<b>AÑO 2</b>
N.º de informe y año de seguimiento	<b>INFORME N.º 4 DEL AÑO 2</b>
Período que recoge el informe:	<b>ABRIL 2023</b>

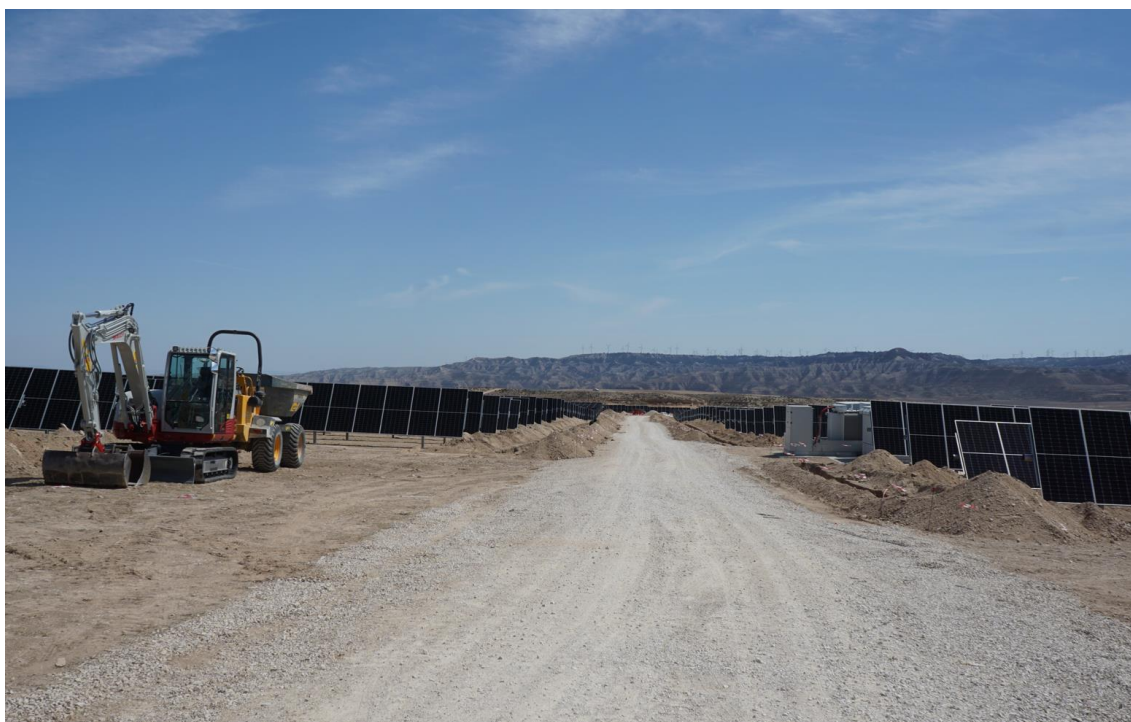
La continuación de los trabajos de excavación de zanjas para la distribución de la red eléctrica soterrada del parque y su posterior relleno, iniciada en marzo en Plana de la Pena 1, ha ocupado buena parte de los trabajos desarrollados durante el mes de abril.

*Figura 2a Excavación de zanjas en zona norte de Plana de la Pena 1*

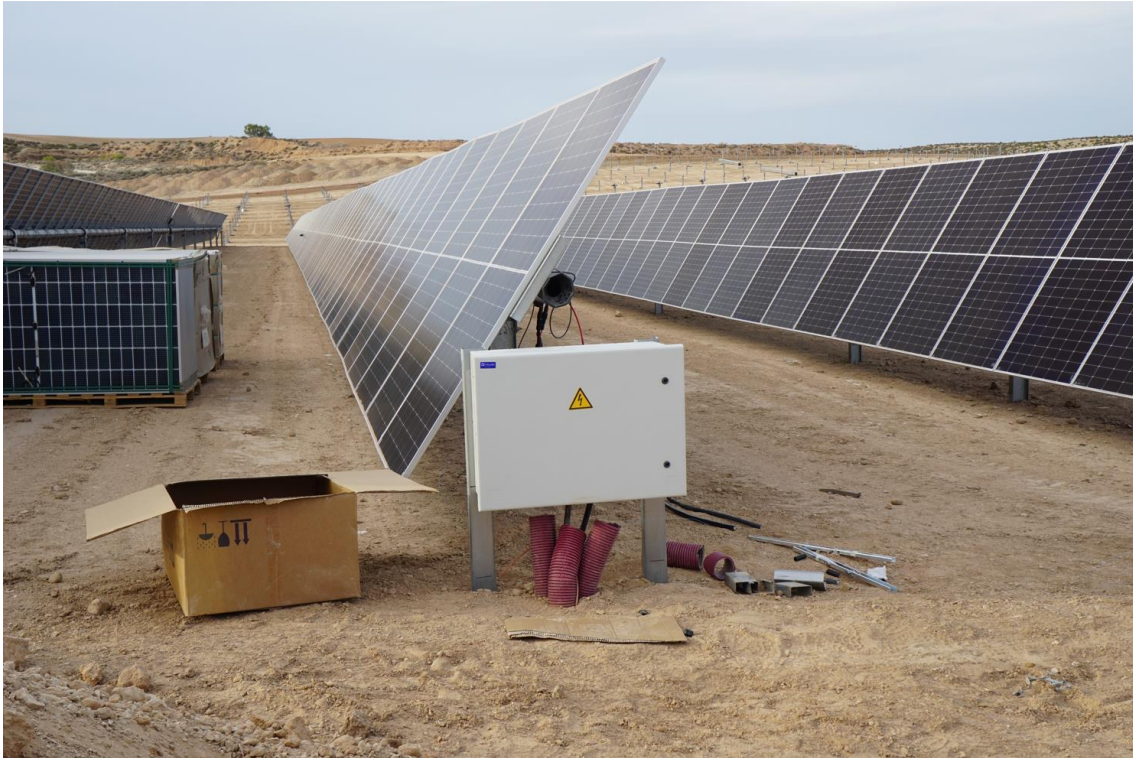
Continúa el despliegue de la red eléctrica interna soterrada del parque y las conexiones con las estaciones de transformación eléctrica. A finales del mes ha comenzado la instalación de cuadros eléctricos en cada hilera de placas fotovoltaicas en la zona sur.

*Figura 2b Instalación de cuadros eléctricos en Plana de la Pena 1*

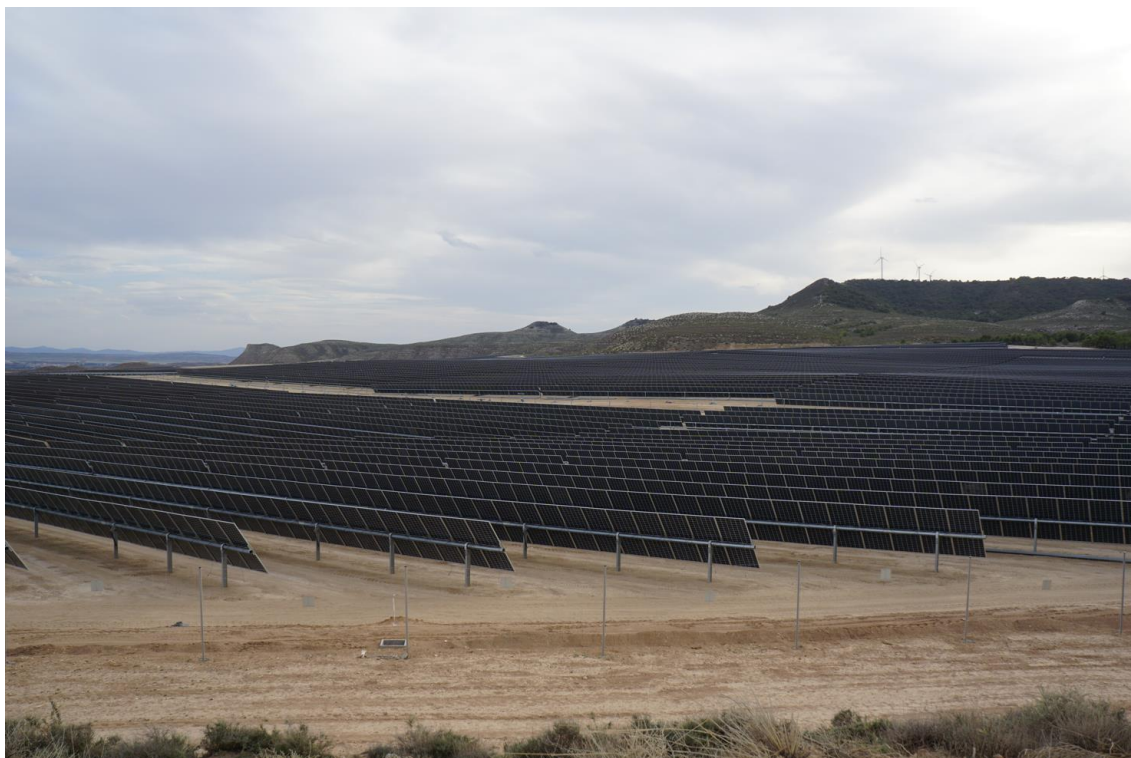
Los trabajos de hincado han finalizado completamente durante el mes de abril, a excepción del hincado de soportes para los cuadros eléctricos. También resta la instalación de algunos seguidores en la zona aislada norte y en al sur del parque. La instalación de placas fotovoltaicas ha avanzado considerablemente durante este mes en la zona norte, alcanzando al menos un 70% de los trabajos para el parque.

*Figura 2c Vista general de la zona norte en Plana de la Pena 1*

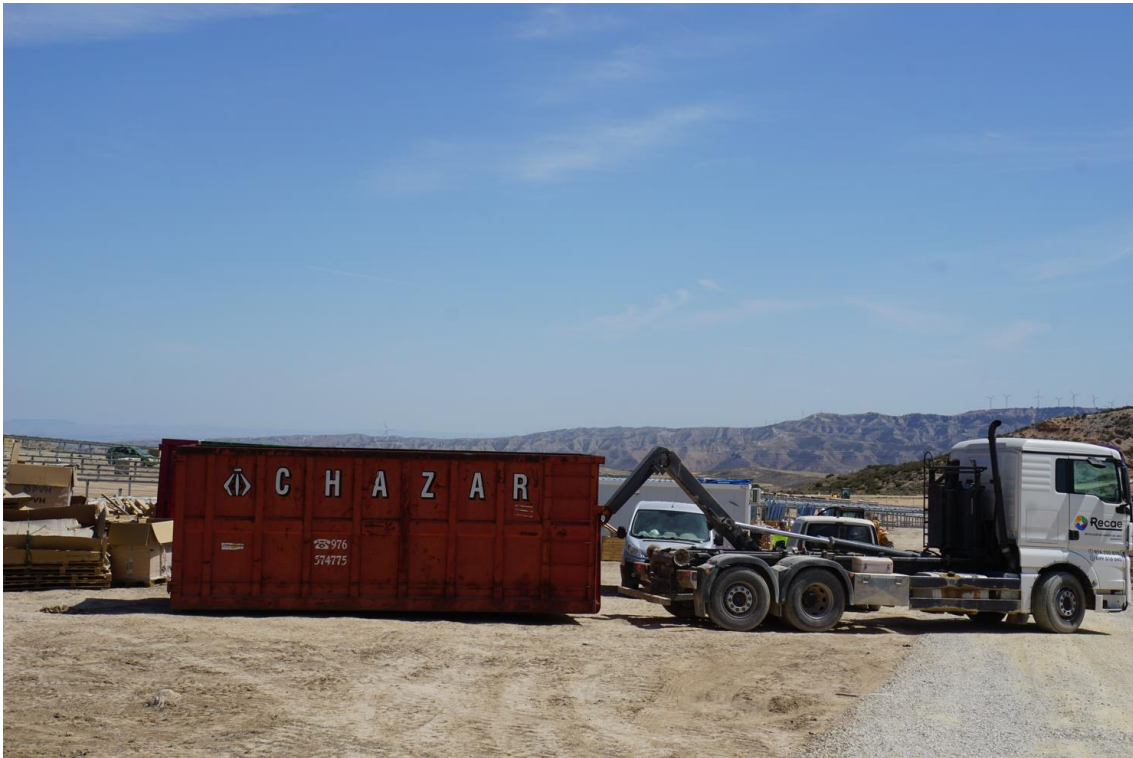
En cuanto a los residuos no peligrosos, se ha dispuesto un punto limpio de residuos no peligrosos de la zona de oficinas. Consta de cuatro contenedores, uno para restos plásticos y envases, otro de papel y cartón, uno de residuos urbanos y otro de restos orgánicos. También se han instalado diversos contenedores de gran tamaño para residuo industrial de cartón madera y plástico.

*Figura 3 Gestión de residuos industriales*

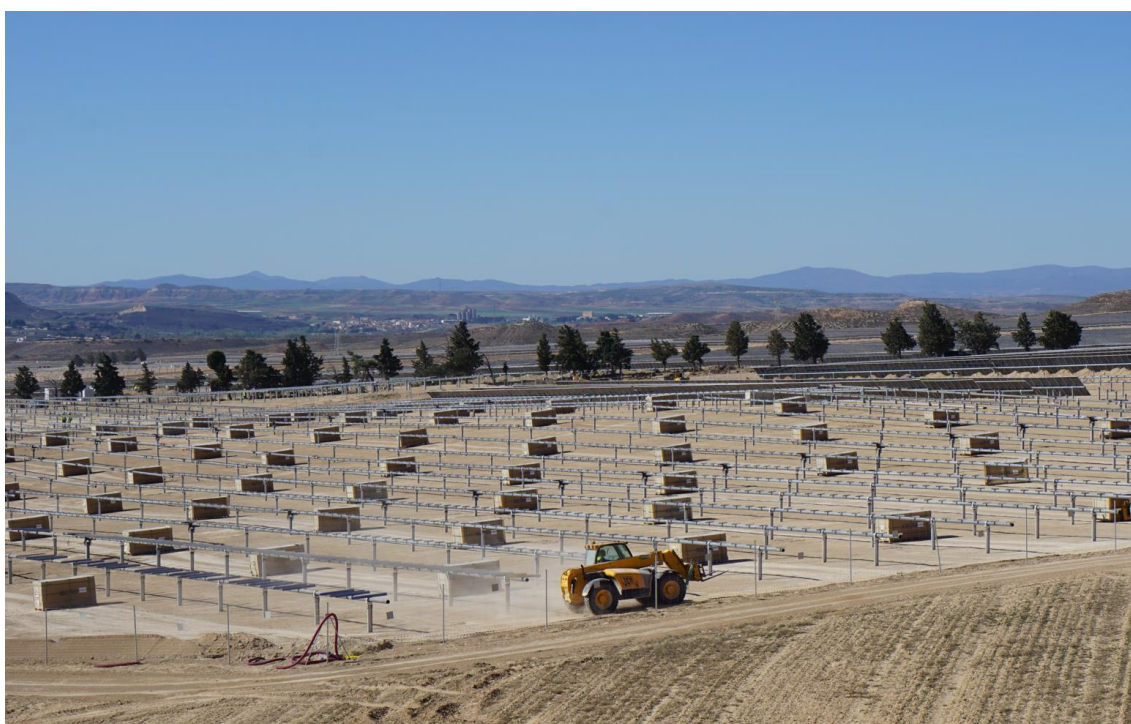
La planta mantiene un buen nivel de limpieza gracias a la instalación de contenedores industriales para los distintos tipos de residuos en diversas zonas de la obra y un buen grado de compromiso por parte de la contrata.

Los distintos acopios de material de construcción y zonas de parking de vehículos y maquinaria se han realizado en zonas destinadas para la labor y sobre terreno de cultivo.

*Figura 4 Vista general Plana de la Pena 1 a primeros de abril*

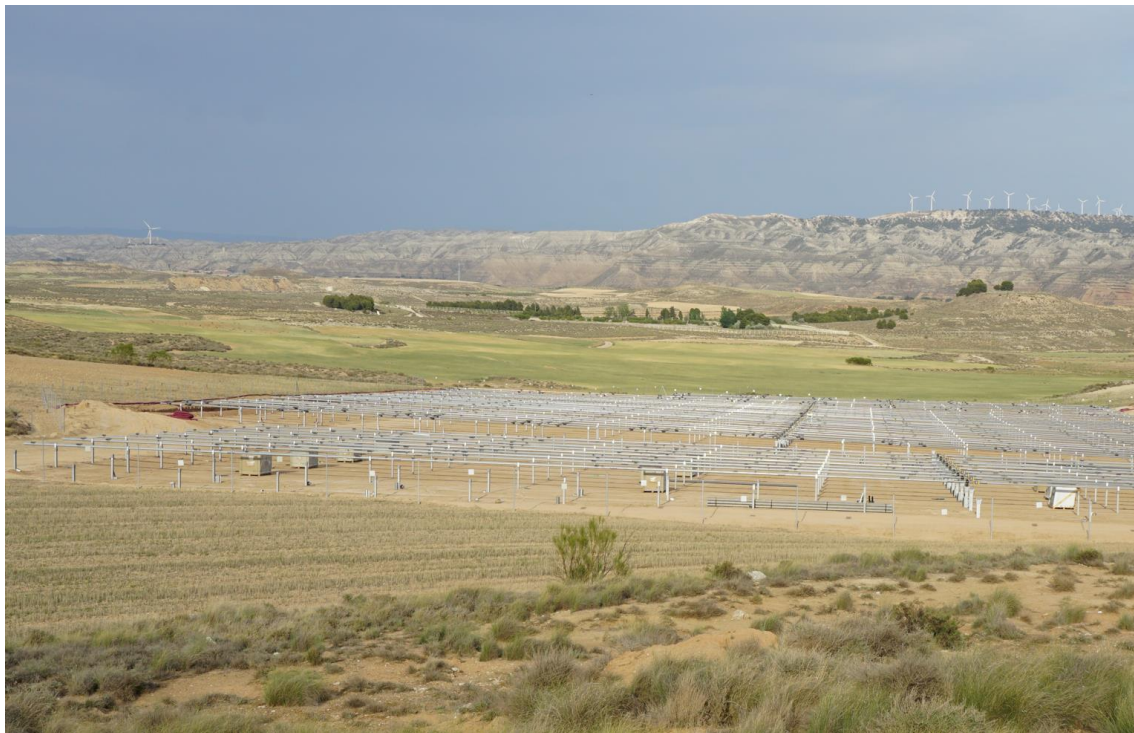
*Figura 5 Zona aislada al norte de Plana de la Pena 1*

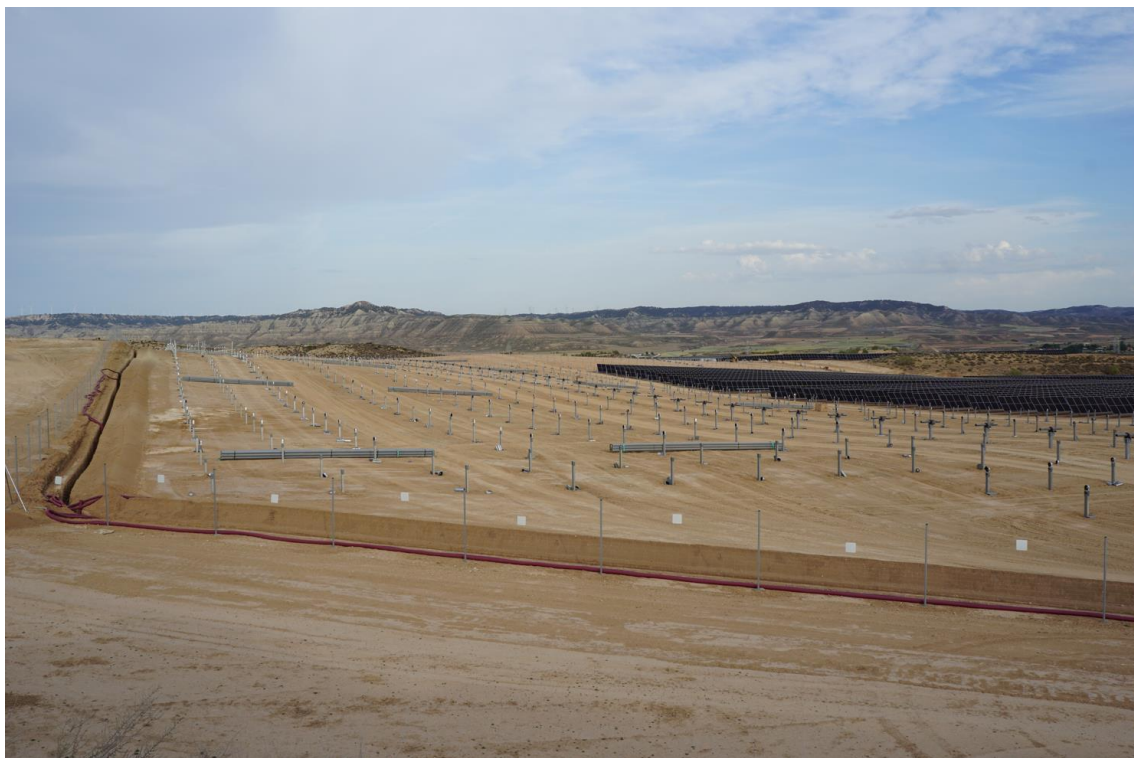
*Figura 6 Situación de los trabajos al sur de Plana de la Pena 1 a final de abril*

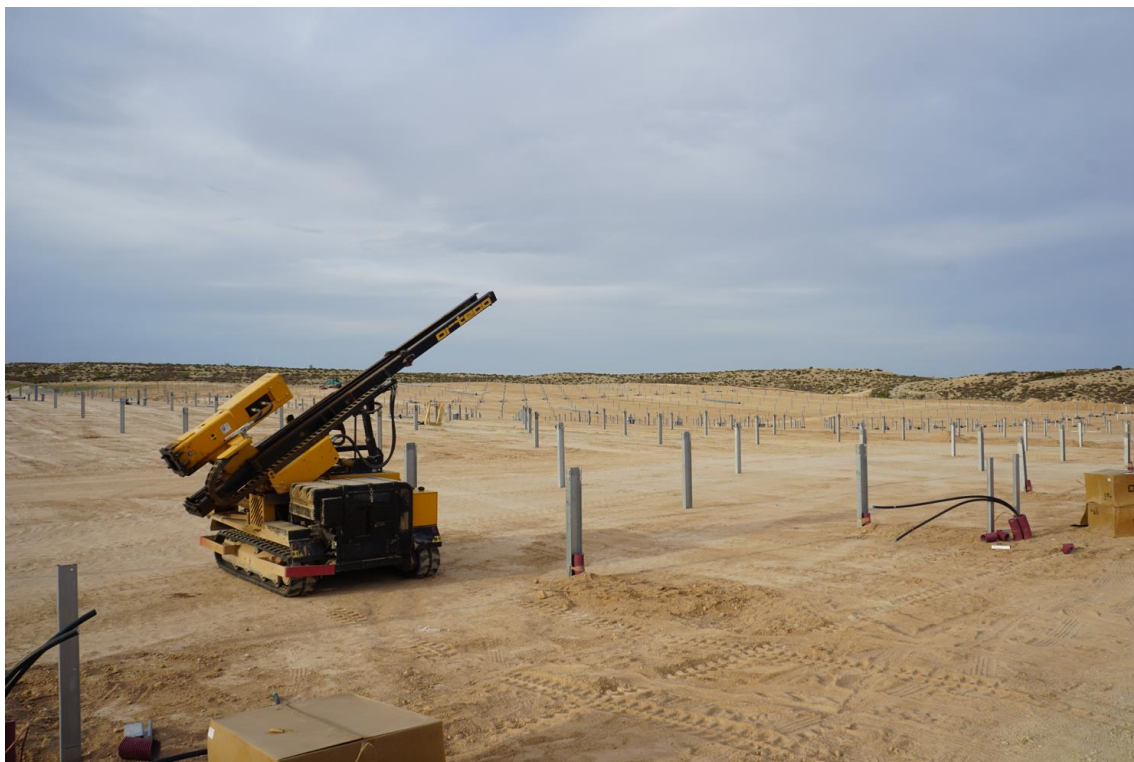
*Figura 7 Hincado de soportes para instalación de cuadros eléctricos*

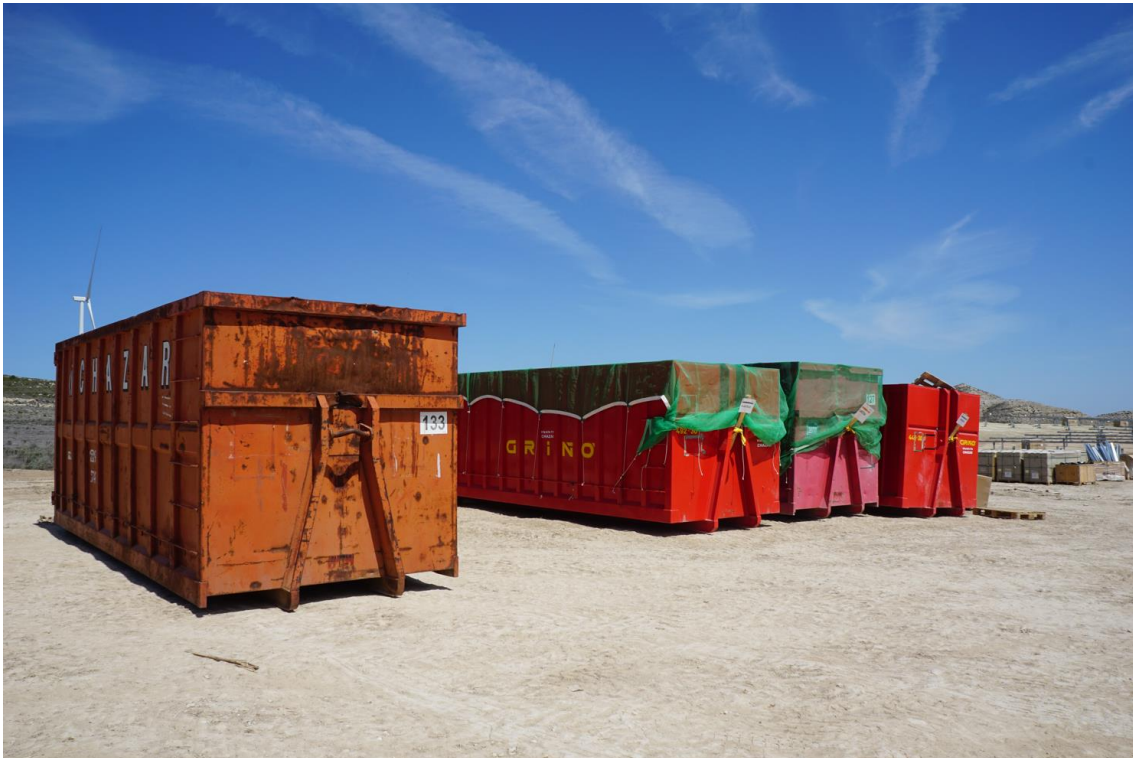
*Figura 8 Contenedores industriales junto a zona norte de taller en Plana de la pena 1*

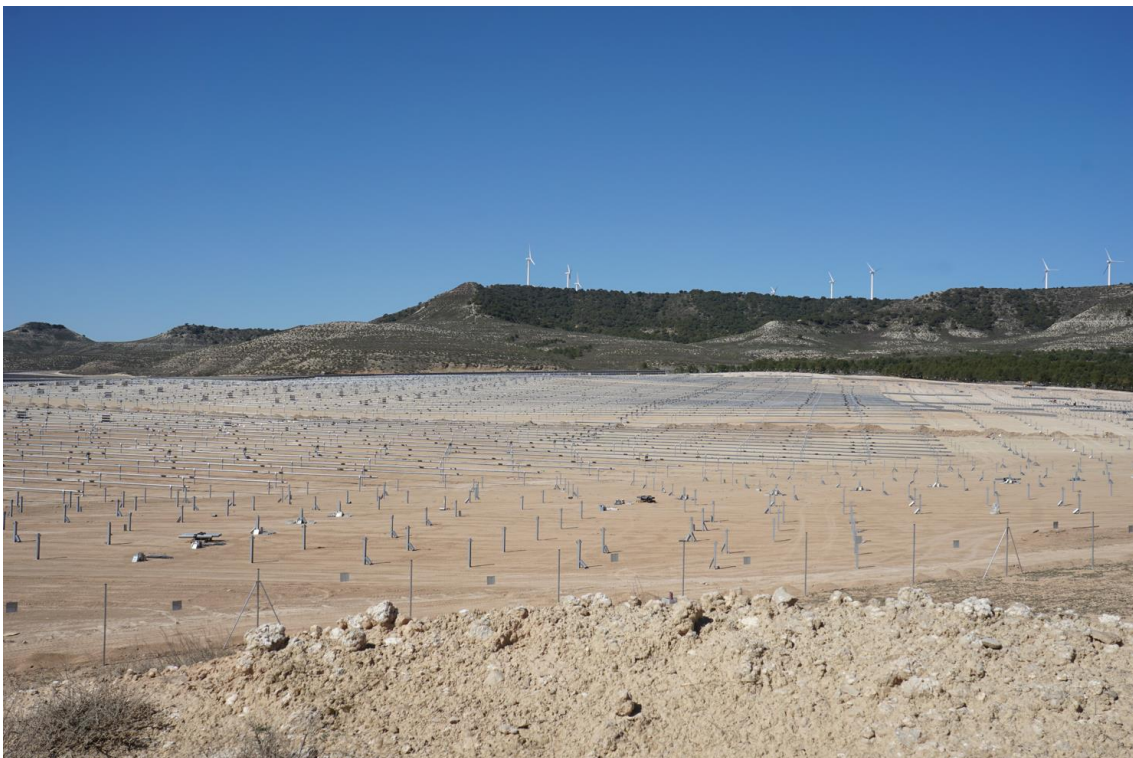
*Figura 9 Vista general Plana de la Pena 1, primera quincena de abril, zona norte.*
