PLANTA SOLAR FOTOVOLTAICA (FV)
“PLANA DE LA PENA 1” DE 50 MWp”

Programa de Vigilancia Ambiental

Nombre de la instalación:	FV PLANA DE LA PENA 1
Provincia/s ubicación de la instalación:	ZARAGOZA
Nombre del titular:	PLANTA SOLAR OPDE 12 S.L.
CIF del titular:	B-71.344.741
Nombre de la empresa de vigilancia:	ARGUSTEC S.L.
Tipo de EIA:	ORDINARIA
Informe de FASE de:	CONSTRUCCIÓN
Periodicidad del informe según DIA:	MENSUAL
Año de seguimiento n.º:	AÑO 1
N.º de informe y año de seguimiento	INFORME N.º 12 DEL AÑO 1
Período que recoge el informe:	AGOSTO 2023

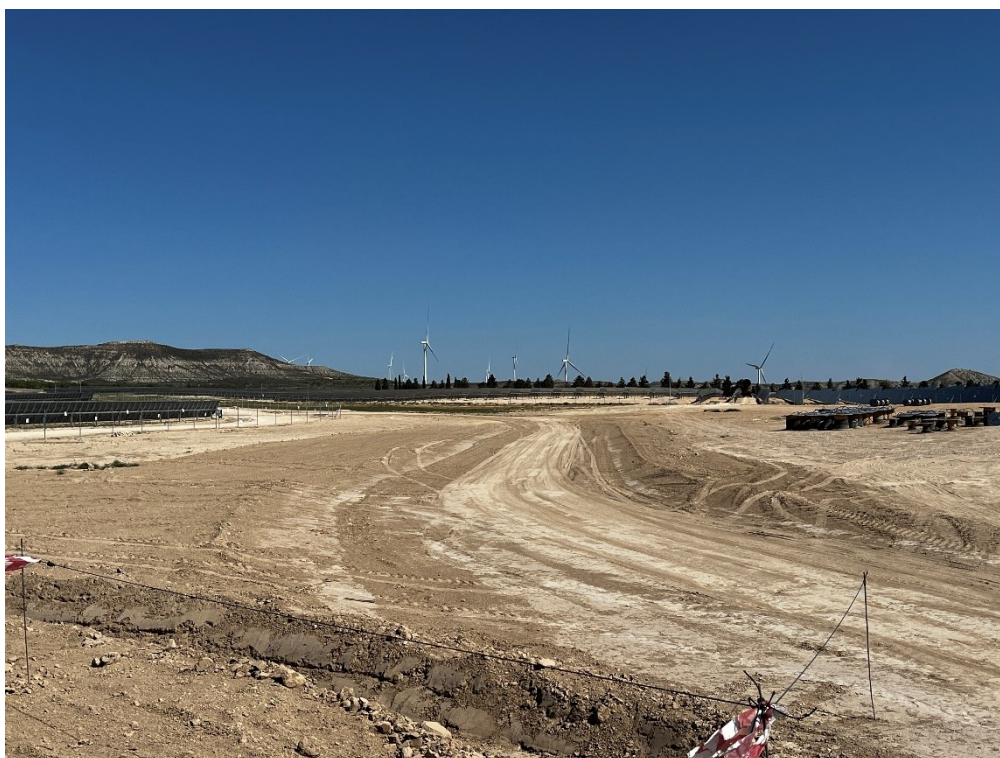
Durante este mes se ha continuado con las zanjas para la red de CCTV, con la apertura y cimentación de las cunetas del vial interno y se ha finalizado con la apertura del canal de drenaje

Figura 2 Apertura del canal de drenaje

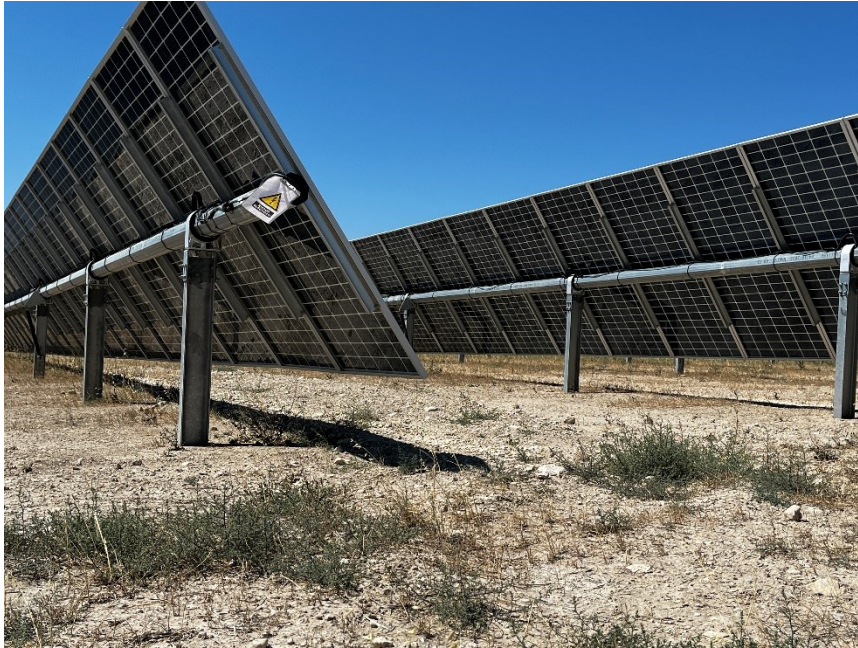
Se ha finalizado con este tipo de trabajos.

Figura 3 Montaje de los módulos

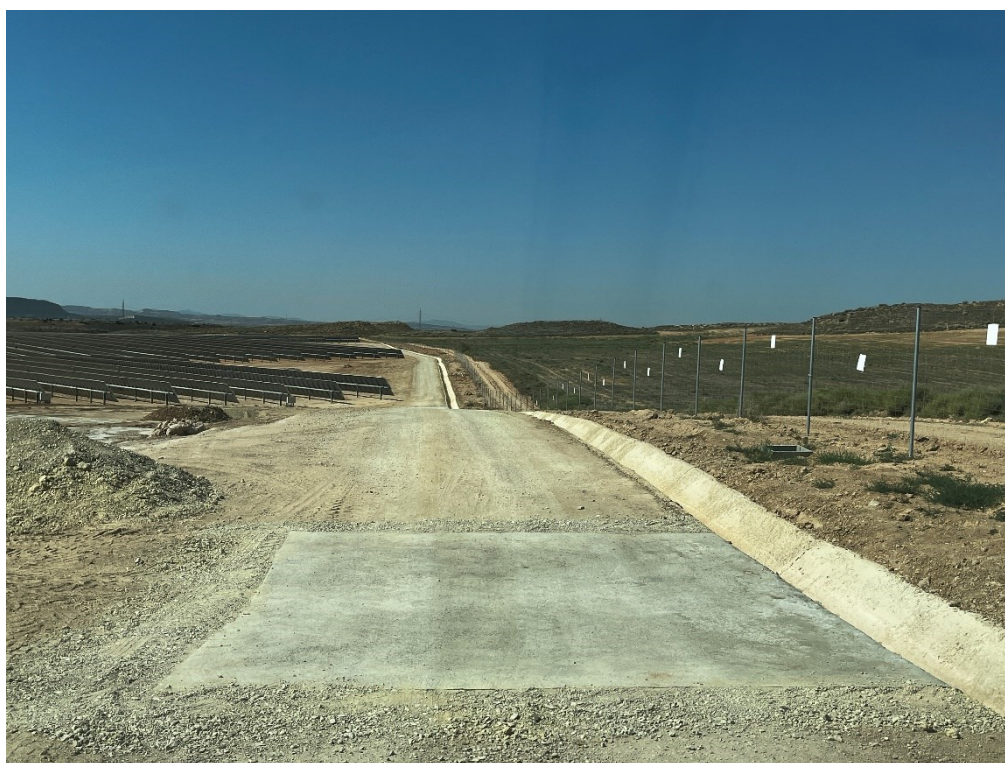
La instalación del vallado perimetral ha continuado durante el mes de agosto con la colocación del mallado cinético, pero todavía no se ha llevado a cabo la colocación de todas las placas anticolidión de aves restantes.

Figura 5 Vallado perimetral con placas esteparias

32	Después de semanas, todavía no se han instalado todas las placas esteparias en el vallado, ni se ha realizado la apertura de los pasos de fauna, así como la subsanación de los elementos punzantes.	30/06/2023	9

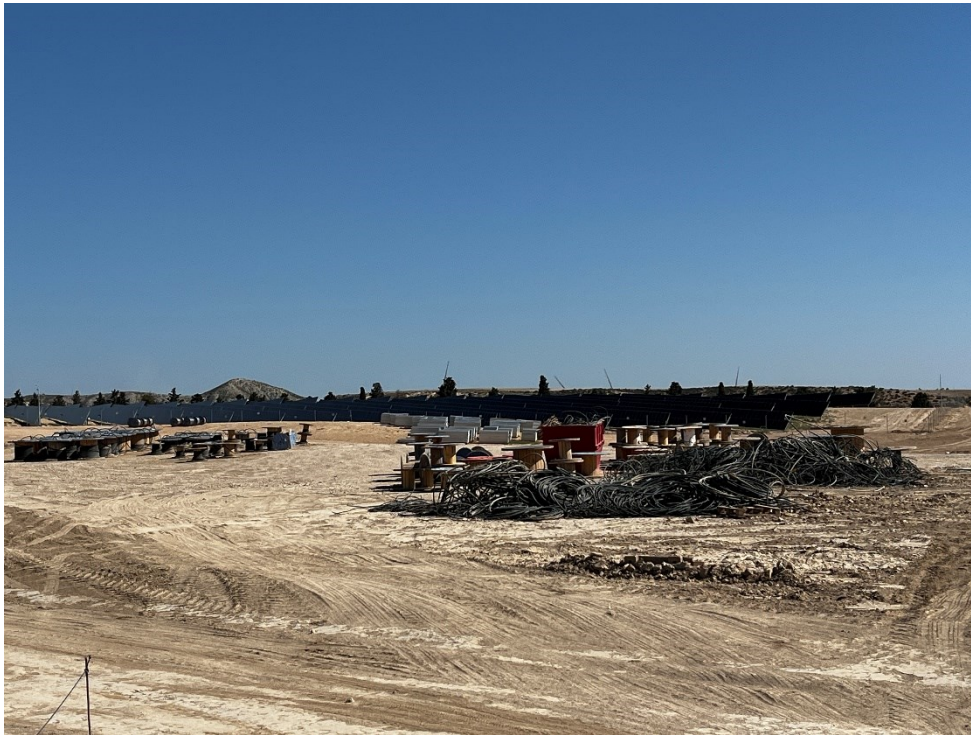
Los distintos acopios de material de construcción y zonas de parking de vehículos y maquinaria se han realizado en zonas destinadas para la labor y sobre terreno de cultivo.

Figura 6 Acopio del material de construcción

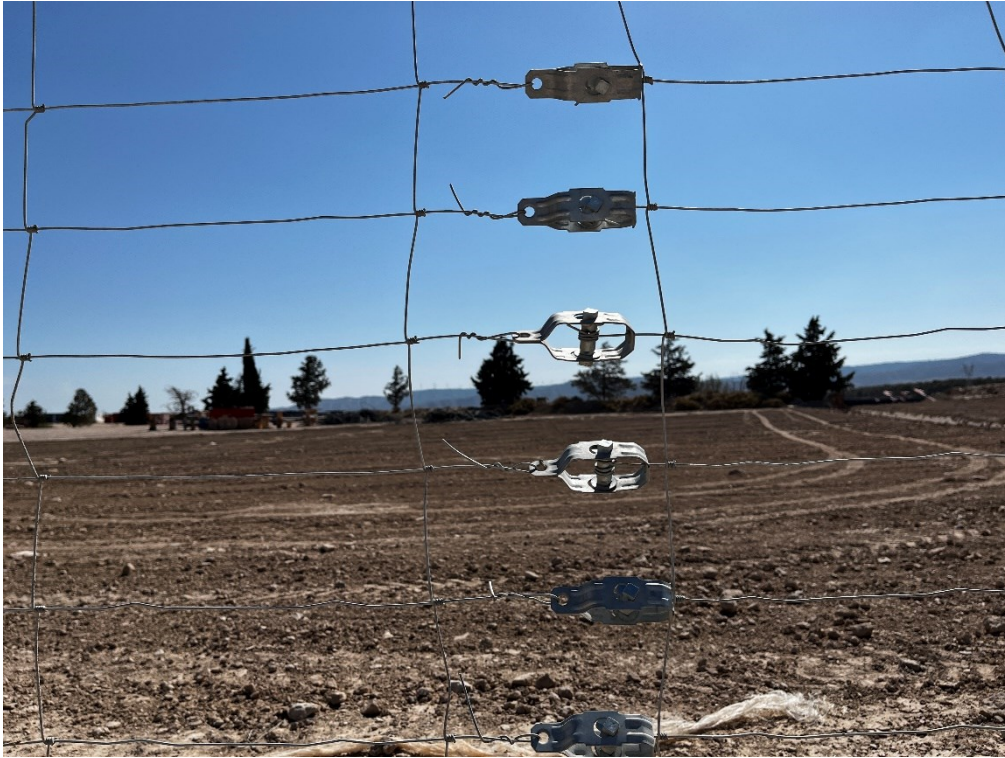
Figura 7 Elementos punzantes en el vallado perimetral

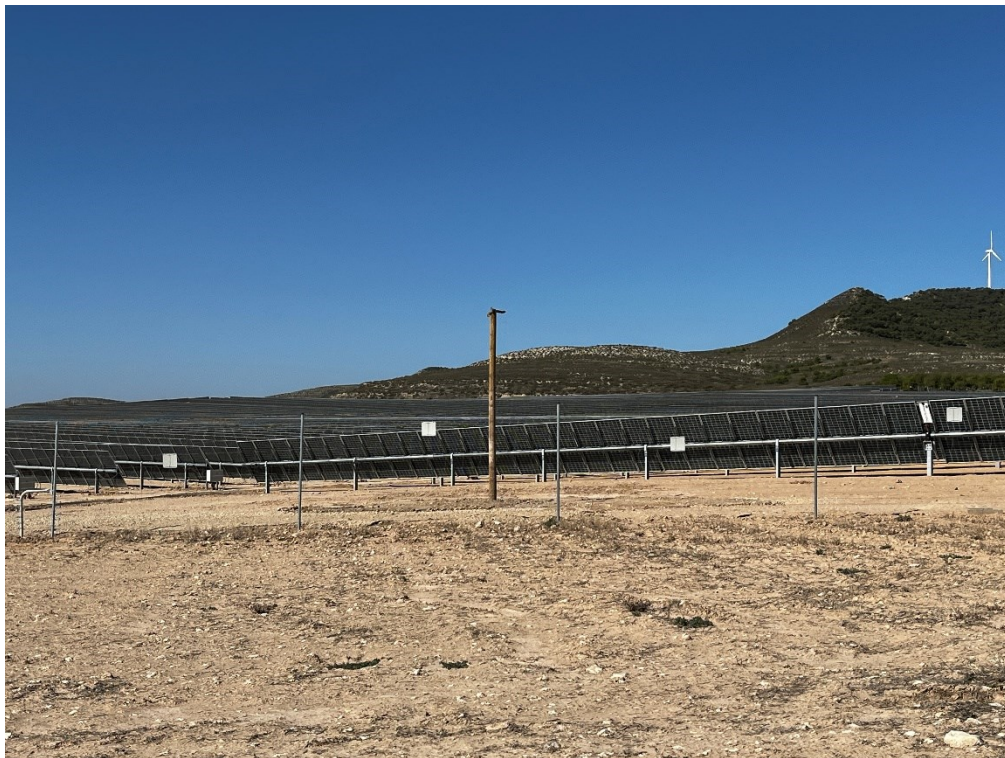
Figura 8 Posadero para aves

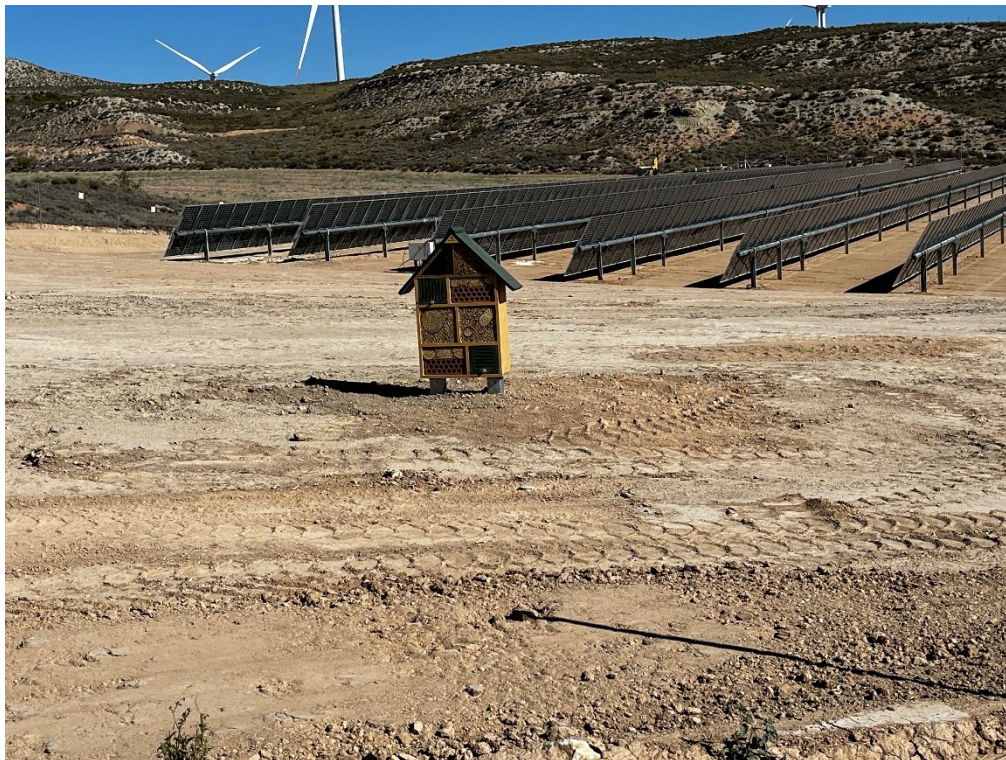
Figura 9 Hotel de insectos
