INFORME MENSUAL

VIGILANCIA AMBIENTAL PARQUE EÓLICO EL CAMPILLO

Nombre de la instalación:	PE El Campillo
Provincia/s ubicación de la instalación:	Zaragoza
Nombre del titular:	Energías Renovables Redux, S.L.
CIF del titular:	B-88007687
Nombre de la empresa de vigilancia:	Athmos Sostenibilidad SL
Tipo de EIA:	Ordinaria
Informe de FASE de:	CONSTRUCCIÓN
Periodicidad del informe según DIA:	Mensual
Año de seguimiento nº:	AÑO 1
Nº de informe y año de seguimiento:	INFORME nº8 del AÑO 1
Periodo que recoge el informe:	Noviembre 2023

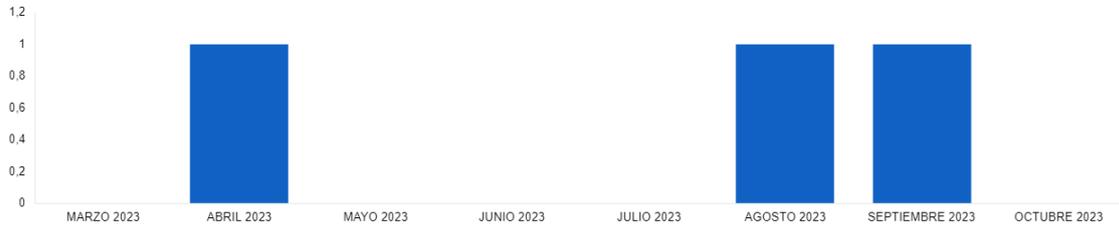
KPI - NO CONFORMIDADES

NO CONFORMIDADES	NO CONFORMIDADES ABIERTAS	NO CONFORMIDADES CERRADAS	TIEMPO MEDIO DE RESOLUCIÓN DE NO CONFORMIDADES
0	1	3	40,00
DATOS	DATOS	DATOS	DATOS

DETALLE DE NO-CONFORMIDADES (ESTE MES)										
CODE	STATUS	LOCALIZATION	PROJECT	CONTRACTOR	OPENING DATE	CLOSING PROPOSAL DATE	CLOSING DATE	DAYS FOR CLOSING	TIPOLOGY	PROPOSED MEASURES
CAM-230426-SU-NC-AFECCIONES	●	Access to CAM-12	113CAM	UTE CAMPILLO	26/04/23	29/05/23	03/05/23	50	Complaint to Cultural Heritage	Para la resolución de la NC se ha de presentar el arqueólogo de Athmos en la zona, evaluar los daños a la zona. Una vez emitio el informe, se dará cierre en cuanto se acaben los trabajos de desmantelamiento del elemento arqueológico con presencia continua del arqueólogo.
CAM-230818-SU-NC-ACOPIOVEG	●	Zanja MT pk 2+120	113CAM	UTE CAMPILLO	18/08/23	01/09/23	30/09/23		VEGETATION	Para la resolución de la NC se ha de retirar las bovinas y reubicarlas en zonas de campo de cultivo cercanas e incluir la zona afectada dentro del plan de restauración y revegetación.
CAM-230915-SU-NC-ACOPIOVEG	●	Zanja de evacuacion	113CAM	UTE CAMPILLO	15/09/23	31/12/23	24/11/23		VEGETATION	Retirar todos los acopios de arena y bobinas, restituir la zona

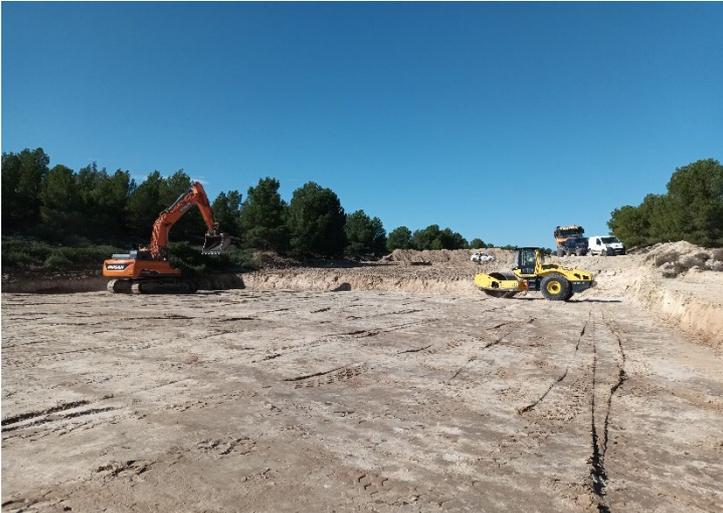
Figura 1: Plataforma CAM-15

- Se ha iniciado y avanzado la apertura de viales de CAM-15 y CAM-13.
- No se ha observado ocupaciones más allá de la zona balizada.

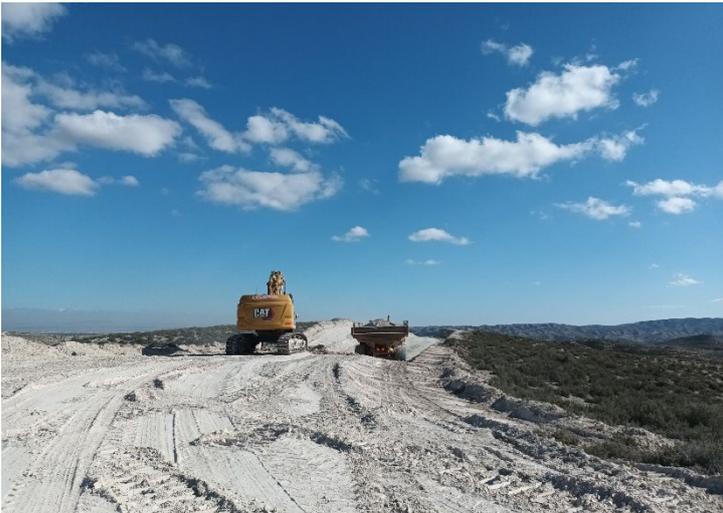
Figura 2: Plataforma CAM-13

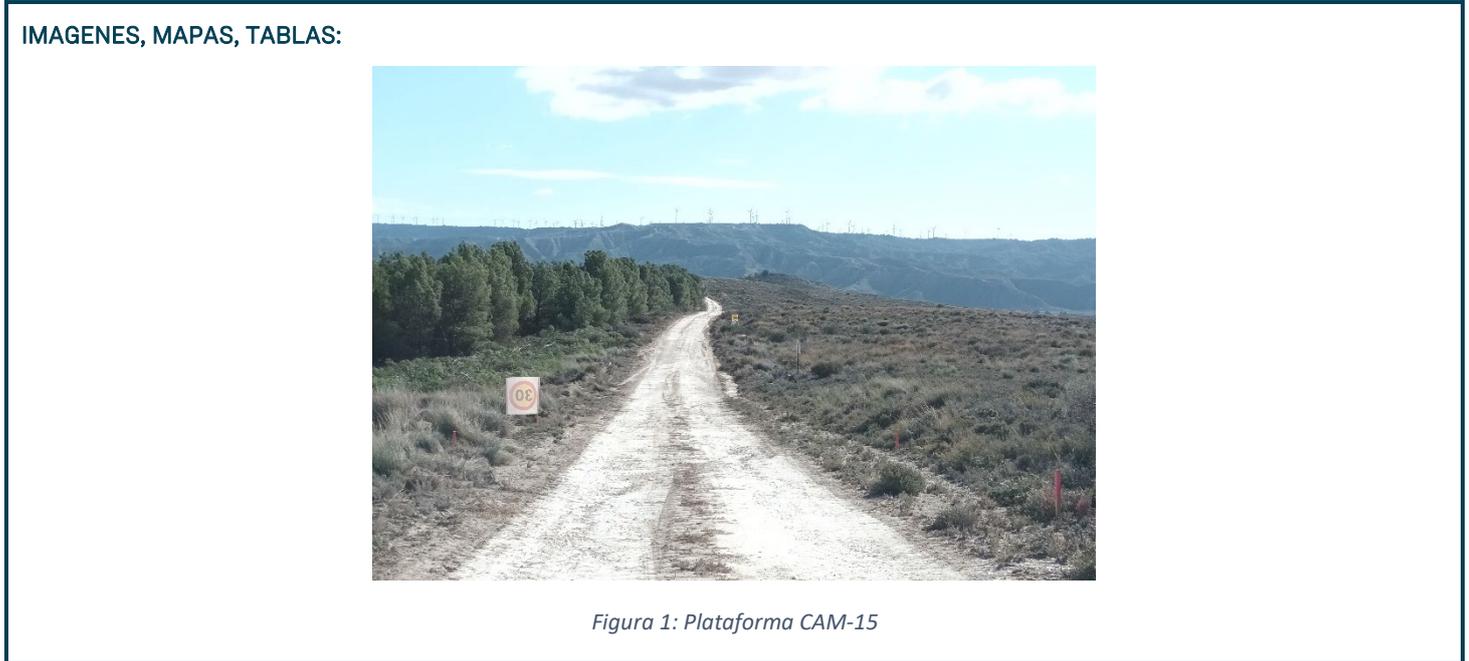
- Se comprobado que el estaquillado cumple con la implantación evaluada y aprobada ambientalmente.
-

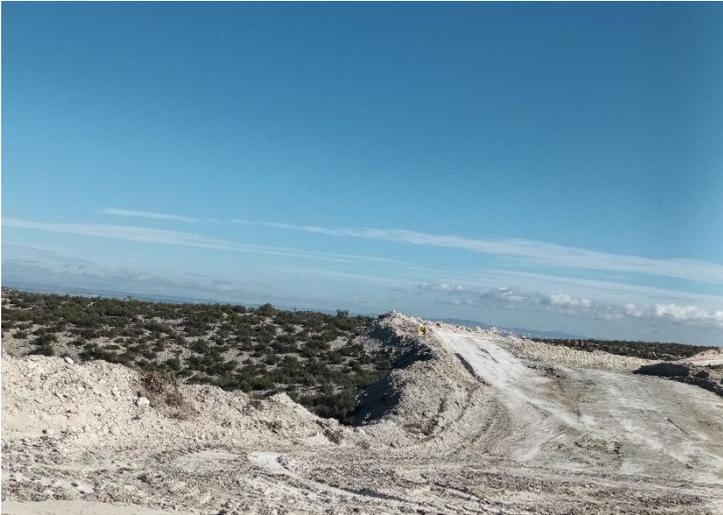
Figura 1: Vial acceso CAM-13

- Se ha observado el correcto acopio de la tierra vegetal en zonas de vegetación natural para la posterior restauración y revegetación.

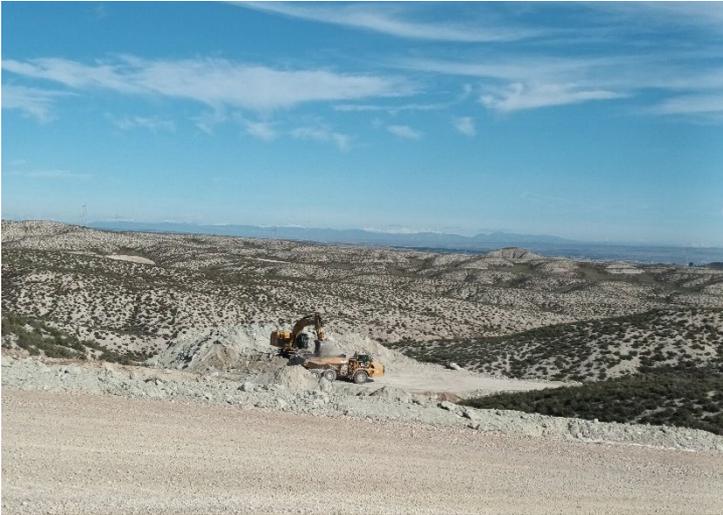
</div> <p style="text-align: center;"><i>Figura 1: Plataforma CAM-13</i></p>
RESULTADO Y CONCLUSIONES: <ul style="list-style-type: none"> - Se avanzado la apertura de viales de CAM-15 y CAM-13. - No se ha observado ocupaciones más allá de la zona balizada.

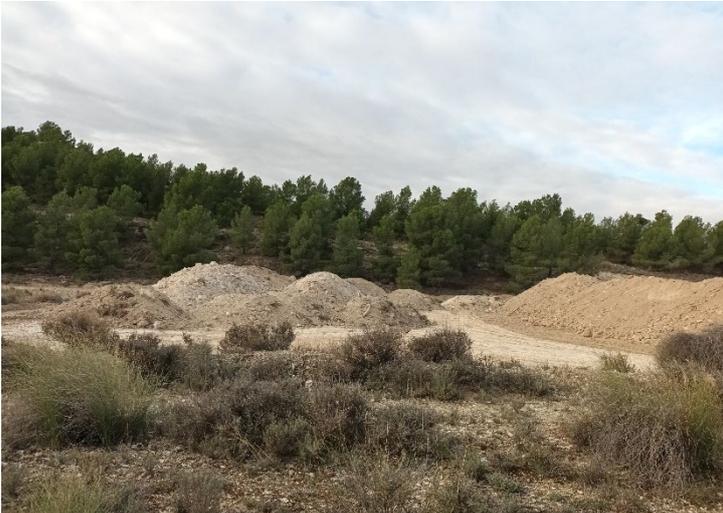
<p style="text-align: center;"><i>Figura 1: Acopio en terreno de cultivo</i></p>
RESULTADO Y CONCLUSIONES: <ul style="list-style-type: none"> - Se comprobado que los acopios se están efectuando en tierra de cultivo tal y como indica la DIA, minimizando así la afección a terreno natural.

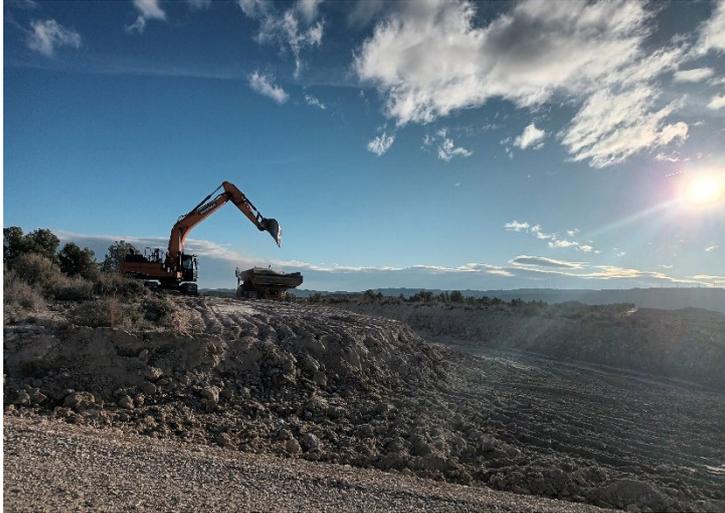
Figura 1: Apertura de vial acceso

- Se que la apertura del acceso a la CAM-15 se está haciendo conforme a la implantación.

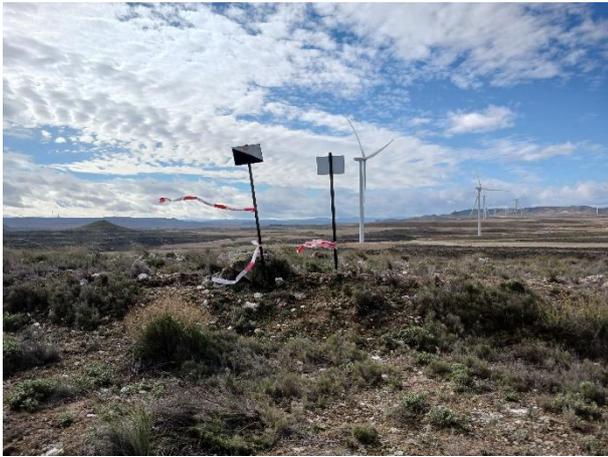
Fig. 1 y 2. Vista general de los bienes Mojón Monolítico 09 (izda.) y Mojón Monolítico 10 (drcha.)

PROYECTO PE EL CAMPILLO	FICHA DE CONTROL: COND.A05X02
ORIGEN DE CONTROL:	DIRECCIÓN GENERAL DE PATRIMONIO CULTURAL. Exp: Prev: 001/19.016 Exp: 274/2020	FECHA: 06/11/2023
TIPO DE CONTROL:	Control y seguimiento arqueológico de los movimientos de tierra en el entorno de los bienes Mojón 09 y Mojón 10	
CONTROL:	Movimientos de tierra

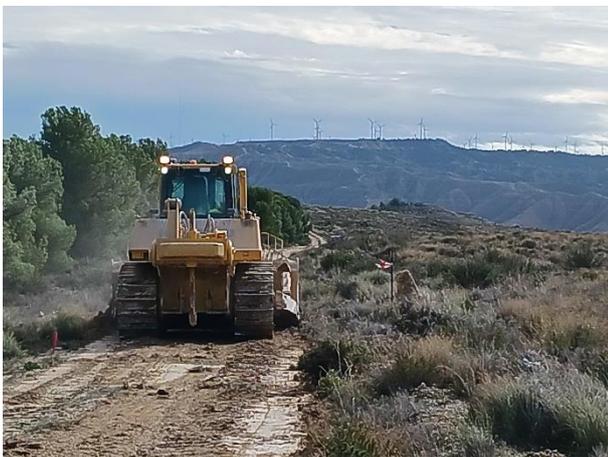
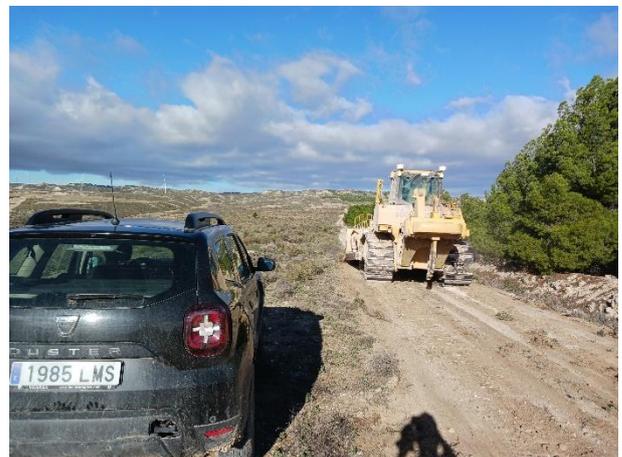
Fig. 3 Desbroce mecánico en el entorno del Mojón 10

Fig. 4 Desbroce mecánico en el entorno del Mojón 09

El control y seguimiento arqueológico se ha llevado a cabo cumpliendo con las directrices indicadas (Fig. 3), llevando a cabo la supervisión por parte de arqueólogo cualificado a pie de obra durante los días 2 y 3 de noviembre de 2023.

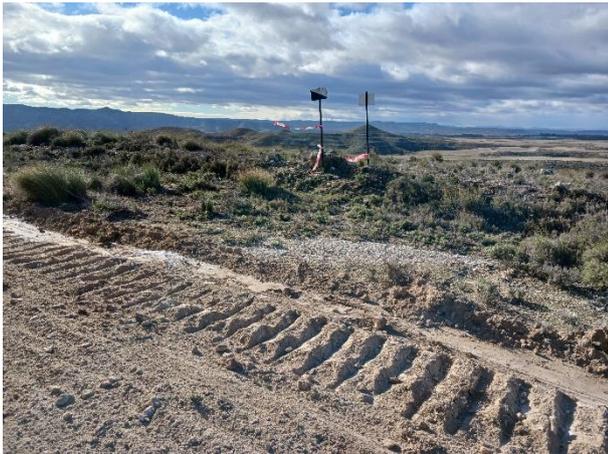
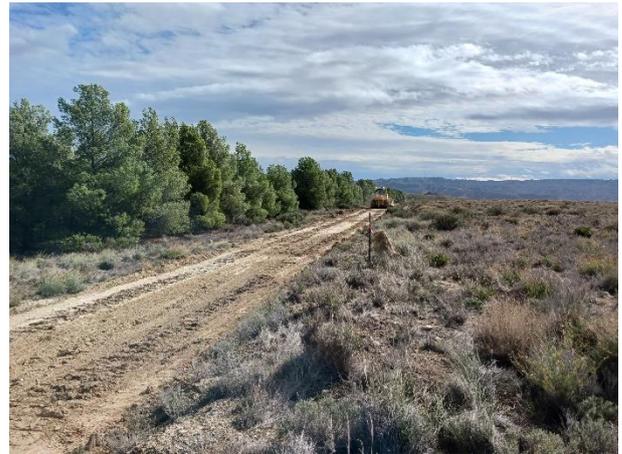
Fig.5 y 6. Estado final. Mojón 09 (izquierda.) y Mojón 10 (derecha) tras los desbroces y movimientos de tierra

Finalizado el trabajo podemos indicar que los bienes objeto de supervisión no se han visto afectados por las obras en curso.

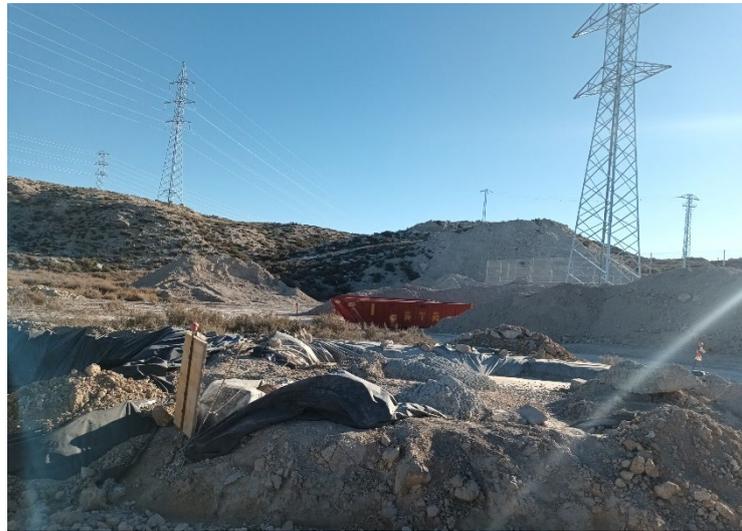
Figura 1: Balsa de limpieza de hormigón llena y contenedores para vaciado

- La semana 46 se notificó a UTE que estaba llena la balsa de limpieza de cubas, esta semana se ha instalado una nueva balsa de limpieza y se gestionarán los residuos de la balsa antigua en las próximas semanas.

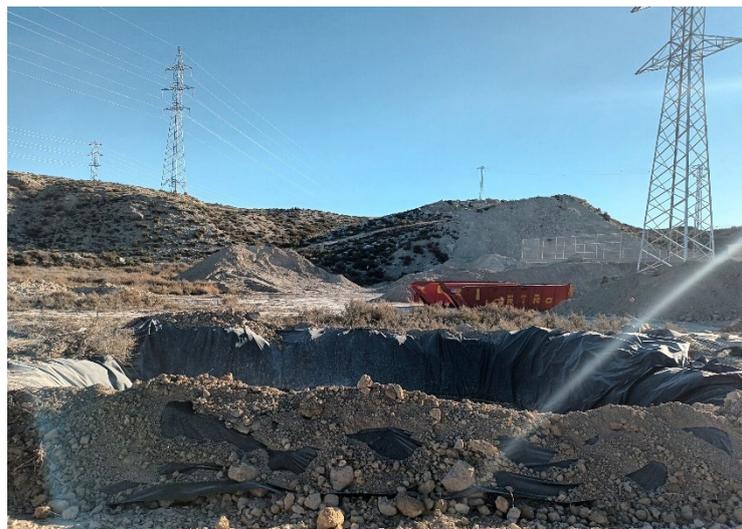
Figura 2: Balsa nueva de limpieza de cubas vacía

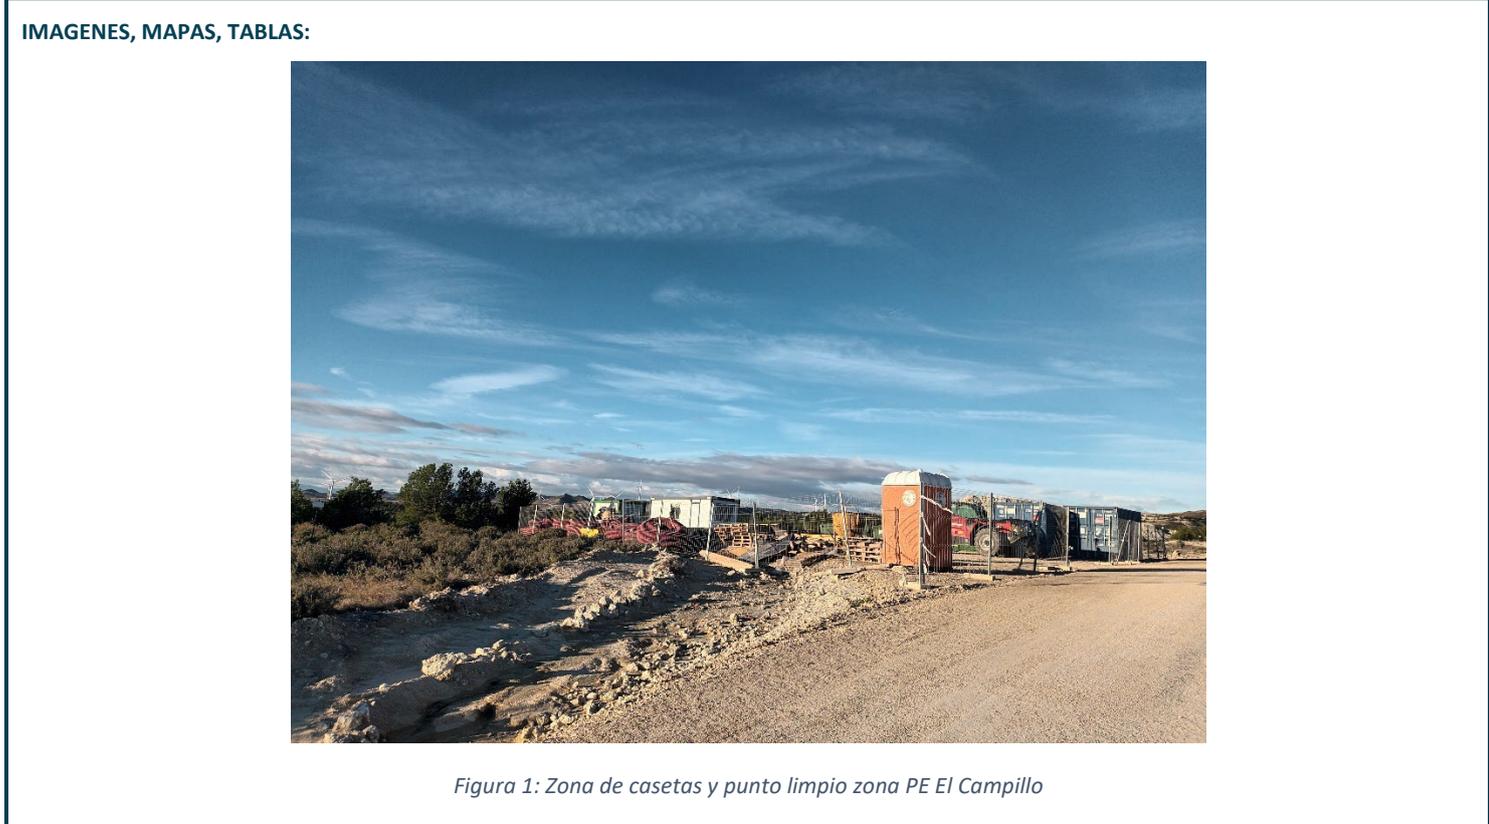
- Se ha observado el punto limpio del parque en la zona de casetas de la UTE, el cual tiene que ordenarse para cumplir con el orden y limpieza, se ha notificado al responsable medioambiental de la UTE.

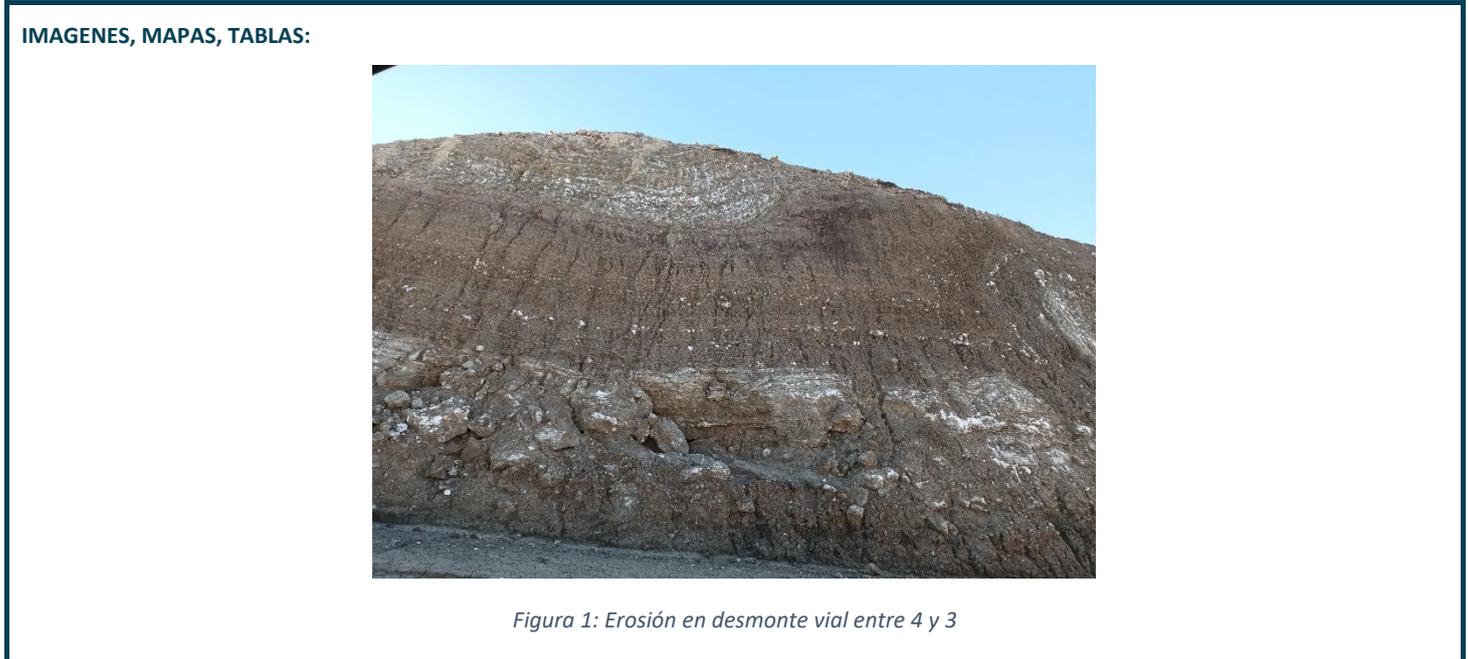
- Se ha observado que está aumentando la erosión en el desmonte de la curva entre CAM-4 y CAM-3

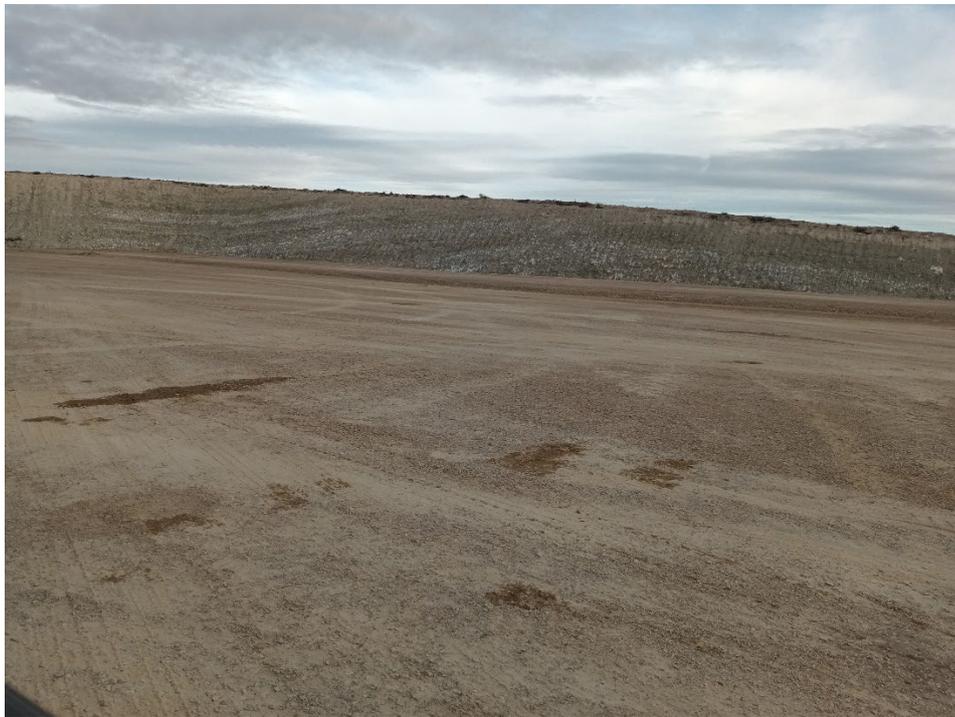
Figura 1: Mancha de aceite en CAM-03

- Se ha observado y notificado a GENERAL ELECTRIC las manchas de aceite en la posición 3 tras el paso de transportes especiales con los tubos que pasaron el martes 14/11/2023.
- Se ha facilitado la ubicación y las fotografías y se ha solicitado las evidencias de la retirada de las mismas.
- GE ha informado en la reunión semanal que por el momento LASO (empresa transportista) será la encargada de la gestión de las tierras contaminadas.

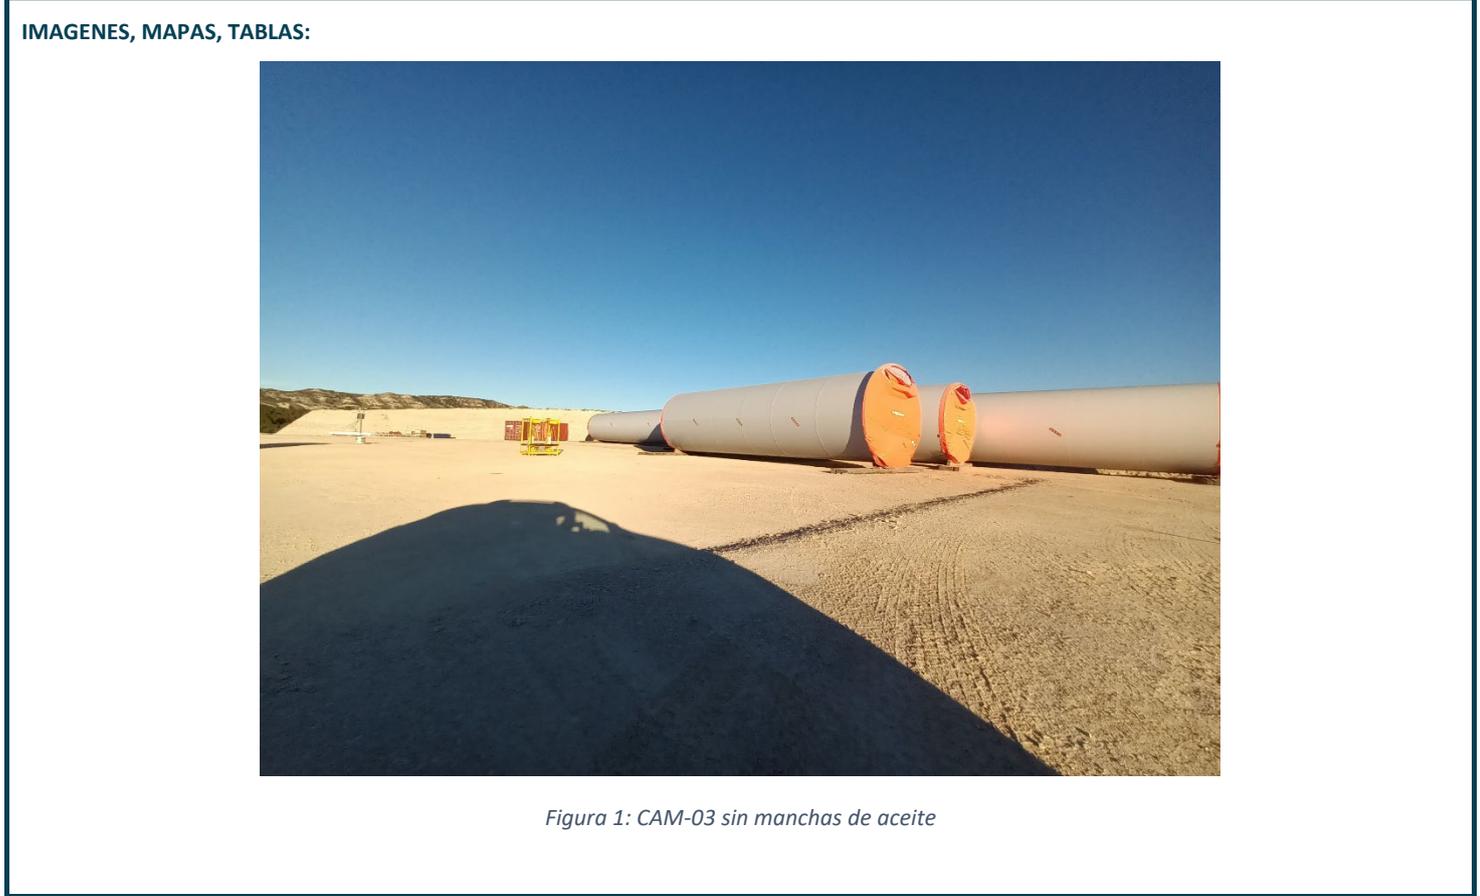
- Se han retirado las manchas detectadas en CAM-03 y otras en CAM-12 que se detectaron al final de la semana 46.

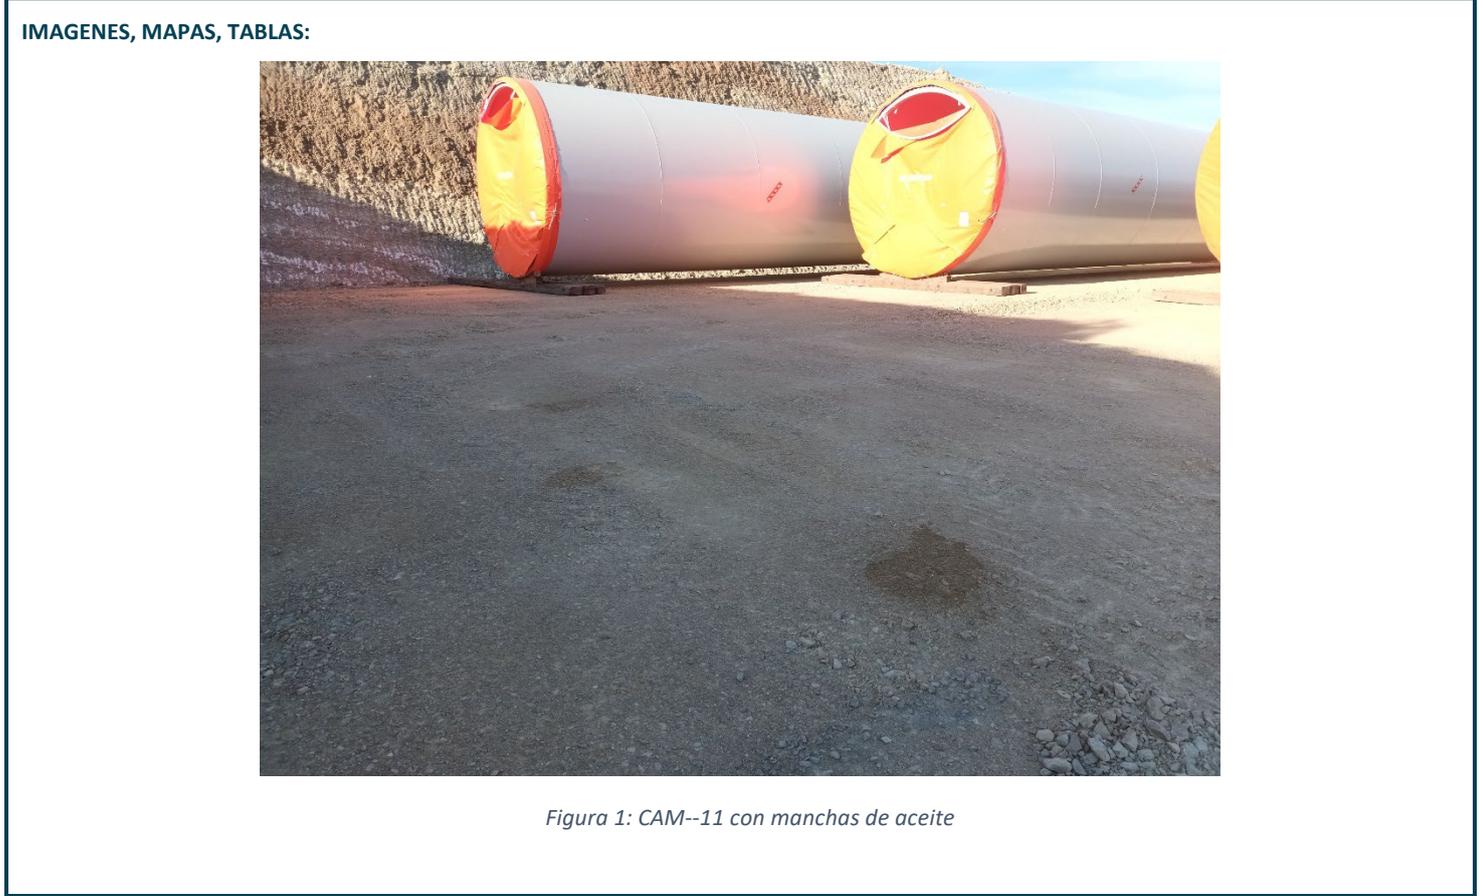
- A pesar de que se han retirado las manchas de aceite detectadas en CAM-03 y CAM-12, en la visita del viernes 24/11/2023 se detectaron otras manchas en CAM-11.

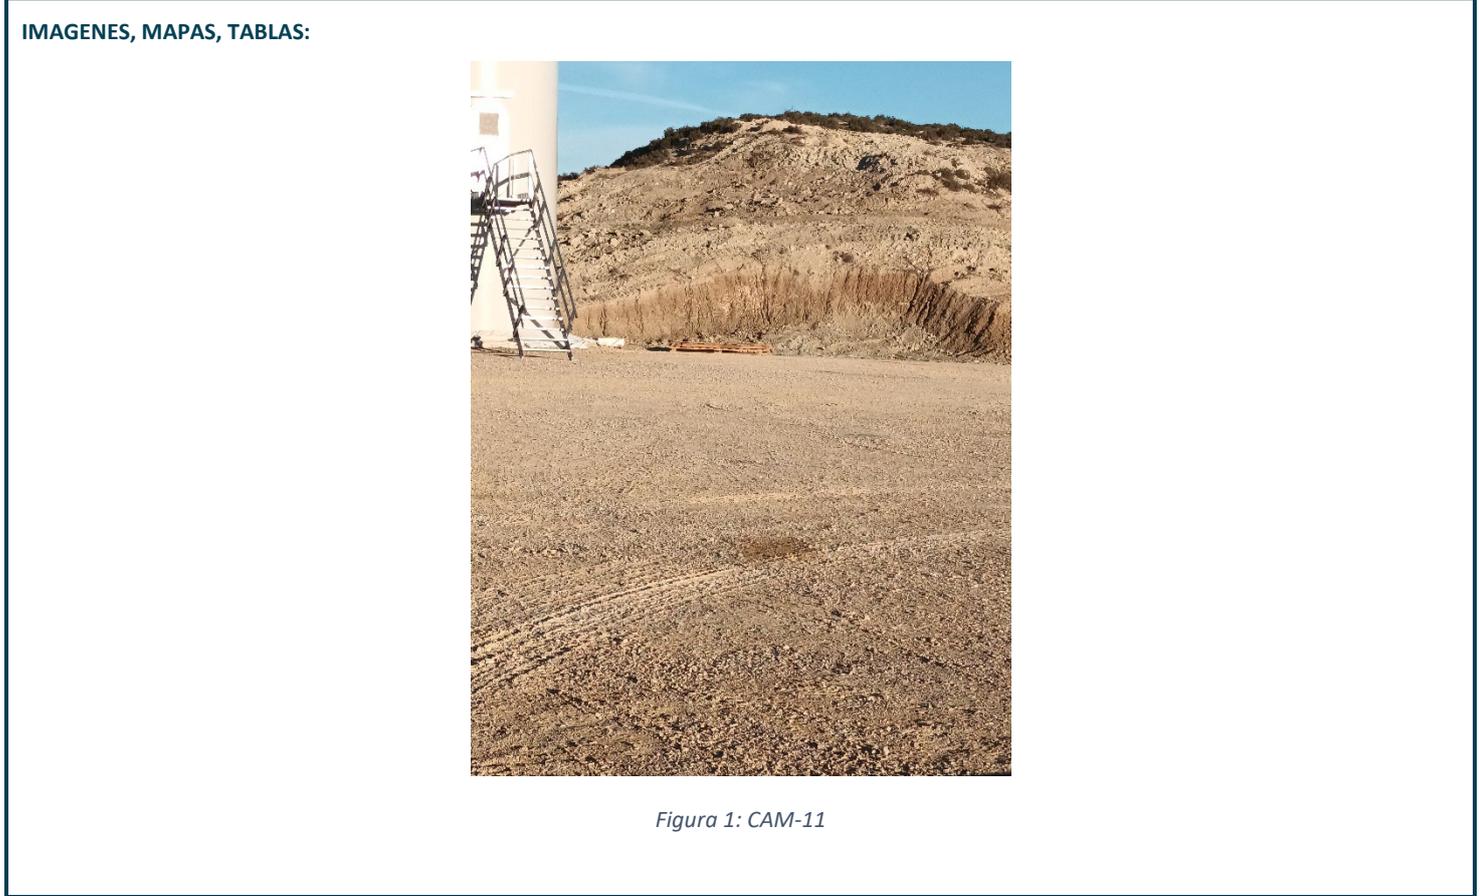
- Se ha observado otra nueva mancha en CAM-11.

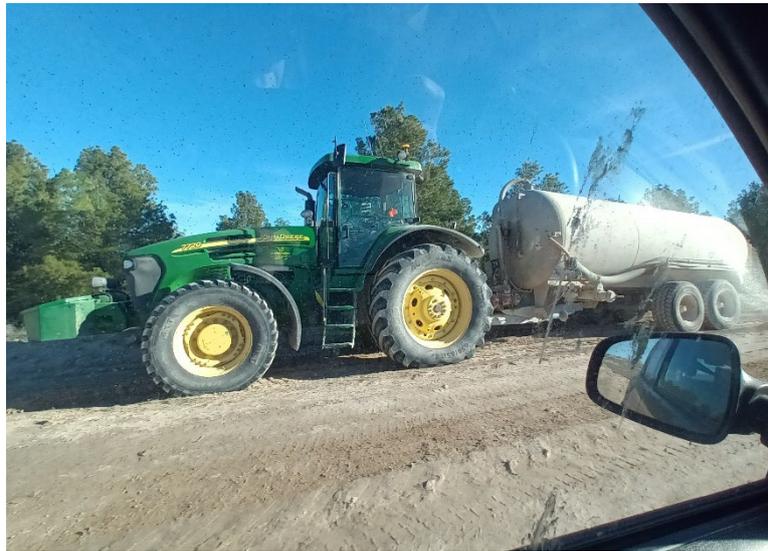
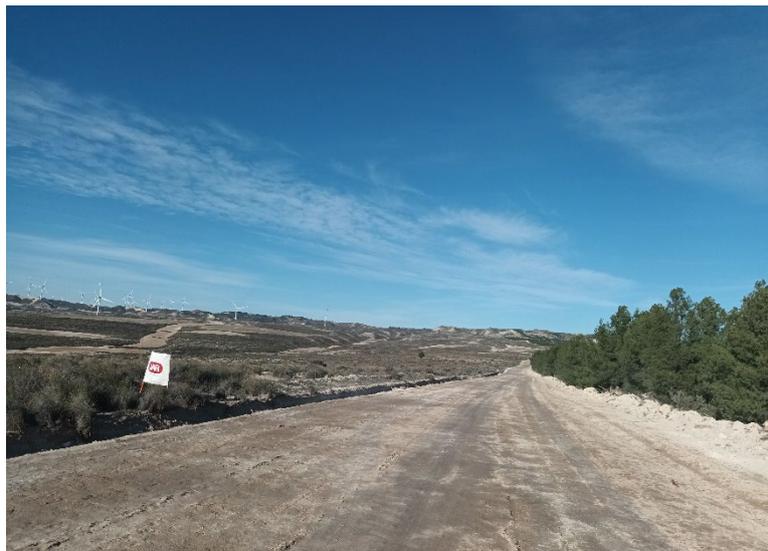
Figura 1: Evidencia de riego y cuba de riego

Figura 2: Evidencia de riego y cuba de riego

- Se ha observado el uso de cuba de riego en los viales de nueva apertura y ampliación para evitar la formación de polvo.
