PLAN DE VIGILANCIA Y SEGUIMIENTO AMBIENTAL

EXPLOTACIÓN DE PARQUE EÓLICO CAMPO DE MAGALLÓN

T.M. DE MAGALLÓN Y ALBERITE DE SAN JUAN (ZARAGOZA)

1er INFORME CUATRIMESTRAL

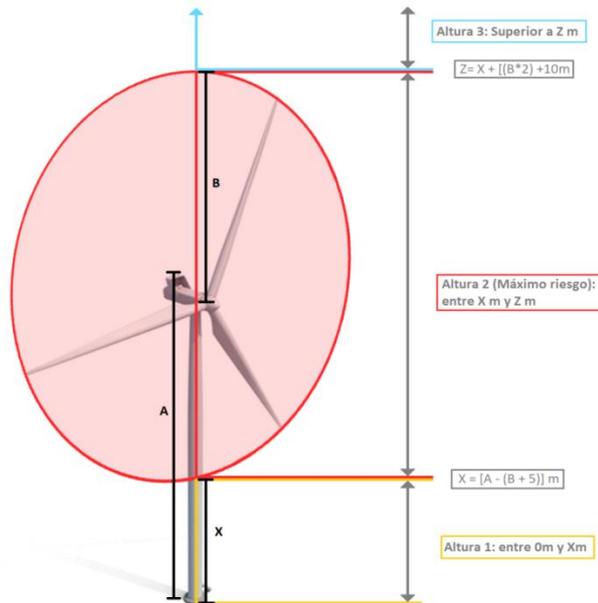
- Altura de vuelo respecto a los aerogeneradores.
 - Baja (1), desde el suelo hasta el límite inferior del área de giro de las palas.
 - Media (2), correspondiente a la altura completa del área de giro de las palas.

- Alta (3), a una altura mayor del límite superior del área de giro de las palas.
- Aerogenerador más próximo a la observación.
- Distancia al aerogenerador más próximo.

Figura 2: Esquema que muestra el rango de alturas de vuelo definidas en función de su riesgo respecto a los aerogeneradores.

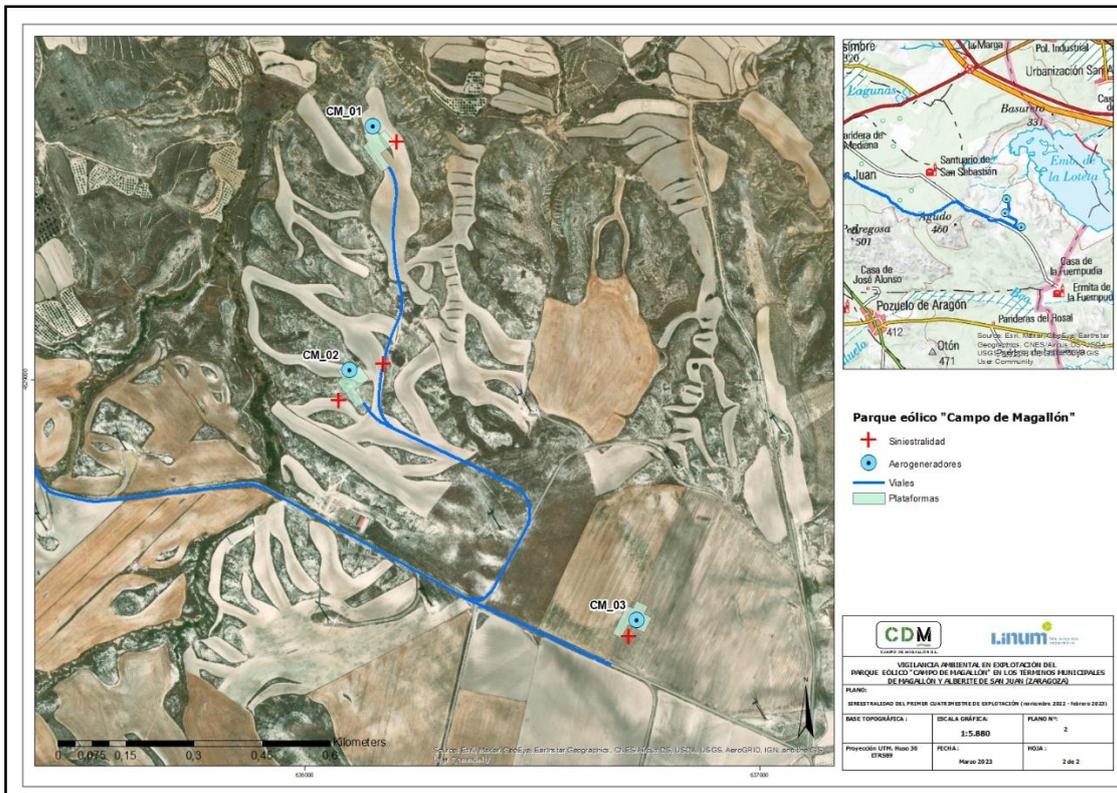
Tal y como se muestra en el siguiente plano, durante el presente cuatrimestre han podido detectarse siniestros en la totalidad de los aerogeneradores del parque eólico “Campo de Magallón”:

Figura 3: Plano general del PE “Campo de Magallón” con la localización general de los siniestros localizados en el presente cuatrimestre.

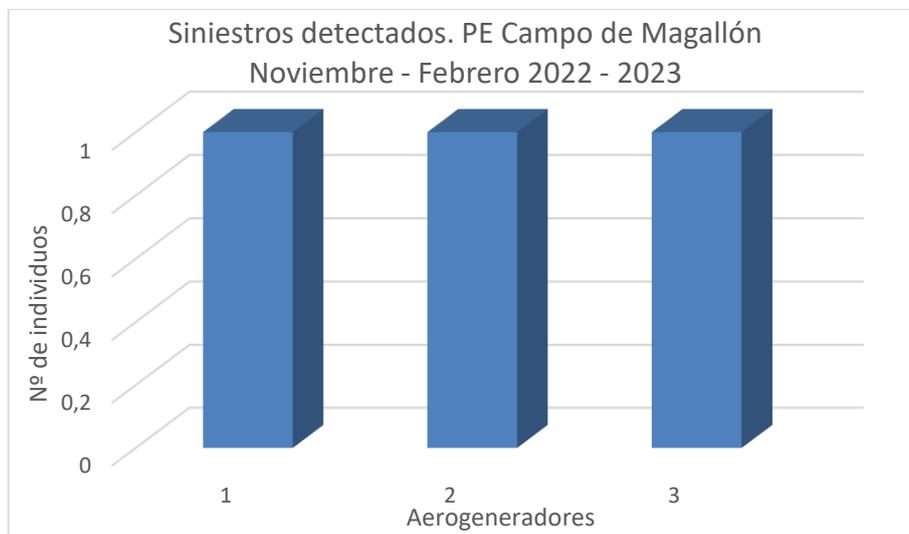
Figura 4: Gráfica de la distribución de siniestros en cada uno de los aerogeneradores del PE Campo de Magallón durante el presente cuatrimestre.

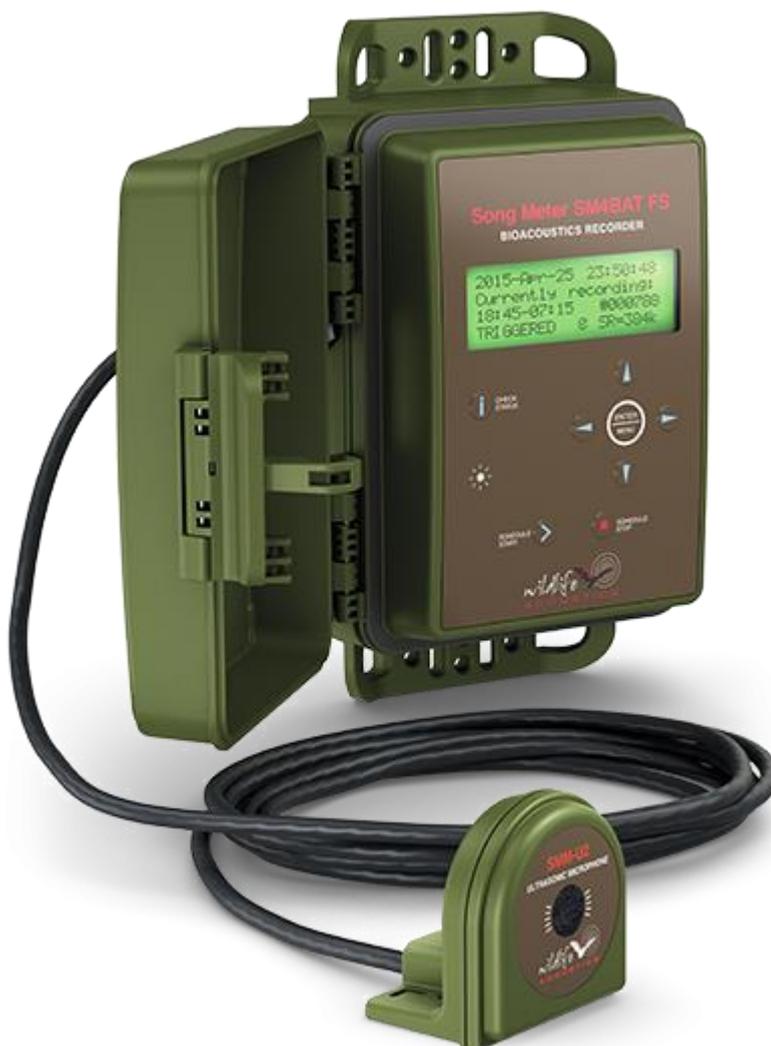
Figura 8: Detalle del dispositivo Song meter SM4 con su cubierta protectora abierta para mostrar la consola de programación y con un micrófono acoplado por cable.

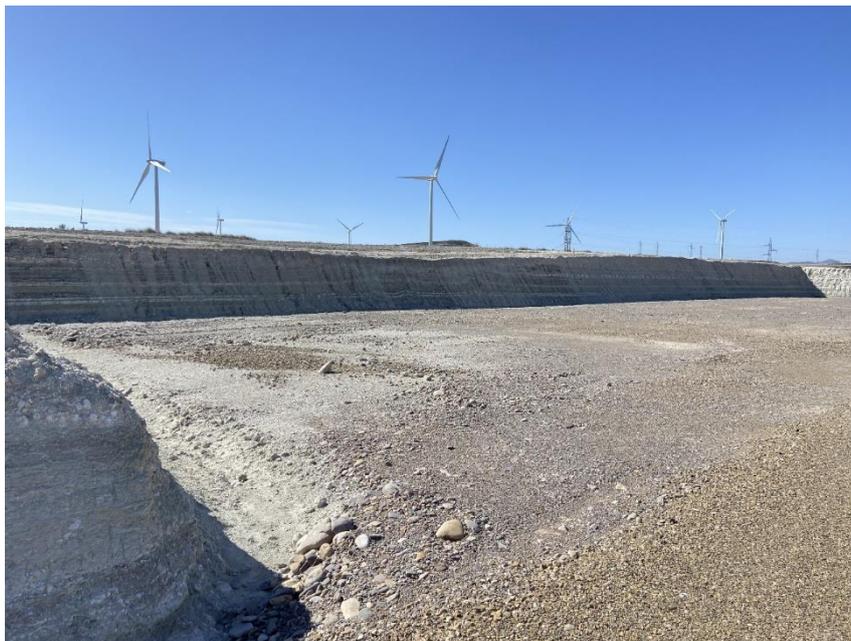
Proceso erosivo acusado en el talud al sur de la plataforma del aerogenerador CM-02, cuya evolución ha sido observada a lo largo del cuatrimestre. Se trata de una serie de grietas y cárcavas producidas por la erosión que causa el agua de precipitaciones al fluir por la ladera desde la plataforma del aerogenerador. El proceso avanza muy lentamente, apenas observándose diferencias desde las primeras visitas del cuatrimestre hasta las últimas.

Figura 9: Fotografía y plano de localización de la erosión del talud al sur de la plataforma del aerogenerador CM-02. Pueden observarse varias cárcavas provocadas por el agua de precipitaciones torrenciales.

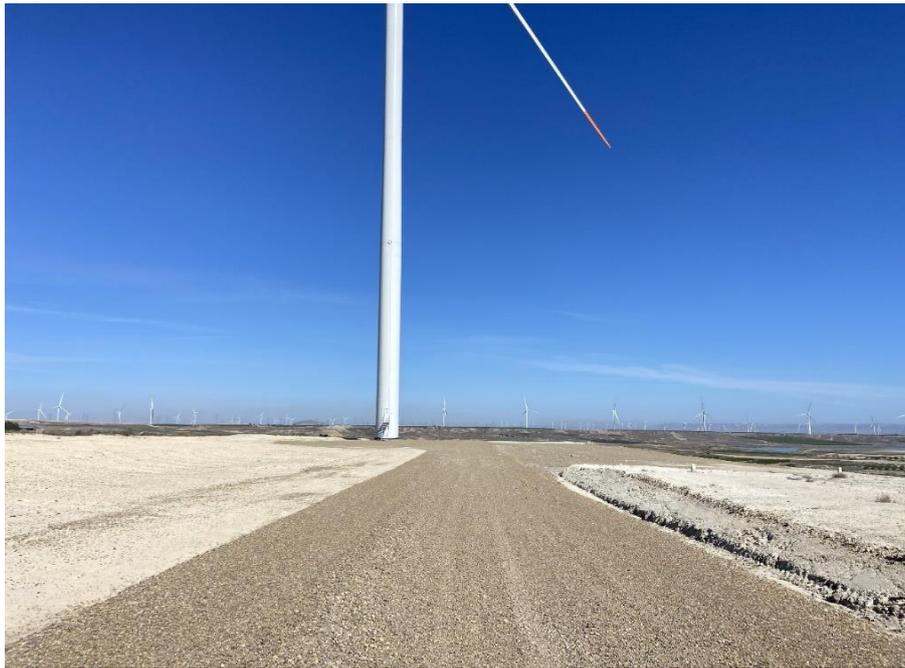
Por lo demás, el estado de viales, plataformas y taludes del PE “Campo de Magallón” se conservan en estado correcto, así como la evolución de las áreas de terreno de cultivo y terreno natural restauradas, como se muestra en las fotografías a continuación:

Figura 10: Vial perteneciente al Aerogenerador CM-01.

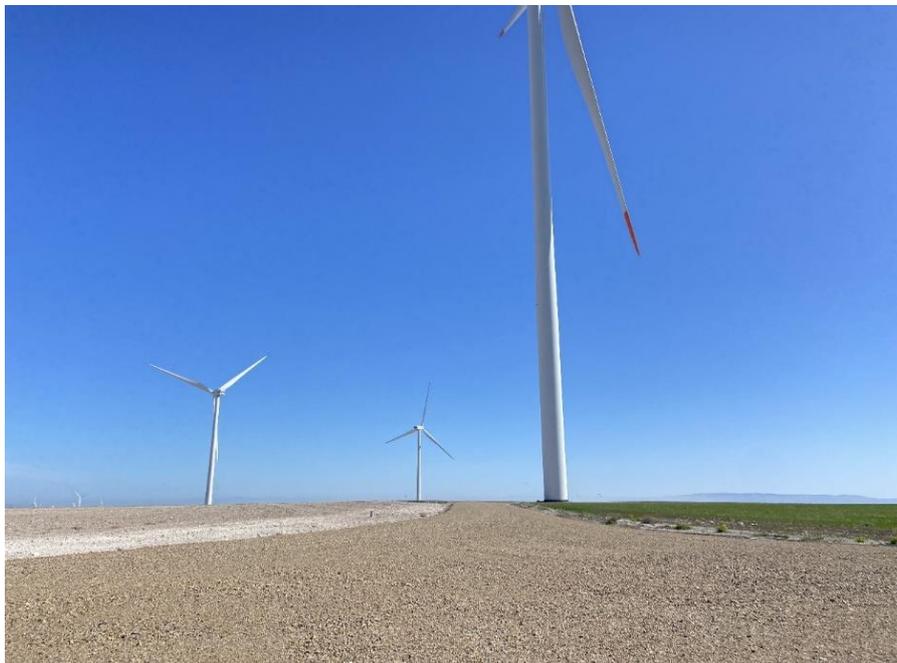
Figura 11: Vial perteneciente al Aerogenerador CM-03.

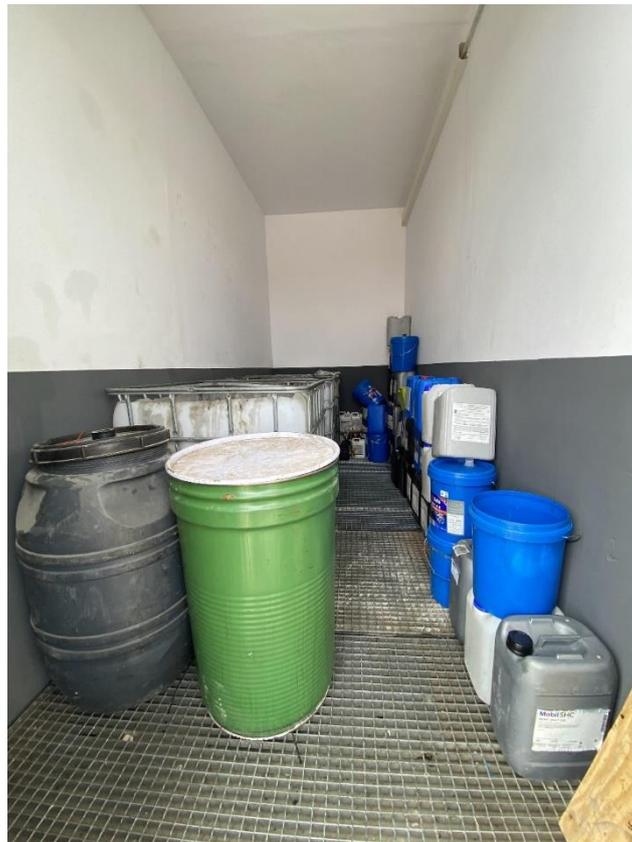
- El almacén de la SET Santo Cristo de Magallón del parque eólico Campo de Magallón cuenta con un Punto Limpio para almacenar los residuos producidos en el PE, dotado de solera de hormigón impermeable, dentro de un prefabricado de hormigón habilitado a tal efecto, con contenedores adecuados para el almacenamiento de los distintos tipos de residuos generados.
- La segregación de los residuos (tanto peligrosos como no peligrosos) generados en el parque eólico como consecuencia de las tareas de mantenimiento se realiza en diversos contenedores dispuestos a tal fin. Se dispone, según necesidad, de diversos contenedores que se identifican cuando se los llevan para su reciclaje, absorbentes contaminados (LER 15.02.02), tierra contaminada (LER 17.05.03), Envases contaminados (LER 15.01.10), etc.

Figura 12: Interior del almacén de residuos de la SET “Campo de Magallón”, con los diferentes residuos peligrosos clasificados, aislados de la intemperie y sobre una tarima aislante para evitar posibles filtraciones al suelo.

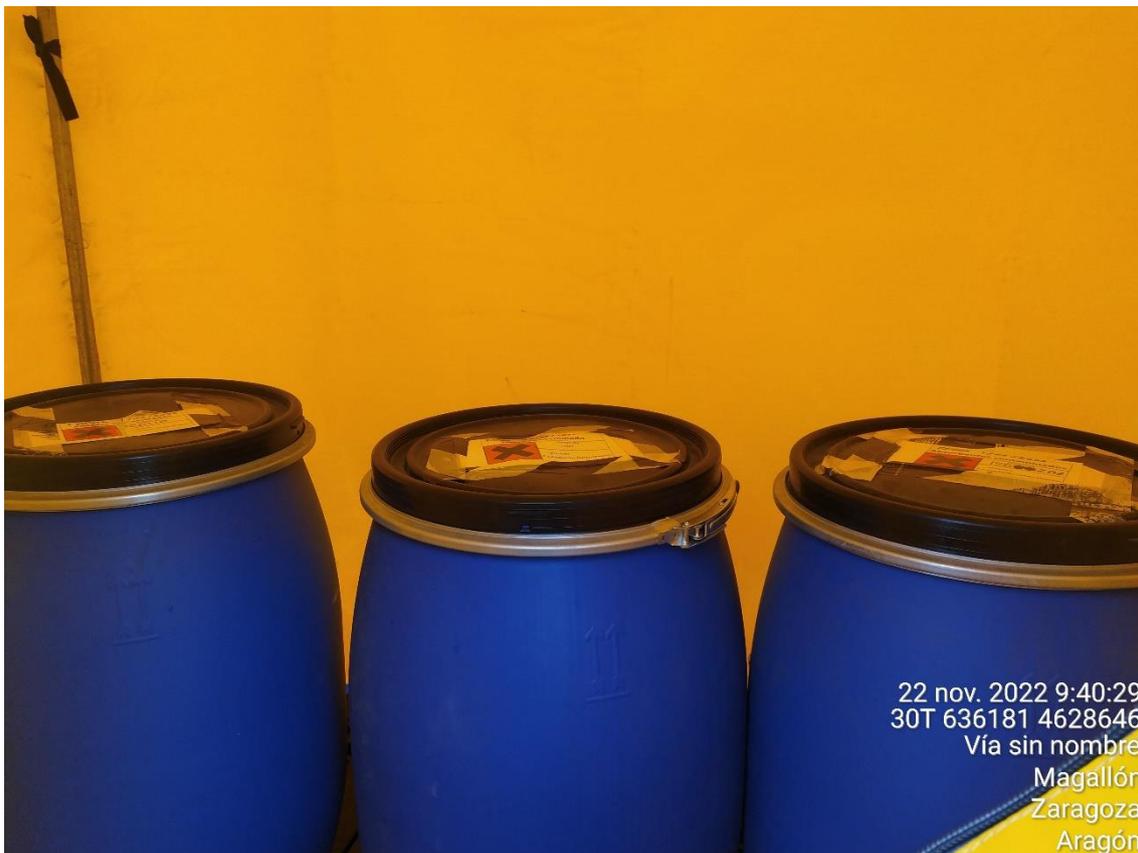
Figura 13: Los diferentes residuos peligrosos clasificados con sus respectivos LER.
