INFORME CUATRIMESTRAL PROGRAMA DE VIGILANCIA AMBIENTAL

PARQUE EÓLICO FRÉSCANO

Nombre de la instalación:	PE FRÉSCANO
Provincia/s ubicación de la instalación:	ZARAGOZA
Nombre del titular:	NATURGY FUTURE S.L.
CIF del titular:	B64657067
Nombre de la empresa de vigilancia:	TESTA CALIDAD Y MEDIOAMBIENTE S.L.
Tipo de EIA:	ORDINARIA
Informe de FASE de:	EXPLOTACIÓN
Periodicidad del informe según DIA:	CUATRIMESTRAL
Año de seguimiento nº:	AÑO 4
nº de informe y año de seguimiento:	INFORME Nº1 DEL AÑO 4
Período que recoge el informe:	ENERO 2023-ABRIL 2023

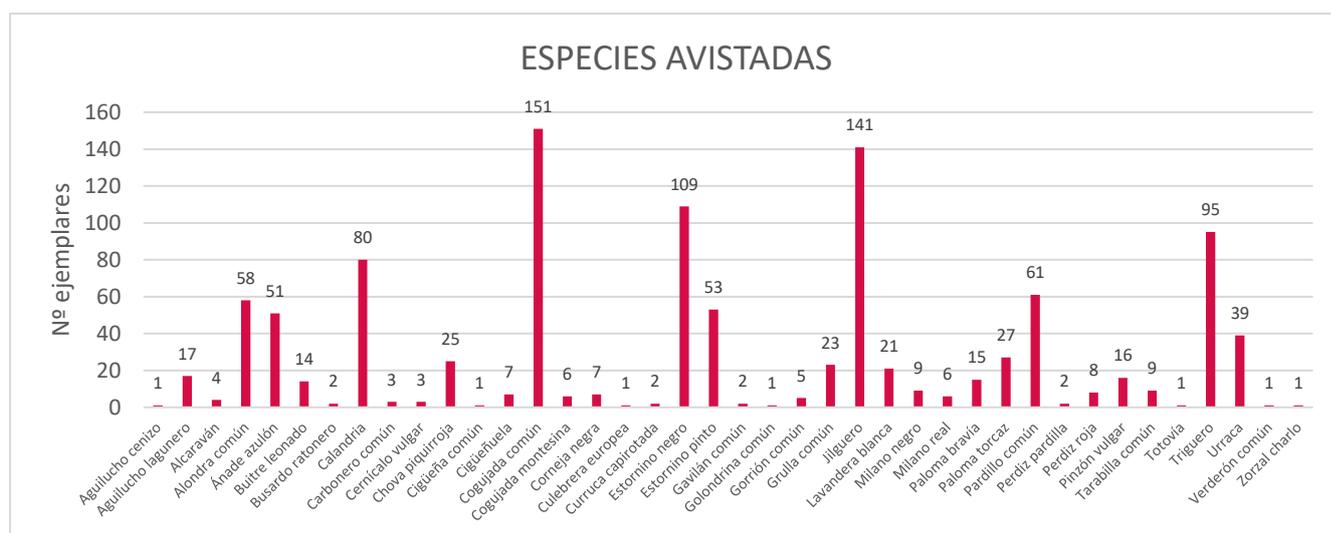
Figura 1. Número de individuos avistados por especie.

Entre las rapaces el mayor número de avistamientos se produjo para el aguilucho lagunero, habiéndose realizado a lo largo del cuatrimestre analizado un total de 17 avistamientos, seguido del buitre leonado con 14 avistamientos. Le siguen pero con menos de la mitad de avistamientos el milano negro con 9 avistamientos y el milano real con 6 avistamientos.

A continuación, se muestra el número de individuos por especie avistados durante el semestre objeto de estudio:

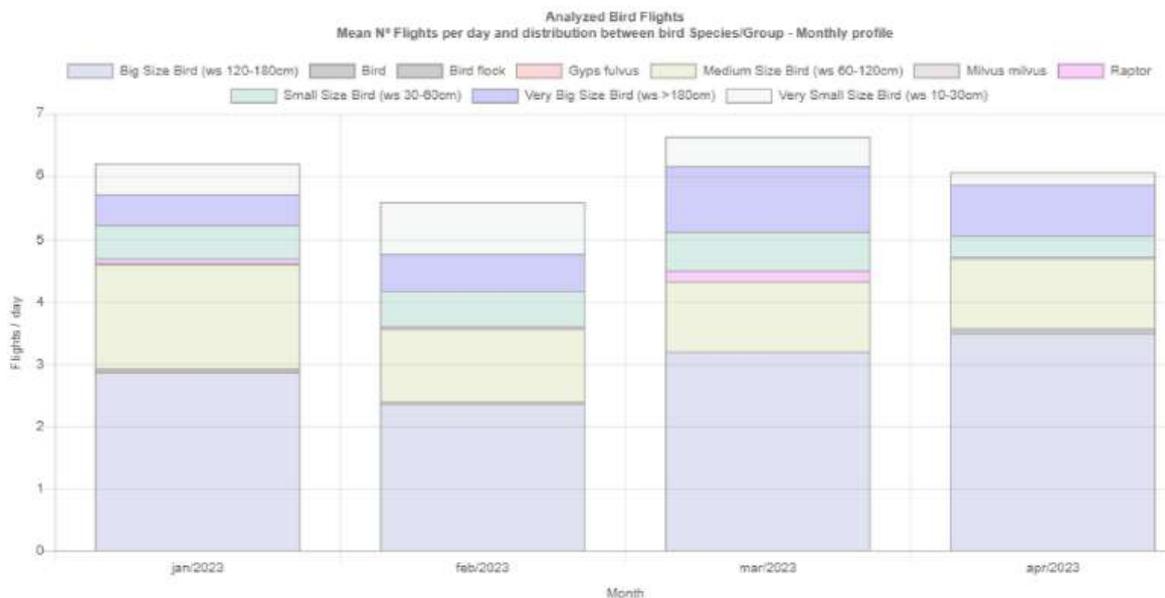
Figura 10. Número de contactos por especie/grupo en el aerogenerador A06.

Para el periodo analizado, se representan a continuación las identificaciones realizadas en el aerogenerador A06:

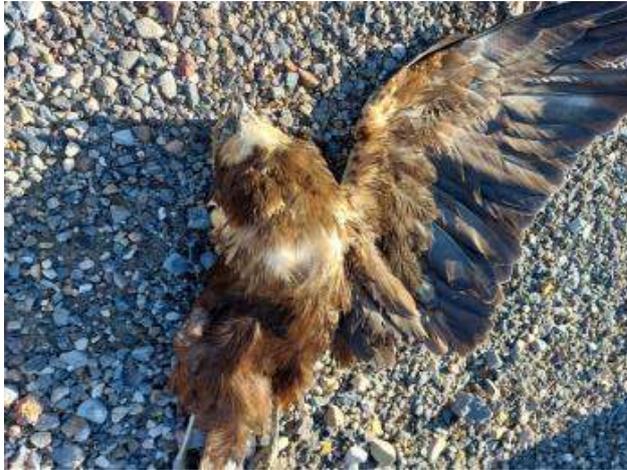
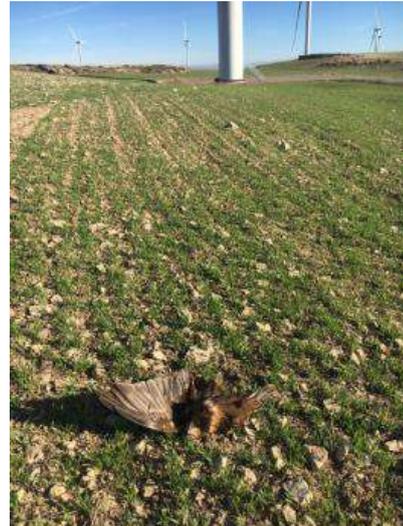
ESPECIE: Aguilucho lagunero (<i>Circus aeruginosus</i>)		
NIVEL DE PROTECCIÓN: Listado en "Listado de especies en régimen de protección especial"		
FECHA: 4/01/2023	HORA: 11:15	EDAD/SEXO: ADULTO/ Hembra
CAUSA PROBABLE DE LA MUERTE:	PRESENCIA DE MARCAS O ANILLAS	RECOGIDA POR LA ADMINISTRACIÓN: Se lleva al arcón de la SET tras avisar al APN correspondiente
CHOQUE <input checked="" type="checkbox"/>	SÍ <input type="checkbox"/>	
ELECTROCUCIÓN <input type="checkbox"/>	NO <input checked="" type="checkbox"/>

OBSERVACIONES: Se localiza a 90 m al NE del aerogenerador A-02.

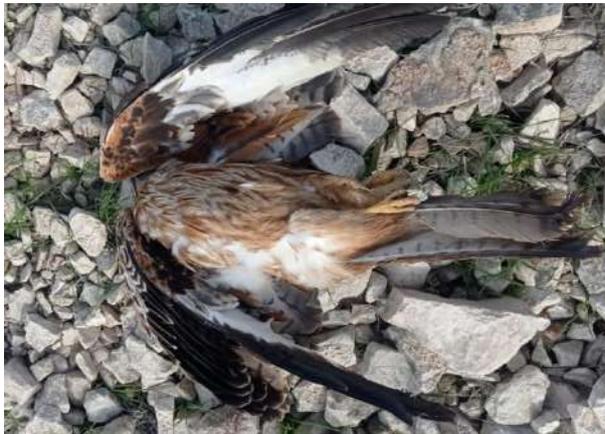
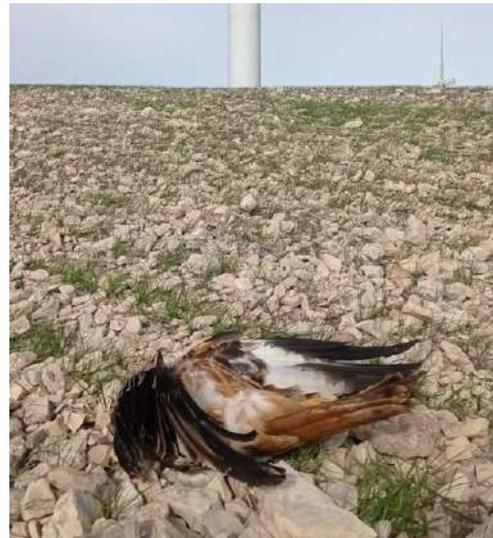
ESPECIE: Milano real (<i>Milvus milvus</i>)		
NIVEL DE PROTECCIÓN: Catalogado "En peligro de extinción" en CEAA		
FECHA: 19/01/2023	HORA: 12:58	EDAD/SEXO: ADULTO/ Indeterminado
CAUSA PROBABLE DE LA MUERTE:	PRESENCIA DE MARCAS O ANILLAS	RECOGIDA POR LA ADMINISTRACIÓN: Se notifica al APN correspondiente, que lo recoge.
CHOQUE <input checked="" type="checkbox"/>	SÍ <input type="checkbox"/>	
ELECTROCUCIÓN <input type="checkbox"/>	NO <input checked="" type="checkbox"/>

OBSERVACIONES: Se localiza a 89 m al SE del aerogenerador A-04.

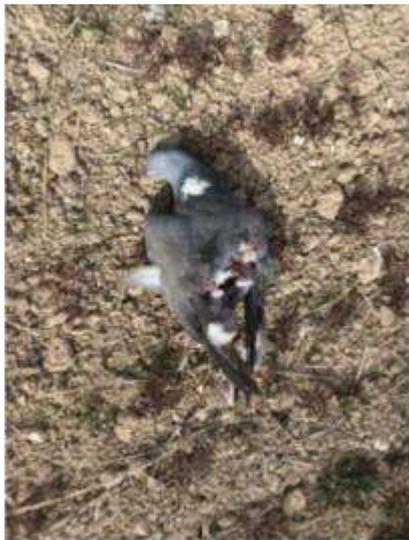
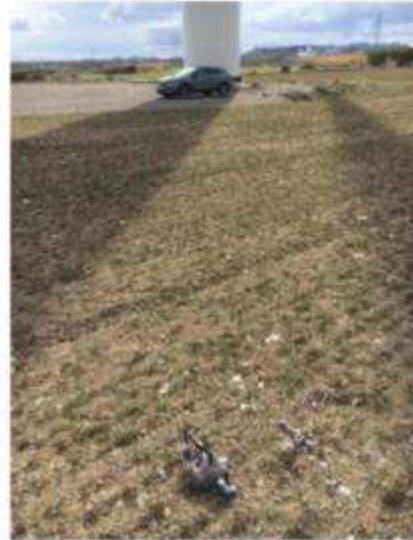
ESPECIE: Paloma torcaz (<i>Columba palumbus</i>)		
NIVEL DE PROTECCIÓN: -		
FECHA: 08/03/2023	HORA: 11:31	EDAD/SEXO: -
CAUSA PROBABLE DE LA MUERTE:	PRESENCIA DE MARCAS O ANILLAS	RECOGIDA POR LA ADMINISTRACIÓN: Se lleva al arcón de la SET tras avisar al APN correspondiente
CHOQUE <input checked="" type="checkbox"/>	SÍ <input type="checkbox"/>	
ELECTROCUCIÓN <input type="checkbox"/>	NO <input checked="" type="checkbox"/>

OBSERVACIONES: Se localiza a 38 m al NW del aerogenerador/apoyo A-07 en campo de cultivo.

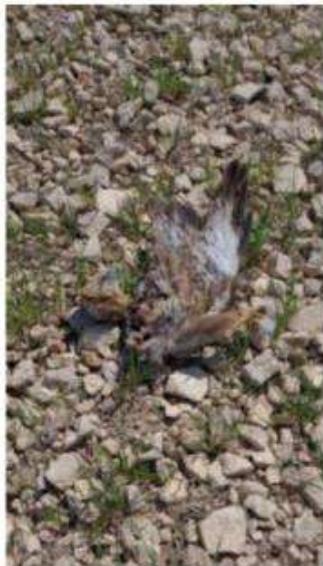
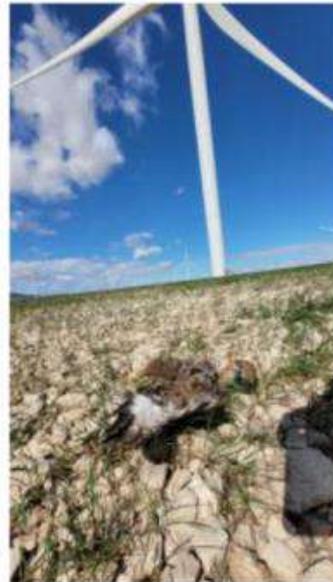
ESPECIE: Aguilucho lagunero (<i>Circus aeruginosus</i>)		
NIVEL DE PROTECCIÓN: Listado especies en régimen de protección especial (Listada)		
FECHA: 14/03/2023	HORA: 11:56	EDAD/SEXO: -
CAUSA PROBABLE DE LA MUERTE:	PRESENCIA DE MARCAS O ANILLAS	RECOGIDA POR LA ADMINISTRACIÓN: Se lleva al arcón de la SET tras avisar al APN correspondiente
CHOQUE <input checked="" type="checkbox"/>	SÍ <input type="checkbox"/>	
ELECTROCUCIÓN <input type="checkbox"/>	NO <input checked="" type="checkbox"/>

OBSERVACIONES: Se localiza a 55 m al S del aerogenerador/apoyo A-04.

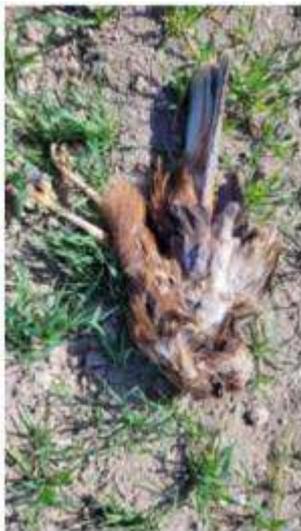
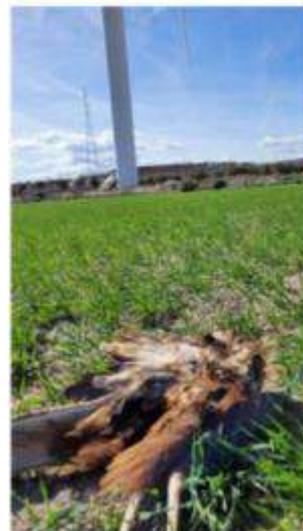
ESPECIE: Aguilucho lagunero (<i>Circus aeruginosus</i>)		
NIVEL DE PROTECCIÓN: Listado especies en régimen de protección especial (Listada)		
FECHA: 14/03/2023	HORA: 14:16	EDAD/SEXO: ADULTO/ Hembra
CAUSA PROBABLE DE LA MUERTE:	PRESENCIA DE MARCAS O ANILLAS	RECOGIDA POR LA ADMINISTRACIÓN: Se lleva al arcón de la SET tras avisar al APN correspondiente
CHOQUE <input checked="" type="checkbox"/>	SÍ <input type="checkbox"/>	
ELECTROCUCIÓN <input type="checkbox"/>	NO <input checked="" type="checkbox"/>

OBSERVACIONES: Se localiza a 72 m al NE del aerogenerador/apoyo A-07.

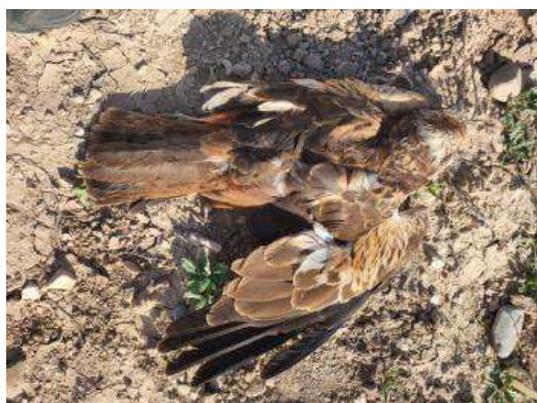
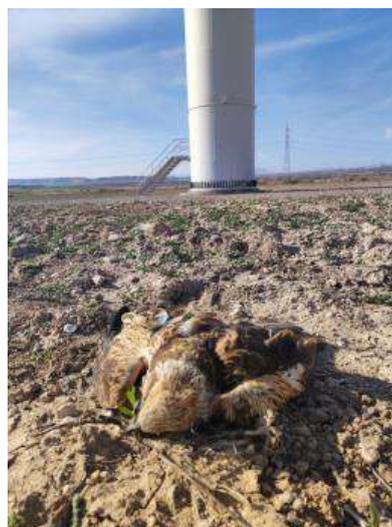
ESPECIE: Aguilucho lagunero (<i>Circus aeruginosus</i>)		
NIVEL DE PROTECCIÓN: Listado especies en régimen de protección especial (Listada)		
FECHA: 22/03/2023	HORA: 9:57	EDAD/SEXO: ADULTO/ Hembra
CAUSA PROBABLE DE LA MUERTE:	PRESENCIA DE MARCAS O ANILLAS	RECOGIDA POR LA ADMINISTRACIÓN: Se lleva al arcón de la SET tras avisar al APN correspondiente
CHOQUE <input checked="" type="checkbox"/>	SÍ <input type="checkbox"/>	
ELECTROCUCIÓN <input type="checkbox"/>	NO <input checked="" type="checkbox"/>

OBSERVACIONES: Se localiza a 20 m al NE del aerogenerador A-06.

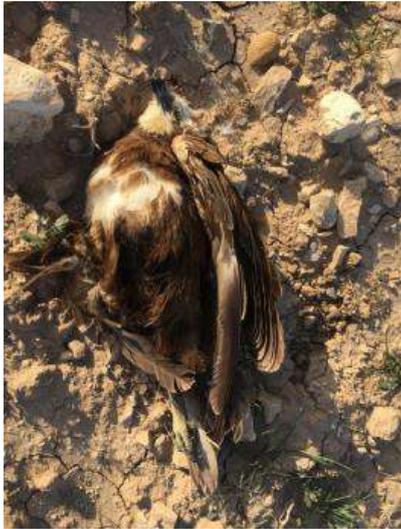
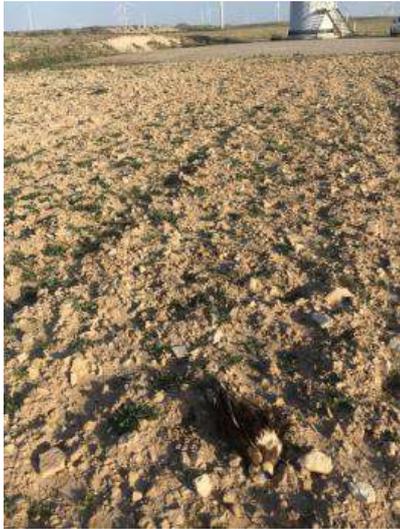
DATOS DE LA ESPECIE		
ESPECIE: Aguilucho lagunero (<i>Circus aeruginosus</i>)		
NIVEL DE PROTECCIÓN: Listado especies en régimen de protección especial (Listada)		
FECHA: 29/03/2023	HORA: 9:12	EDAD/SEXO: ADULTO/ Hembra
CAUSA PROBABLE DE LA MUERTE:	PRESENCIA DE MARCAS O ANILLAS	RECOGIDA POR LA ADMINISTRACIÓN: Se lleva al arcón de la SET tras avisar al APN correspondiente
CHOQUE <input checked="" type="checkbox"/>	SÍ <input type="checkbox"/>	
ELECTROCUCIÓN <input type="checkbox"/>	NO <input checked="" type="checkbox"/>

OBSERVACIONES: Se localiza a 54 m al S del aerogenerador/apoyo A-03.

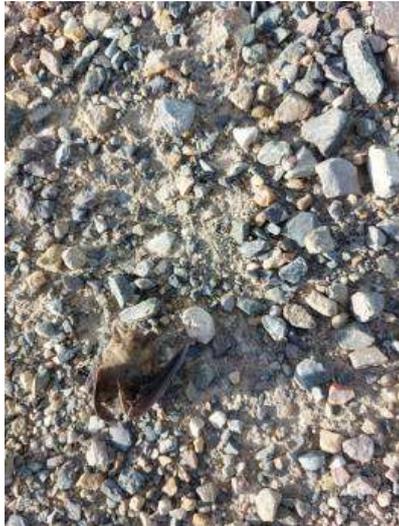
ESPECIE: Murciélago enano (<i>Pipistrellus pipistrellus</i>)		
NIVEL DE PROTECCIÓN: Listado especies en régimen de protección especial (Listada)		
FECHA: 29/03/2023	HORA: 9:33	EDAD/SEXO: -
CAUSA PROBABLE DE LA MUERTE:	PRESENCIA DE MARCAS O ANILLAS	RECOGIDA POR LA ADMINISTRACIÓN: Se lleva al arcón de la SET tras avisar al APN correspondiente
CHOQUE <input checked="" type="checkbox"/>	SÍ <input type="checkbox"/>	
ELECTROCUCIÓN <input type="checkbox"/>	NO <input checked="" type="checkbox"/>

OBSERVACIONES: Se localiza a 6 m al W del aerogenerador/apoyo A-07.

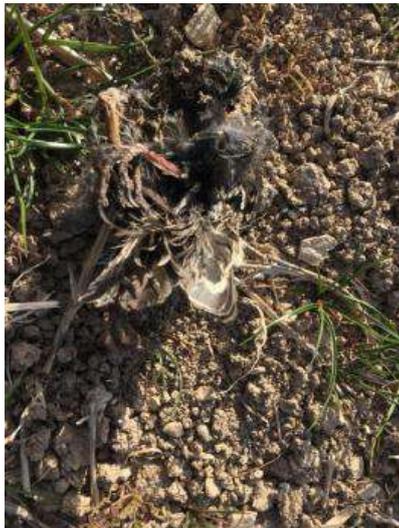
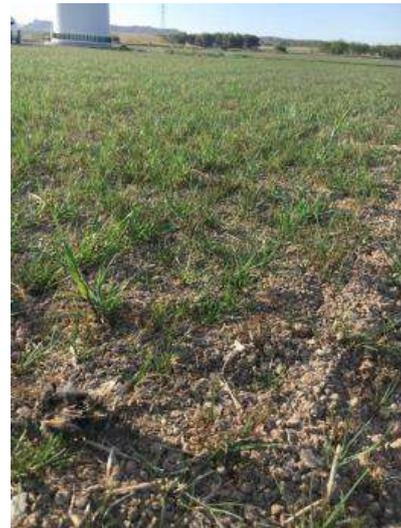
ESPECIE: Cogujada común (<i>Galerida cristata</i>)		
NIVEL DE PROTECCIÓN: Listado especies en régimen de protección especial (Listada)		
FECHA: 29/03/2023	HORA: 9:42	EDAD/SEXO: -
CAUSA PROBABLE DE LA MUERTE:	PRESENCIA DE MARCAS O ANILLAS	RECOGIDA POR LA ADMINISTRACIÓN: Se lleva al arcón de la SET tras avisar al APN correspondiente
CHOQUE <input checked="" type="checkbox"/>	SÍ <input type="checkbox"/>	
ELECTROCUCIÓN <input type="checkbox"/>	NO <input checked="" type="checkbox"/>

OBSERVACIONES: Se localiza a 38 m al SE del aerogenerador/apoyo A-07.

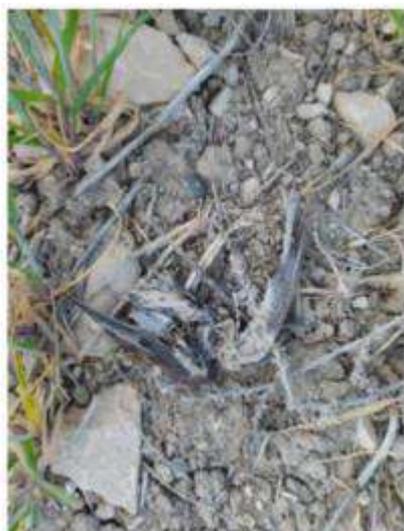
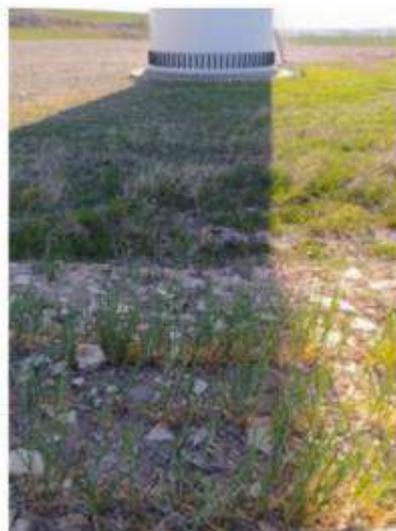
ESPECIE: Pardillo común (<i>Linaria cannabina</i>)		
NIVEL DE PROTECCIÓN: Listado especies en régimen de protección especial (Listada)		
FECHA: 03/04/2023	HORA: 9:55	EDAD/SEXO: ADULTO/ Macho
CAUSA PROBABLE DE LA MUERTE:	PRESENCIA DE MARCAS O ANILLAS	RECOGIDA POR LA ADMINISTRACIÓN: Se lleva al arcón de la SET tras avisar al APN correspondiente
CHOQUE <input checked="" type="checkbox"/>	SÍ <input type="checkbox"/>	
ELECTROCUCIÓN <input type="checkbox"/>	NO <input checked="" type="checkbox"/>

OBSERVACIONES: Se localiza a 13 m al NW del aerogenerador/apoyo A-02.

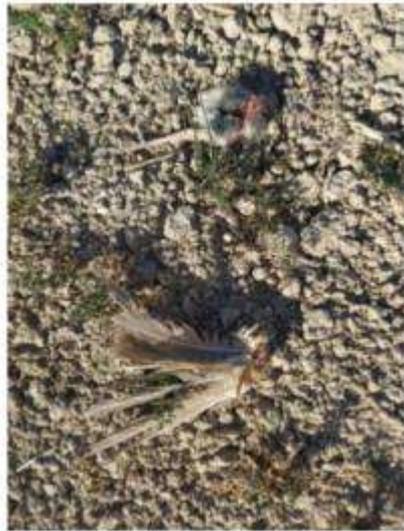
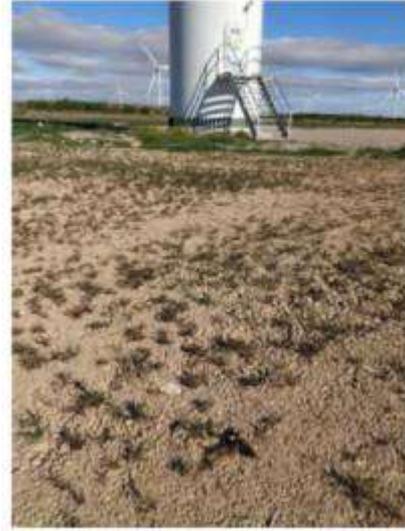
ESPECIE: Cogujada común(<i>Galerida cristata</i>)		
NIVEL DE PROTECCIÓN: Listado especies en régimen de protección especial (Listada)		
FECHA: 03/04/2023	HORA: 10:20	EDAD/SEXO: -
CAUSA PROBABLE DE LA MUERTE:	PRESENCIA DE MARCAS O ANILLAS	RECOGIDA POR LA ADMINISTRACIÓN: Se lleva al arcón de la SET tras avisar al APN correspondiente
CHOQUE <input checked="" type="checkbox"/>	SÍ <input type="checkbox"/>	
ELECTROCUCIÓN <input type="checkbox"/>	NO <input checked="" type="checkbox"/>

OBSERVACIONES: Se localiza a 19 m al SE del aerogenerador/apoyo A-07.

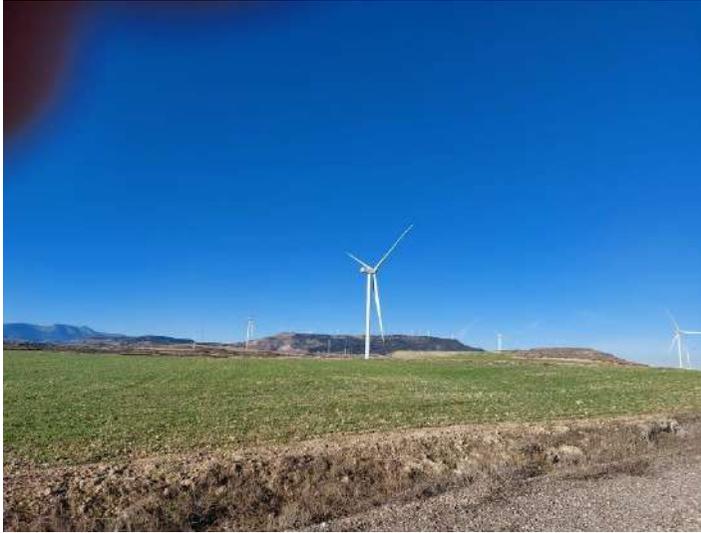
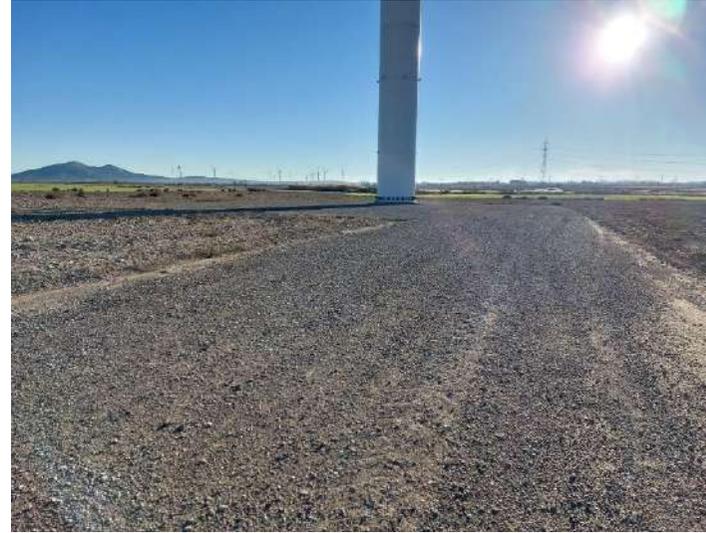
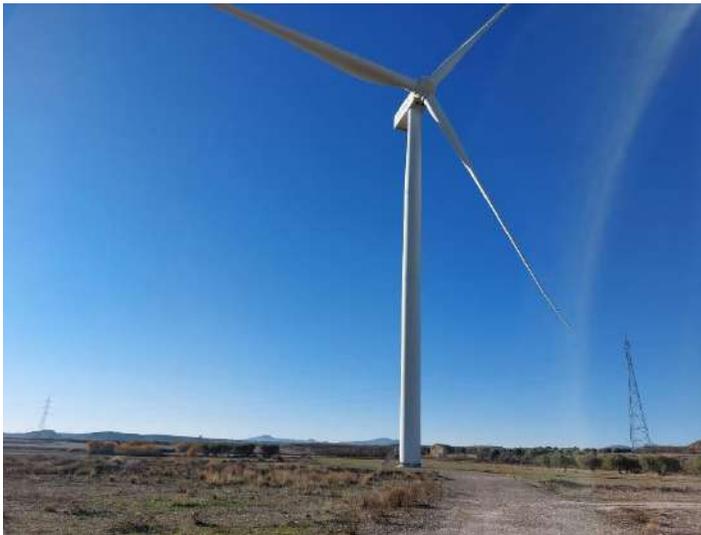
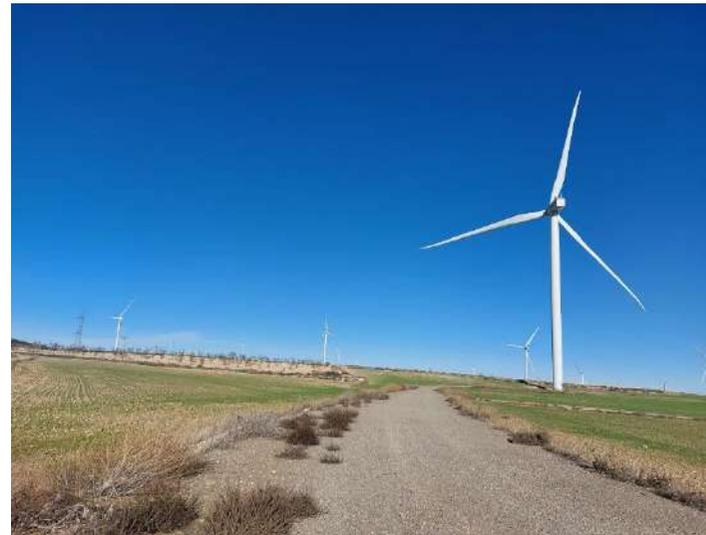
Fotos 1 y 4: Estado de viales y vistas generales del parque.

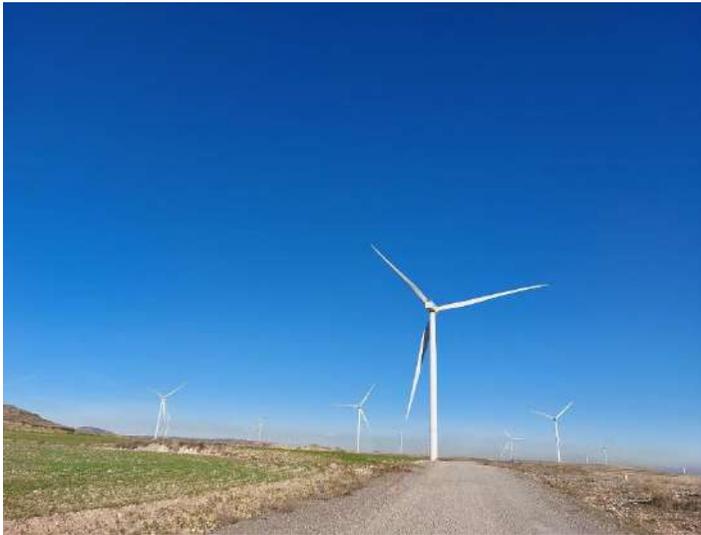
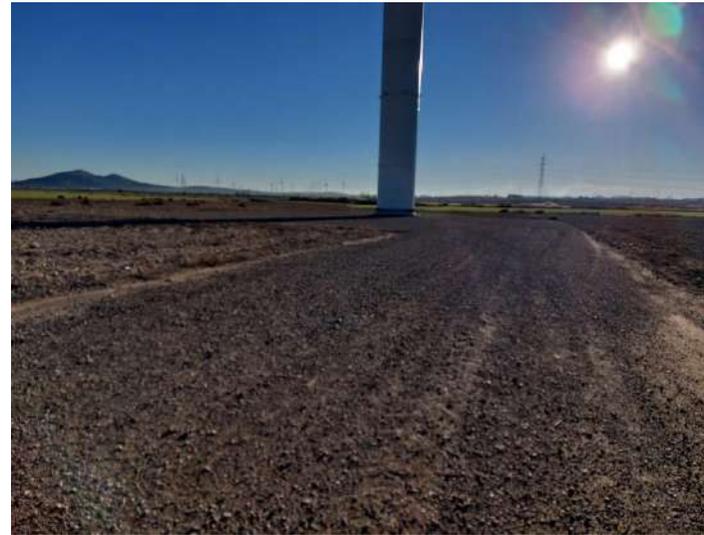
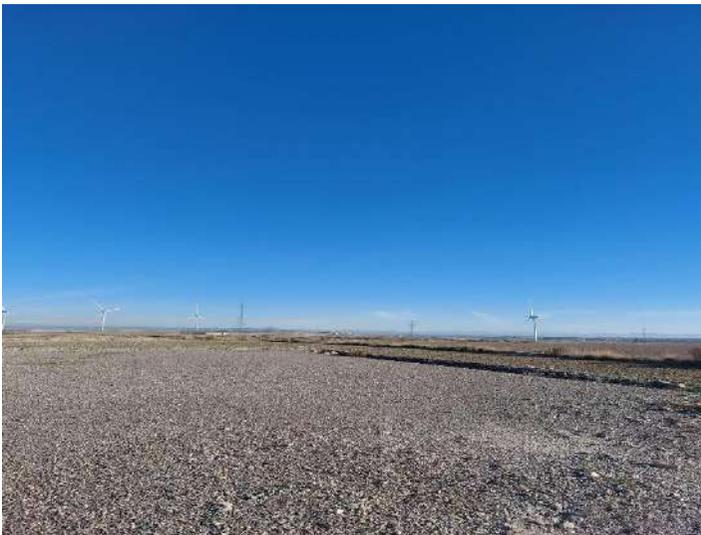
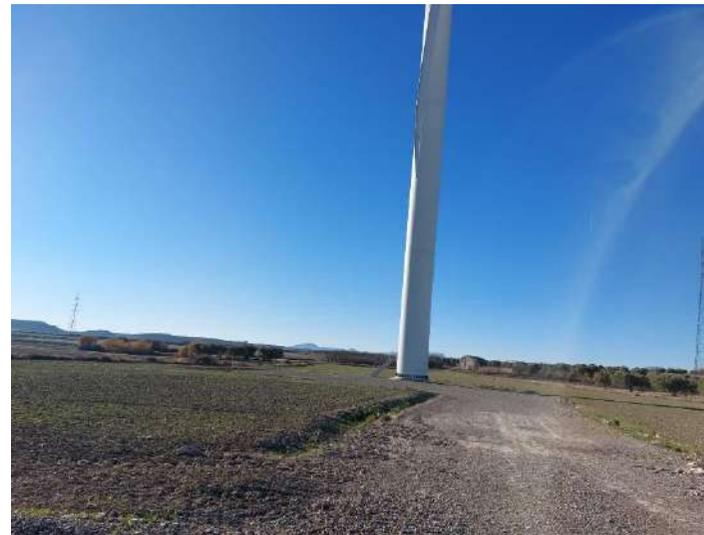
Fotos 5 a 8: Estado de viales del parque.

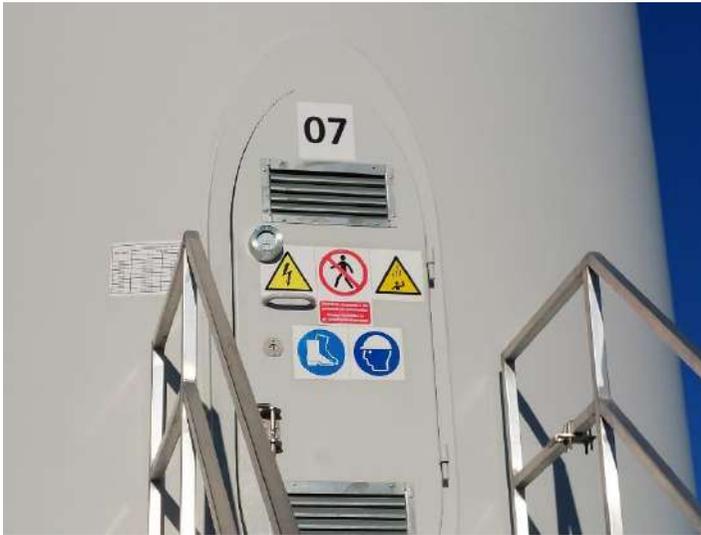
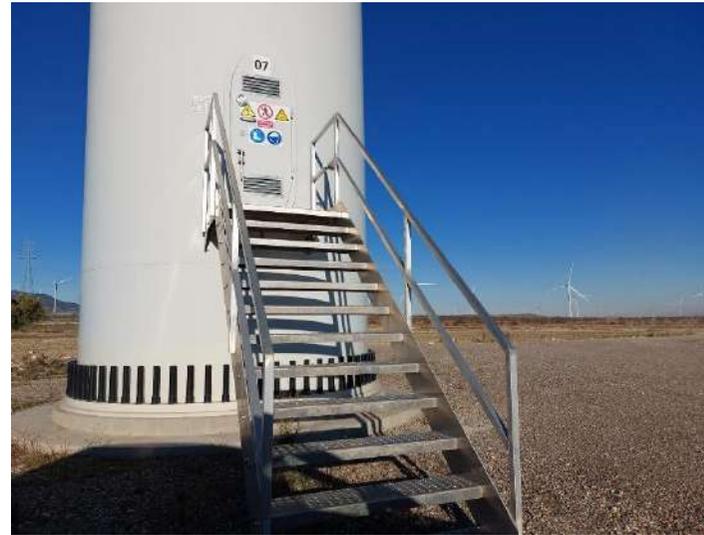
Fotos 9 a 12: Señalización general de las torres de los aerogeneradores y del dispositivo dtbird en aerogenerador 06.

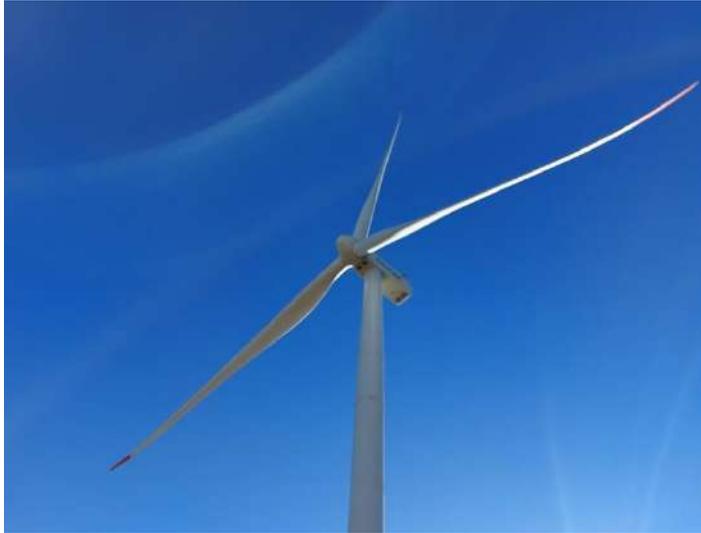
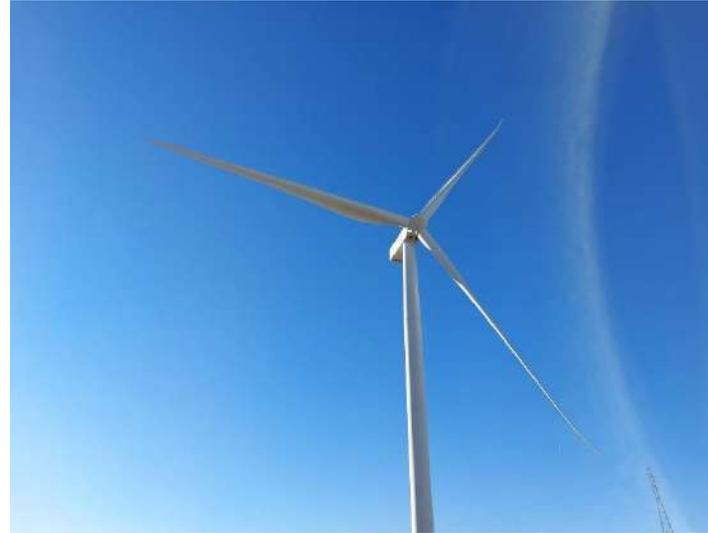
Fotos 13 y 14: Barquillas de los aerogeneradores sin derrames de aceite y palas pintadas (foto 13)
