# INFORME DE VIGILANCIA AMBIENTAL

Nombre de la instalación:	PE Allueva
Provincia/s ubicación de la instalación:	Teruel
Nombre del titular:	ENEL GREEN POWER ESPAÑA, S.L.U.
CIF del titular:	B61234613
Nombre de la empresa de vigilancia:	TIM LINUM
Tipo de EIA:	Ordinaria
Informe de FASE de:	Explotación
Periodicidad del informe según DIA:	Cuatrimestral
Año de seguimiento n°:	Año 3
n° de informe y año de seguimiento:	Informe n°2 del año 3
Período que recoge el informe:	Mayo - agosto 2022

## OCTAVO INFORME CUATRIMESTRAL PARQUE EÓLICO ALLUEVA

Zaragoza, septiembre de 2022

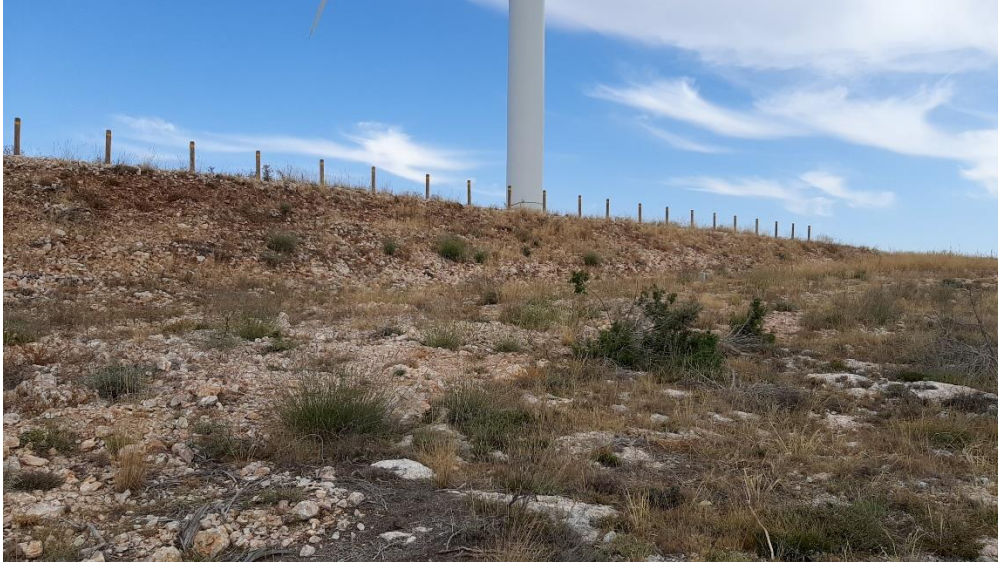
Hasta el momento de realizar este documento la evolución de la vegetación en las zonas restauradas está resultando favorable, aunque en algunos puntos como es la zanja de cableado aun no es homogénea.

Revegetación en la zanja de cableado subterráneo y talud al sur de AL-04 (24/08/2022).

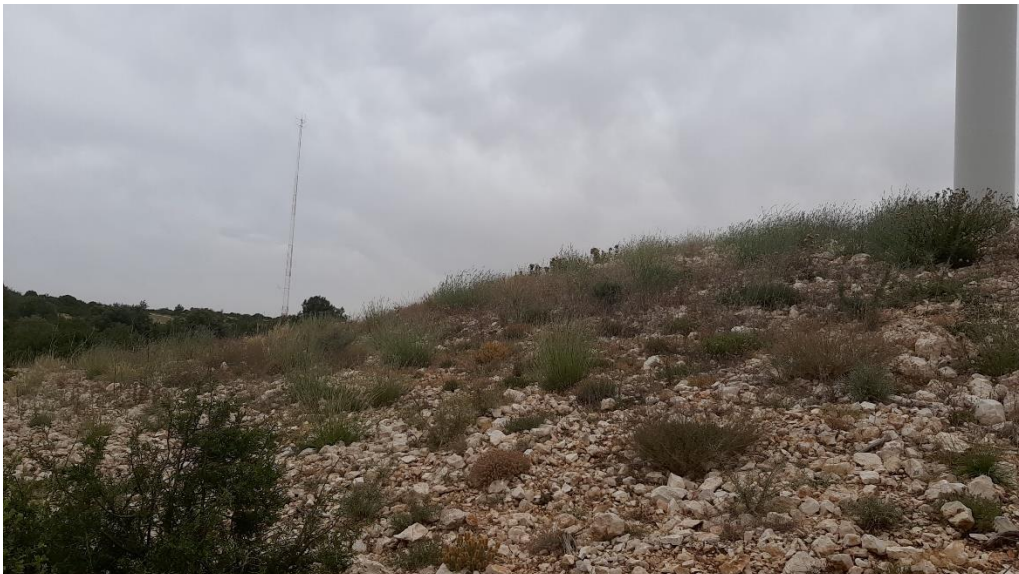
Talud sur de AL-05 (13/08/2022).

Los procesos de hidrosiembra en los taludes están presentando un desarrollo favorable. Se seguirá observando su evolución en el presente año de vigilancia ambiental.

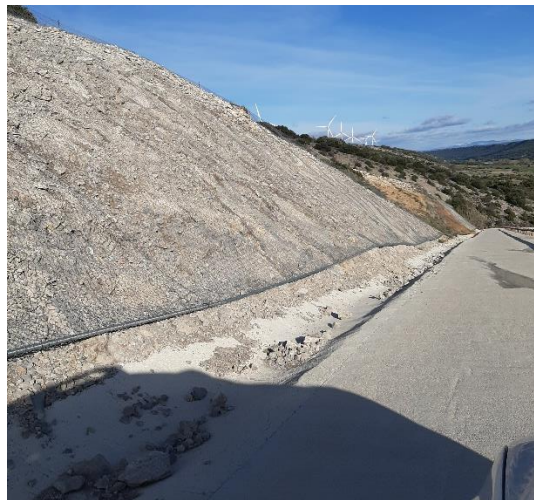
En enero de 2021 se colocó una malla metálica en el talud del vial principal de acceso al parque para evitar el desprendimiento de rocas al canal de drenaje. A pesar de ello se siguen registrando algunos desprendimientos de piedras en canal.

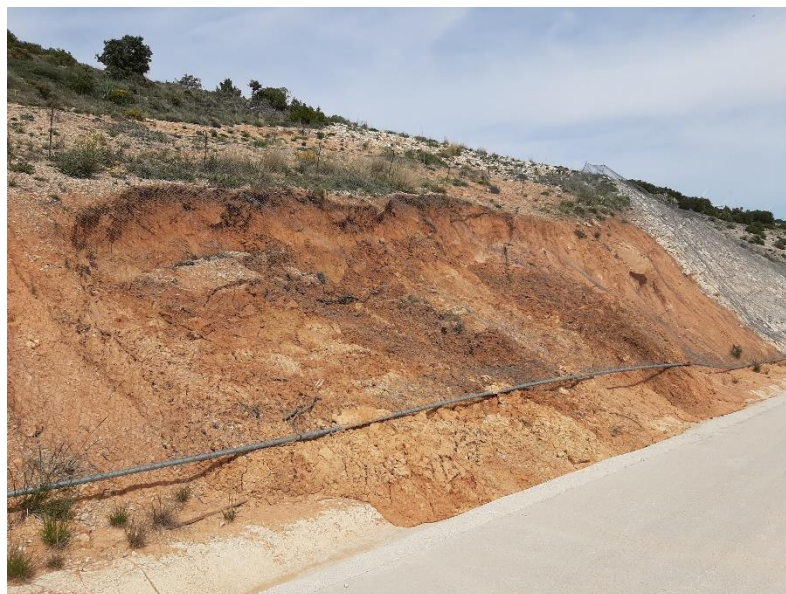
También, a finales del pasado cuatrimestre, se produjo un desprendimiento considerable de tierra en una zona más baja del vial que ha alcanzado el canal de drenaje que aún no se ha restaurado.

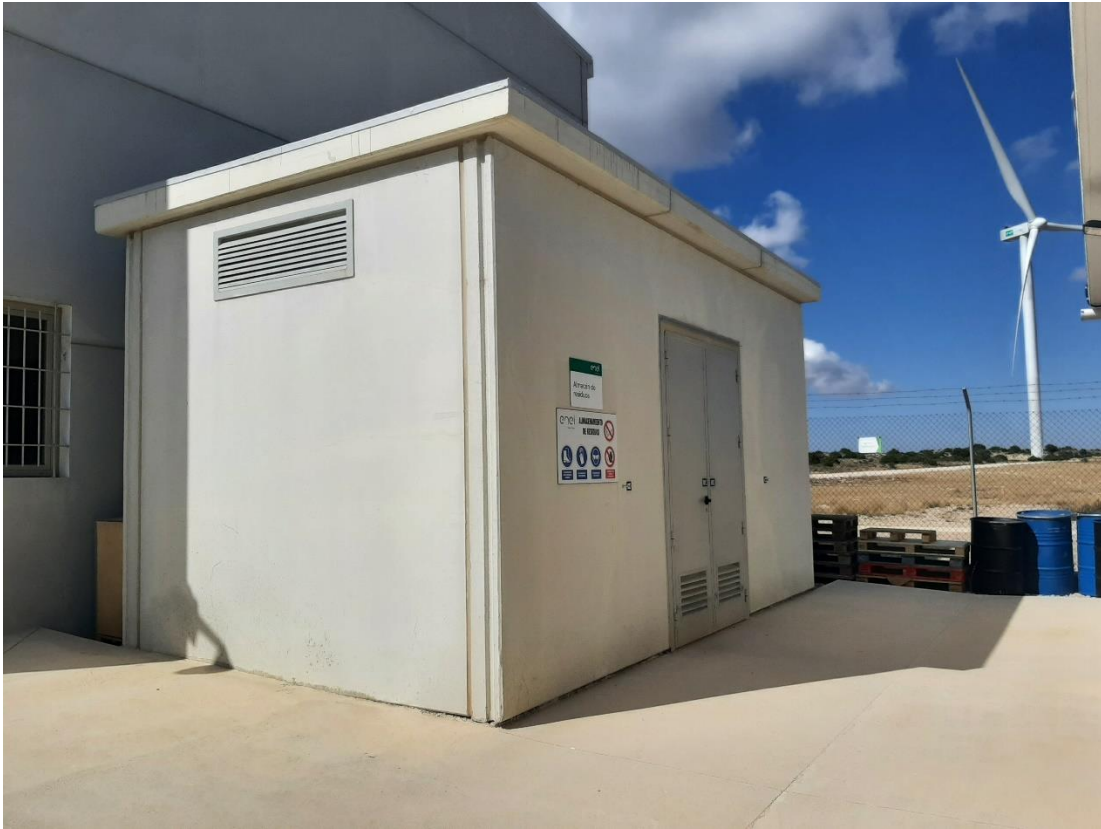
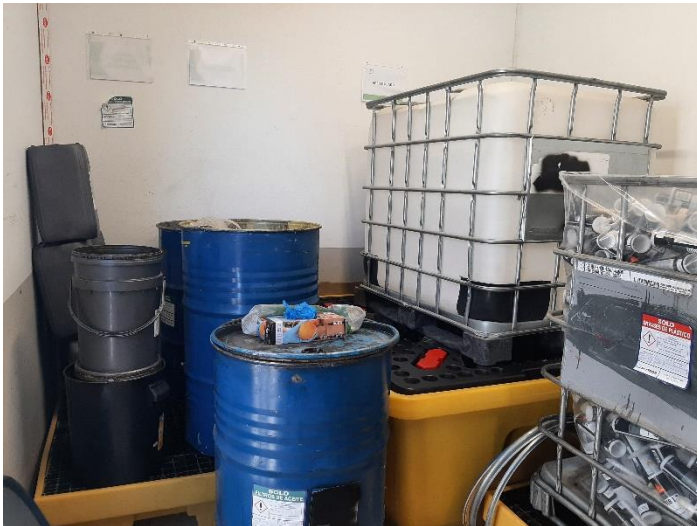
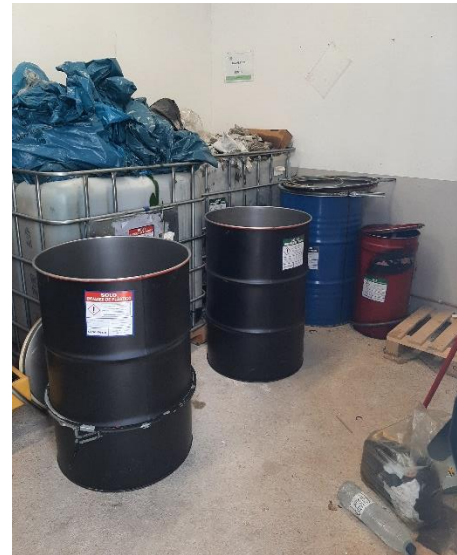
Figura 14: Punto limpio habilitado en la subestación Oriche para los parques eólicos de Oriche, Allueva y Sierra Pelarda.

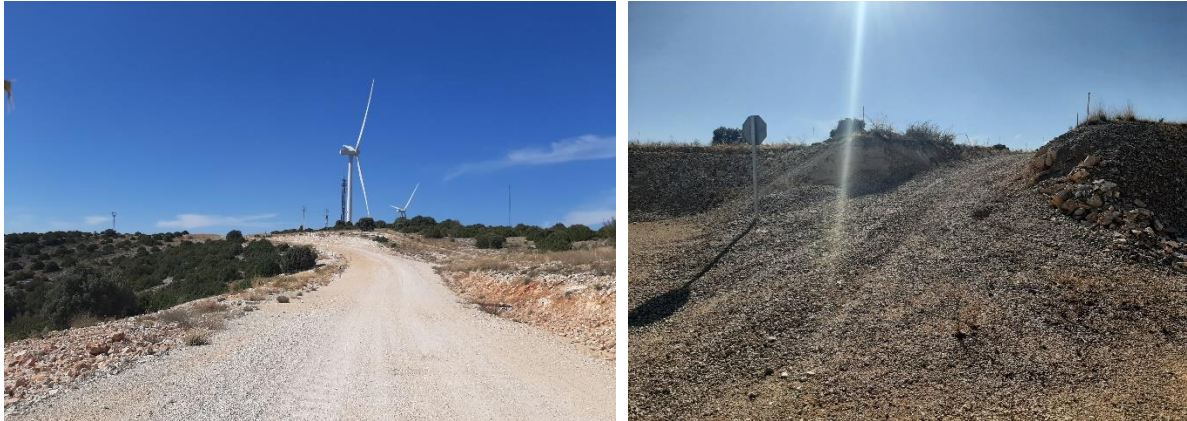
El estado de las plataformas y viales que discurren por el interior del parque eólico es bueno, de manera que no dificultarían o impedirían un eventual acceso rápido de los equipos de emergencias, permitiendo el acceso a toda clase de vehículos.

*Vial principal del PE “Allueva” (izquierda) y vial alternativo entre AL-01 y AL-02 (derecha).*
