## INFORME CUATRIMESTRAL PROGRAMA DE VIGILANCIA AMBIENTAL

### PARQUE EÓLICO DEHESA DE MALLÉN

<b>Nombre de la instalación:</b>	PE DEHESA DE MALLÉN
<b>Provincia/s ubicación de la instalación:</b>	ZARAGOZA
<b>Nombre del titular:</b>	ENEL GREEN POWER España
<b>CIF del titular:</b>	B61234613
<b>Nombre de la empresa de vigilancia:</b>	TESTA CALIDAD Y MEDIOAMBIENTE S.L.
<b>Tipo de EIA:</b>	ORDINARIA
<b>Informe de FASE de:</b>	EXPLOTACIÓN
<b>Periodicidad del informe según DIA:</b>	CUATRIMESTRAL
<b>Año de seguimiento nº:</b>	AÑO 4
<b>Nº de informe y año de seguimiento:</b>	INFORME Nº 1 DEL AÑO 4
<b>Período que recoge el informe:</b>	ENERO 2023 - ABRIL 2023

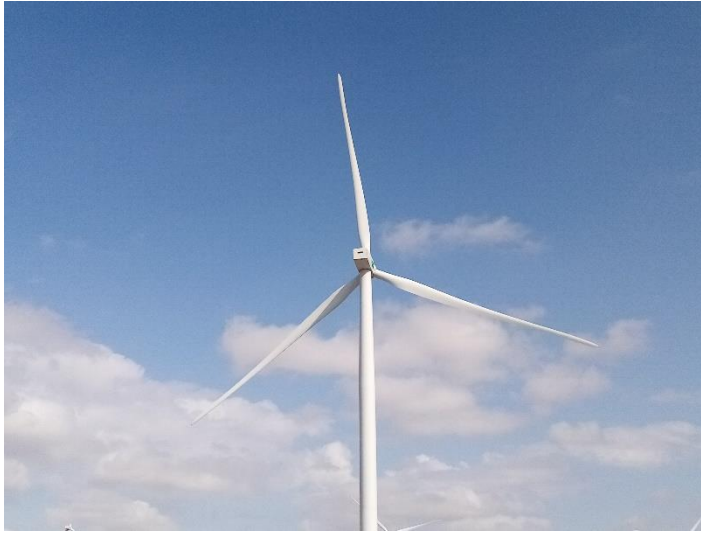
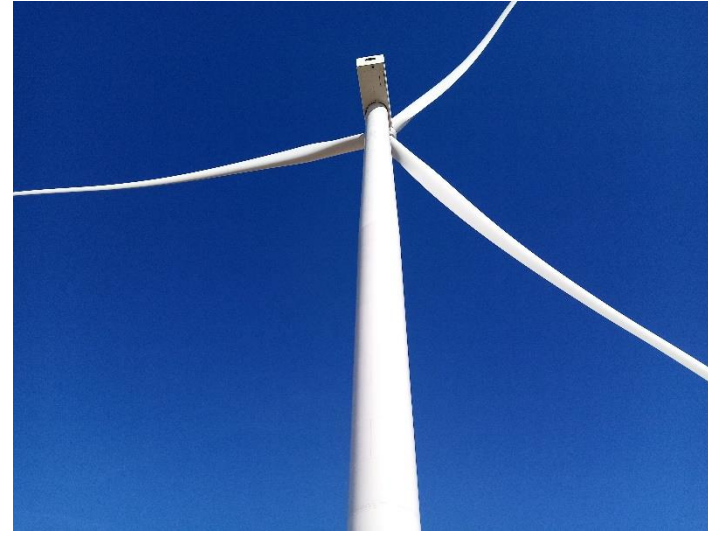
*Fotografías 5 y 6: Barquilla del aerogenerador sin derrames de aceite*

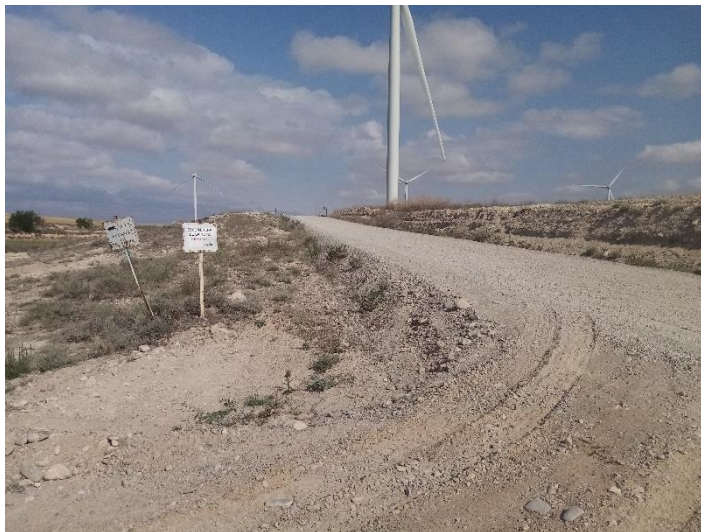
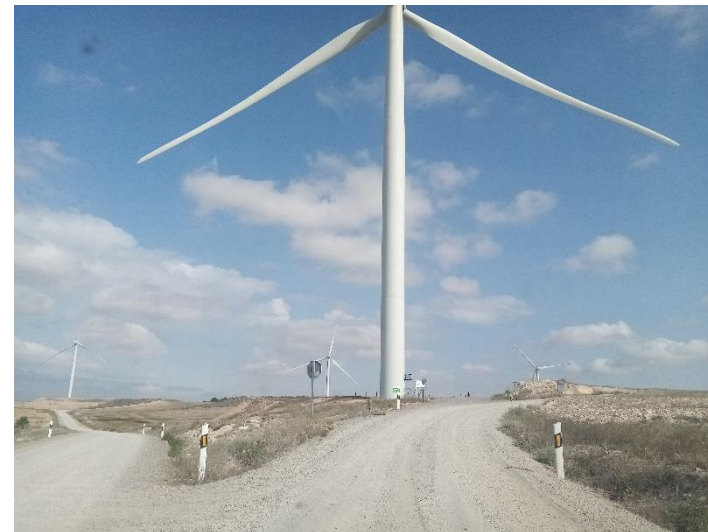
*Fotografías 7 y 8: Estado de caminos y viales*

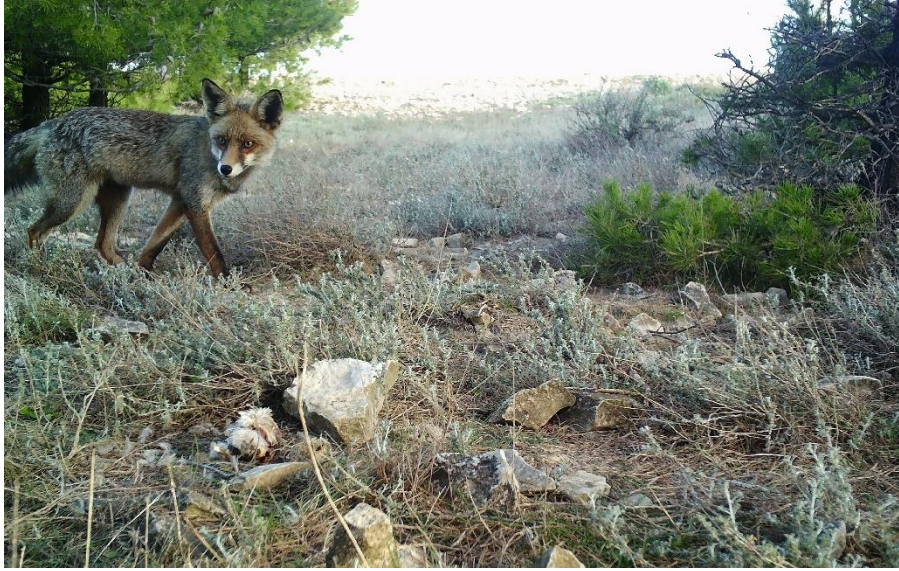
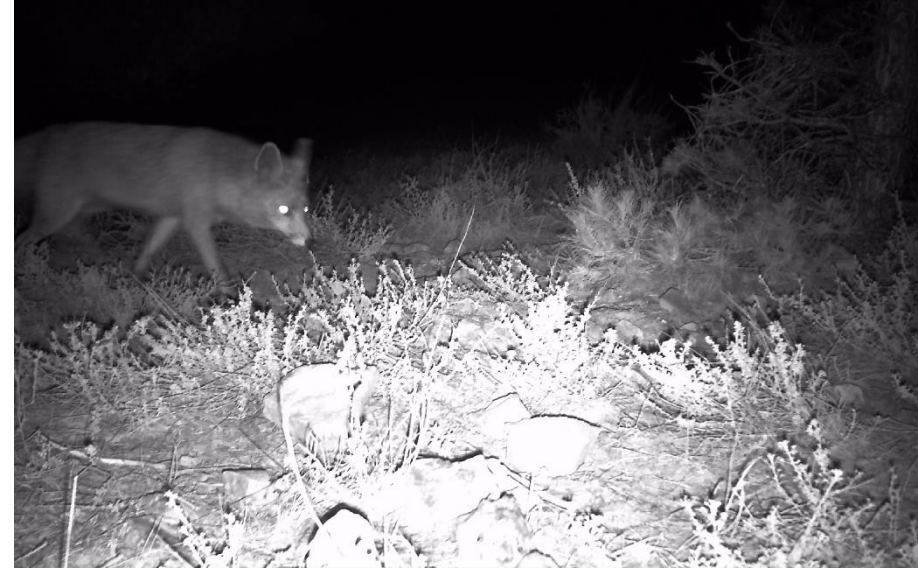
*Fotografías 12 y 13: Experimento de FCD*

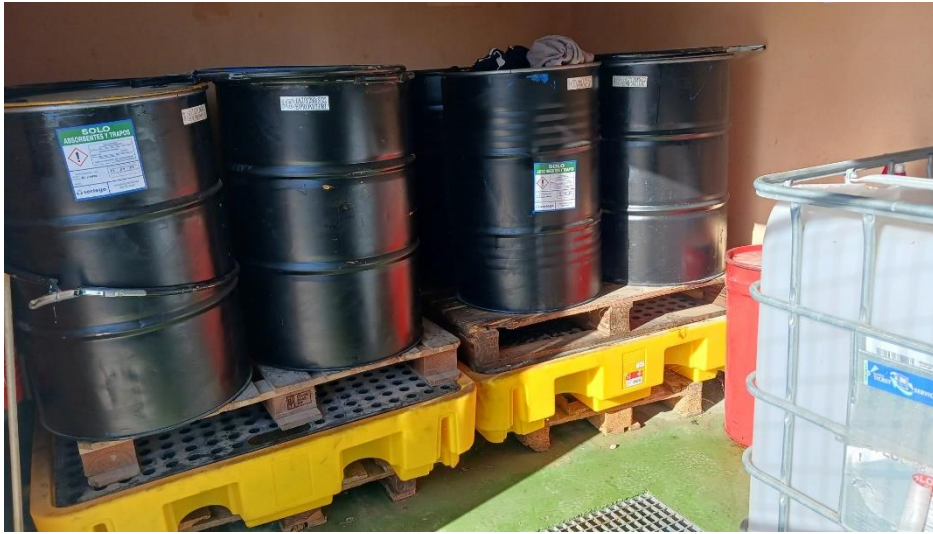
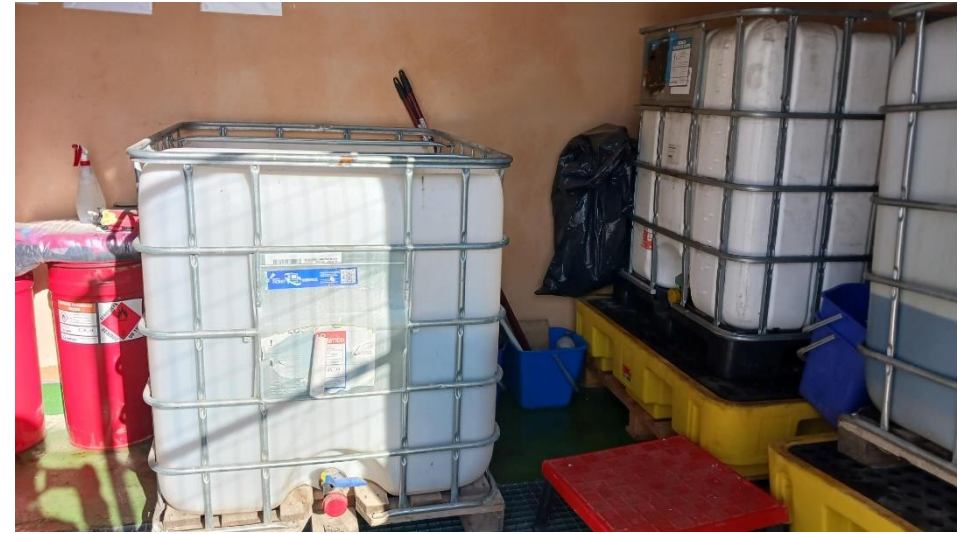
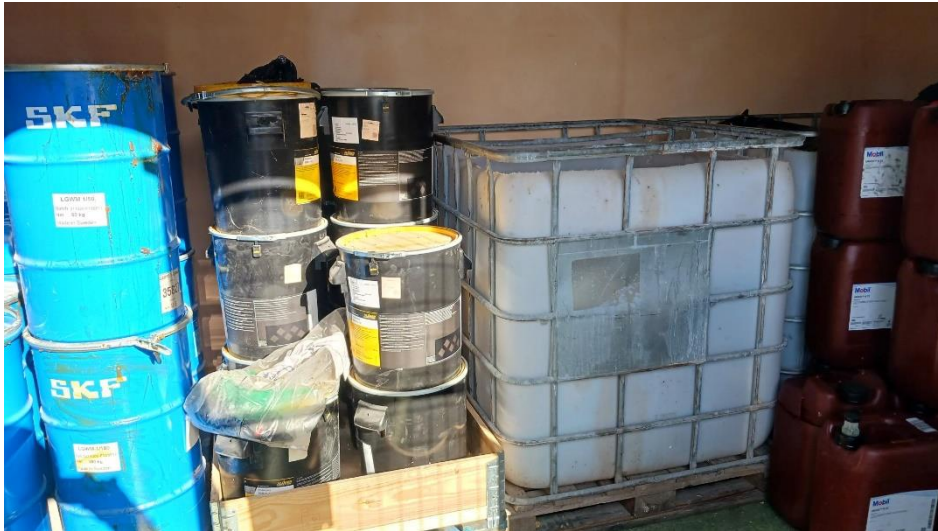
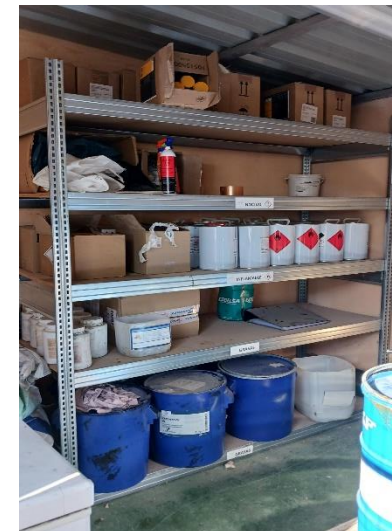
Se adjuntan fotografías en el “ANEXO II: REPORTAJE FOTOGRÁFICO” (fotografías 14 a 17) donde se puede apreciar el estado del almacén y la correcta segregación de los residuos.

Fotografías 14 a 17: Almacenamiento de residuos
