INFORME DE VIGILANCIA AMBIENTAL

PARQUE EÓLICO "EL CAMPO"

- FASE DE FUNCIONAMIENTO / 3er año -

Periodo Enero-Abril 2022

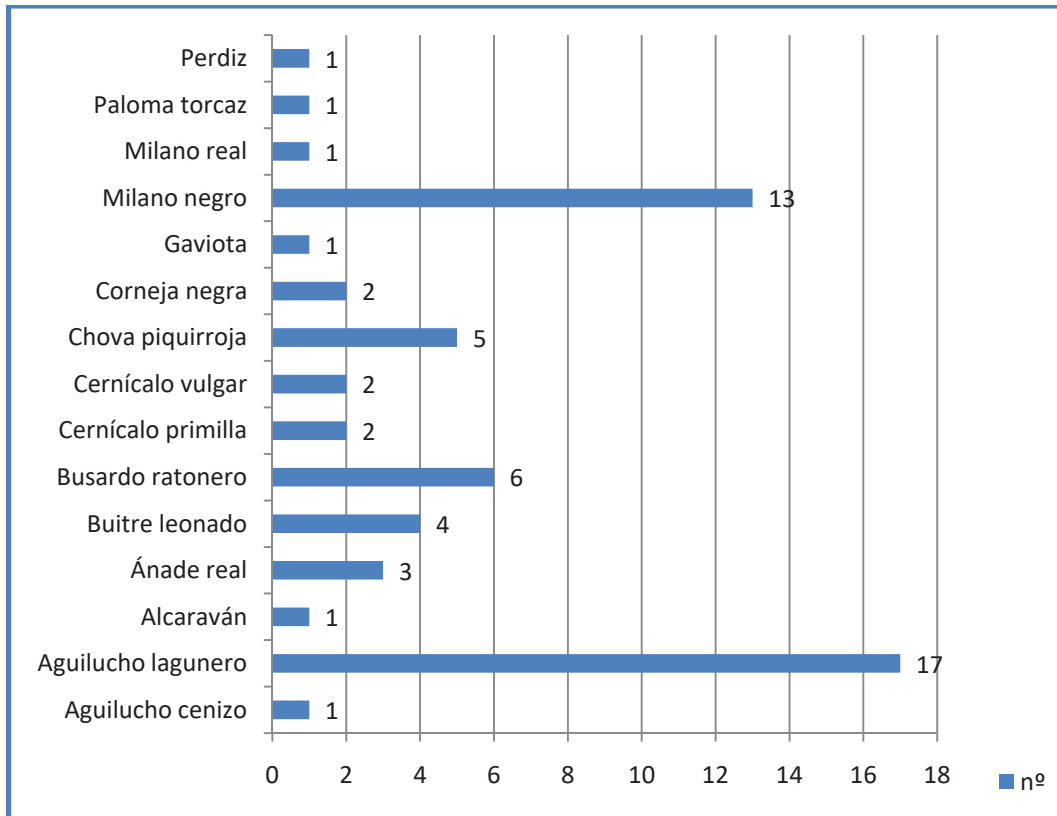
Gráfico 1. Especies observadas en el periodo Enero-Abril 2022

Durante este periodo de seguimiento que incluye el primer cuatrimestre de 2022 se han contabilizado tan solo 60 individuos frente a los 106 de 2021 y los 96 de 2020. La especie que con mayor frecuencia se ha movido en el entorno de los aerogeneradores ha sido Aguilucho lagunero con un ligero incremento en relación al mismo periodo en 2021 donde se contabilizaron un total de 15 individuos; le ha seguido Milano negro que empezó a visitar el parque eólico a partir de mitad de marzo con un número algo mayor al pasar de 6 individuos a 13. En tercer lugar encontramos a Busardo ratonero que ha incrementado en dos las observaciones realizadas, el resto de especies son avistamientos esporádicos de un único individuo superándolo tan solo Buitre leonado con 4 individuos, Ánade real con 3 y Cernícalo primilla con 2.

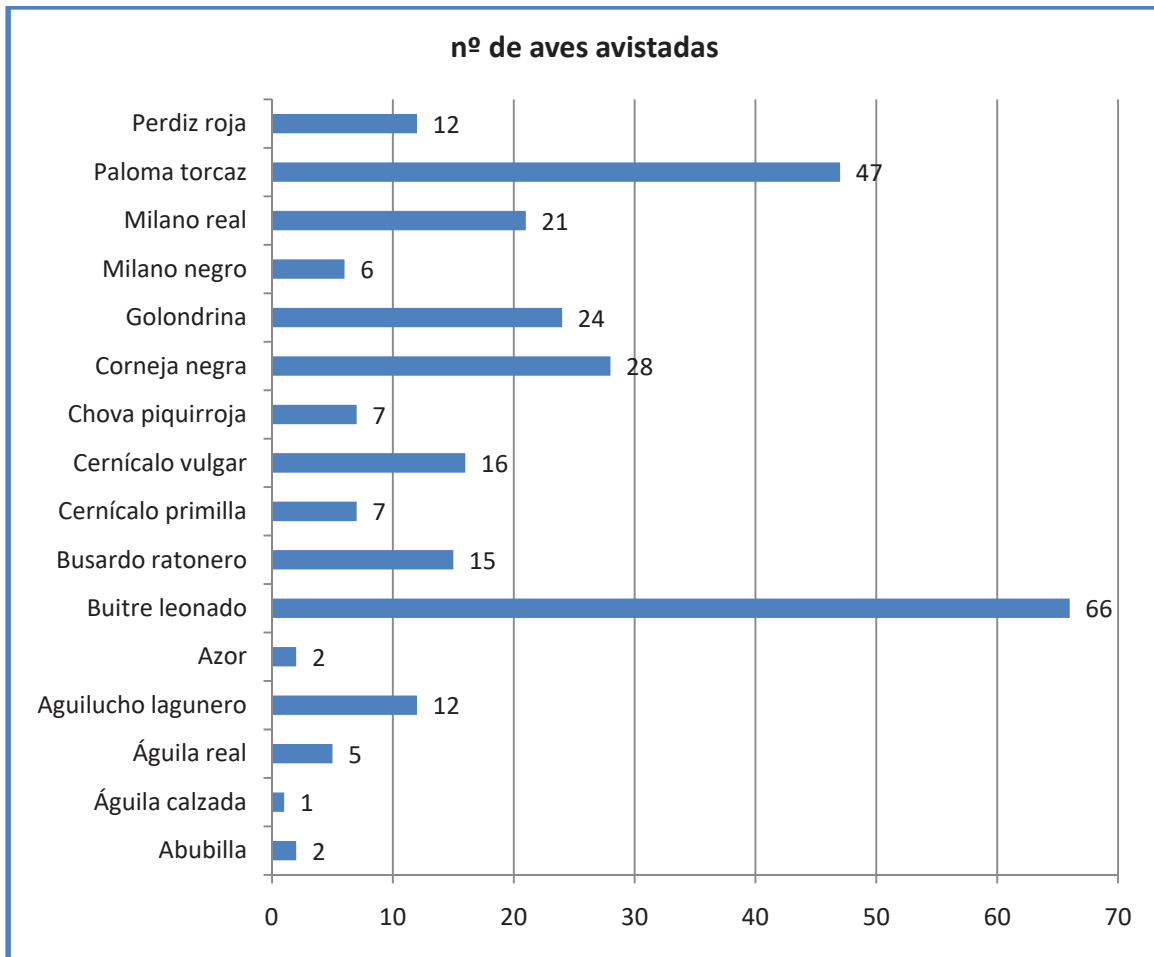
Gráfico 4. Especies observadas en el periodo de seguimiento en la línea de evacuación

En la gráfica se puede observar que el mayor número de individuos observados se centra en el Buitre leonado, seguido de Paloma torcaz y en tercer lugar Corneja

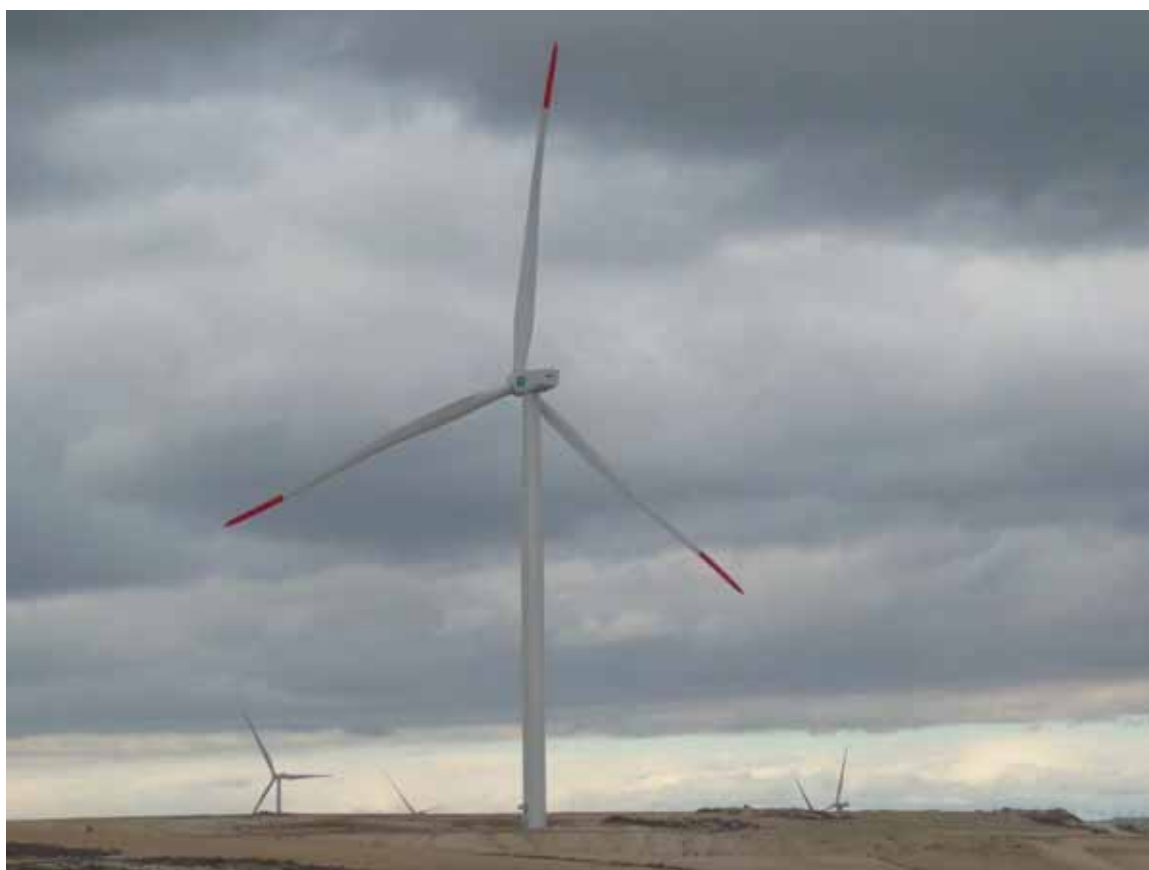
Visual de EC-05 con las palas pintadas desde el punto de observación

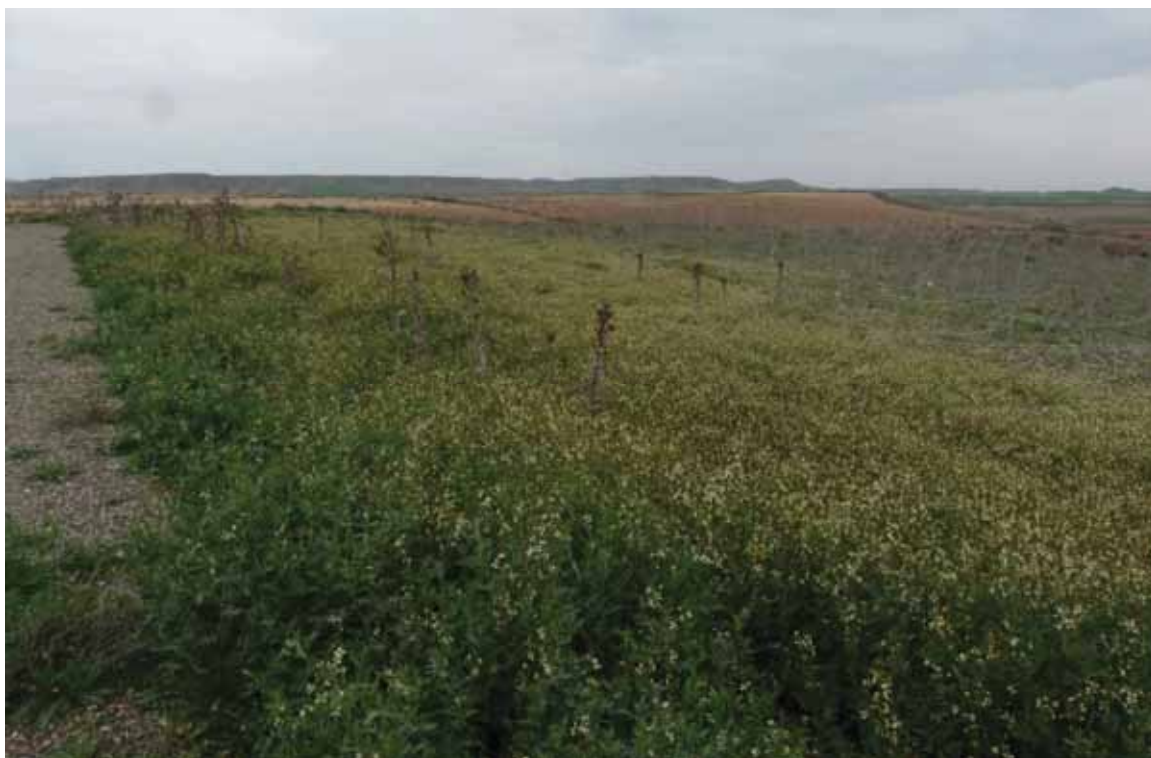
Dificultad del área de prospección en EC-01

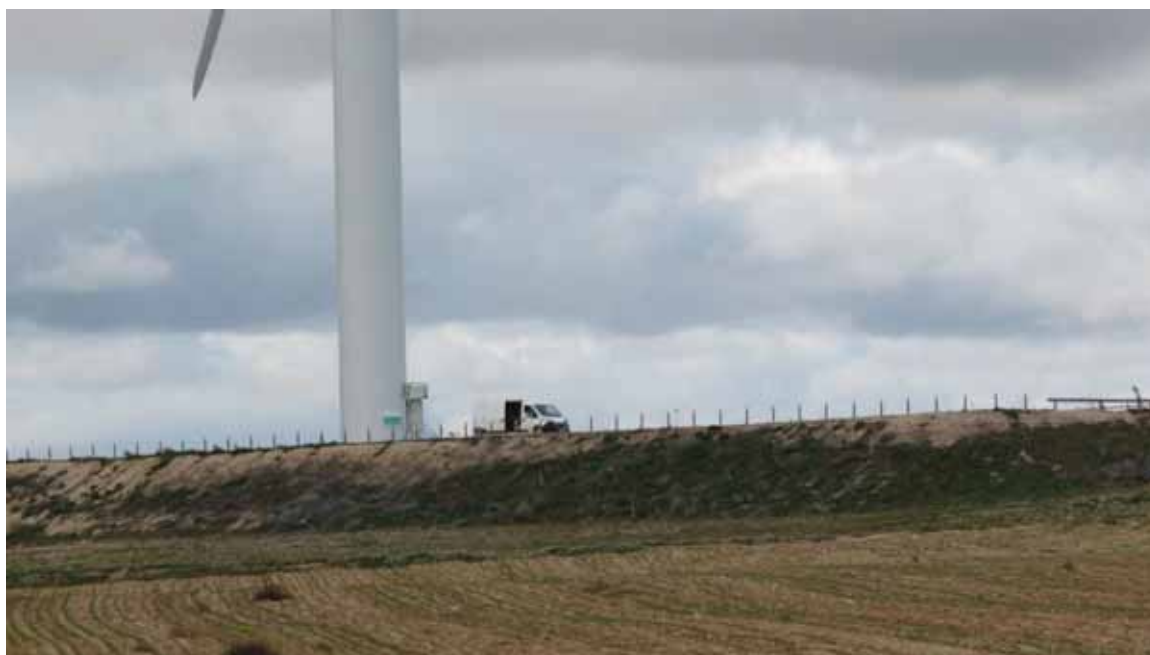
Técnicos trabajando en EC-02

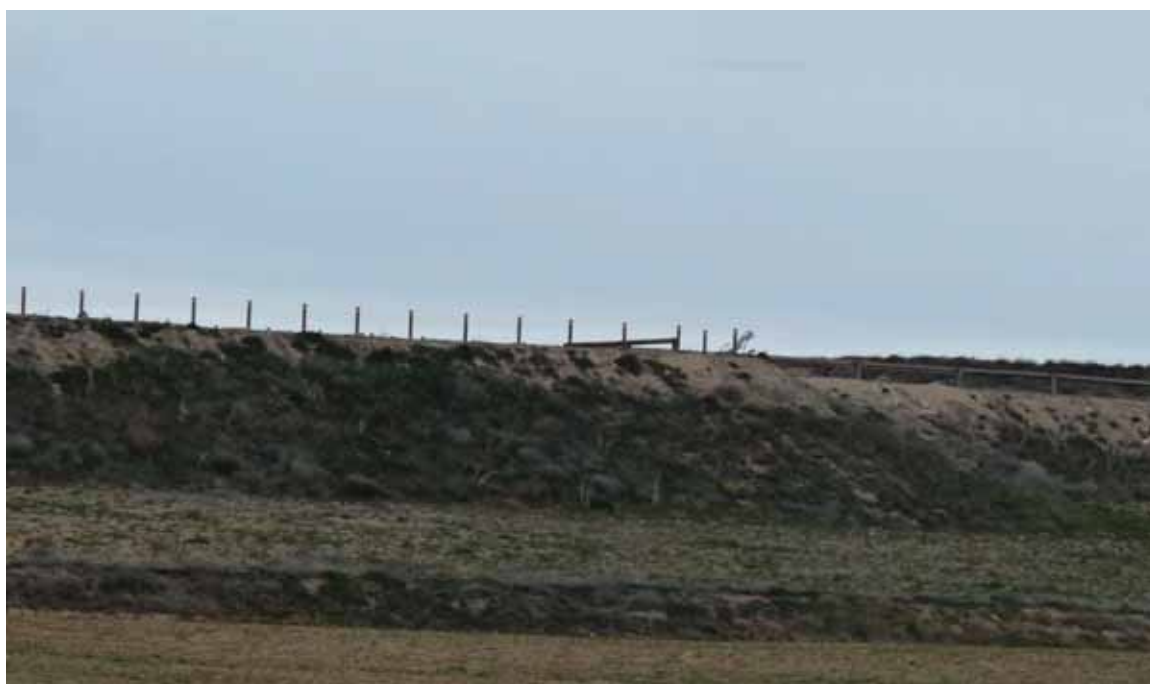
Restauración de taludes
