Parque eólico "EL CASTILLO" y sus infraestructuras de evacuación

VIGILANCIA AMBIENTAL EN FASE DE EXPLOTACIÓN

NOMBRE DE LA INSTALACIÓN	PARQUE EÓLICO "EL CASTILLO"
PROVINCIA UBICACIÓN INSTALACIÓN	TERUEL Y ZARAGOZA
NOMBRE DEL TITULAR	DESARROLLOS EÓLICOS DE TERUEL, S.L.
CIF DEL TITULAR	B99245276
NOMBRE DE LA EMPRESA VIGILANCIA	CIMA DESARROLLO Y MEDIO AMBIENTE, SLU
INFORME DE FASE DE	EXPLOTACIÓN
PERIODICIDAD DEL INFORME SEGÚN DÍA	CUATRIMESTRAL
AÑO DE SEGUIMIENTO	AÑO 1
Nº DE INFORME Y AÑO DE SEGUIMIENTO	INFORME Nº2 DEL AÑO 1
PERIODO QUE RECOGE EL INFORME	MAYO 2022 – AGOSTO 2022

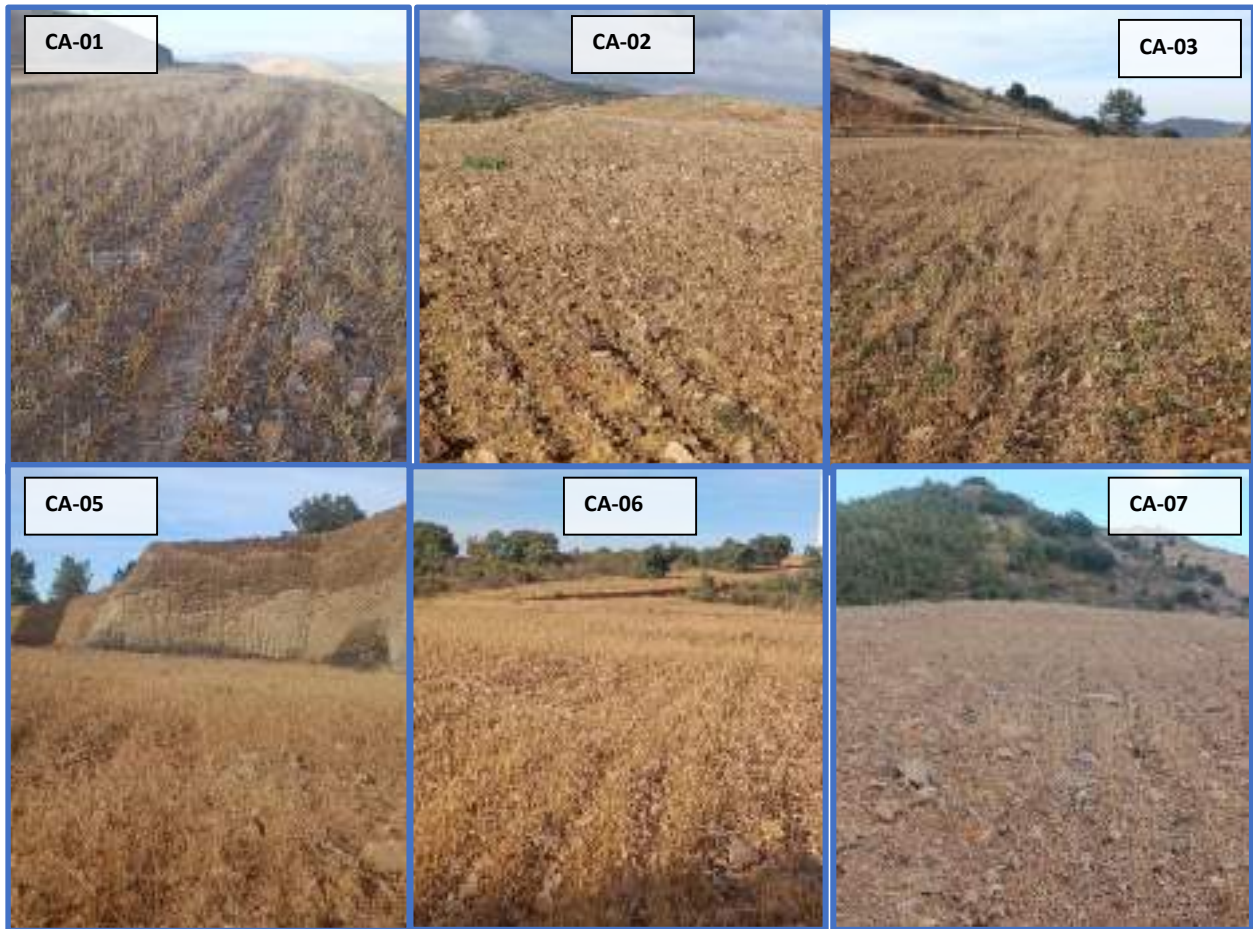
Fotografía 3. Resultado de la hidrosiembra en los distintos aerogeneradores

En rasgos generales, la hidrosiembra ha sido fructífera en las plataformas de los aerogeneradores CA-01, CA-05 y CA-06, donde alguna gramínea ha conseguido desarrollarse y terminar su ciclo vital (Fotografía 3).

En el resto de plataformas la hidrosiembra no ha llegado a desarrollarse adecuadamente, aunque las zonas están siendo recolonizadas paulatinamente por la vegetación local.

La restauración paisajística en el parque eólico “El Castillo” se realizó durante la primavera del 2022. Consistió en la hidrosiembra de especies autóctonas alrededor de las plataformas de los aerogeneradores y de la torre meteorológica.

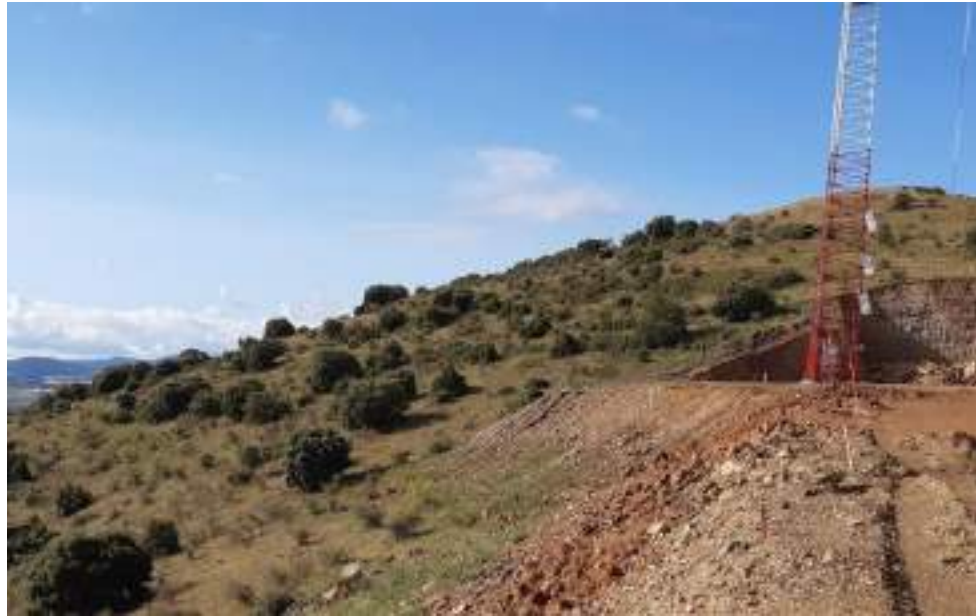
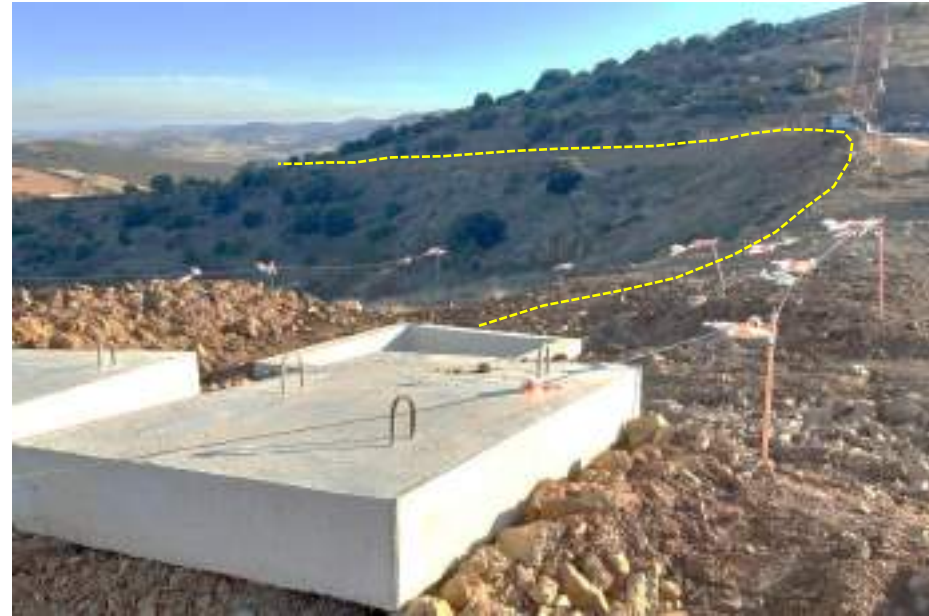
Conexión de la LAT con la red interior del Parque Eólico El Castillo

Noviembre de 2021. (La línea amarilla marca la zanja ya ejecutada, desde la arqueta de conexión de la LAT con la Red Interior del parque
