PLAN DE VIGILANCIA Y SEGUIMIENTO AMBIENTAL

EXPLOTACIÓN DEL PARQUE EÓLICO “EL TOLLO”

T.M. RUEDA DE JALÓN (ZARAGOZA)

2º INFORME CUATRIMESTRAL 2022

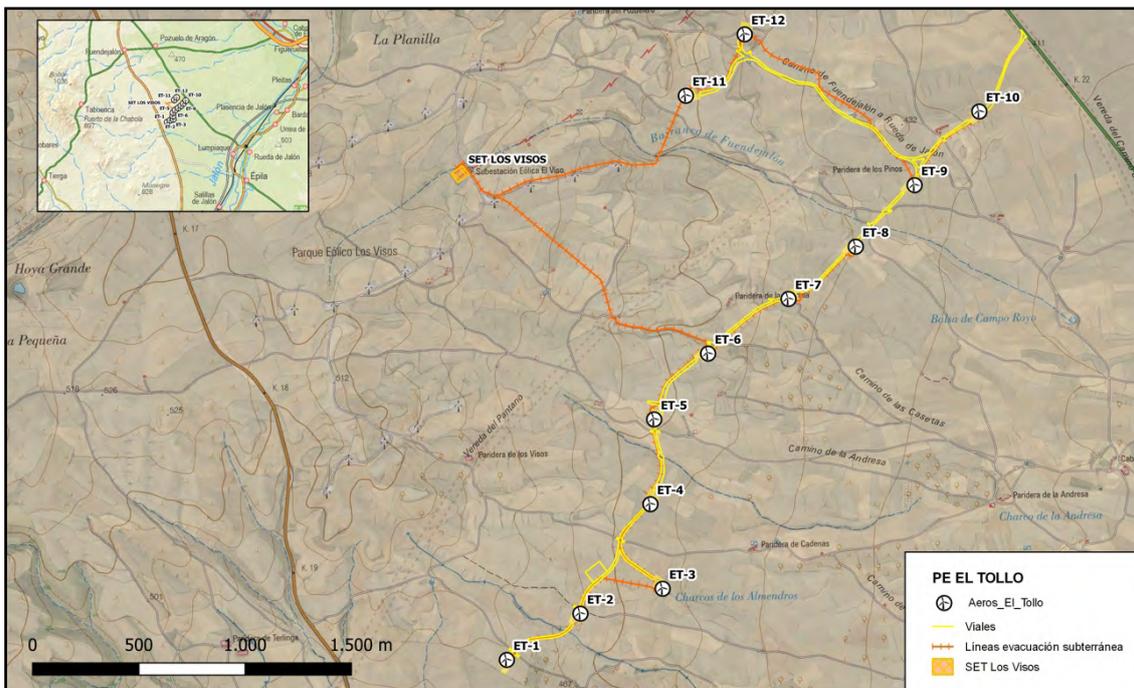
Con una potencia de 50 MW, está compuesto de 12 aerogeneradores del modelo VESTAS V150 con rotor tripala situado a barlovento, de 105 m de altura de buje y 150 m de diámetro de rotor (altura máxima total desde la base del aerogenerador hasta la punta de la pala de 180 m), situados en lo alto de una torre metálica de acero de cuatro tramos, cimentado sobre una zapata de hormigón armado.

Figura 2: Plano general del PE “El Tollo”. Fuente: IGN y Molinos del Ebro.

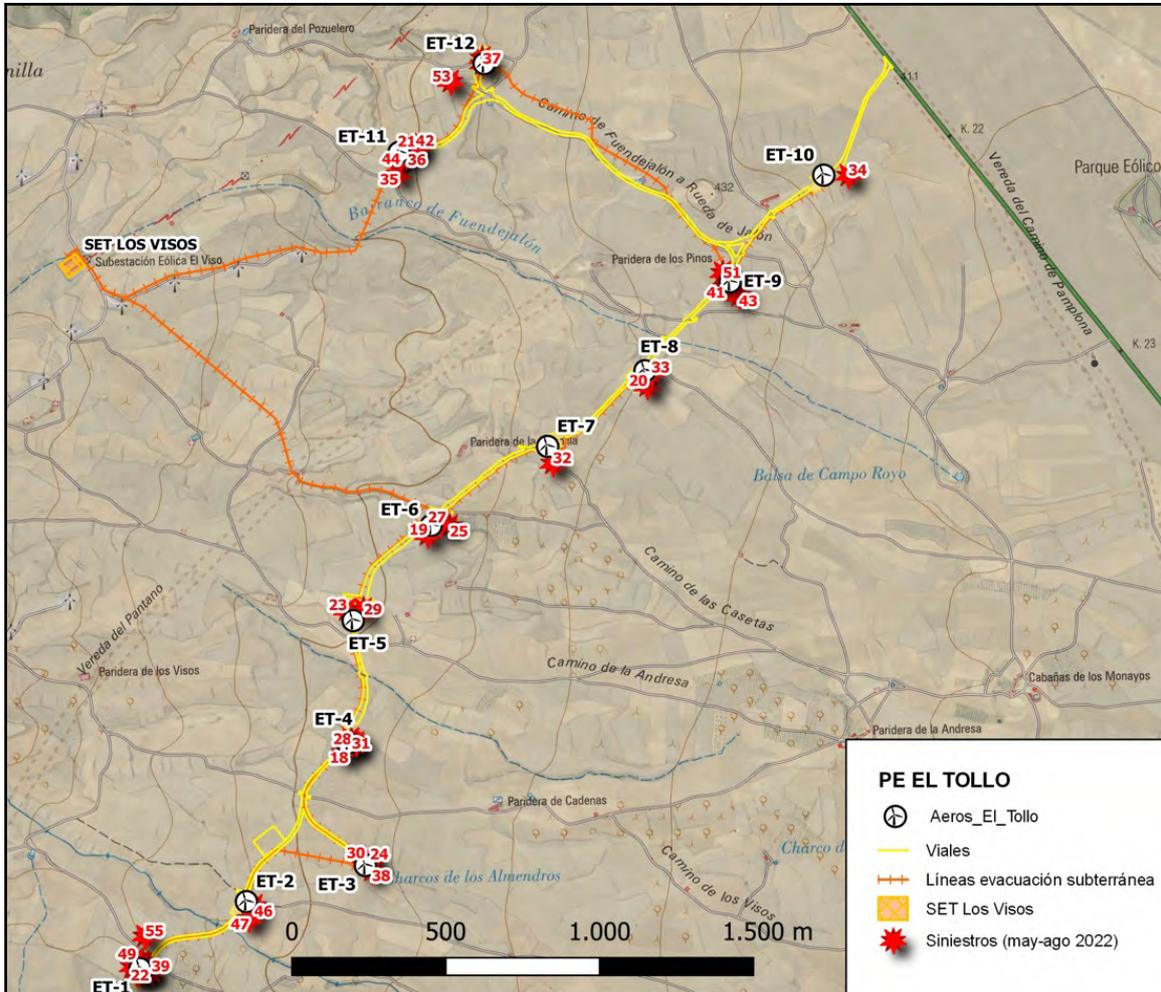
Como puede observarse en el siguiente plano, durante el presente cuatrimestre pudieron detectarse siniestros en todos los aerogeneradores que conforman el PE “El Tollo”:

Figura 6: Plano del PE El Tollo de los siniestros localizados en el presente cuatrimestre. Una versión de mayor detalle se adjuntará en el anexo cartográfico.

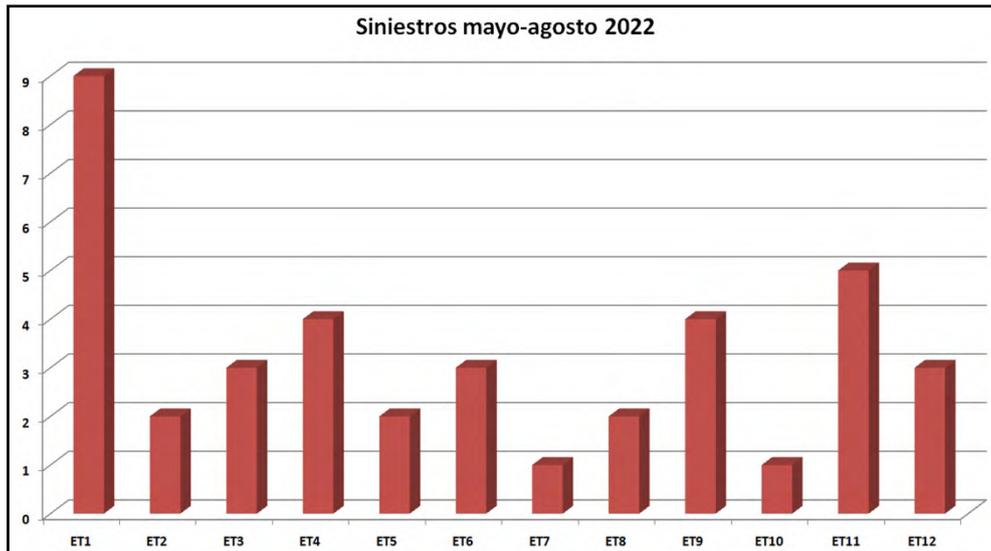
A continuación se muestra una gráfica con la distribución de siniestros en el PE El Tollo a lo largo del presente cuatrimestre. Como puede observarse en la gráfica, el aerogenerador que mayor número de siniestros acumuló fue el ET-1, con 9 siniestros en total éste cuatrimestre, seguido del ET-11 que acumuló 5 siniestros. Y de el ET-9 y ET-4, con 4 siniestros cada uno. El resto de los aerogeneradores presentaron de 1 a 3 siniestros cada uno.

Figura 7: Grafica de la distribución de siniestros en cada uno de los aerogeneradores del PE El Tollo durante el presente cuatrimestre.

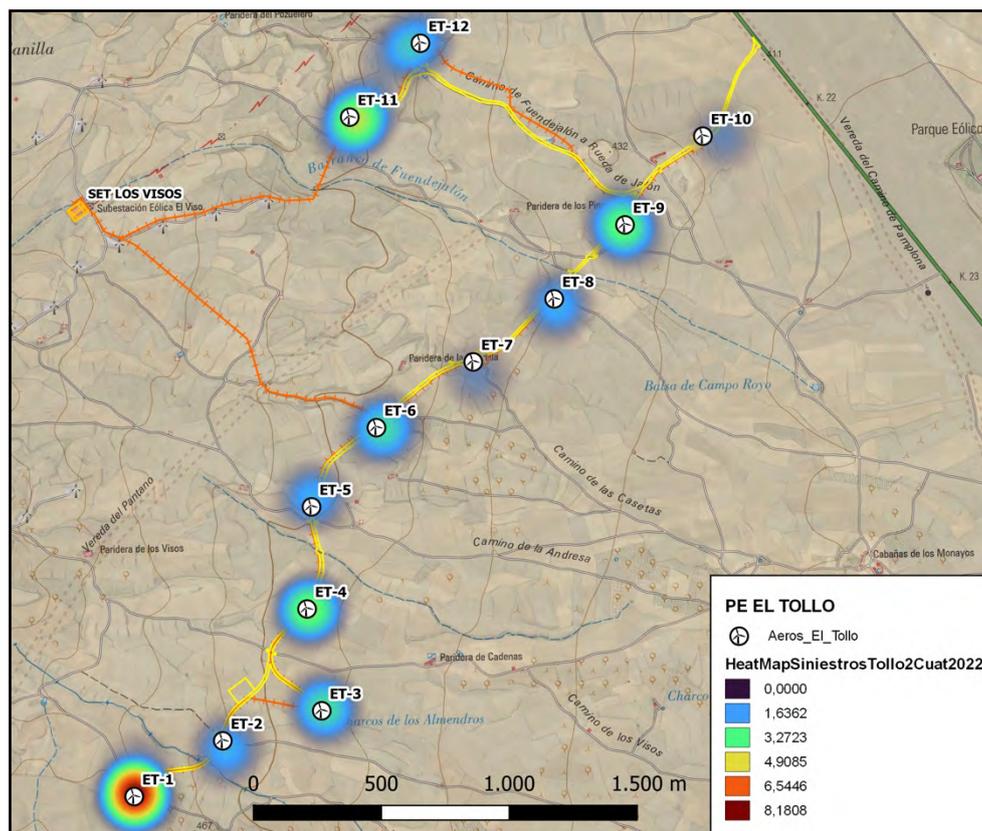
A continuación se muestra un mapa de calor de densidad puntual se ha elaborado para mostrar las áreas del parque eólico que mayor mortalidad han presentado en éste cuatrimestre:

Figura 8: Mapa de densidad de los siniestros del PE El Tollo durante el presente cuatrimestre. El mapa se adjunta con mayor resolución y detalle en el anexo cartográfico.

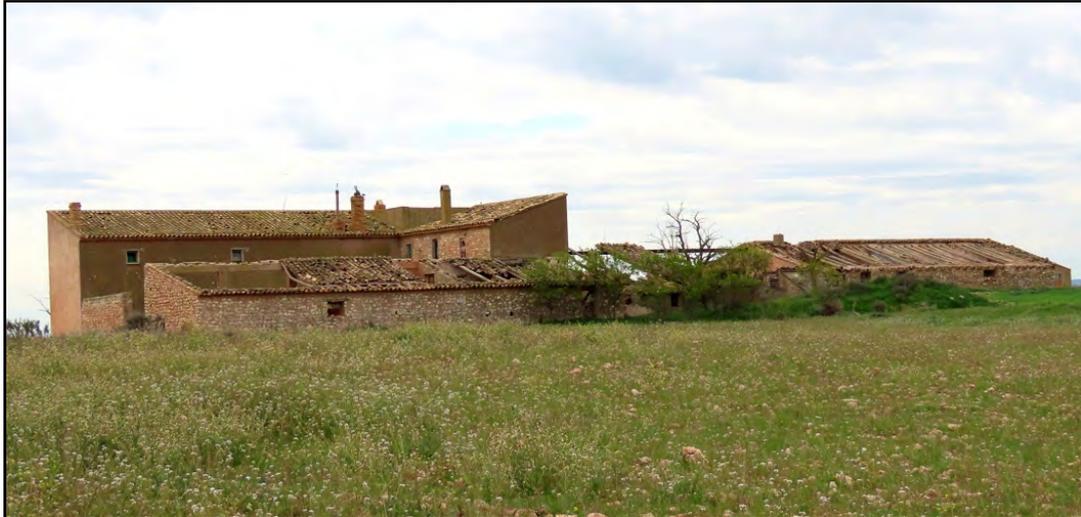
Figura 18: Fotografía general de la paridera de la finca Echeverría. Puede observarse que el estado de conservación del tejado es algo variable en las diferentes estructuras, con áreas muy bien conservadas y propicias para la nidificación del cernícalo primilla y otras áreas muy deterioradas o incluso colapsadas.

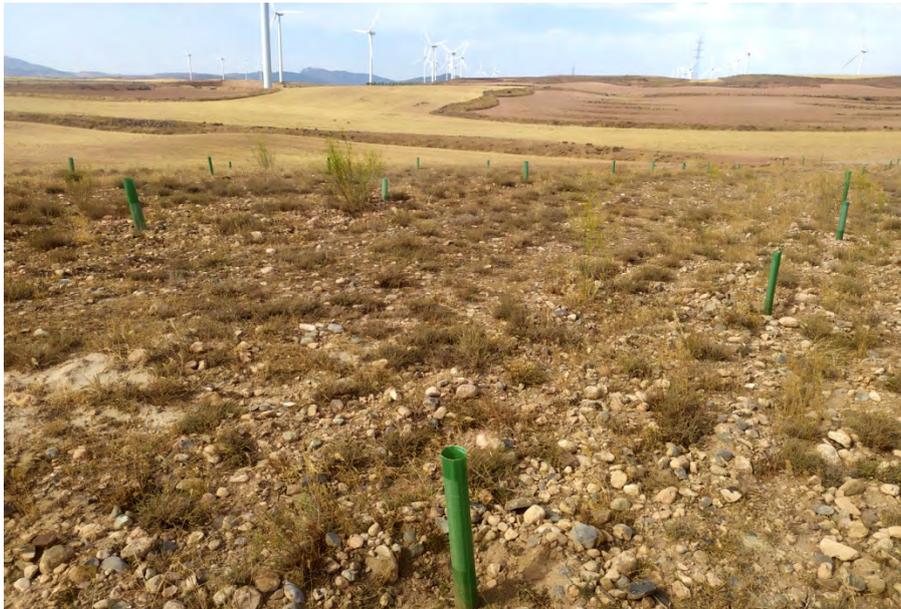
Figura 23: La plantación artificial de especies arbustivas y leñosas en los cerros aledaños al aerogenerador ET12 avanza adecuadamente, si bien se ha observado que algunas fundas protectoras de las plantaciones han sido retiradas por la fauna local o por acción de los elementos.

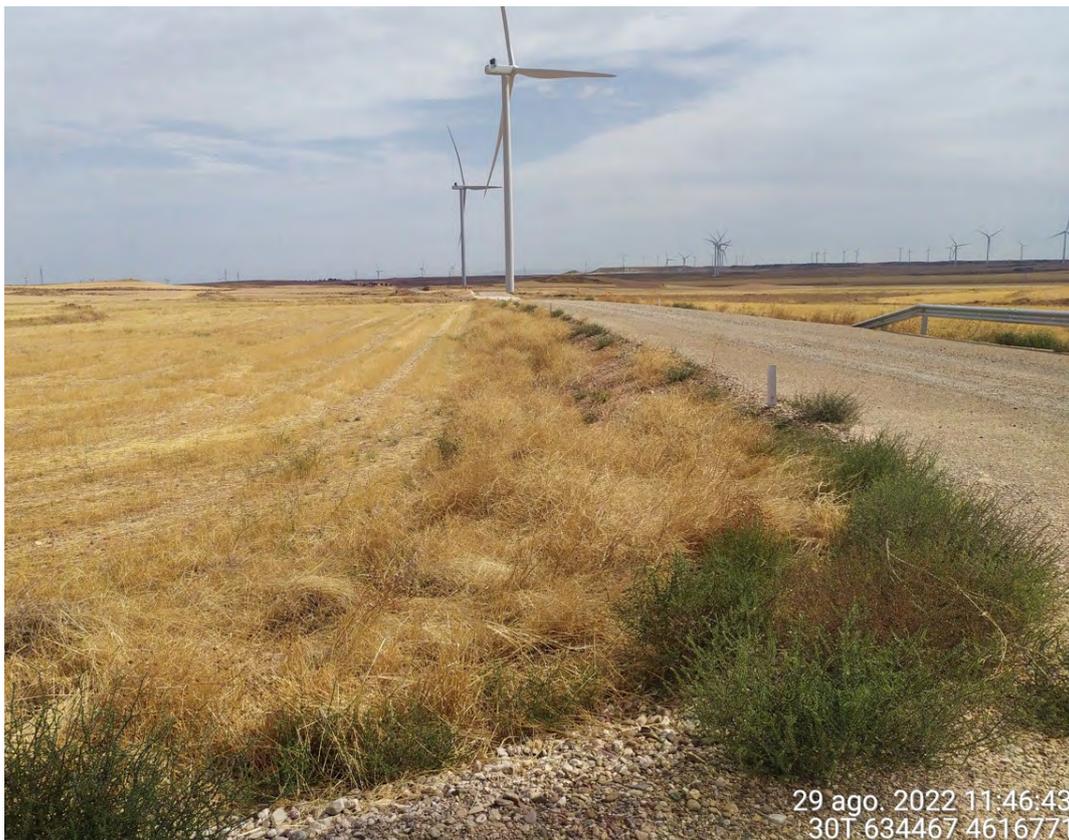
Figura 25: Vial de acceso principal entre aerogeneradores ET8 (aerogenerador más cercano de la imagen) y ET7. Puede observarse la vegetación natural arbustiva creciendo en los taludes.

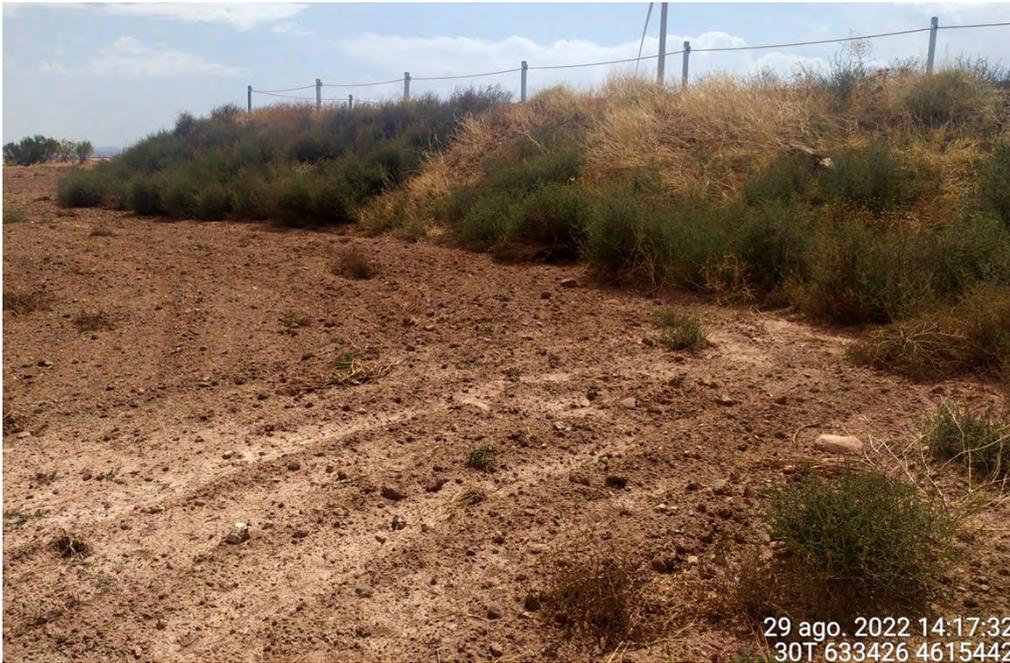
Figura 26: Vegetación natural creciendo sobre los taludes de la plataforma de ET4.

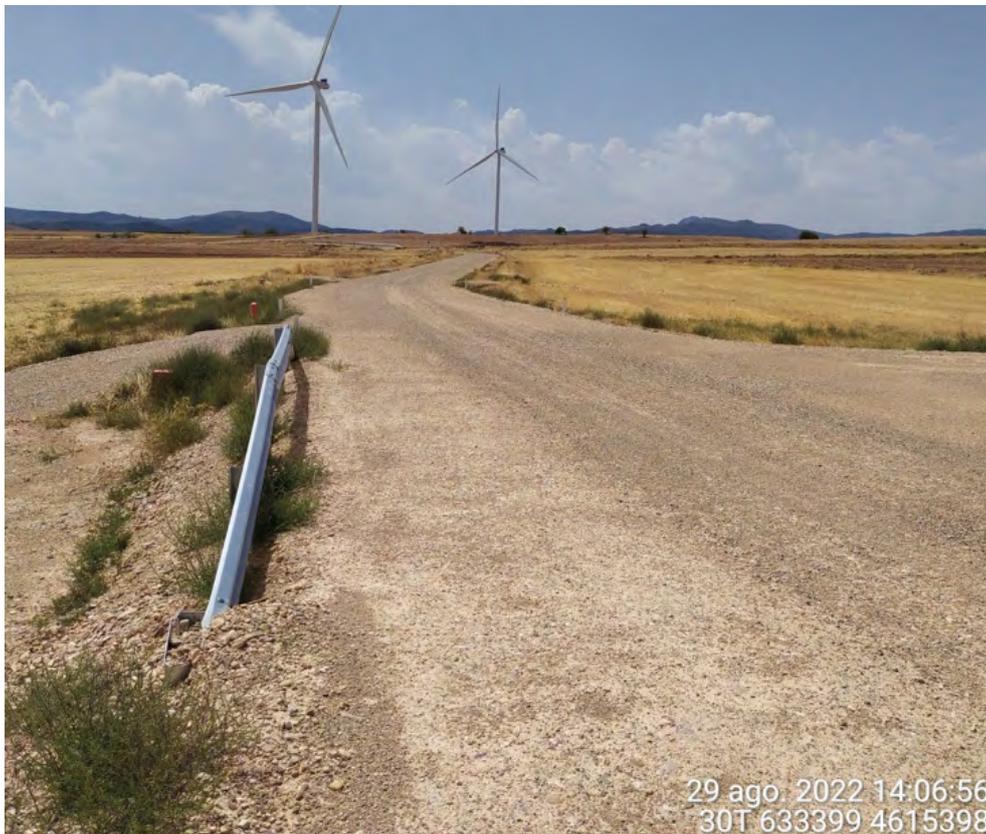
Figura 27: Estado de los viales de acceso al aerogenerador ET-1 y ET-2.

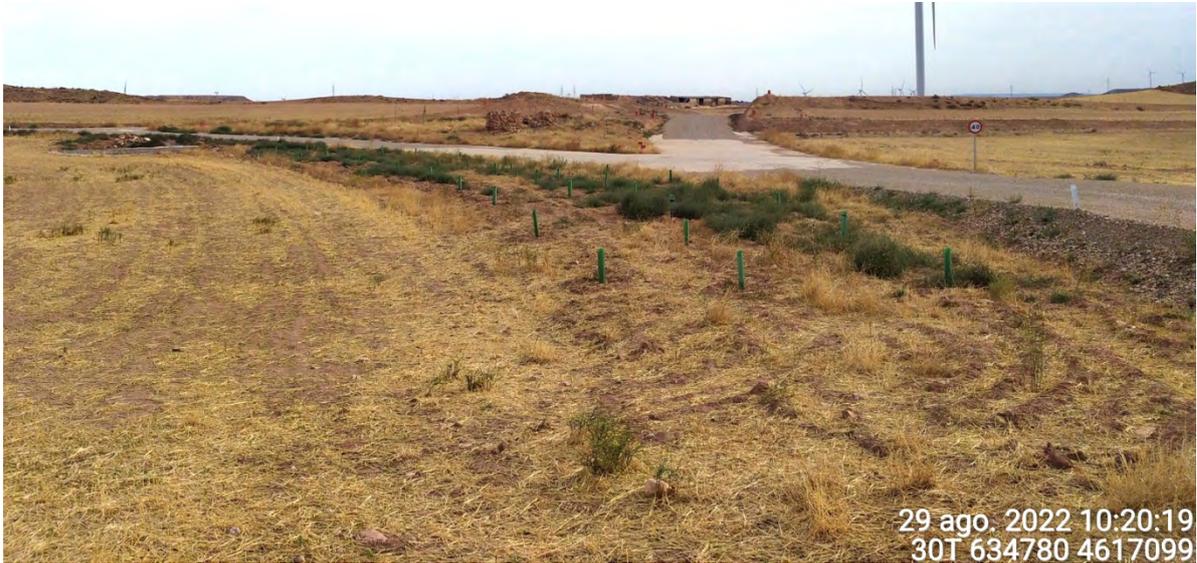
Figura 28: Estado de la plantación artificial en el campo aledaño al cruce de viales entre ET9 y ET10.

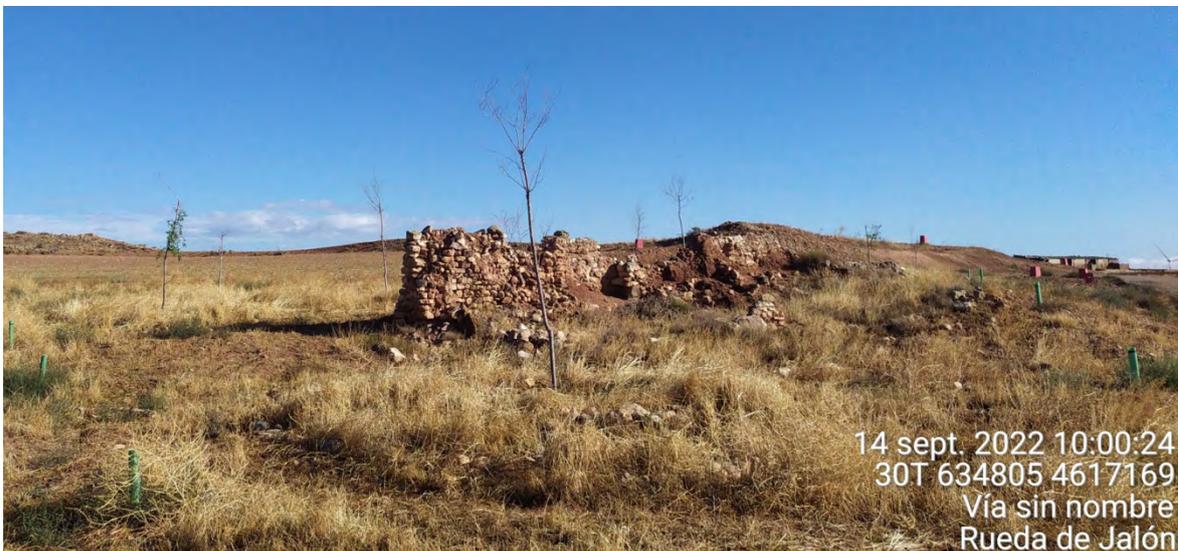
Figura 29: Isla de vegetación en el cruce de viales entre ET9 y ET10, rodeando las ruinas de una estructura agroganadera de piedra derruida. Puede observarse como la vegetación natural ha comenzado a crecer junto a las especies arbustivas plantadas artificialmente.

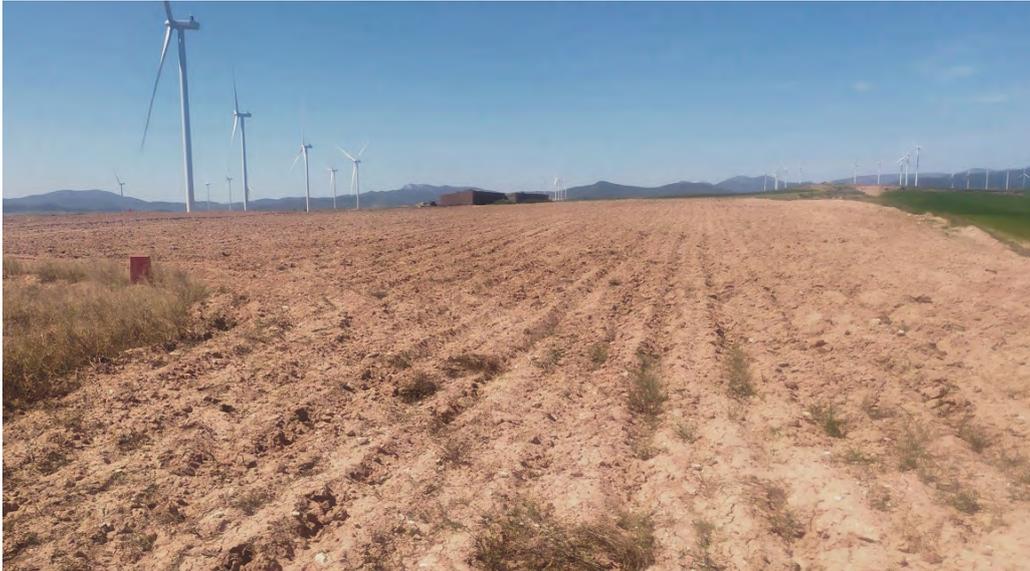
Figura 30: Antigua localización del Site Camp de la obra, que fue restaurada al cubrirse de una capa de tierra vegetal del cultivo original. Por el momento el área se ha dejado arada en barbecho, y presenta algunos indicios de revegetación espontánea.

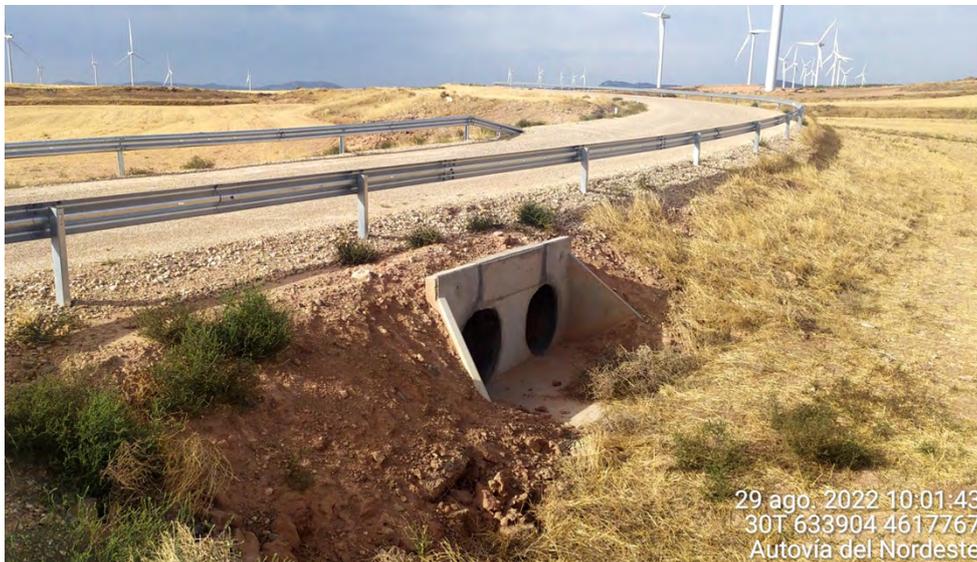
Los sistemas de desagüe y evacuación de agua implementados a lo largo de los viales del PE parecen funcionar correctamente y no se han observado obstrucciones en los mismos. Durante las temporadas de lluvias no se han observado áreas inundadas relevantes que debieran ser notificadas.

Figura 31: Desagüe situado en vial próximo a aerogeneradores ET11 y ET12 en buen estado.

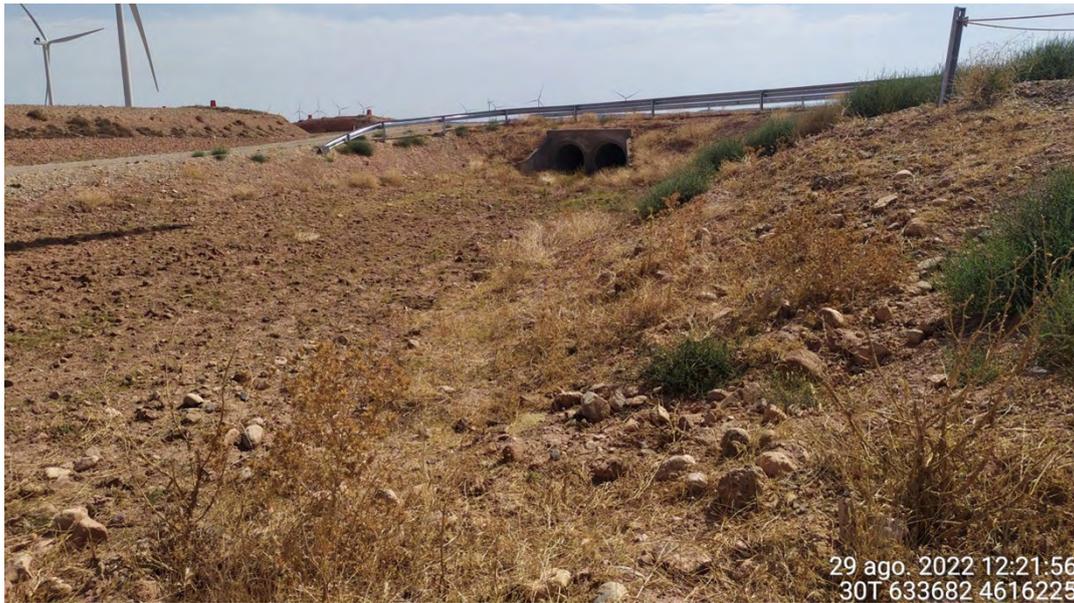
Figura 32: Desagüe situado en vial próximo a aerogenerador ET-6 en buen estado.

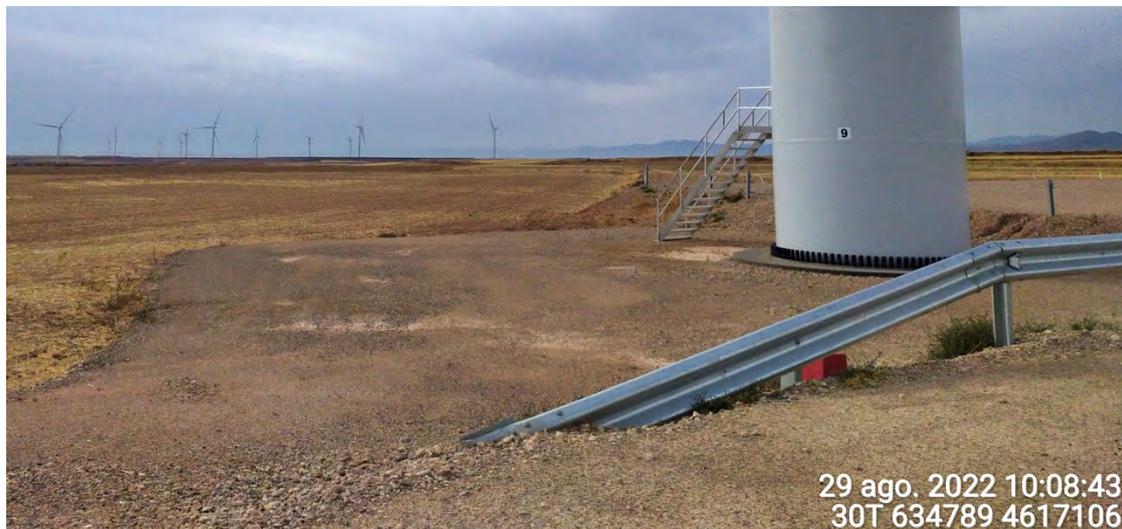
Destacar que el hundimiento del terreno en ET-9, informado durante el anterior cuatrimestre, ha sido subsanado y por el momento la plataforma del aerogenerador presenta un buen estado.

Figura 33: Fotografías de la plataforma de ET-9 reparada con una nueva capa de zahorra.

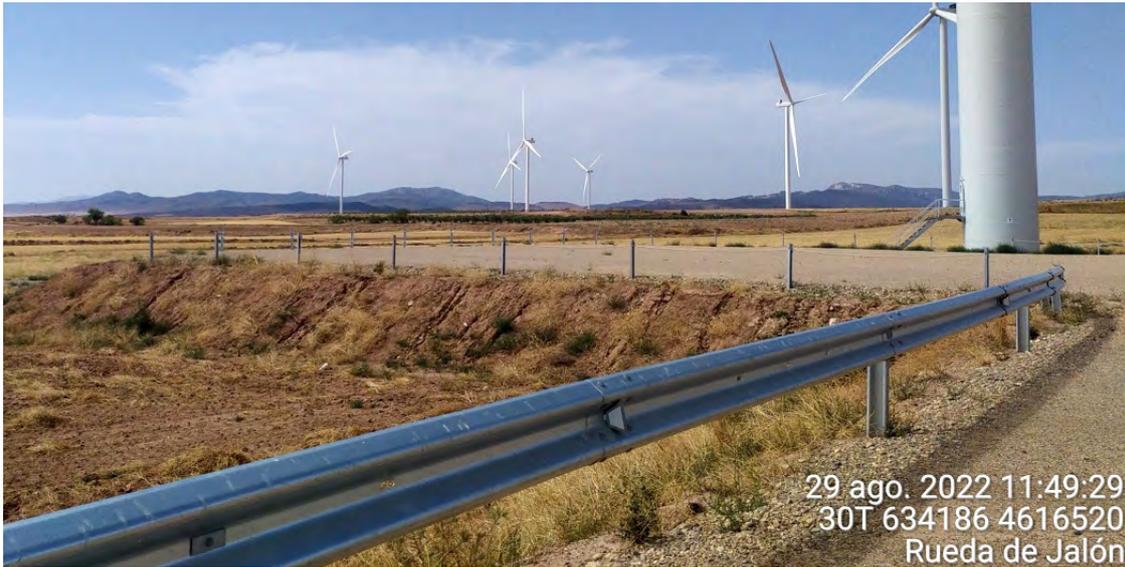
Informar de que el estado de los taludes del norte de la plataforma de ET-7 está algo dañado por la erosión, a causa del flujo del agua de lluvia que cae desde la plataforma. Sería conveniente restaurar en el futuro éstas cárcavas para evitar que se pierda aún más tierra vegetal de la restauración.

Figura 34: Cárcavas a lo largo de todo el talud norte de plataforma del aerogenerador ET-7 en Agosto 2022.

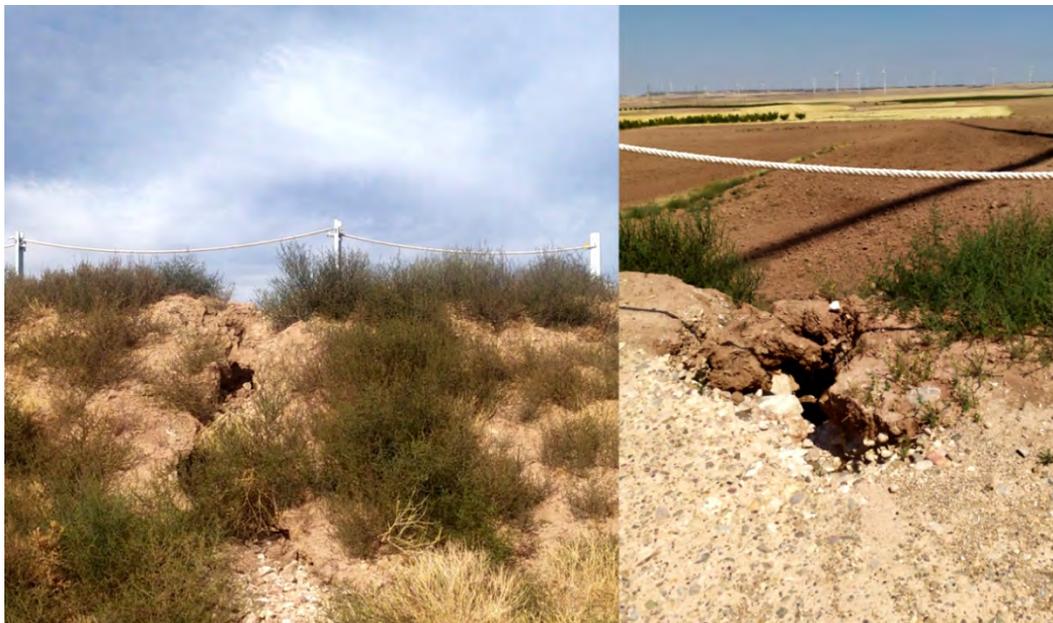
Por último informar de la evolución de la erosión en el talud noreste de la plataforma del aerogenerador ET-12. Sería conveniente restaurar en el futuro ésta cárcava para evitar que se pierda aún más tierra vegetal de la restauración o se dañe la propia plataforma del aerogenerador.

Figura 35: Fotografías de la cárcava en talud de plataforma del aerogenerador ET-12 en Agosto 2022.

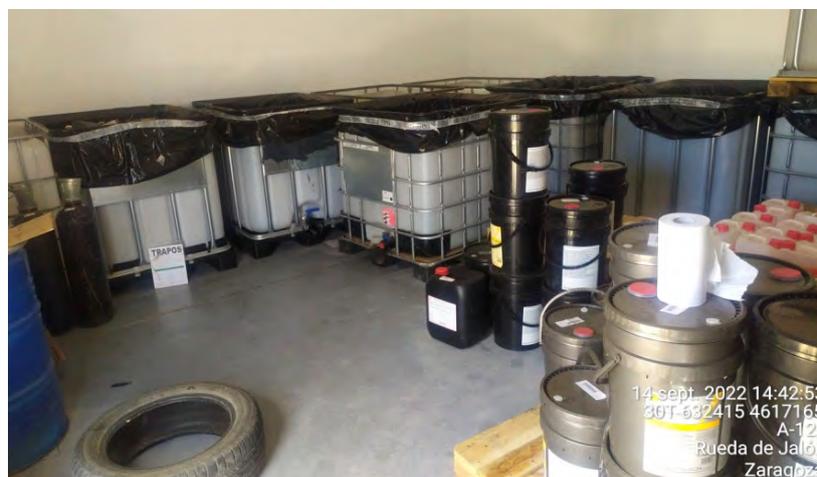
- La segregación de los residuos (tanto peligrosos como no peligrosos) generados en el parque eólico como consecuencia de las tareas de mantenimiento se realiza en diversos contenedores dispuestos a tal fin. Se dispone, según necesidad, de contenedores para aceite usado (LER 13.02.05), filtros de aceite (LER 16.01.07), hierro y acero (LER 17.04.05), metales mezclados (17.04.07), envases plásticos contaminados (LER 15.01.10), envases aerosoles vacíos (LER 12.01.12), baterías de plomo (LER 16.06.01), etc., todos ellos correctamente identificados mediante etiquetas. Los residuos urbanos (papel y cartón, plástico y lodos) también son segregados y correctamente gestionados.

Figura 37: Interior del almacén de residuos SET Los Visos.
