INFORME VIGILANCIA AMBIENTAL

NOVENO INFORME CUATRIMESTRAL

PARQUE EÓLICO FARLÁN

VIGILANCIA AMBIENTAL

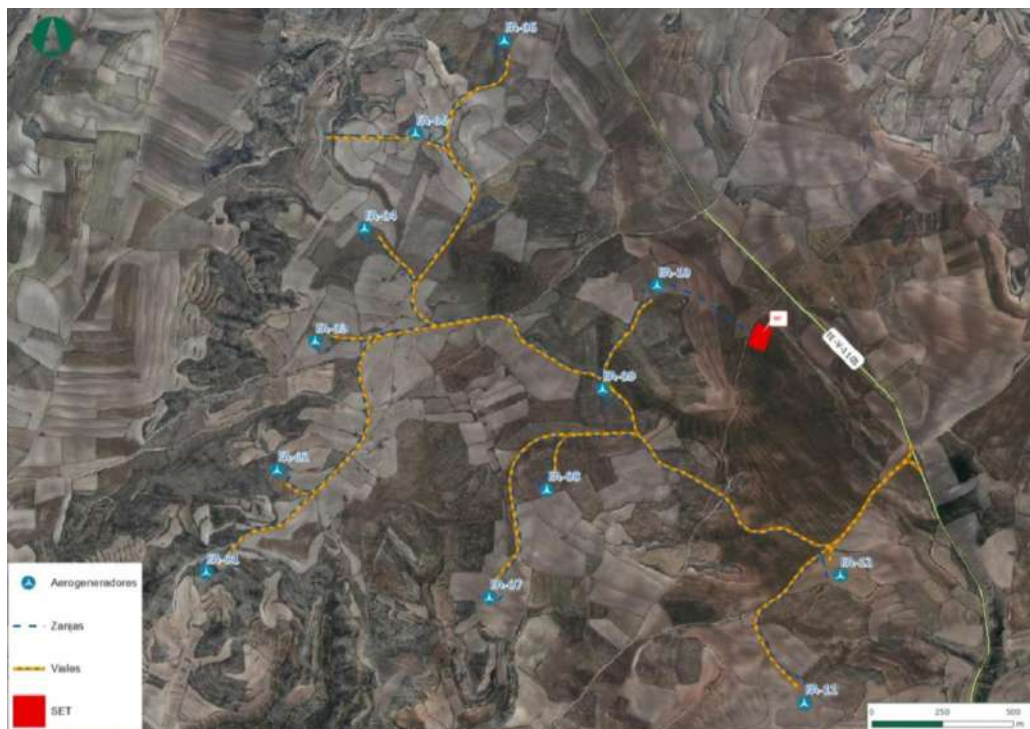
Figura 1: Ubicación del parque eólico sobre foto aérea

Los aerogeneradores están conectados mediante una línea aérea de alta tensión de 220 kV, con una longitud de 11,8 km con origen en la SET Venta Vieja y final en la SET Muniesa, con un total de 40 apoyos.

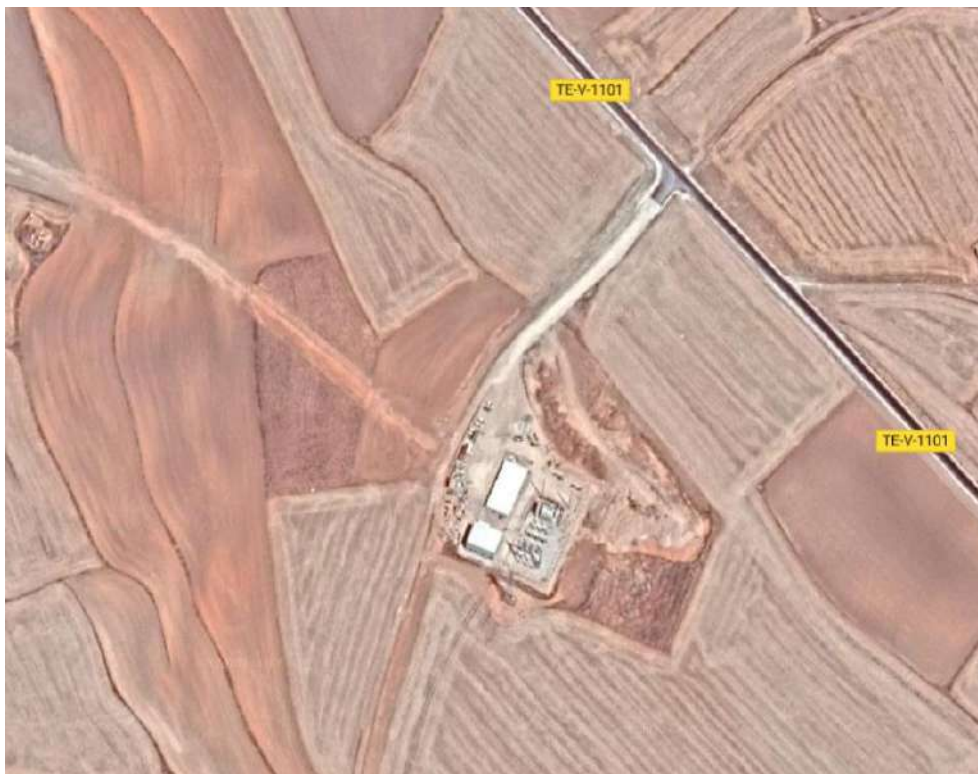
Figura 2: Subestación eléctrica sobre foto aérea

Esta subestación es compartida con los parques de "San Pedro de Alacón" y "Muniesa".

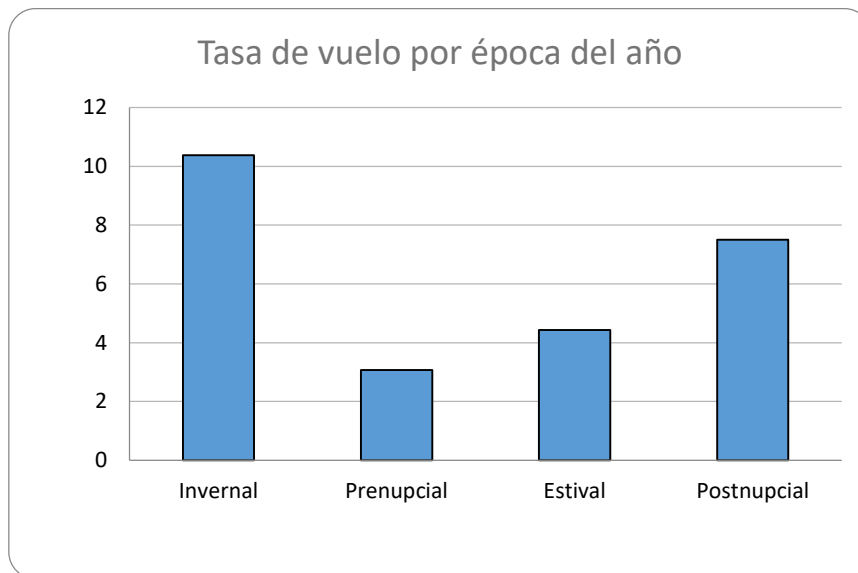
Figura 5: Tasas de vuelo obtenidas en las distintas épocas del año en el parque eólico “Farlán”.

Se puede observar que las tasas de vuelo de las épocas invernal y post-nupcial destacan por encima del resto, prácticamente duplicando los valores de la época estival y pre-nupcial. De las cuatro, la época invernal es la que

tiene la mayor tasa de vuelo (10,38 aves/h), un valor que sea visto incrementado por un bando de 65 chovas registrado en un solo avistamiento que ya hemos comentado. Por el contrario, la época pre-nupcial presenta la menor tasa de vuelo con 3,08 aves/hora.

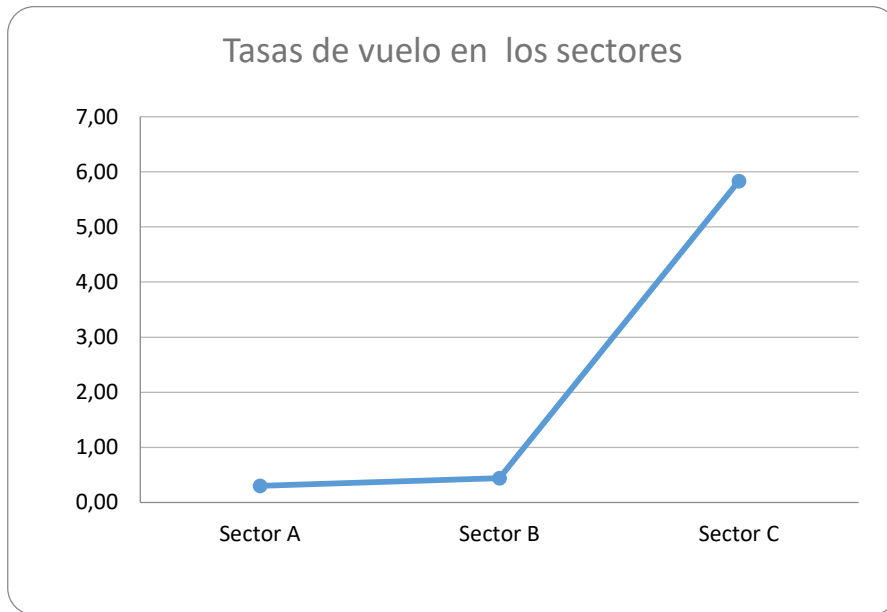
Figura 6: Tasa de vuelo (aves/hora) en los distintos sectores de aproximación al aerogenerador.

Los datos indican que el número de aves de interés aumenta conforme aumenta la distancia a los aerogeneradores, registrándose la mayoría de individuos a más de 100 metros de los mismos, tratándose sobre todo de chovas piquirrojas.

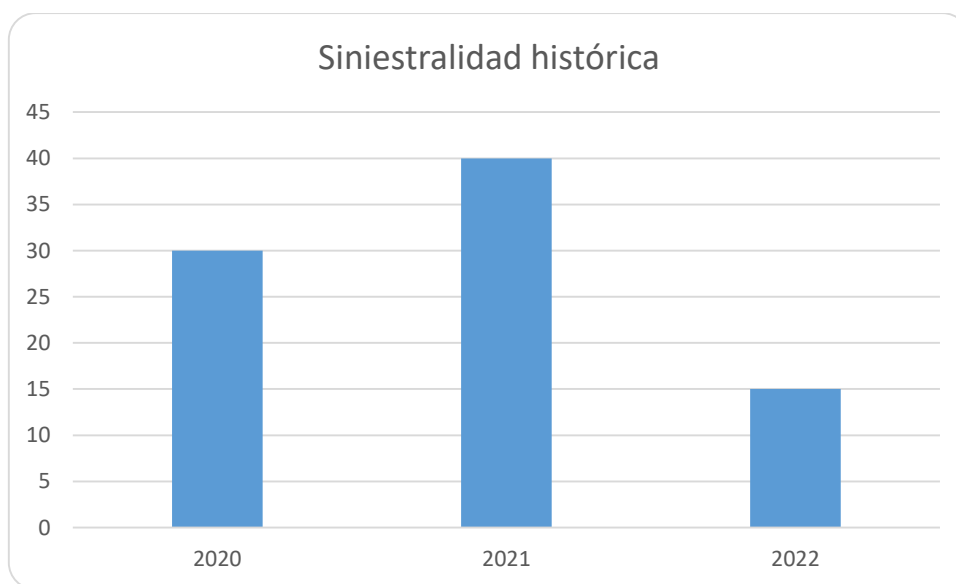
Figura 15: Distribución temporal de los siniestros durante los diferentes años de explotación.

Tal y como se puede observar, en el histórico del parque eólico Farlán, se ha encontrado un total de 85 siniestros, de los cuales 8 son mamíferos quirópteros y 77, aves. La distribución de los siniestros ha sido: 30 en 2020, 40 en 2021 y 15 en 2022. Se puede observar en la siguiente figura que la siniestralidad de los dos primeros años es similar mientras que en el año 2022 ha disminuido aproximadamente a la mitad de los años anteriores. Por tanto, 2021 ha sido el año que ha registrado más siniestros y 2022 el que menos.

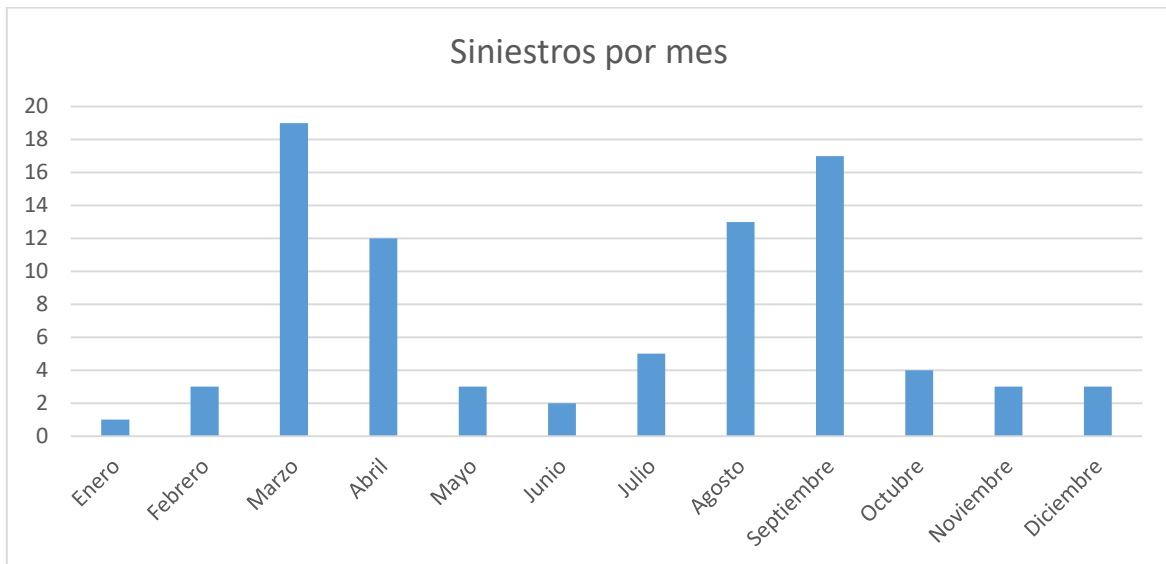
Figura 16: Distribución temporal de los siniestros durante los diferentes años de explotación.

Respecto a la siniestralidad registrada por meses, tal y como se puede observar en la siguiente figura, los meses correspondientes a las épocas pre y post-nupcial son los que registran una mayor siniestralidad, coincidiendo con las épocas de mayor actividad de las aves. Así, marzo es el mes que acarrea más siniestros (19 siniestros, muchos de ellos pequeños paseriformes esteparios) mientras que enero es el mes con el valor más bajo (1 siniestros).

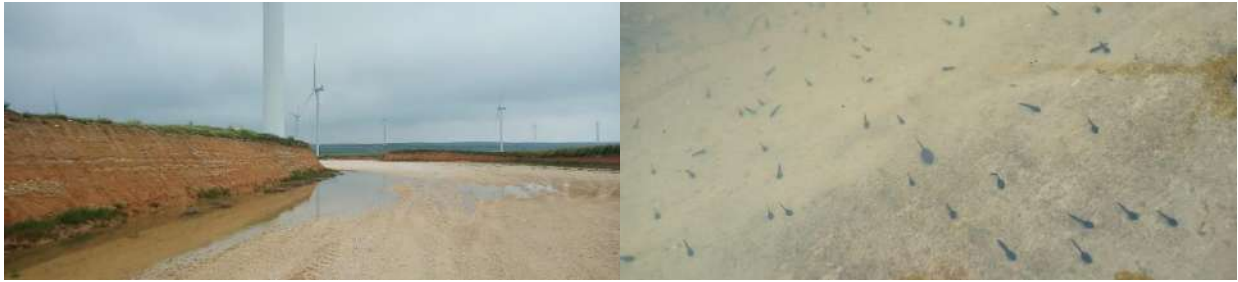
Se han detectado charcos tras las lluvias en algunas plataformas, y destacan los encontrados en FA-09 y FA-10. Estos charcos no dificultan el paso de vehículos ni el acceso a los aerogeneradores (fotografía inferior de FA-10)

En estos charcos, se observaron puestas y renacuajos de sapo corredor (*Epidalea calamita*) y sapillo moteado (*Pelodytes punctatus*), tal y como se observa en la fotografía inferior, tomada en FA-10.

Se amplía una pequeña cárcava en la base de la torre de meteorología del Parque Eólico “Farlán”. No implica peligro para la estructura.

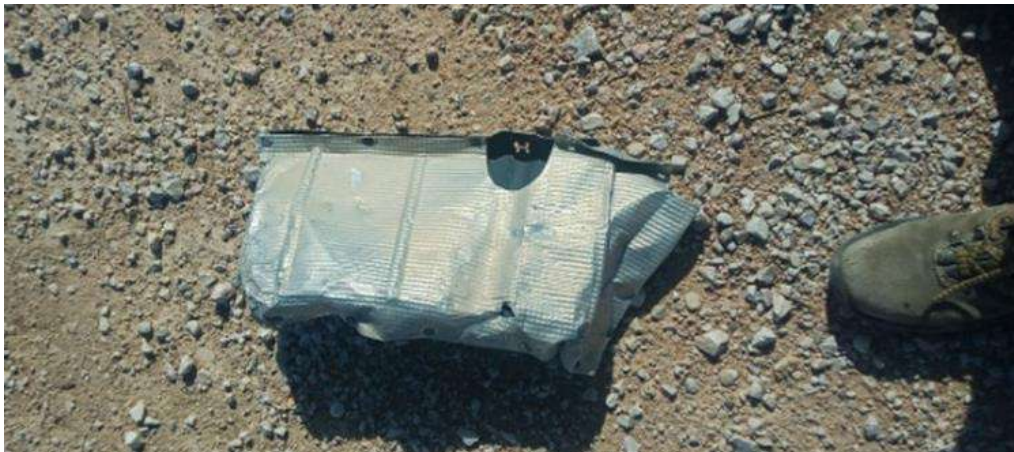
Por otro lado, a lo largo del presente periodo de estudio se detectó el protector térmico de un vehículo en la plataforma de uno de los aerogeneradores, también se han encontrado mascarillas desechables en los alrededores de algunos aerogeneradores y en los viales. Este protector térmico fue correctamente desechado.

Protector térmico de un vehículo en la plataforma de uno de los aerogeneradores del PE Farlán.

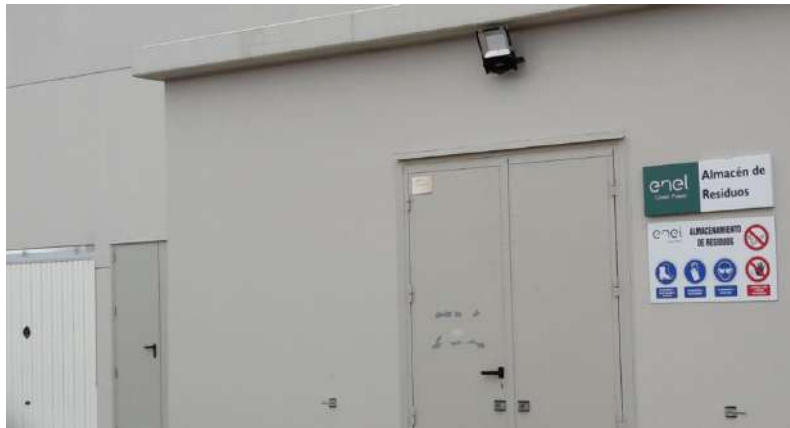
Punto limpio habilitado en la subestación Ventavieja para los parques eólicos de Muniesa, San Pedro de Alacón y Farlán

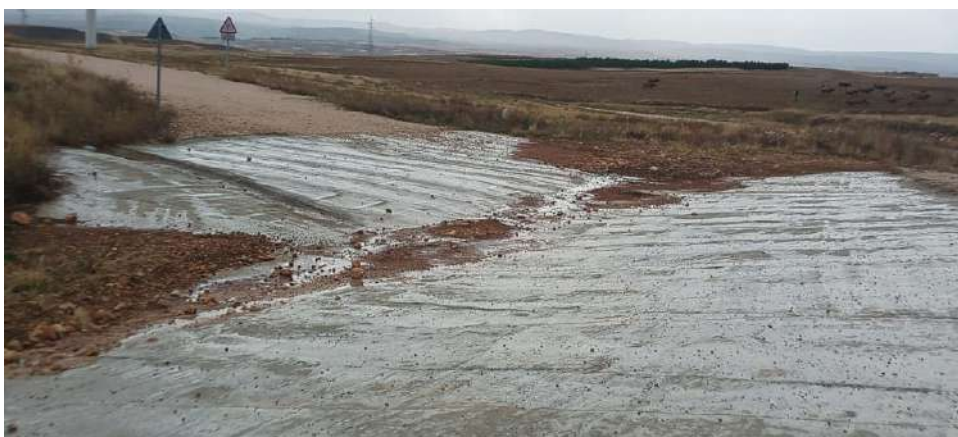
Vado de acceso a FA-08 parcialmente colmatado por colada sedimentaria del cultivo colindante tras las lluvias. No se obstruye el paso a vehículos ni supone un problema para la circulación.

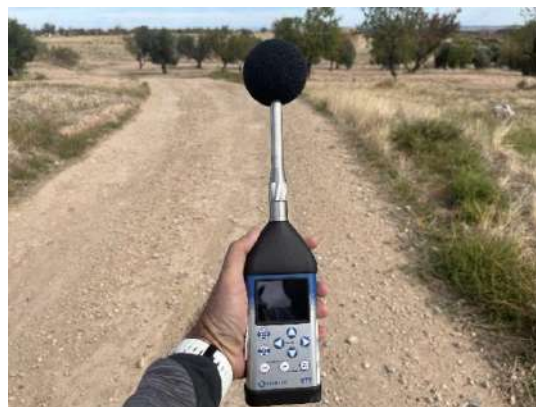
Figura 18: Sonómetro integrador modelo clase 1 SVAN 977 utilizado para la evaluación de los niveles de presión sonora en el parque eólico.

Los datos obtenidos han sido descargados directamente desde el sonómetro a través del software del fabricante.

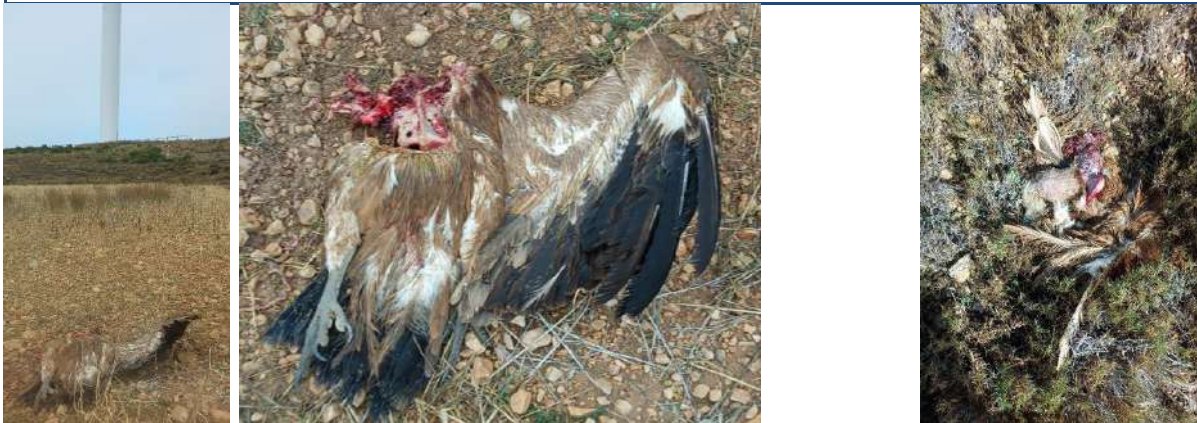
Fotografías

| Observaciones | No se consiguen encontrar partes faltantes, más allá de unos fragmentos entre los arbustos. | | | |

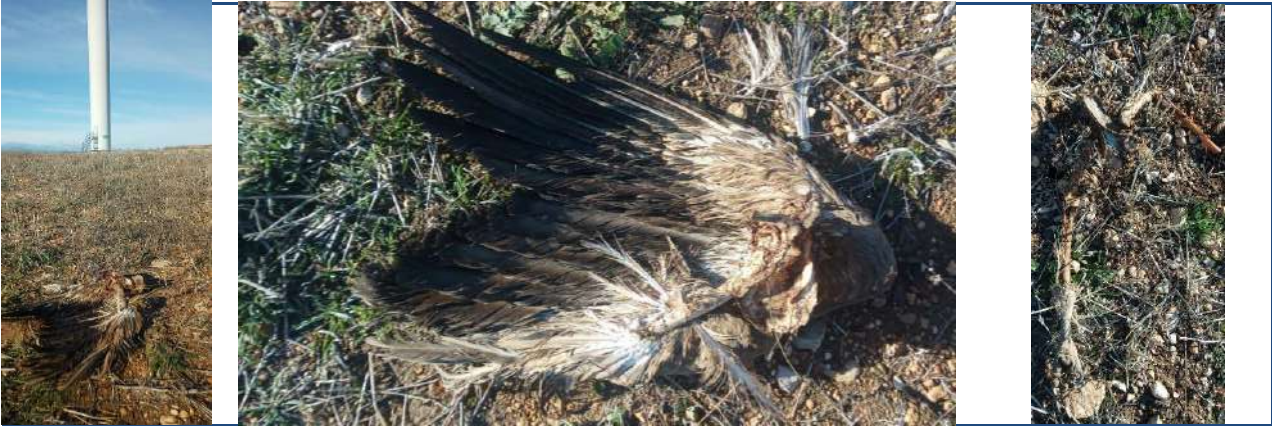
Fotografías

| Observaciones | No se consiguen encontrar partes faltantes, más allá de unos fragmentos dispersos. | | | |

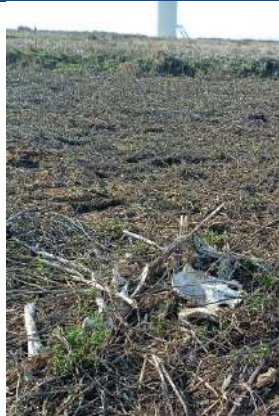
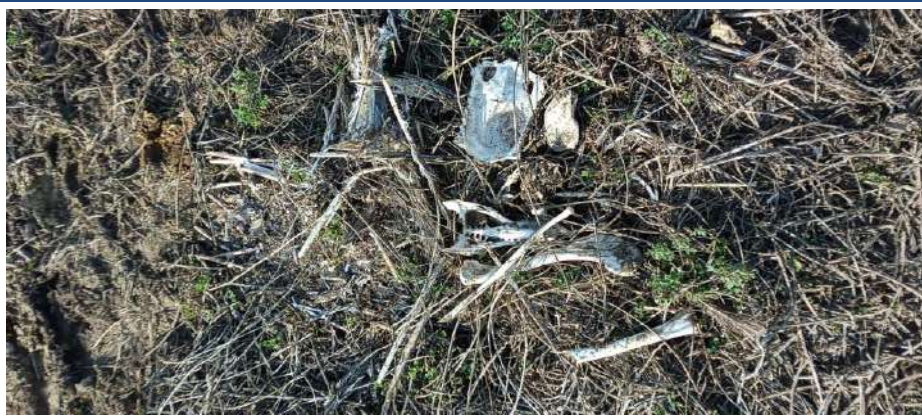
Fotografías

| Observaciones | Restos antiguos, huesos limpios y algunas plumas. Comunicado por el ganadero donde pasta cabaña ganadera. | | | |
