INFORME VIGILANCIA AMBIENTAL

SÉPTIMO INFORME CUATRIMESTRAL PE SIERRA COSTERA I

VIGILANCIA AMBIENTAL

Mayo-agosto de 2022

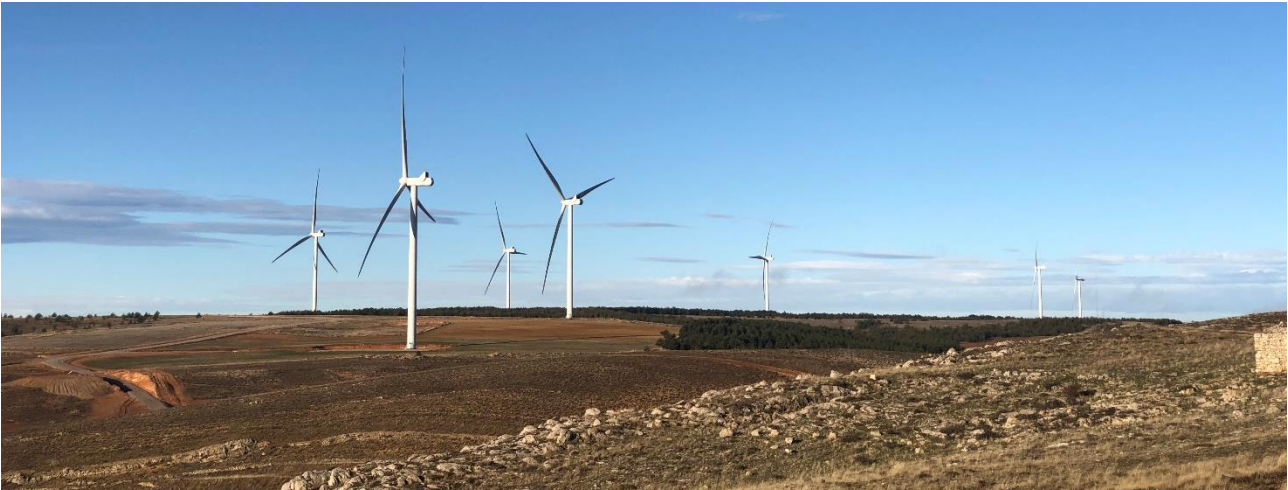
Figura 1: Foto panorámica del parque eólico Sierra Costera I.

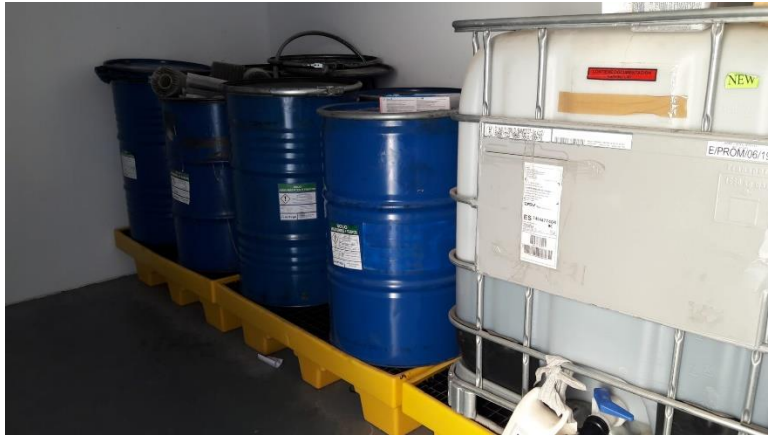
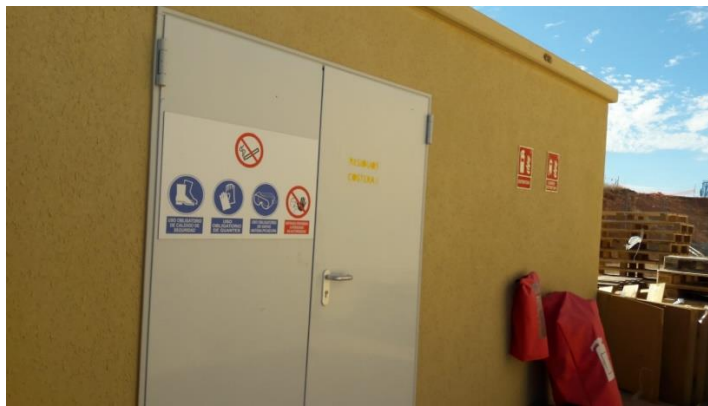
- La subestación eléctrica de Sierra Costera cuenta con un Punto Limpio para el parque eólico Sierra Costera I dotado de solera de hormigón impermeable, contenedores adecuados para el almacenamiento de los distintos tipos de residuos generados en el parque. Los bidones y depósitos están ubicados sobre cubetos de recogida de fugas de aceite. Así, el Punto Limpio consiste en un edificio independiente, cerrado y dedicado exclusivamente al almacenamiento de residuos, protegido de la lluvia por una cubierta.

Punto limpio habilitado en la subestación Sierra Costera para el parque eólico de Sierra Costera I.

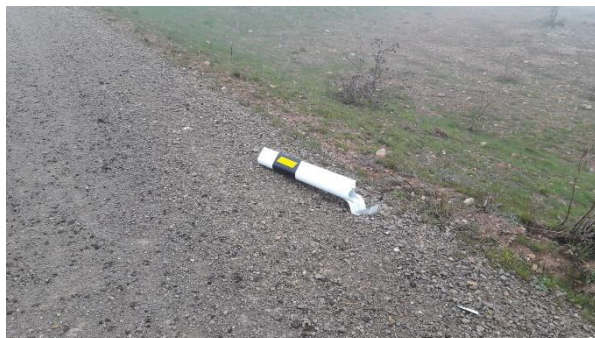
La red de drenaje que discurre paralela a los viales, en general, funciona con normalidad. Si bien se han observado algunos canales de drenajes parcialmente saturados a causa de la lluvia, que arrastraba consigo vegetación y sedimentos.

Las barreras de seguridad en madera, bolardos de madera, hitos de arista a doble cara, biondas mixtas (con parte metálica galvanizada y con parte de madera tratada), señales de peligro de caída de hielo en palas y jalones de nieve que se instalaron con el fin de incrementar las medidas de seguridad en los viales y plataformas de la instalación se mantienen en buen estado salvo incidencias reportadas en anteriores informes, donde algunos de los hitos de arista a doble cara aparecieron derribados. Estos incidentes, aunque muy menores dentro de los viales del parque, han permanecido sin cambios ni reparaciones.

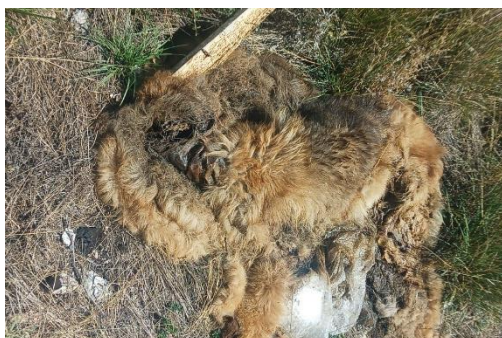
Destacan los restos de lo que parece un perro bajo un desnivel, en la falda de la colina sobre la que se asienta el aereo SCI-15. Dado que en el momento del hallazgo sólo son restos de piel, no se retiran.
