Nombre de la instalación:	FV CALAMOCHA II
Provincia/s ubicación de la instalación:	ZARAGOZA
Nombre del titular	Fuerzas Energéticas del Sur de Europa IV, S.L
CIF del titular:	B87755476
Nombre de la empresa de vigilancia:	Técnica Y Proyectos S.A.
Tipo de EIA:	Ordinaria
Informe de FASE de:	EXPLOTACIÓN
Periodicidad del informe según DIA	Cuatrimestral
Año de seguimiento nº:	AÑO 1
Nº de informe y año de seguimiento:	INFORME nº3 del AÑO 1
Periodo que recoge el informe:	Abril 2022-Julio 2022

■ Julio 2022

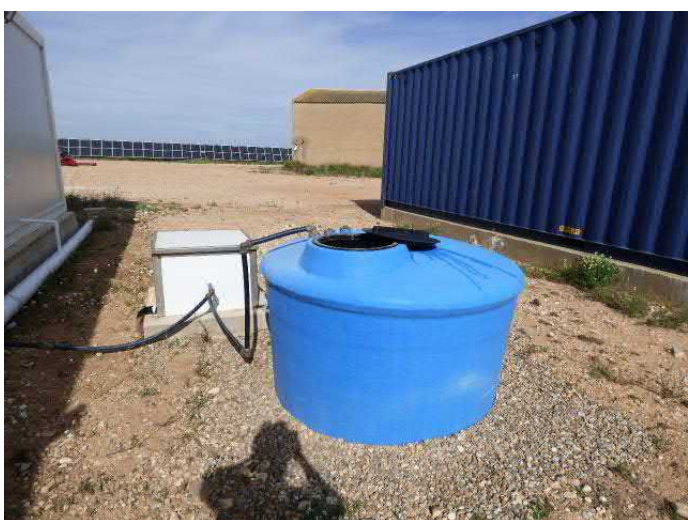
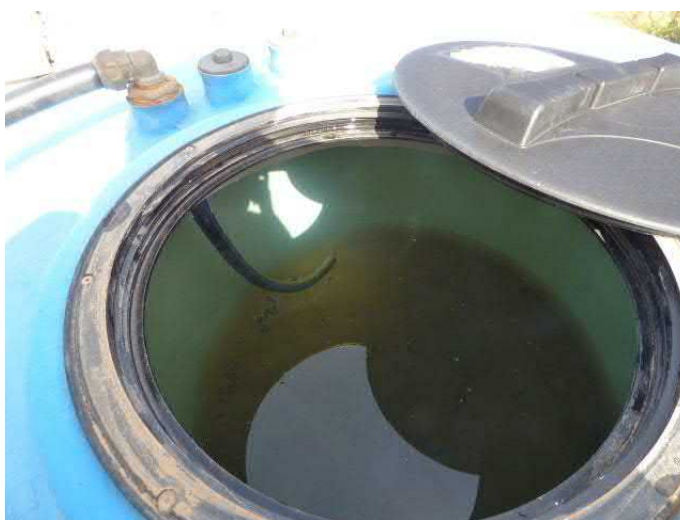
Imágenes 1 y 2 : Depósito de agua limpia.

En las siguientes fotografías se pueden observar el depósito de agua limpia.

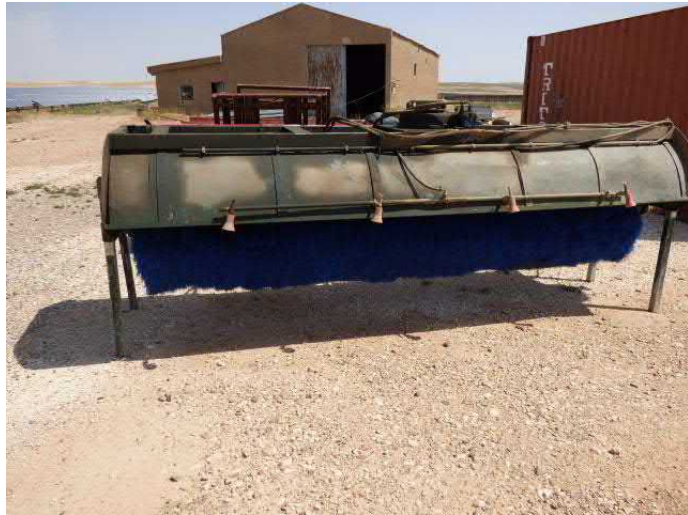
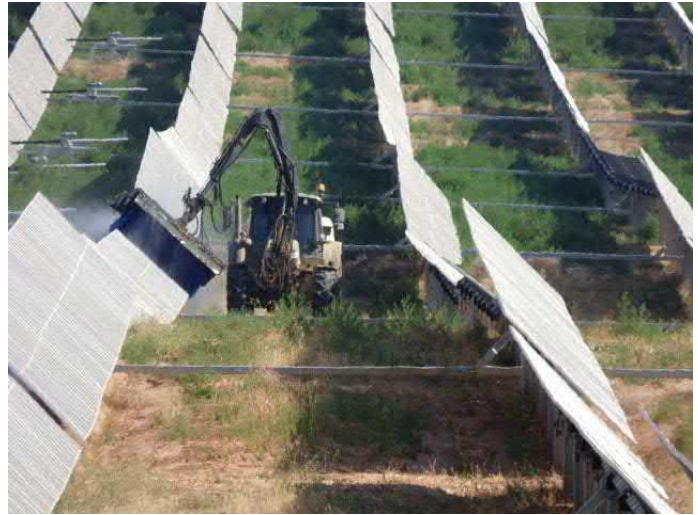
Imágenes 3 y 4: Extensión utilizada para la limpieza de paneles (izquierda). Tractor con la extensión adjunta, realizando la limpieza de paneles (derecha).

Durante el presente cuatrimestre se ha comenzado la limpieza de los paneles solares mediante medios mecánicos.

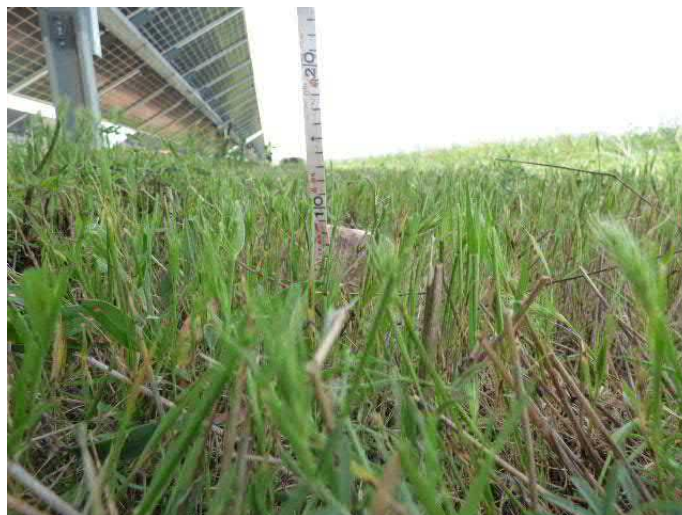
Imagen 5: Altura de la vegetación en el interior del parque fotovoltaico tras la siega de la misma.

A fecha del presente informe, según ha declarado el contratista encargado de la explotación, ha sido realizada la siega de la cobertura vegetal mediante maquinaria, manteniendo una altura de la cobertura vegetal de 10 cm tras la siega, que asegura la supervivencia de la misma.

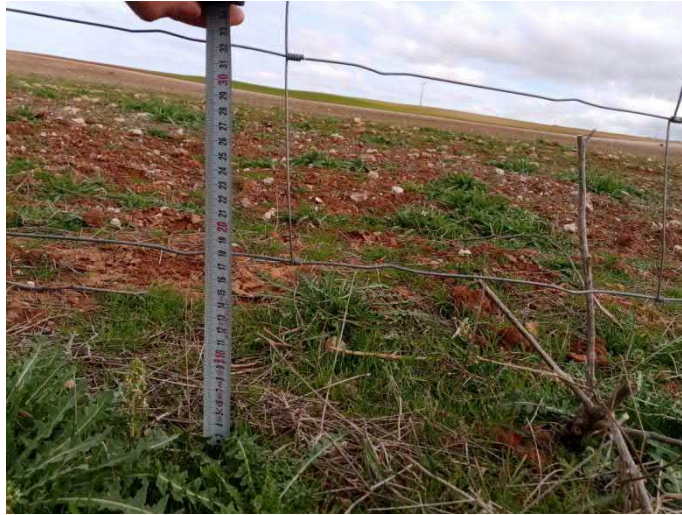
Imagen 6: Espacio libre de 15 cm entre el suelo y la valla.

El vallado perimetral mantiene las cualidades cinegéticas establecidas en la DIA (altura libre desde el suelo de 15 cm, y cuadros inferiores con un tamaño mínimo de 300 cm<sup>2</sup>). No se encontraron elementos cortantes o punzantes que puedan afectar a la fauna del entorno y no interseca los caminos públicos.

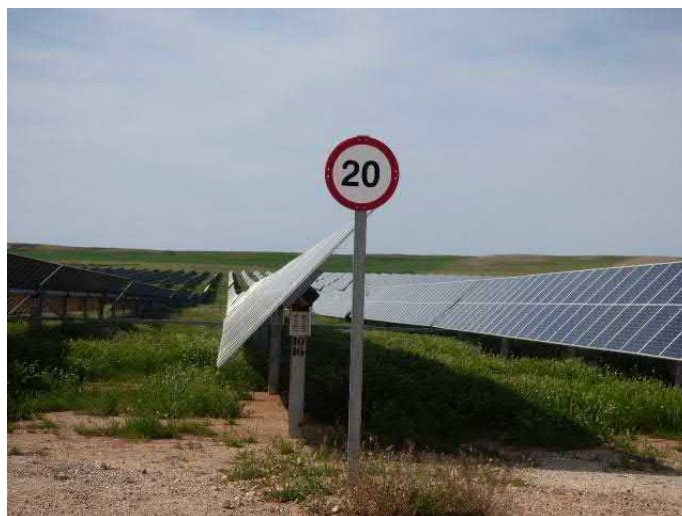
Imagen 9: Señal de límite de velocidad situada en el interior de los viales internos del parque fotovoltaico.

Tanto en los caminos de acceso al parque, como en los viales interiores, se encuentran instaladas señales de limitación de velocidad a 20 km/h, valor inferior al indicado en la DIA (30 km/h).

Durante las visitas de campo realizadas, se ha comprobado que los vehículos respetan el límite de velocidad establecido, lo que garantiza un adecuado tiempo de respuesta del conductor en el caso de cruzamiento con algún animal.

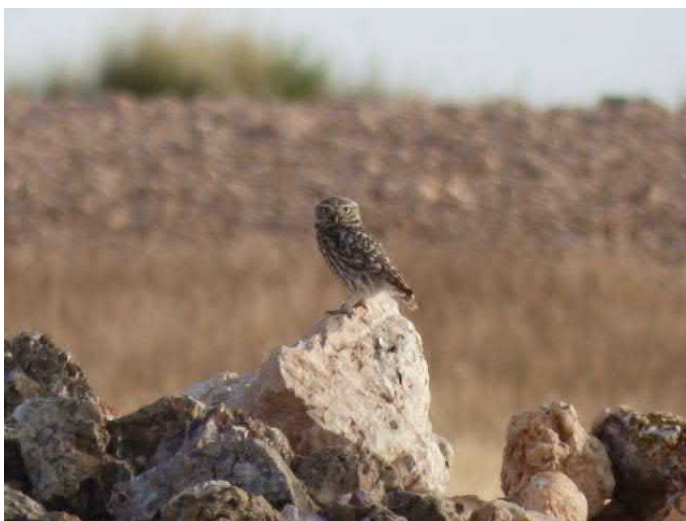
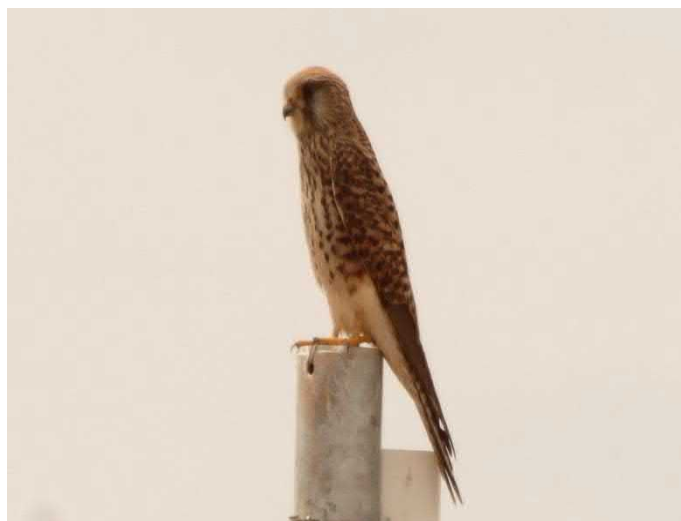
Imágenes 10 y 11: Mochuelo europeo (izquierda) y cernícalo primilla (derecha) haciendo uso de las proximidades al parque fotovoltaico.

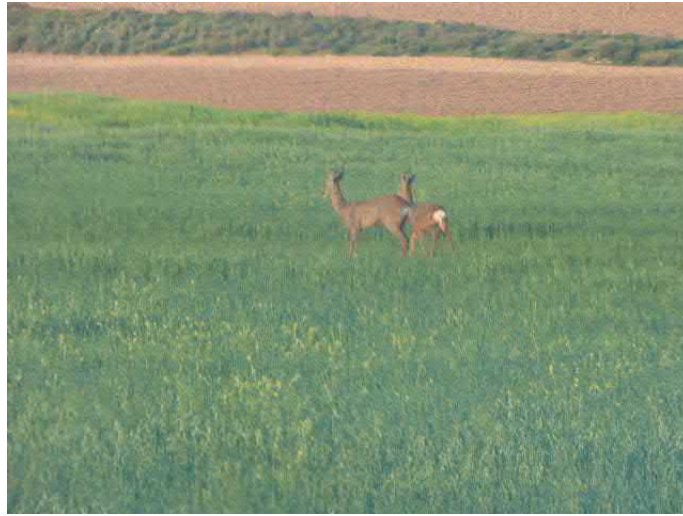
- La abundante población de conejos (*Oryctolagus cuniculus*) que habita dentro y en la periferia de las instalaciones, de lo que se hablará más detenidamente en el apartado **4.5.7**.
- La presencia de dos ejemplares de corzo (*Capreolus capreolus*) que se observaron en la visita de abril en las proximidades del parque.

Imagen12: Dos corzos haciendo uso de las proximidades al parque fotovoltaico.

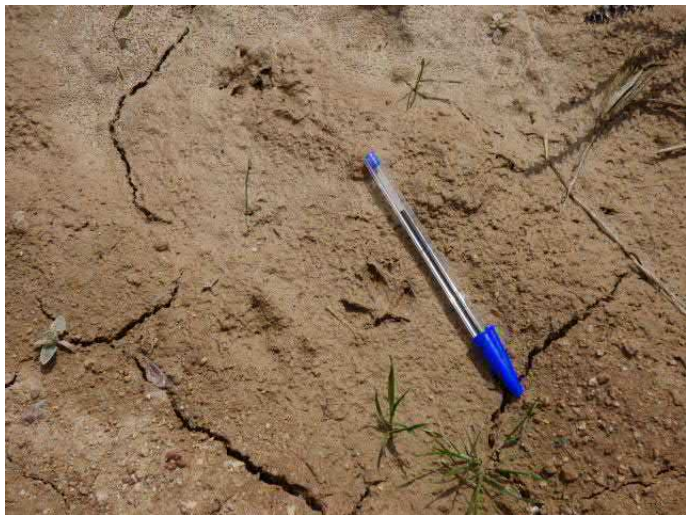
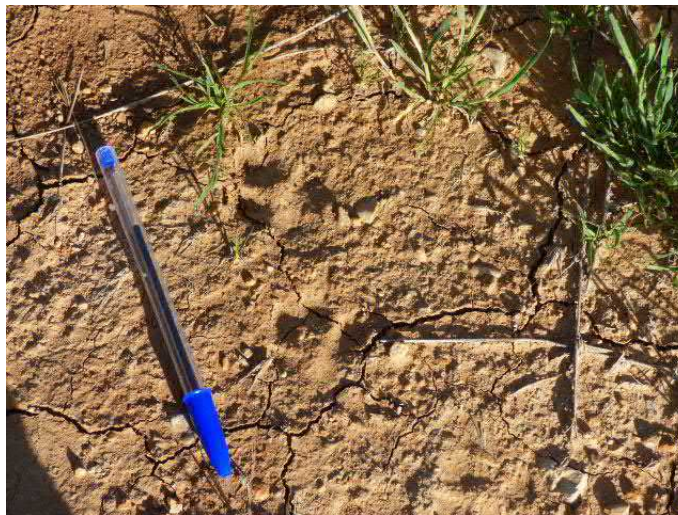
Imágenes 13 y 14: Huellas de ganga (sin identificar) dentro del parque Escucha II (izquierda). Ejemplo de huellas de mamífero dentro de los parques fotovoltaicos (derecha).

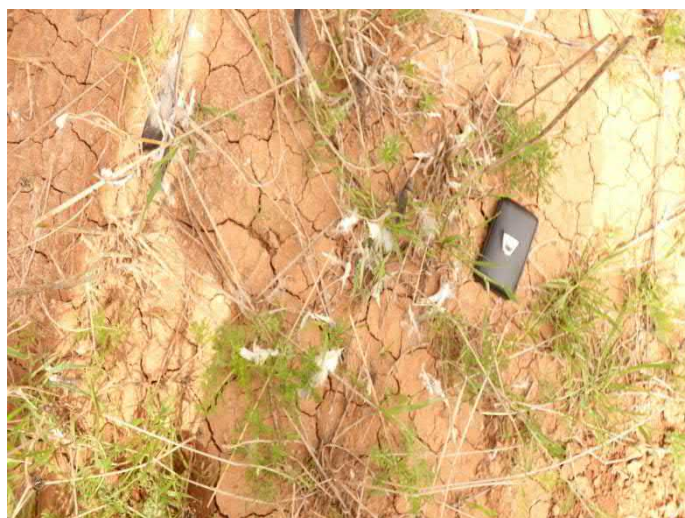
- La presencia de gangas dentro de los parques fotovoltaico Escucha II e Híjar I, que junto con las observaciones directas realizadas de las mismas, ya ha sido mencionado y desarrollado en el apartado anterior.
- Restos de plumas (procedente de paloma) dentro del parque Híjar I. Dada la distribución de los rastros y la ubicación de los mismos indican que el ejemplar ha sido depredado. Teniendo en cuenta a su vez, el elevado número de marcas de mamíferos que se encontraron dentro del parque cuando se efectuó la visita.
- El creciente aumento en el número de madrigueras de conejo dentro de las instalaciones, no se ha tenido en cuenta en la presente tabla. Debido a la cantidad y a la problemática derivada de ello, se desarrolla más detenidamente en el siguiente apartado.

Imagen 15: Rastros de paloma encontrados en el parque Hajar I, fruto de una posible depredación

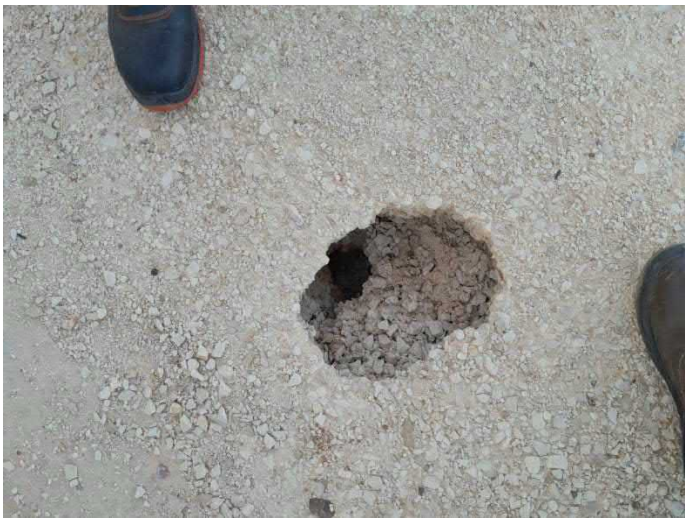
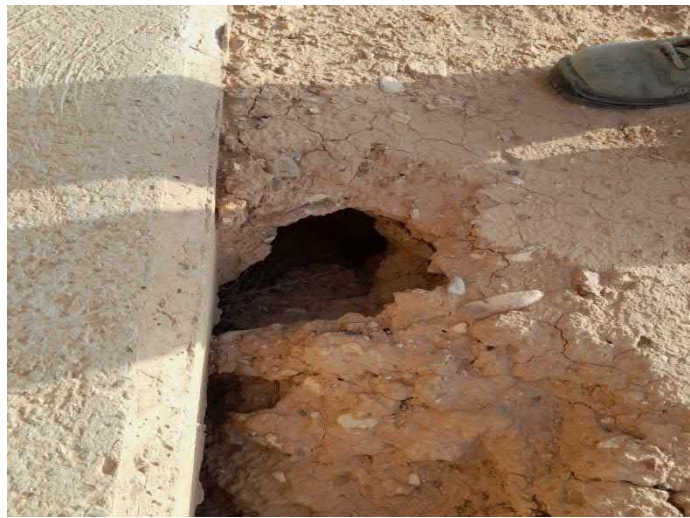
La cantidad y el tamaño de estas madrigueras son causa de preocupación, ya que son un potencial foco de accidentes para los trabajadores encargados de llevar a cabo el mantenimiento del parque. A fecha del presente informe, no se ha registrado ningún incidente.

Imágenes 16 y 17: Ejemplo de algunas de las madrigueras de conejo en el interior del parque fotovoltaico

En búsqueda de prevenir incidentes en un futuro próximo así como regularizar la población con el objetivo de evitar una superpoblación y la aparición y desarrollo de enfermedades como la mixomatosis, se están estudiando posibles actuaciones a corto plazo como la gestión cinegética mediante una empresa especializada, previa autorización del Gobierno de Aragón.

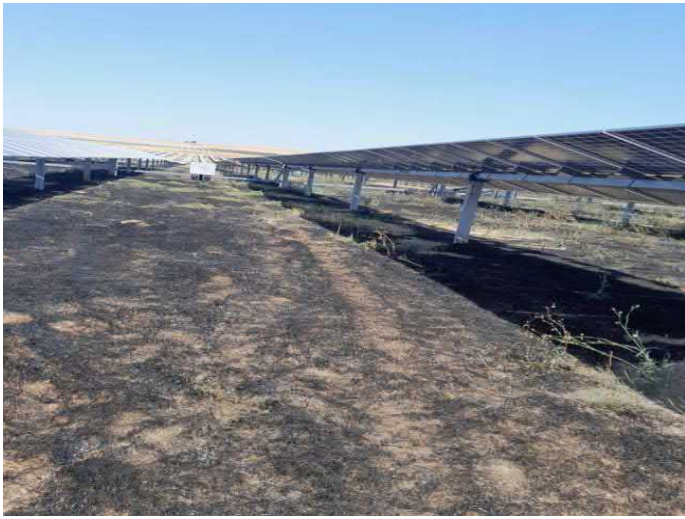
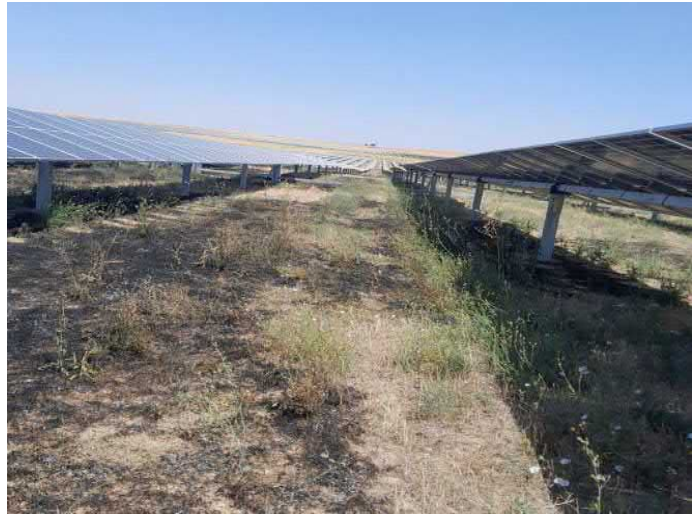
Imágenes 18 y 19: Área después del conato de incendio.

A fecha del presente informe se están realizando investigaciones con motivo de establecer la causa de dicho fallo. Como medida preventiva, se ha aumentado la periodicidad del mantenimiento de las cajas multicluster, para evitar que dichos eventos vuelvan a suceder.

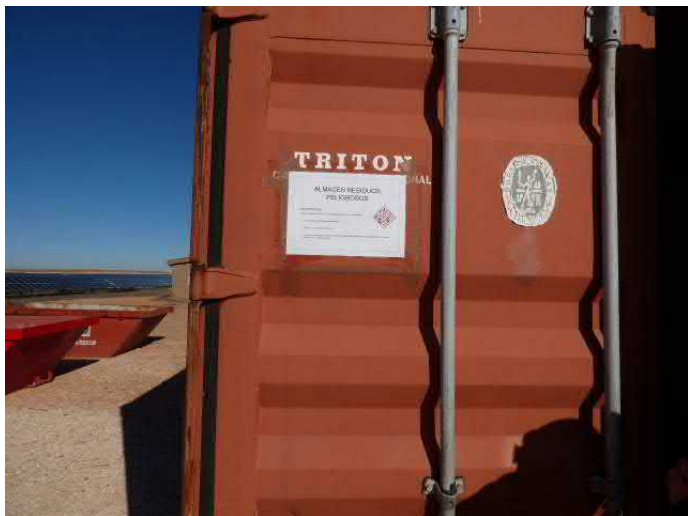
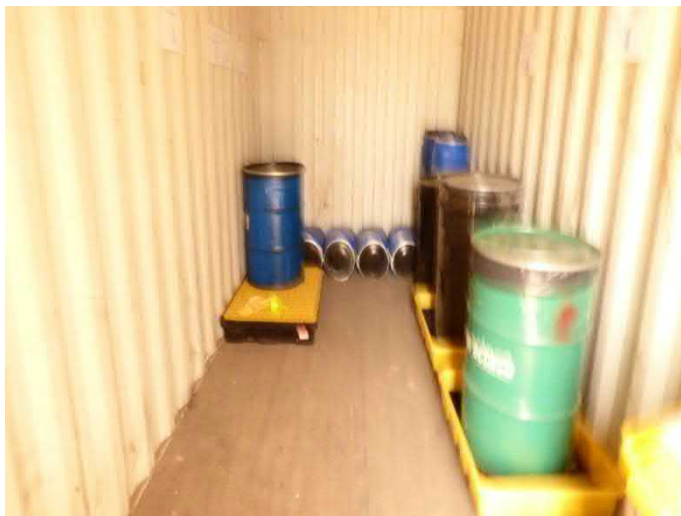
Imágenes 20 y 21: Exterior del contenedor destinado para el almacenamiento temporal de los depósitos de residuos peligrosos convenientemente identificado (fotografía de la izquierda). Depósitos homologados e identificados conforme a la normativa vigente para el almacenamiento de residuos peligrosos (fotografía a la derecha).

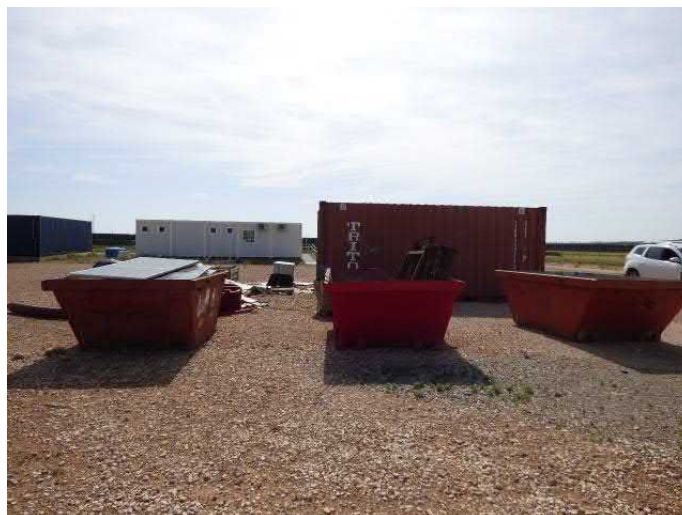
Imagen 22: Contenedores de almacenamiento temporal de residuos no peligrosos.

Los contenedores de almacenamiento temporal de residuos no peligrosos han sido identificados mediante la cartelería correspondiente.

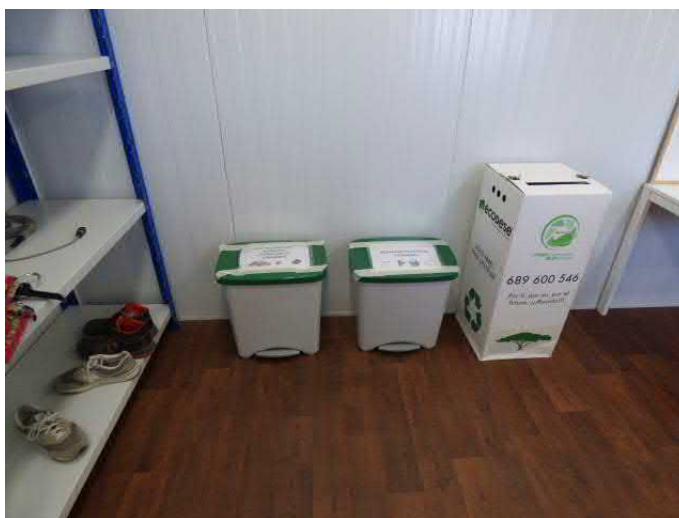
Imágenes 29 y 30: Fotos de los cubos para el depósito segregado de residuos urbanos de la O&M del parque fotovoltaico Calamocha II (izquierda), y de la O&M del parque fotovoltaico Peñaflo II (derecha).

Los edificios O&M que se encuentran en uso, están equipados con papeleras para el depósito segregado de residuos urbanos (papel, envases y resto).

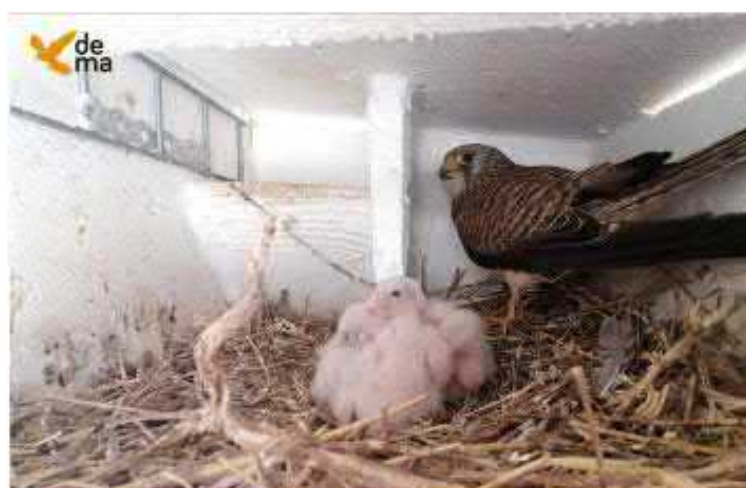
En la foto 1 se observan los 4 pollos en el nido acompañados por la hembra y puede advertirse que el sustrato está formado por material como ramas y palos. El cernícalo primilla, como la mayoría de los halcones, no aporta material para hacer el nido, por lo que se deduce que este material fue acumulado por los estorninos que ocupan también otros nidos. Probablemente esta pareja de primillas expulsó del nido a la otra de estorninos, ocupándolo y criando en él.

**Foto 1:** Hembra salvaje de cernícalo primilla y sus 4 pollos, nacidos en uno de los nidos instalados en el primillar de Vendimia. Fuente: DEMA, junio 2022.

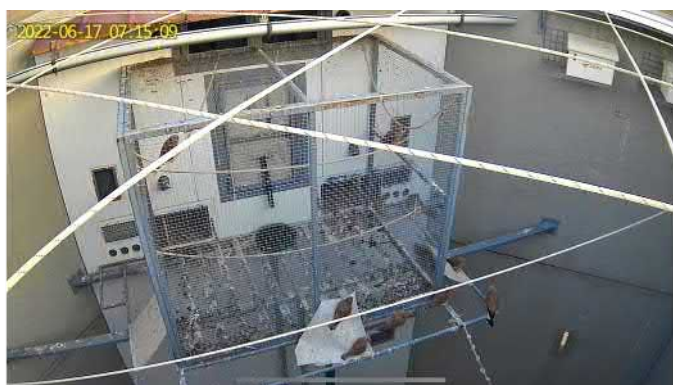
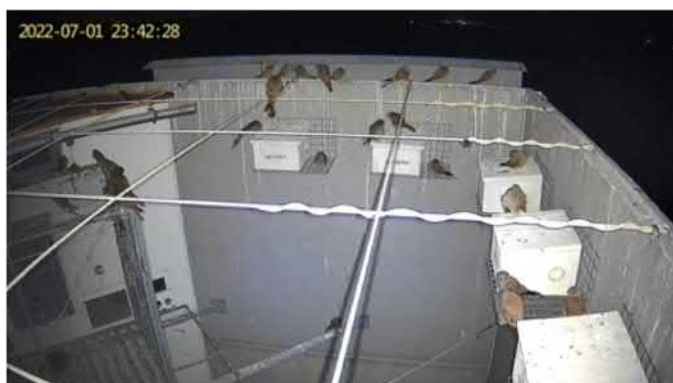
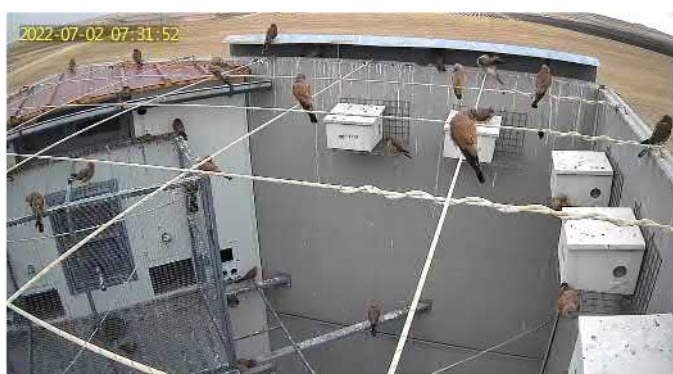
**Foto 2:** Imágenes recorridas con la cámara de video-vigilancia instalada en el primillar, en las que se observan la presencia de numerosos cernícalos primillas adultos en el primillar. Fuente: DEMA, junio y julio 2022.

Ese mismo día también se instaló en el primillar (con recursos propios de DEMA) una nueva cámara de video-vigilancia (ver punto 2 de este informe). Esta iniciativa ha permitido hacer un seguimiento muy detallado de la actividad de la colonia a lo largo de toda la época de cría. Las imágenes recogidas han posibilitado, desde el inicio, registrar la presencia diaria de un elevado número de cernícalos primillas adultos de la población salvaje en el primillar, llegando a contabilizarse hasta 9 machos adultos (Foto 2).

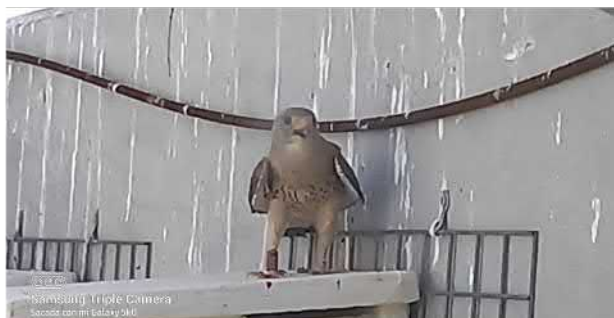
Asimismo, el día 18 de junio se observó un macho adulto, distinto al de la pareja detectada semanas antes criando, marcado con anilla de PVC naranja con dígitos negros, aunque no fue posible leer el código (Foto 3).

**Foto 3:** Macho adulto de cernícalo primilla, observado en el interior del primillar, en el 18 de junio. Fuente: DEMA, junio 2022.

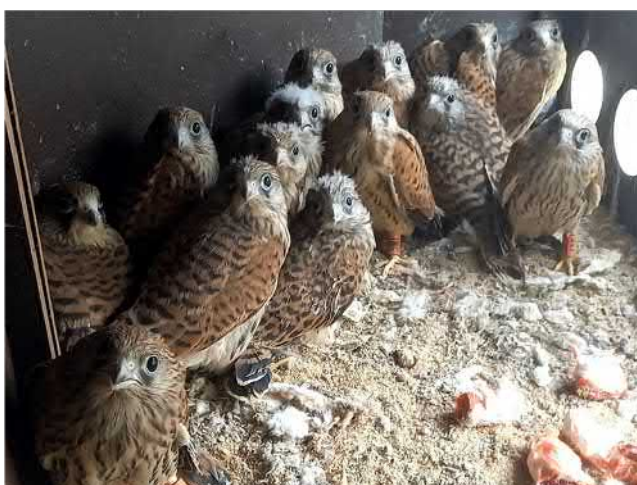
Transcurridos las dos primeras semanas de los pollos en el primillar, el período más crítico de su adaptación, no se detectó ninguna otra incidencia y todos se fueron desarrollando con total normalidad (Fotos 4 y 5), empezando sus primeros vuelos y desarrollando sus capacidades de caza, estando cada vez menos dependientes de la comida disponible en el primillar. Por esta razón, la cantidad de alimento aportada se revisó diariamente, garantizándose siempre la cantidad de alimentación requerida por los primillas pero a la vez evitando la acumulación de los restos no consumidos.

**Foto 4:** Pollos que entran en la caja de liberación para alimentarse, casi 10 días después de su liberación. Fuente: DEMA, junio 2022.

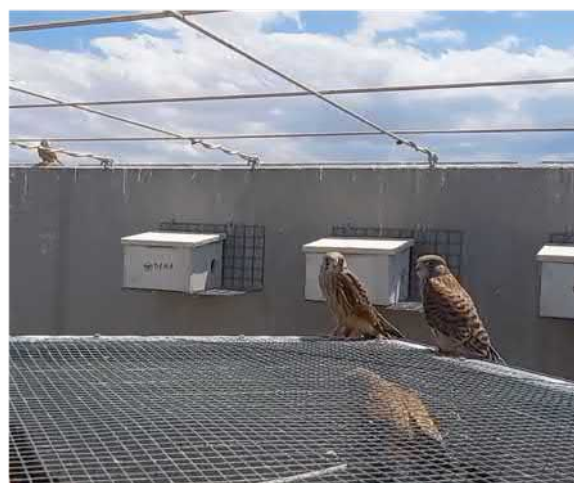
**Foto 5:** Pollos de cernícalo primilla posado encima del módulo de liberación, cerca de 10 días después de su liberación. Fuente: DEMA, julio 2022.

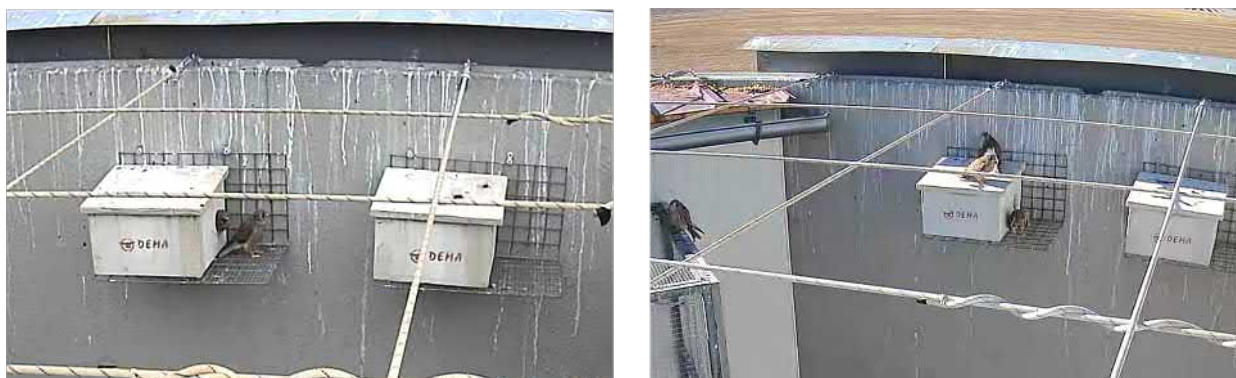
Por otra parte, se ha podido confirmar que los pollos nacidos en el nido 1 del primillar (Fotos 1 y 6 - nido izq.), hijos de macho y hembra salvajes, realizaron un desarrollo correcto, habiéndose observado por primera vez, en los días 06 y 07 de julio, sus primeras salidas del nido (Foto 6). El hecho de que los nidos DEMA instalados en el interior del primillar estén dotados de repisas metálicas en las que los pollos se puedan agarrar con facilidad, les proporciona un espacio seguro en sus primeros días fuera del nido, ya que es en esa primera fase de su vida están muy expuestos a posibles caídas. Pero si esto sucediese caerían en el interior del edificio evitándose al 100% la predación de mamíferos terrestres.

**Foto 6:** Pollos de cernícalo primilla nacidos en el primillar, en sus primeras salidas del nido. Fuente: DEMA, julio 2022.

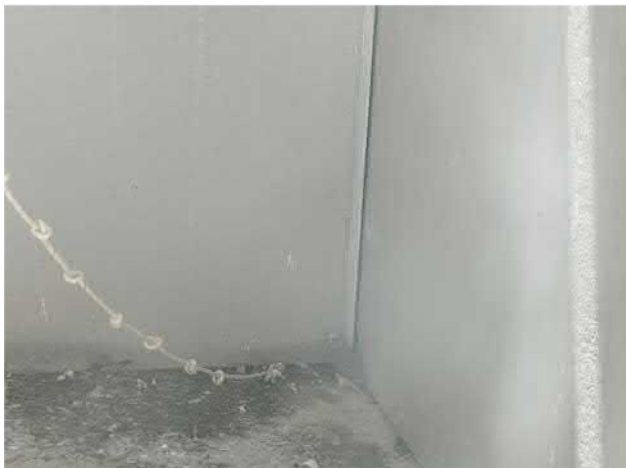
Esto fue lo ocurrido en los primeros días de julio, unos 20 días después del traslado de los pollos al primillar, cuando uno de los pollos cayó al suelo (Foto 7). El hecho de que el primillar cuente con elementos antipredación disuasorios tanto para predadores terrestres, como para predadores aéreos, hizo que el interior del edificio fuera para este joven primilla un espacio seguro. Por esta razón se optó por proporcionarle alimento directamente en la zona baja del interior del primillar. Este pollo fue seguido muy de cerca tanto por el técnico responsable, como a través de la cámara de video-vigilancia, asegurándose el equipo de DEMA en todo el momento de su correcto desarrollo y seguridad. Al paso de uno o dos días el pollo había ya ganado fuerzas suficientes como para utilizar las cuerdas instaladas en el interior del primillar y trepar por sí solo hasta la zona superior, en la que se encontraban los demás primillas.

**Foto 7:** Pollo de cernícalo primilla en el suelo del primillar, cerca de una de las cuerdas colocadas en el interior del edificio, como apoyo a pollos caídos. Fuente: DEMA, julio 2022.

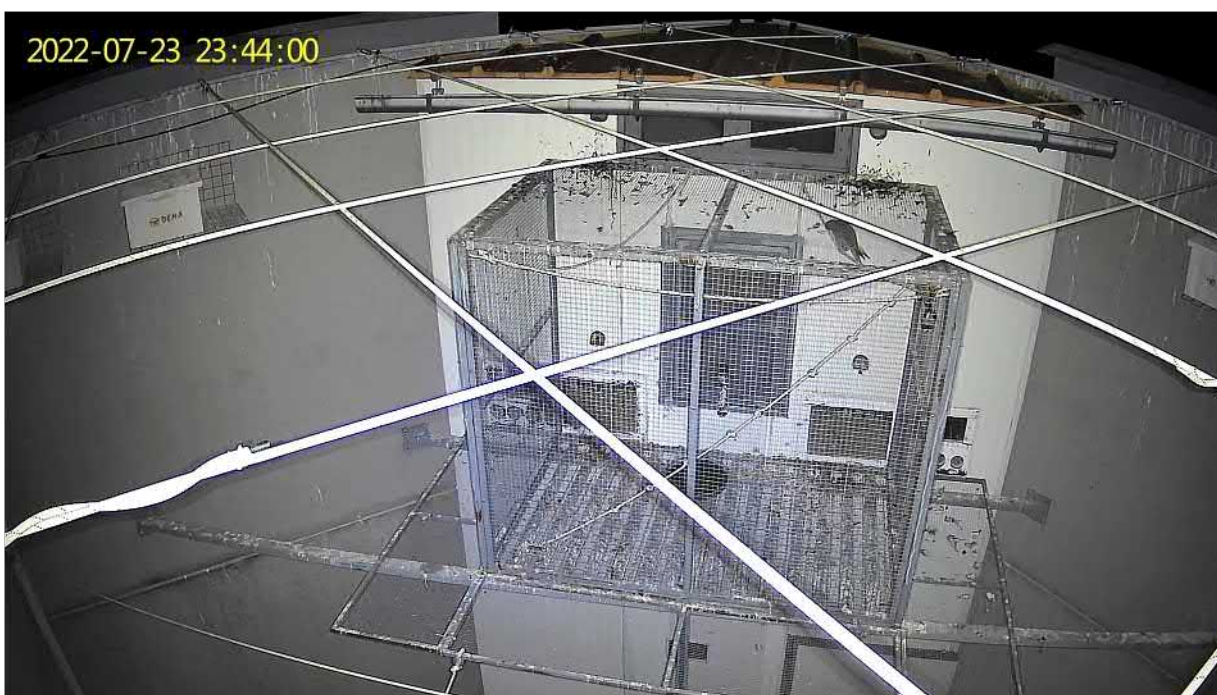
En los últimos días de julio todos los jóvenes primillas son ya pequeños halcones perfectamente desarrollados, y sus capacidades de vuelo y caza les van haciendo cada día más independientes del alimento disponible en el primillar. Su presencia en el primillar es cada vez menos frecuente, tanto por la noche como por el día (Fotos 8), lo que indica que esta joven colonia se está desarrollando según las pautas comunes de la especie, ya que en esta fase deberán empezar a registrarse los primeros movimientos pre-migratorios, en el que cernícalos primillas de distintas colonias se reunirán en concentraciones postnupciales para emprender juntos, posteriormente, su gran viaje al África transahariana.

**Fotos 8:** Imágenes del primillar de Vendimia, a finales del mes de julio, en el que la presencia de cernícalos primillas es prácticamente nula. Fuente: DEMA, julio 2022.

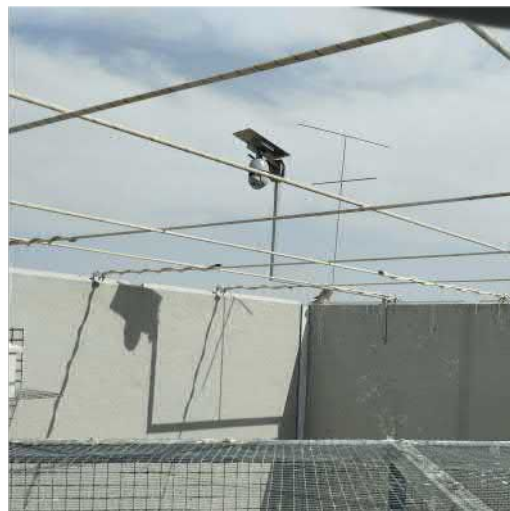
**Foto 9:** Cámara de video-vigilancia instalada por DEMA en el interior del primillar de Vendimia. Fuente: DEMA, junio 2022.

La instalación de esta cámara se hizo utilizándose un sistema de anclaje a los muros del primillar, muy simple, seguro, rápido y silencioso. De esta forma se pudo garantizar técnicamente que en ningún momento este procedimiento causase molestias para la pareja de cernícalos primillas salvajes que ya estaba anidando en el nido 1 del primillar. Dicha acción se desarrolló mientras los anilladores del Gobierno de Aragón procedieron a marcar los pollos de la pareja salvaje.
