Nombre de la instalación:	FV Plasencia Solar II
Provincia ubicación de la instalación:	Zaragoza
Nombre del titular:	Solavanti 2, S.L.
CIF del titular:	B-99503401
Nombre de la empresa de vigilancia:	Técnica y Proyectos, S.A. (TYPSA)
Tipo de EIA:	Simplificada
Informe de fase de:	Explotación
Periodicidad del informe según DIA:	Cuatrimestral
Año de seguimiento nº:	3
Nº de informe y año de seguimiento:	8º informe – año 3
Periodo que recoge el informe	Mayo 2022 – Agosto 2022

■ Agosto 2022

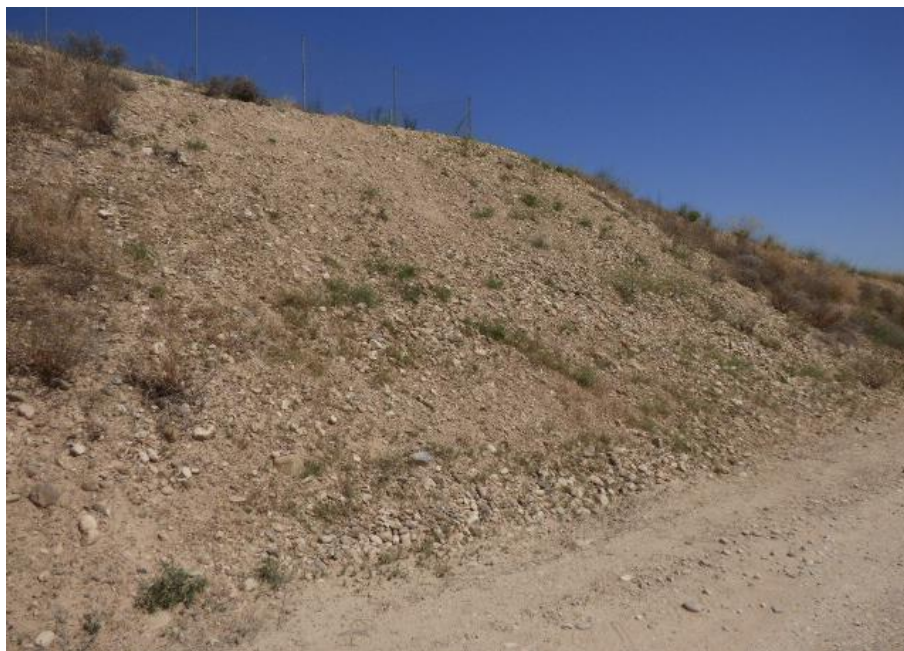
En el talud exterior se observa una nascencia irregular de las especies hidrosebradas que no cubren la superficie total del talud. El resultado de la hidrosiembra puede estar influenciado por la sequía registrada durante este verano, por lo que se considera necesario esperar al otoño, cuando se registren precipitaciones significativas, para comprobar el resultado real de la hidrosiembra.

A fecha de redacción del presente informe no se observa que se hayan originado nuevamente procesos erosivos en dicho talud exterior.

Imagen 1: La nascencia de las semillas hidrosebradas en el talud exterior, situado al Noroeste de la planta fotovoltaica, es irregular, es necesario esperar a las precipitaciones de otoño para verificar el resultado real de la hidrosiembra. A fecha de redacción del presente informe, no se observan procesos erosivos en dicho talud

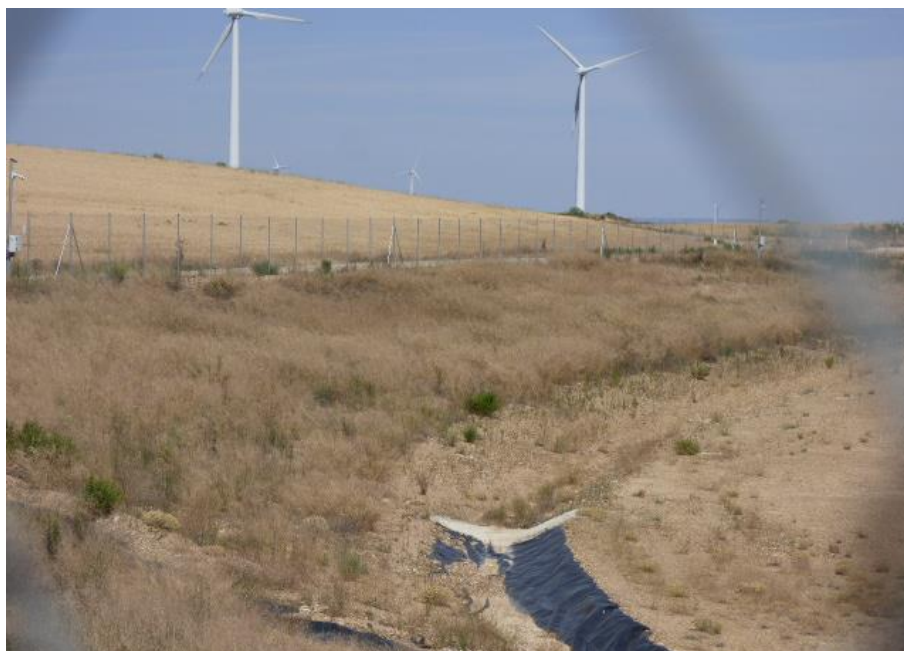
En los taludes interiores se observa una nascencia regular de las especies hidrosebradas que cubren prácticamente la superficie total de los taludes.

Imagen 2: En los taludes interiores, el resultado de la hidrosiembra es satisfactorio. Se ha desarrollado una cobertura vegetal uniforme por toda la superficie
