PLANTA SOLAR FOTOVOLTAICA

"VALDOMPERE 2 48,8 MWp"

Programa de Vigilancia Ambiental

Nombre de la instalación:	FV VALDOMPERE 2
Provincia/s ubicación de la instalación:	ZARAGOZA
Nombre del titular:	ALECTORIS ENERGÍA SOSTENIBLE 11 S.L.
CIF del titular:	B-99.486.011
Nombre de la empresa de vigilancia:	ARGUSTEC S.L.
Tipo de EIA:	ORDINARIA
Informe de FASE de:	CONSTRUCCIÓN
Periodicidad del informe según DIA:	MENSUAL
Año de seguimiento n.º:	AÑO 1
N.º de informe y año de seguimiento	INFORME N.º 7 DEL AÑO 1
Período que recoge el informe:	AGOSTO 2022

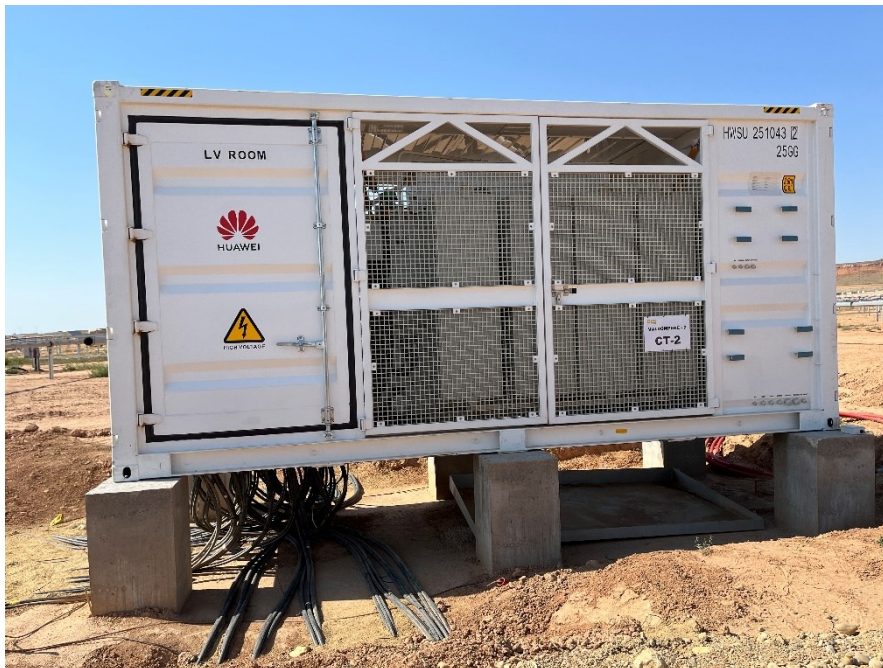
Durante este mes, se ha continuado con el tendido de la red de media y baja tensión, con la conexión de los centros de transformación. Se ha finalizado con la conexión de los inversores.

Figura 2 Cableado de los CT

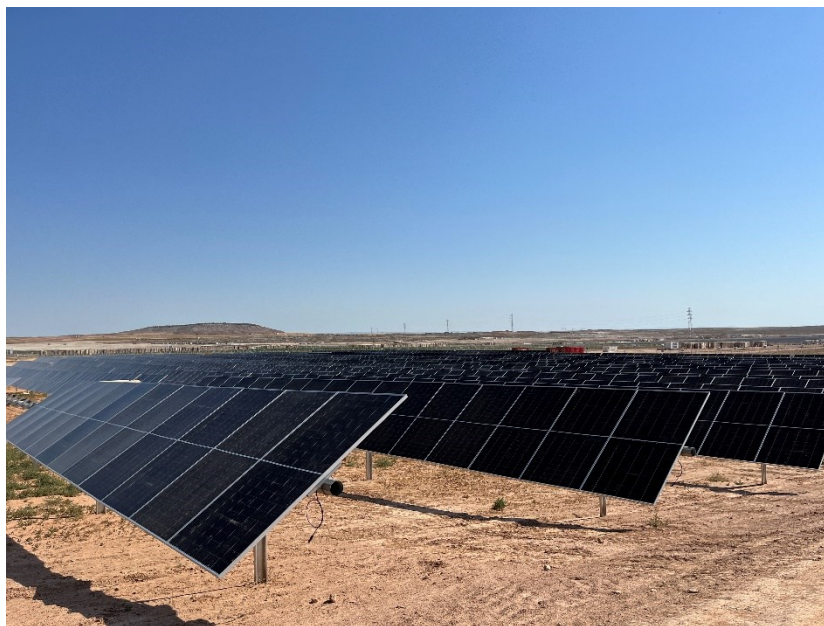
Durante este mes se ha finalizado el hincado, continúan con la colocación de los trackers y de los módulos fotovoltaicos.

Figura 3 Montaje de los módulos fotovoltaicos

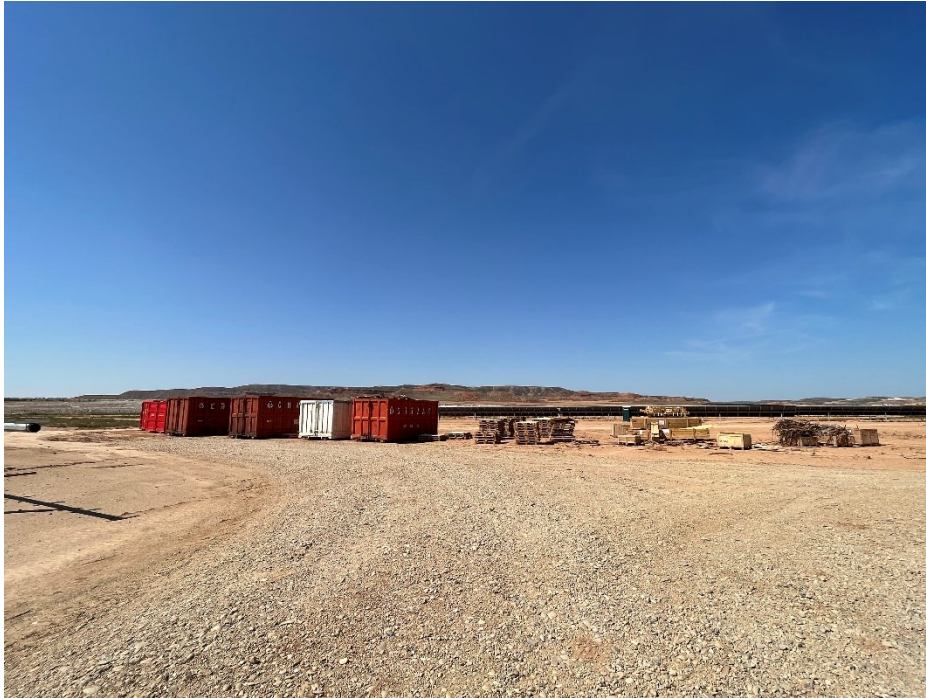
El punto limpio de residuos no peligrosos de la zona de acopio logístico y el dispuesto dentro de la planta, consta de cinco contenedores, uno para restos plásticos (bolsa de basura, botellas, tubos corrugados...), cartón, flejes, madera y plástico blando. También hay una zona para los restos de ferralla.

Figura 4 Punto limpio de RNP dispuesto dentro de la planta

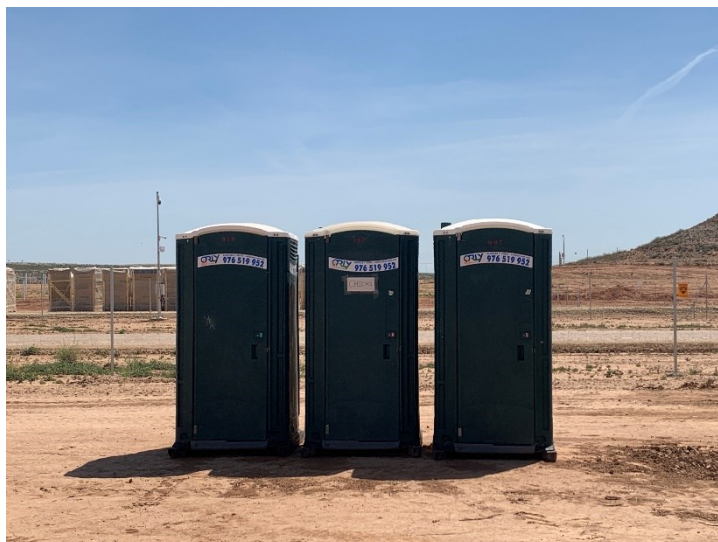
La ejecución de los trabajos no afecta a cauces ni cursos de agua, tanto temporales como permanentes y la gestión de aguas residuales (baños químicos) se realiza correctamente.

Figura 5 Baños químicos

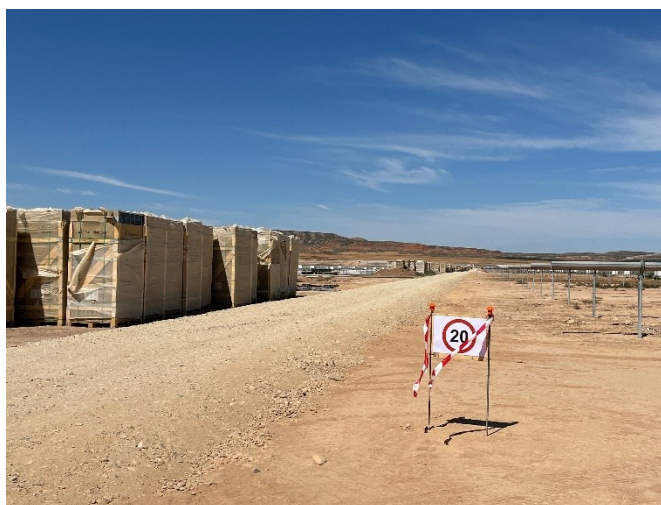
La obra dispone de cuba de agua y se realizan riegos con regularidad. Además, la obra cuenta con un límite de velocidad establecido de 20km/h para reducir de esta forma las emisiones de polvo.

Figura 6 Señalización en obra

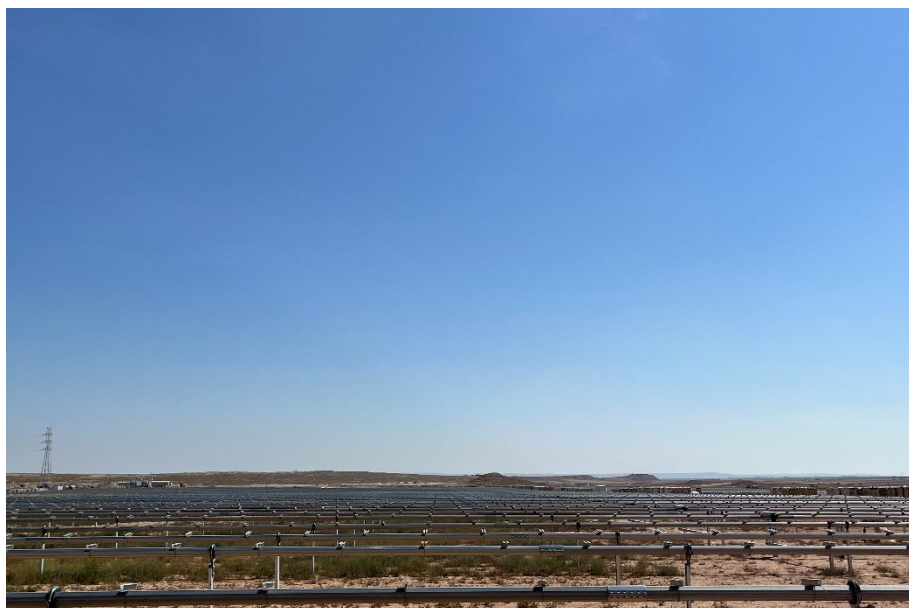
Figura 7 Montaje de los trackers

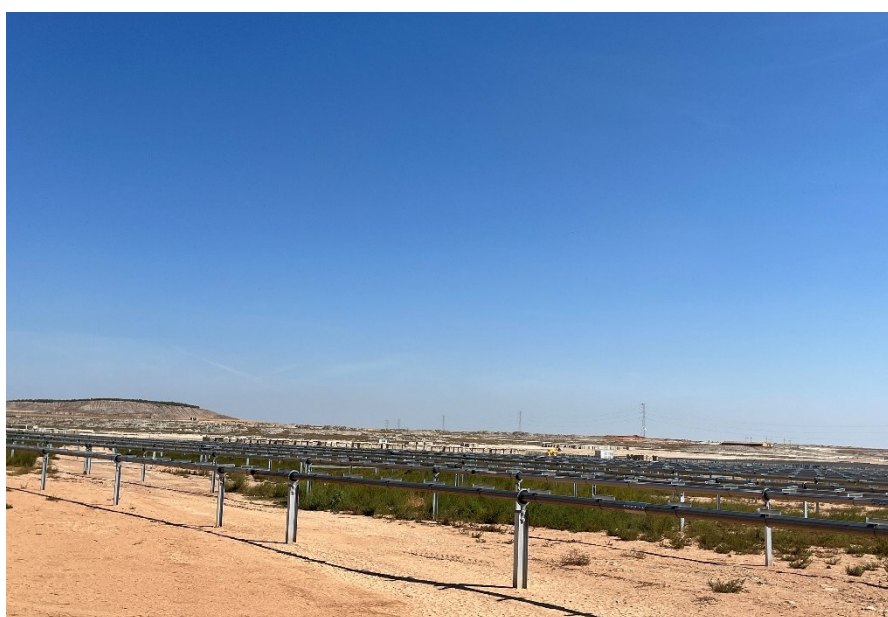
Figura 8 Montaje de los trackers

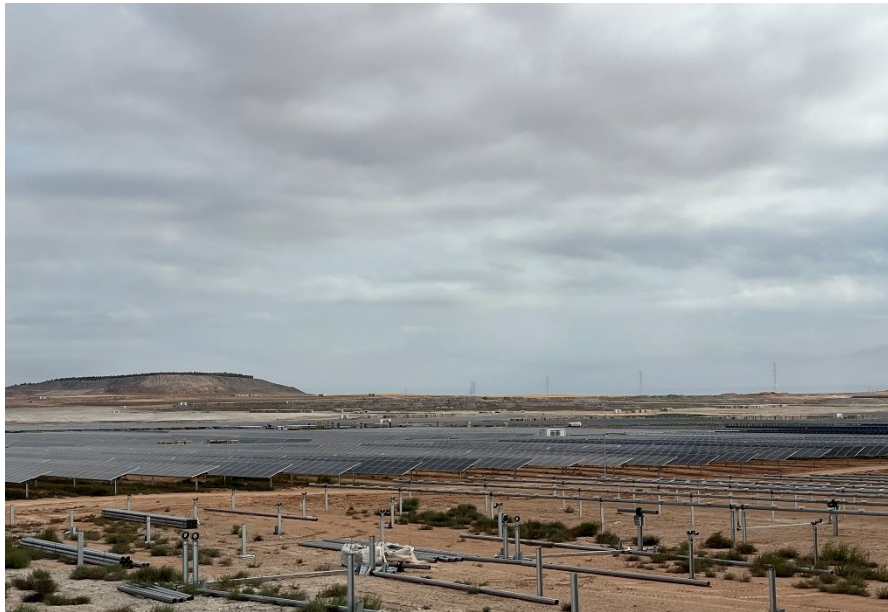
Figura 9 Montaje módulos fotovoltaicos
