PLANTAS SOLARES FOTOVOLTAICAS

"VALDOMPERE 4 18,3 MWp"

Programa de Vigilancia Ambiental

Nombre de la instalación:	FV VALDOMPERE 4
Provincia/s ubicación de la instalación:	ZARAGOZA
Nombre del titular:	ALECTORIS ENERGÍA SOSTENIBLE 14 S.L.
CIF del titular:	B-99.499.675
Nombre de la empresa de vigilancia:	ARGUSTEC S.L.
Tipo de EIA:	ORDINARIA
Informe de FASE de:	CONSTRUCCIÓN
Periodicidad del informe según DIA:	MENSUAL
Año de seguimiento n.º:	AÑO 1
N.º de informe y año de seguimiento	INFORME N.º 3 DEL AÑO 1
Período que recoge el informe:	ABRIL 2022

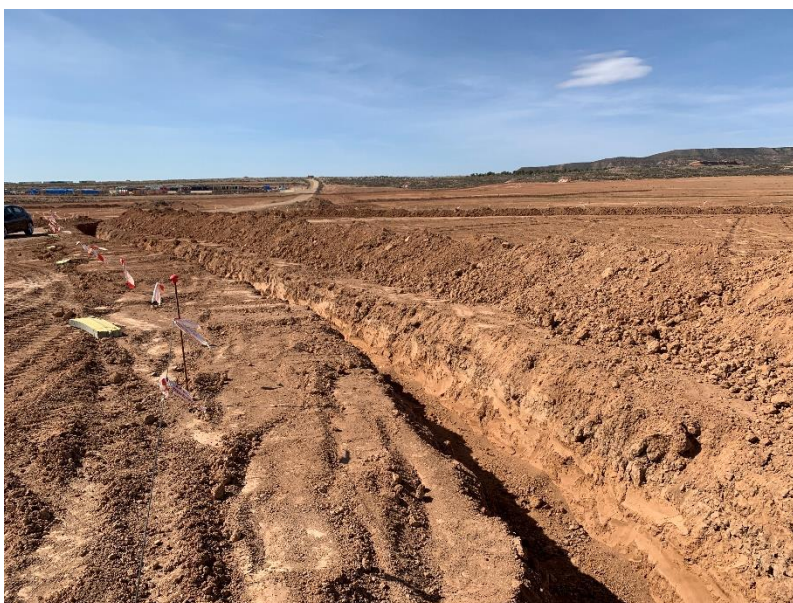
Figura 2 Zanjas para la RMT

Esta actividad se ha desarrollado principalmente con los movimientos de tierras y acondicionamiento del terreno, apertura de viales, zanjas de red de media tensión y desbroces.

Durante este mes, se ha continuado con la red inferior de tierras, tendido de cable de potencia y de fibra óptica, colocación de las placas de protección de los conductores y con los centros de transformación.

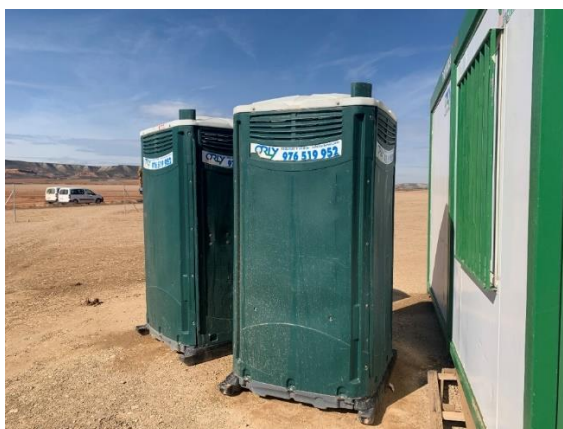
Figura 3 Baños químicos

La ejecución de los trabajos no afecta a cauces ni cursos de agua, tanto temporales como permanentes y la gestión de aguas residuales (baños químicos) se realiza correctamente.

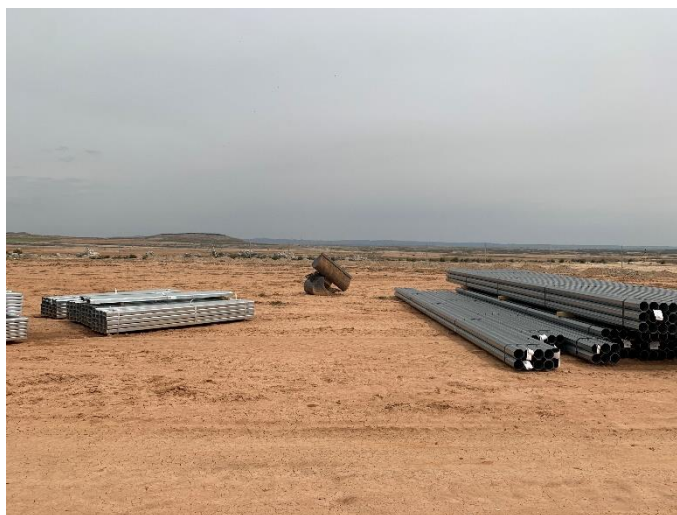
Figura 4 Zona de acopio

En la planta se mantiene un nivel de orden y limpieza óptimo. El acopio logístico de materiales para la fase de construcción se ha realizado de manera correcta en las zonas destinadas para esta labor.

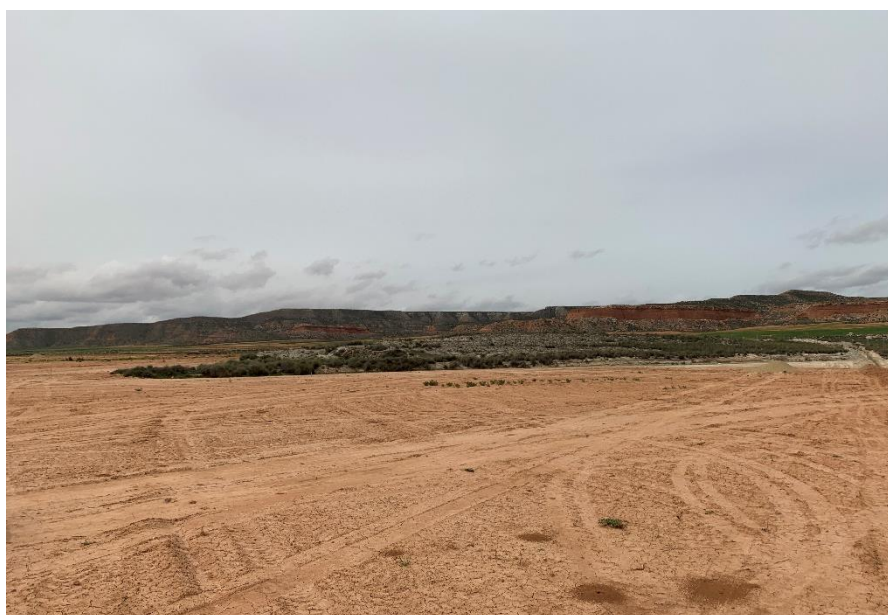
Figura 6 Zona de vegetación natural

A lo largo de este mes, todavía no se encuentran balizadas todas las zonas de vegetación natural, a lo largo del siguiente mes se comprobará su correcta ejecución.

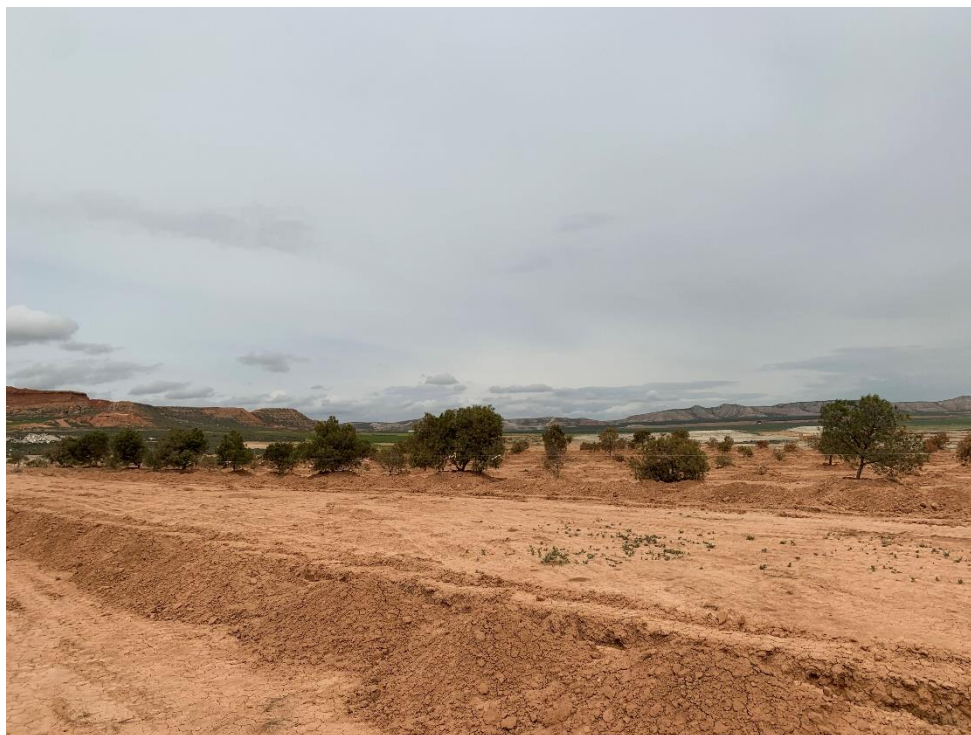
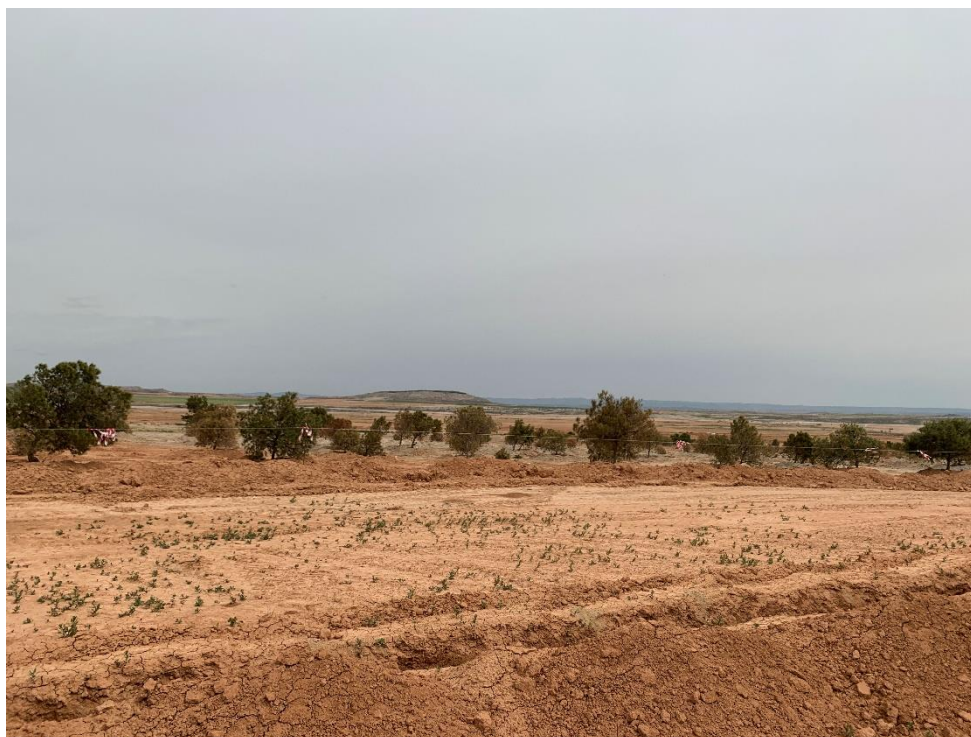
Figura 7 Masa de pinar trasplantada

Este mes, se finalizó con el trasplante de la masa de pinar. Durante los meses posteriores se realizarán riegos periódicos y se realizará un seguimiento de su evolución.

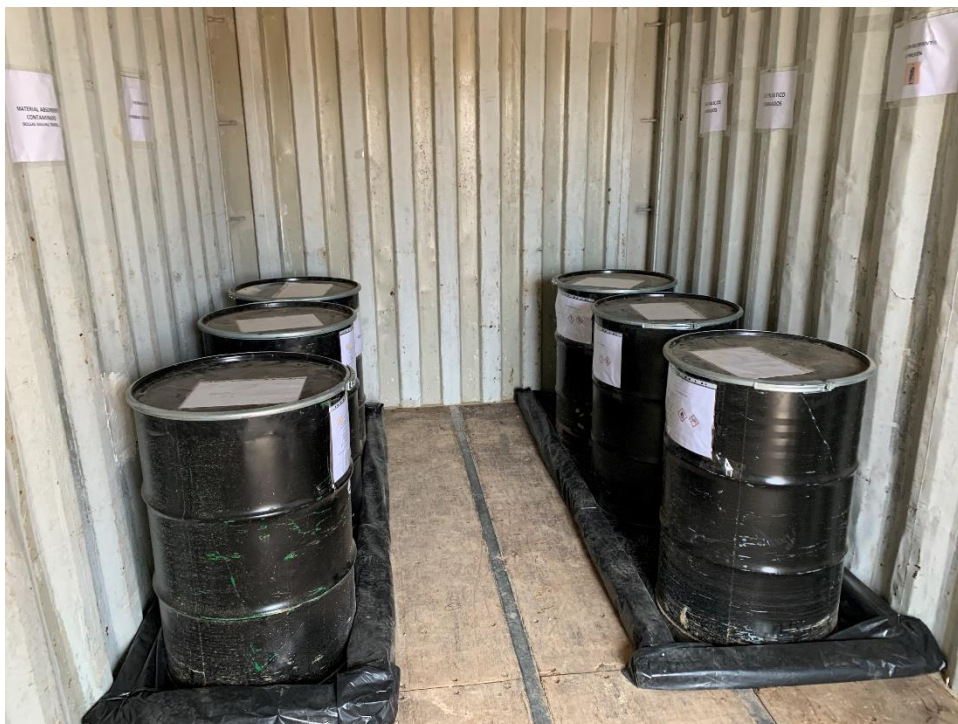
Figura 9 Punto limpio de residuos peligrosos

En cuanto al punto limpio de residuos peligrosos y residuos no peligrosos, se consta que la segregación se está realizando de forma correcta.

Así como, el punto limpio de residuos peligrosos consta de seis bidones dispuestos dentro de un contenedor marítimo impermeabilizado. En cada uno se diferencian: gases en recipientes a presión, plásticos contaminados, metales contaminados, material absorbente contaminado (bolsas de basura, trapos...), tierras contaminadas (tierras con sepiolita) y aceites de motor hidráulico.

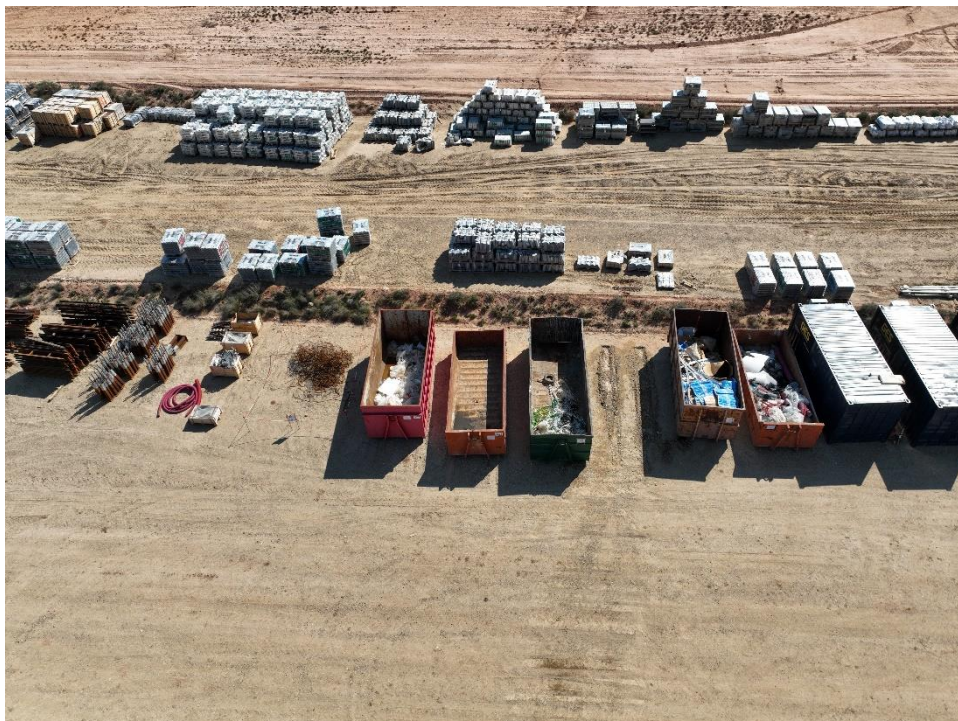
Figura 10 Punto limpio de residuos no peligrosos

El punto limpio de residuos no peligrosos consta de cinco contenedores, uno para restos plásticos (bolsa de basura, botellas, tubos corrugados...), cartón, flejes, madera y plástico blando. También hay una zona para los restos de ferralla.

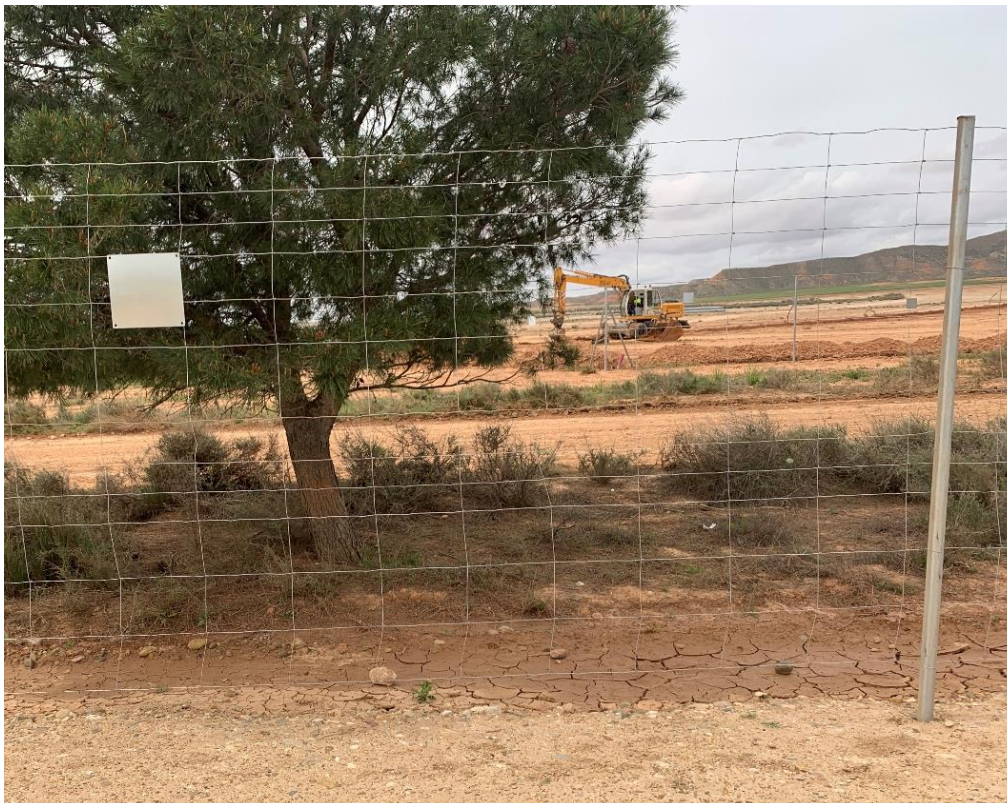
Figura 11 Vallado perimetral de la zona de casetas subsanada

Durante este mes, se ha corregido el ancho de los pasos de fauna, y el vallado perimetral de la zona de casetas.
