# INFORME CUATRIMESTRAL FASE EXPLOTACIÓN 1º INFORME - 3º AÑO

VIGILANCIA AMBIENTAL  
LAAT SET LAS MAJAS II – CS LOS  
VIENTOS, SET MONLORA II

<b>Nombre de la instalación:</b>	LAAT SET LAS MAJAS II – CS LOS VIENTOS
<b>Provincia/s ubicación de la instalación:</b>	ZARAGOZA
<b>Nombre del titular:</b>	DESARROLLO EOLICO LAS MAJAS IV S.L.
<b>CIF del titular:</b>	B99344194
<b>Nombre de la empresa de vigilancia:</b>	Athmos Sostenibilidad SL
<b>Tipo de EIA:</b>	Ordinaria
<b>Informe de FASE de:</b>	EXPLOTACIÓN
<b>Periodicidad del informe según DIA:</b>	Cuatrimestral
<b>Año de seguimiento nº:</b>	AÑO 3
<b>Nº de informe y año de seguimiento:</b>	INFORME nº1 del AÑO 3
<b>Periodo que recoge el informe:</b>	ENERO 2022-ABRIL 2022

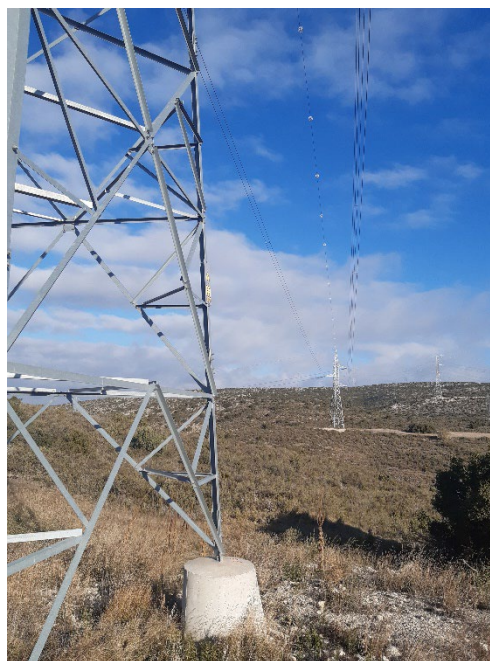
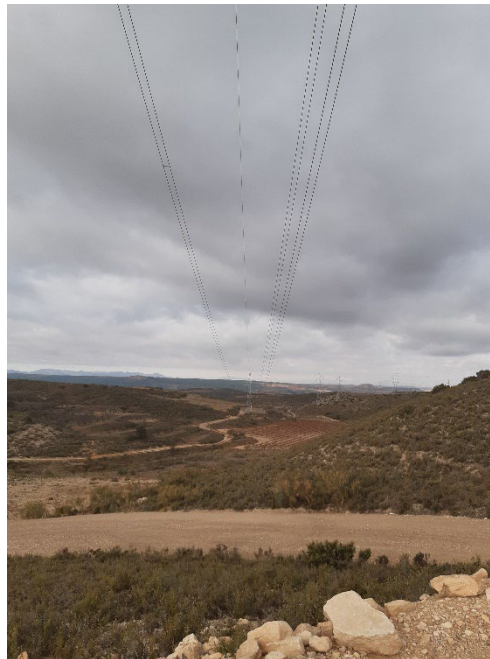
LÍNEA	TRAMO ENTRE APOYOS	BALIZAS SALVAPÁJAROS	MATERIALES AISLANTES
TRAMO FUERA ZEPA	0 – 39 / 96- 131	CORRECTO	CORRECTO
TRAMO ZEPA	40 - 95	CORRECTO	CORRECTO

Tabla 1 Revisión balizas y materiales aislantes

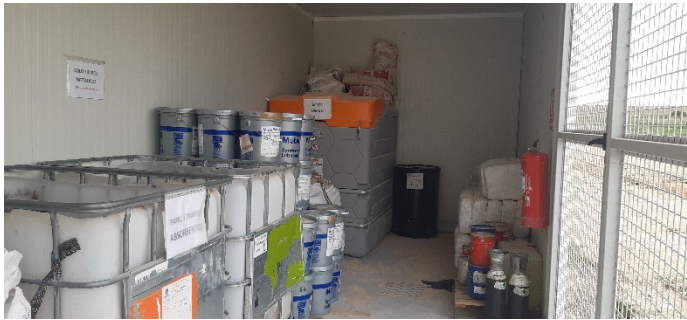
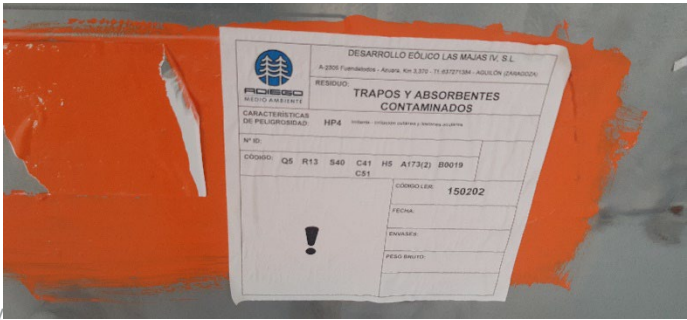
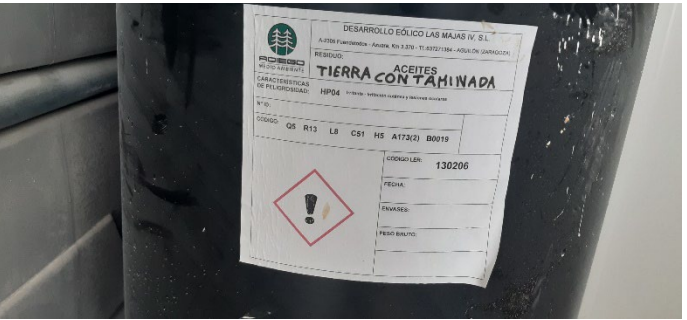
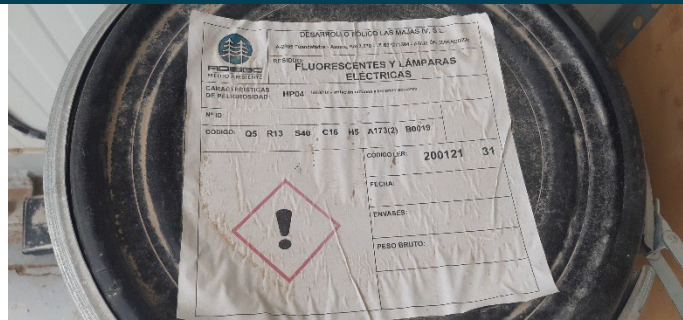
PUNTOS DE CONTROL: SET LAS MAJAS II
