**LÍNEA ELÉCTRICA AÉREA DE ALTA TENSIÓN 220 KV
SET "VALDOMPERE" - SET "FUENTES", y SET
"VALDOMPERE"**

Programa de Vigilancia Ambiental

Nombre de la instalación:	LAAT SET "VALDOMPERE" - SET "FUENTES"
Provincia/s ubicación de la instalación:	ZARAGOZA
Nombre del titular:	ALECTORIS ENERGÍA SOSTENIBLE 10 S.L.
CIF del titular:	B-99.485.989
Nombre de la empresa de vigilancia:	ARGUSTEC S.L.
Tipo de EIA:	ORDINARIA
Informe de FASE de:	CONSTRUCCIÓN
Periodicidad del informe según DIA:	MENSUAL
Año de seguimiento n.º:	AÑO 1
N.º de informe y año de seguimiento	INFORME N.º 8 DEL AÑO 1
Período que recoge el informe:	SEPTIEMBRE 2022

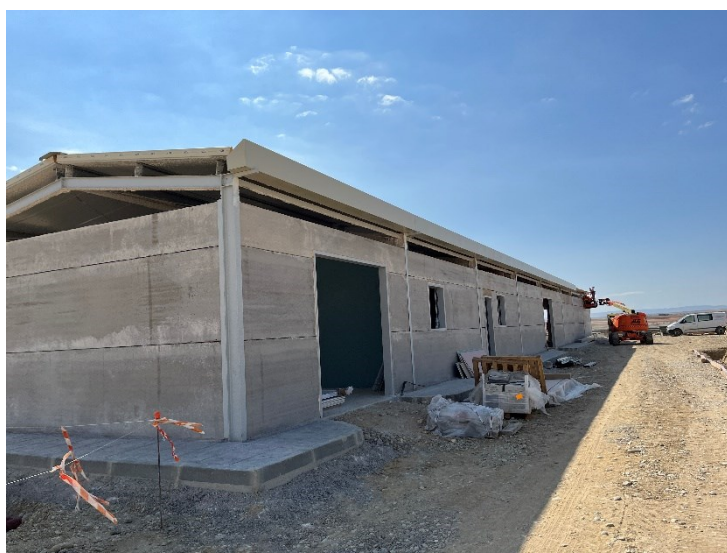
Figura 2 Cimentaciones de la SET

Durante este mes, también se han avanzado con estos trabajos, realizando labores de cimentación de alguno de los apoyos (Figura 3).

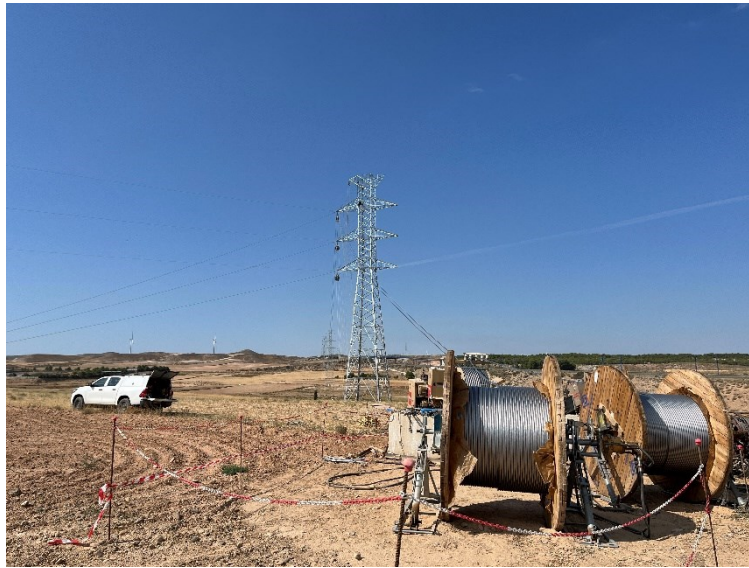
Figura 3 Tirada de cable de alta tensión

Así mismo, continúan los trabajos de montaje (Figura 4) e izado de los apoyos, todos estos trabajos han respetado las áreas de ocupación y no se han detectado afecciones. También se han continuado con la colocación del cable de alta tensión y de los protectores para aves.
