SEGUIMIENTO AMBIENTAL EN FASE DE EXPLOTACION INFORME 8

“PLANTA FOTOVOLTAICA ENVITERO SOLAR Y SUS INSTALACIONES DE EVACUACIÓN” ESCATRÓN (ZARAGOZA)

Nombre de la instalación	FV ENVITERO SOLAR
Provincia	Zaragoza
Nombre del titular	ENVITERO SOLAR, S.L.
CIF del titular	G-87812004
Nombre de la empresa de vigilancia	Luz de Gestión y Medio Ambiente
Tipo de EIA	Ordinaria
Informe en FASE de	Explotación
Periodicidad del informe según DIA	Cuatrimestral
Año de seguimiento nº	Año 3
Nº de informe y año de seguimiento	Informe nº 2 del año 3
Periodo que recoge el informe	Julio - Octubre 2022

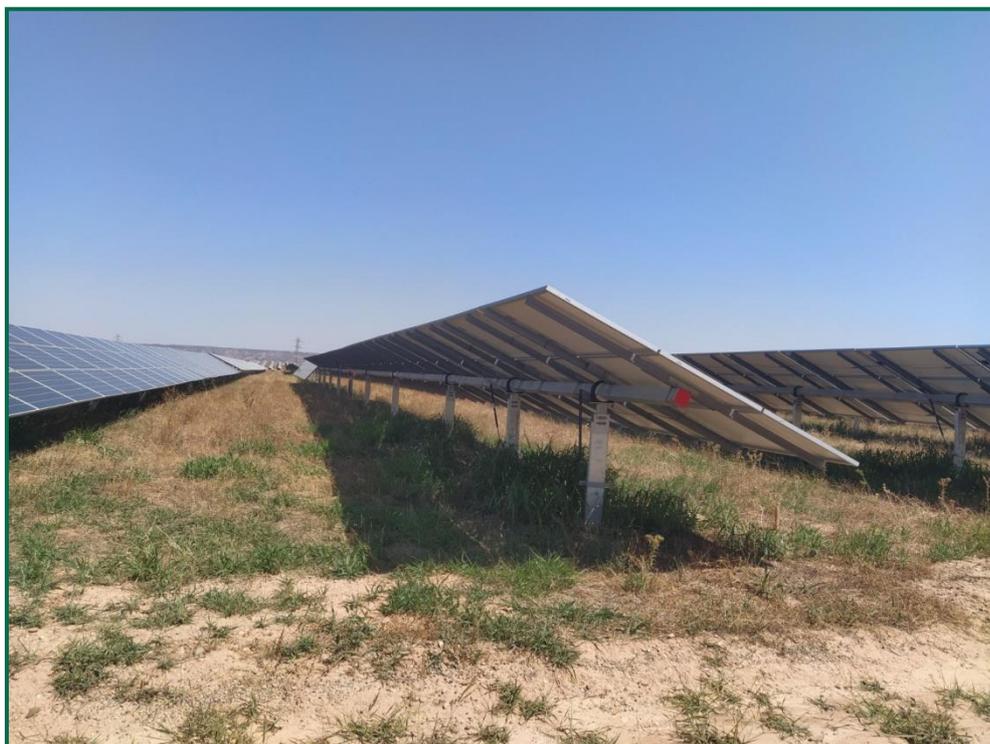
Se ha comprobado que en el interior de las PFVs se mantiene cierta cobertura vegetal para evitar la pérdida de suelo por erosión, reducir la generación de polvo y favorecer la creación de un biotopo que puede albergar comunidades florísticas y faunísticas propias de las zonas esteparias existentes en el entorno.

En el periodo que abarca este informe se ha introducido ganado ovino en todas las plantas solares con objeto de recortar esta vegetación, a la vez que aportan nutrientes al suelo. No se han utilizado herbicidas.

Fotografía 1. Vegetación entre placas actualmente.

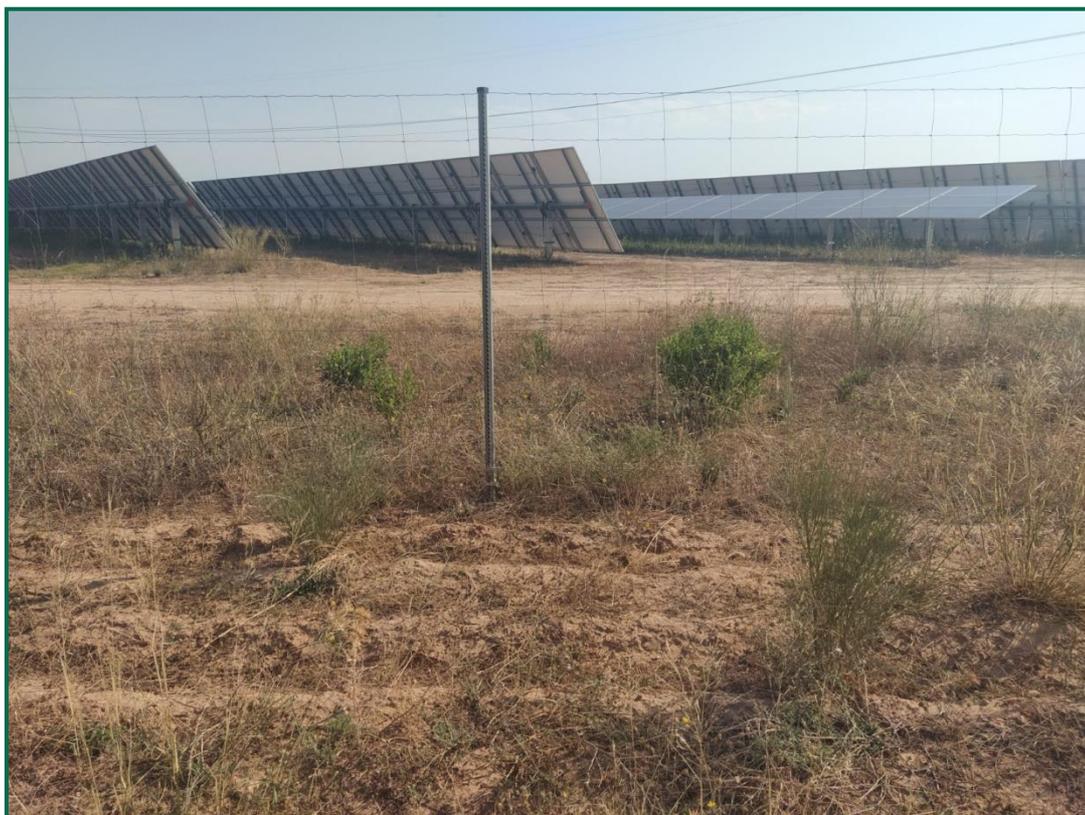
Se ha realizado un seguimiento de la evolución de las revegetaciones realizadas durante los meses de invierno de 2020. Estas plantas se desarrollan, aunque se ha observado la desaparición de algunos ejemplares. Durante la primavera se produce un desarrollo de la vegetación espontánea de la zona, que en ocasiones compite con la vegetación plantada. En todo caso esta proliferación vegetal contribuye a evitar la erosión. Se realizará un control de mallas con objeto de reponer esta vegetación donde sea necesario.

Fotografía 2. Zona revegetada.

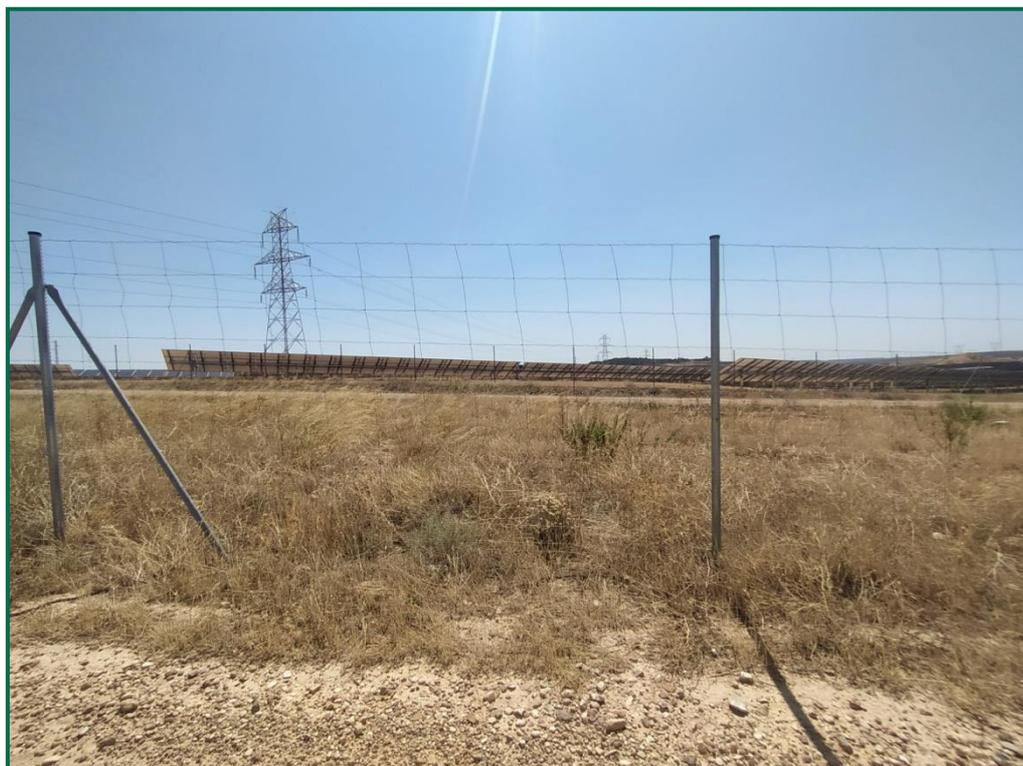
Respecto al vallado perimetral, se ha utilizado en todas las plantas malla cinegética que permite el paso de fauna de pequeño tamaño. Este vallado mide 2 metros de altura total y está formado por una serie de alambres verticales y horizontales, con una separación entre los verticales de 30cm, y entre los horizontales de mínimo 15cm en la línea inferior. Este vallado no presenta elementos cortantes ni punzantes.

Fotografía 3. Vallado perimetral.

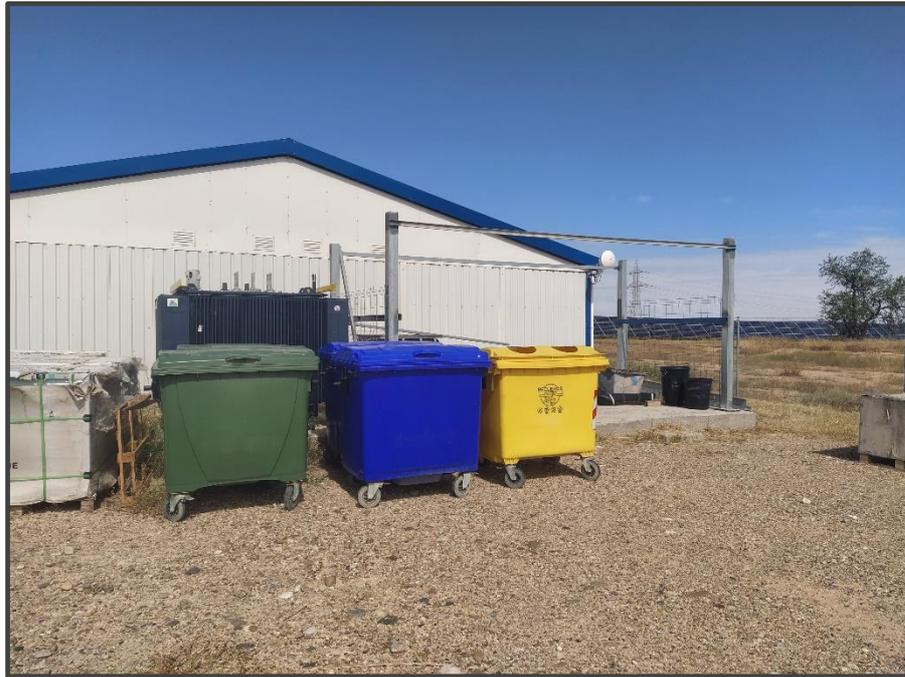
Se han habilitado puntos de acopio selectivo para su uso durante la explotación con contenedores específicos para la separación de residuos, en el edificio de control se encuentran contenedores de inertes, y en el edificio de Aragón Solar, ubicado junto a Ignis, se recogen residuos peligrosos y placas deterioradas.

Fotografía 4. Contenedores de residuos.

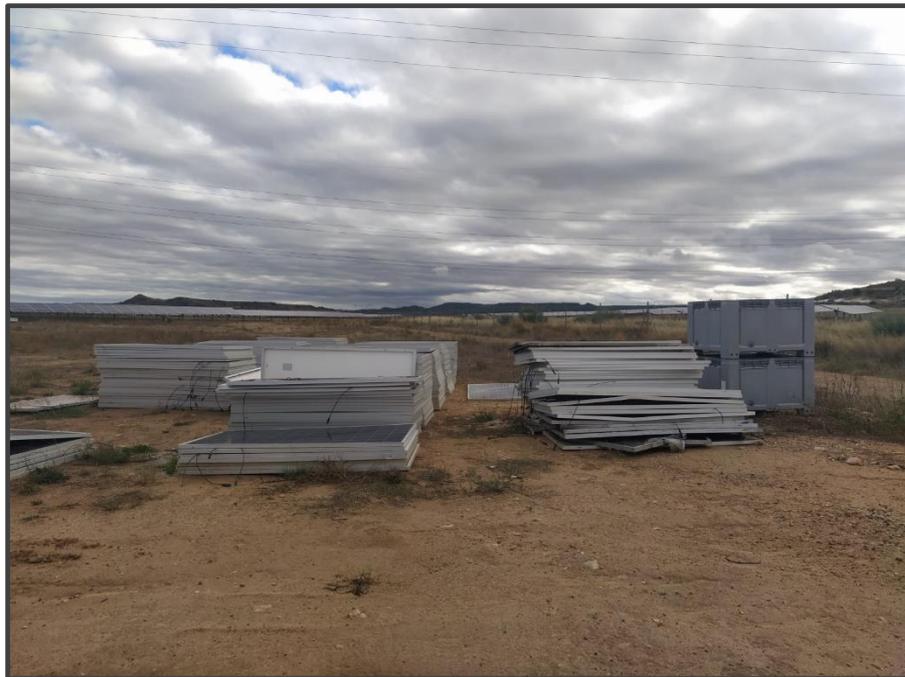
Fotografía 5. Zona de acopio de placas solares deterioradas.

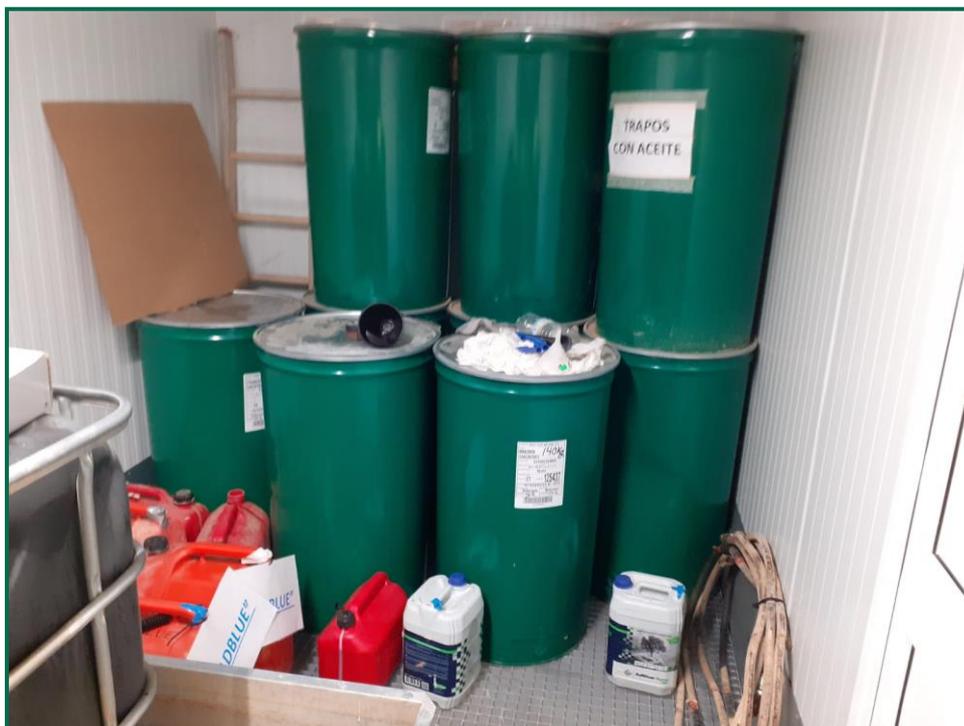
Los residuos peligrosos consisten en su mayoría en trapos y envases contaminados por restos de aceites y productos químicos utilizados durante el mantenimiento, estos residuos se acopian en puntos habilitados.

Fotografía 6. Bidones para residuos peligrosos.

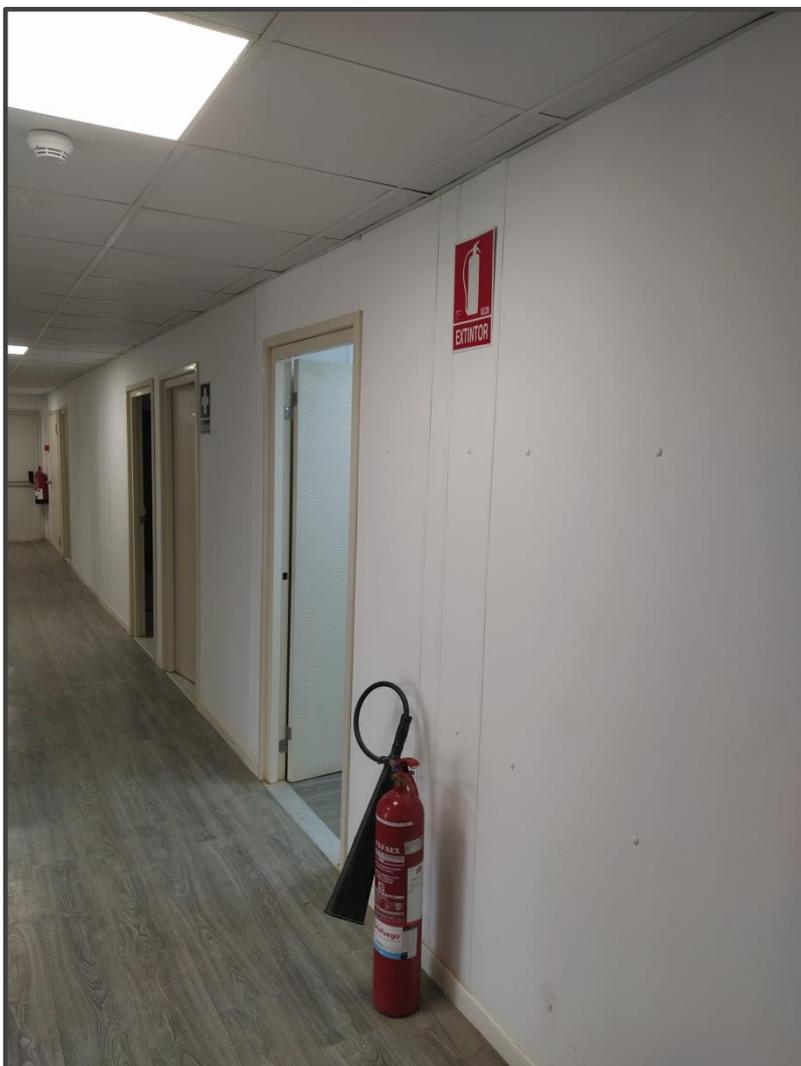
En las visitas se ha comprobado la disposición de equipos extintores de incendios en las instalaciones. Los extintores se encuentran ubicados en los edificios y en la Subestación.

Fotografía 7. Extintores en edificio de control.
