ESCATRÓN SOLAR DOS, S.L

SEGUIMIENTO AMBIENTAL EN FASE DE EXPLOTACION INFORME 10

“PLANTA FOTOVOLTAICA ESCATRÓN SOLAR DOS Y SUS INSTALACIONES DE EVACUACIÓN”

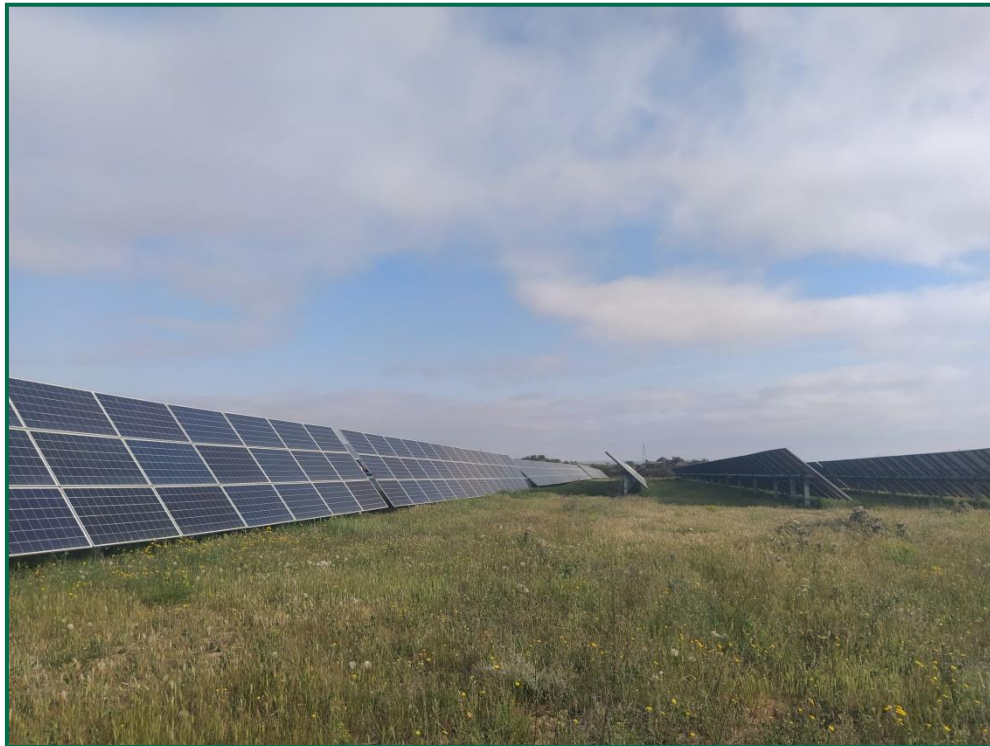
Fotografía 1. Vegetación entre placas actualmente.

Se ha comprobado que en el interior de las PFVs se mantiene cierta cobertura vegetal para evitar la pérdida de suelo por erosión, reducir la generación de polvo y favorecer la creación de un biotopo que puede albergar comunidades florísticas y faunísticas propias de las zonas esteparias existentes en el entorno.

En el periodo que abarca este informe se ha introducido ganado ovino en todas las plantas solares con objeto de recortar esta vegetación, a la vez que aportan nutrientes al suelo. No se han utilizado herbicidas. Se ha realizado adicionalmente poda mecánica en las zonas donde no ha resultado suficiente con el ganado.

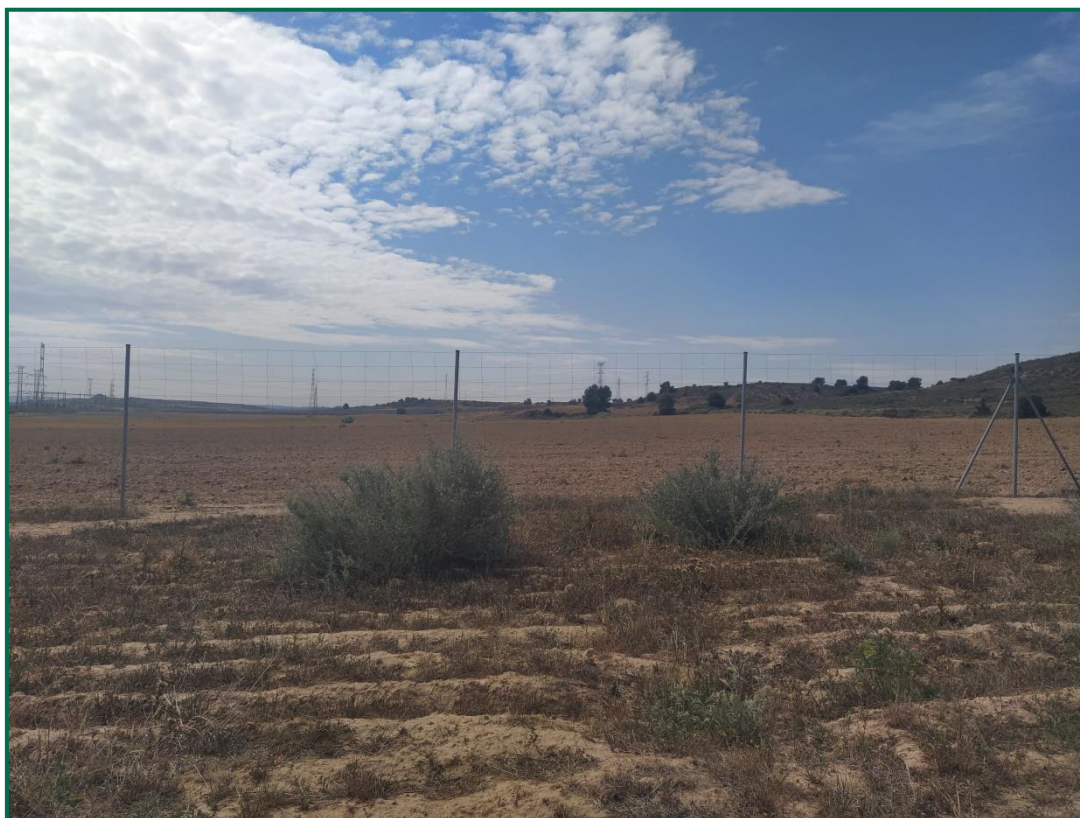
Fotografía 2. Zona revegetada.

Se ha realizado un seguimiento de la evolución de las revegetaciones realizadas durante los meses de invierno de 2020. Estas plantas se desarrollan, aunque se ha observado la desaparición de ejemplares. Durante la primavera se produce un desarrollo de la vegetación espontánea de la zona, que en ocasiones compite con la vegetación plantada. En todo caso esta proliferación vegetal contribuye a evitar la erosión.

Se va a reponer esta vegetación donde sea necesario.

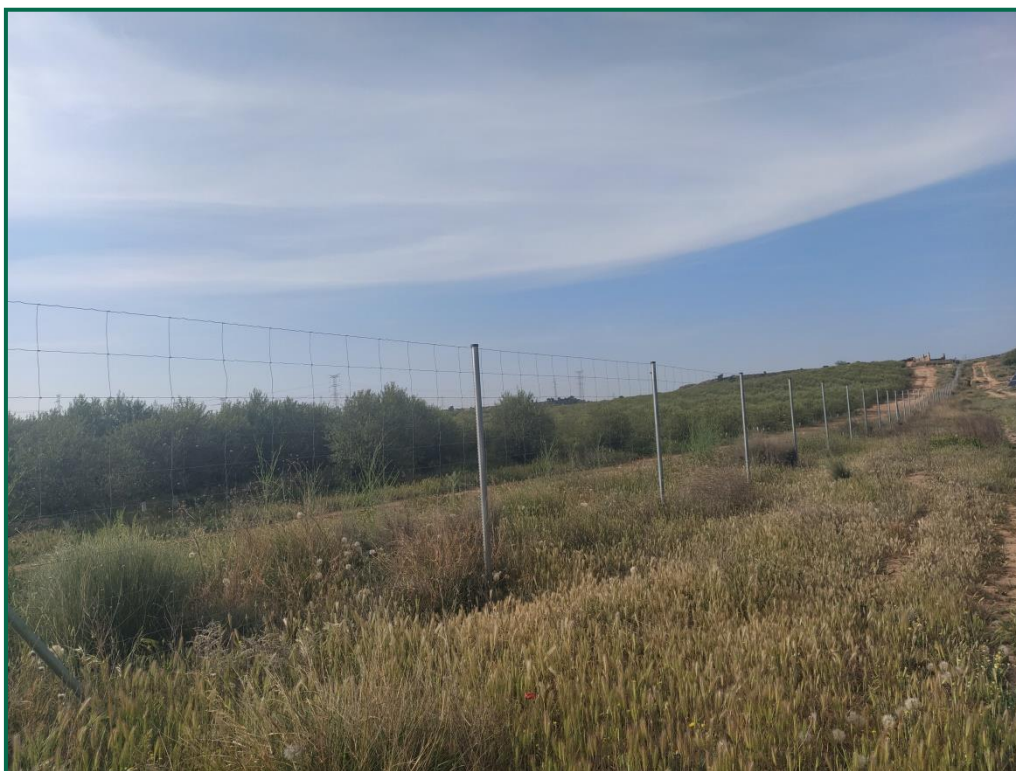
Fotografía 3. Vallado perimetral.

Respecto al vallado perimetral, se ha utilizado en todas las plantas malla cinegética que permite el paso de fauna de pequeño tamaño. Este vallado mide 2 metros de altura total y está formado por una serie de alambres verticales y horizontales, con una separación entre los verticales de 30cm, y entre los horizontales de mínimo 15cm en la línea inferior. Este vallado no presenta elementos cortantes ni punzantes.

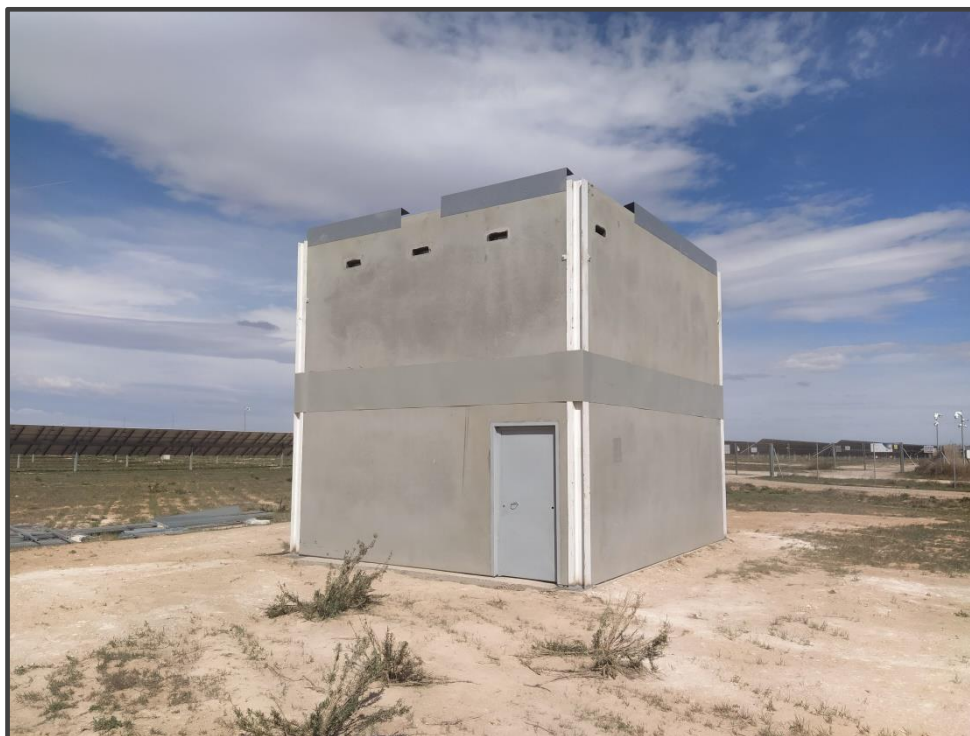
Fotografía 4. Exterior del primillar de nueva construcción.

Miembros de esta organización visitaron la zona en el mes de octubre, junto con personal del Servicio de Biodiversidad del Gobierno de Aragón, con objeto de buscar el emplazamiento más adecuado para la construcción del primillar, seleccionando finalmente una zona interior del vallado de la PFV Talento solar. Su construcción se realizó en el mes de marzo de 2023, consta de un edificio prefabricado con cajas nidos en la parte superior. Tiene habilitado un sistema de hacking, para la liberación de pollos criados en cautividad. En la zona exterior se han colocado varios postes con un cable posadero entre ellos, y en cada uno los dos postes de los extremos otra caja nido.

Por el momento no ha sido ocupado por parejas de cernícalo primilla. En futuras fases se contempla la posibilidad de introducción de ejemplares criados en cautividad en caso de no ser ocupado de forma espontánea.

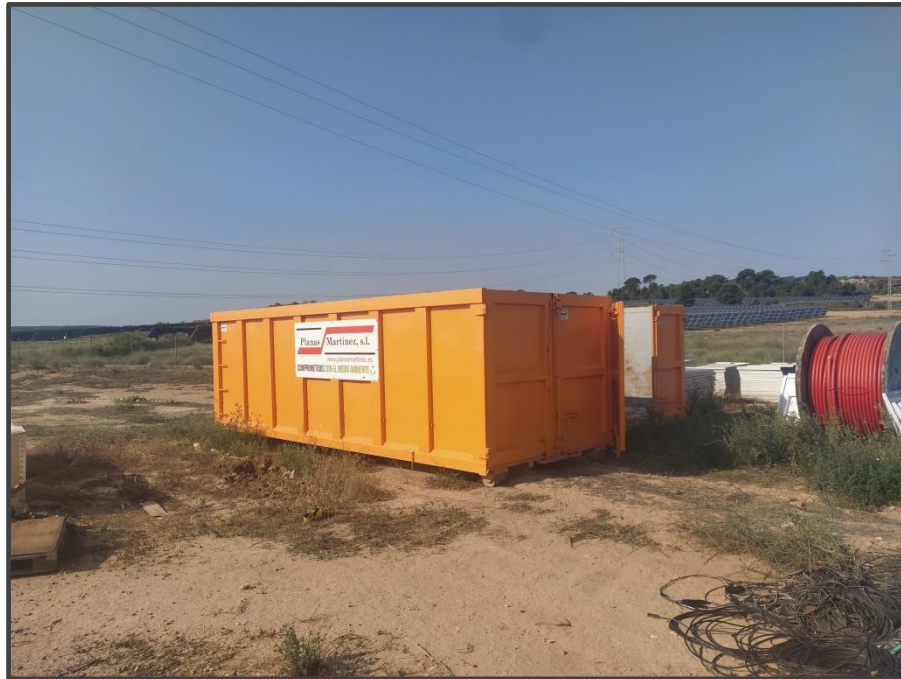
Fotografía 12. Contenedores de residuos.

Se han habilitado puntos de acopio selectivo para su uso durante la explotación con contenedores específicos para la separación de residuos, en el edificio de control se encuentran contenedores de inertes, y en el edificio de Aragón Solar, ubicado junto a Ignis, se recogen residuos peligrosos y placas deterioradas.
