SEGUIMIENTO AMBIENTAL EN FASE DE EXPLOTACIÓN INFORME CUATRIMESTRAL 9

“PLANTA FOTOVOLTAICA ESPLENDOR SOLAR Y SUS INSTALACIONES DE EVACUACIÓN” SAMPER DE CALANDA (TERUEL)

Nombre de la instalación	FV Esplendor
Provincia	Teruel
Nombre del titular	ESPLENDOR SOLAR, S.L.
CIF del titular	B-87989810
Nombre de la empresa de vigilancia	Luz de Gestión y Medio Ambiente
Tipo de EIA	Ordinaria
Informe en FASE de	Explotación
Periodicidad del informe según DIA	Cuatrimestral
Año de seguimiento nº	Año 3
Nº de informe y año de seguimiento	Informe nº 3 del año 3
Periodo que recoge el informe	Noviembre 2022 - Febrero 2023

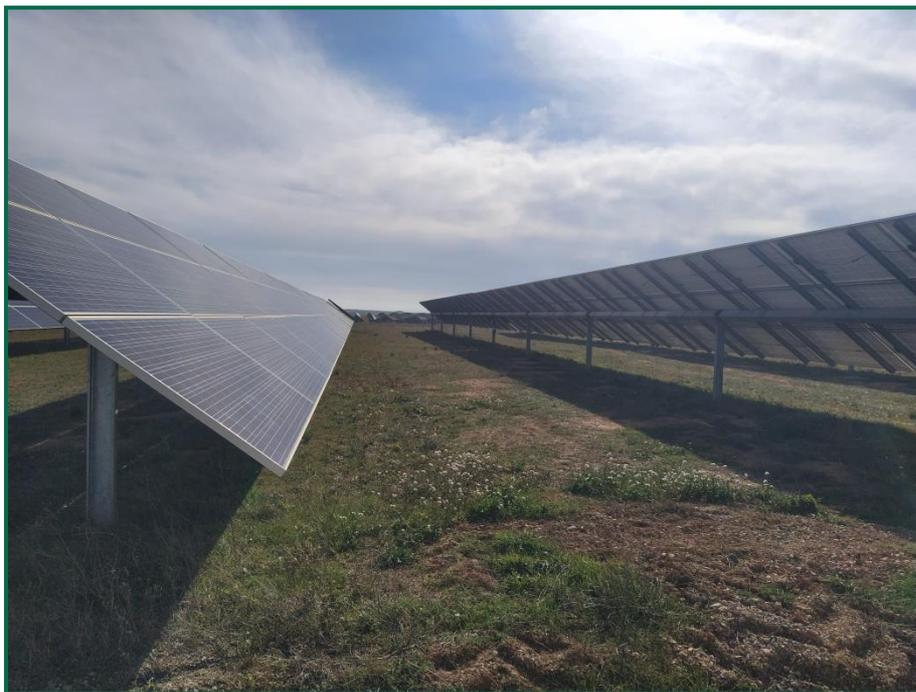
El control del crecimiento de la vegetación que pudiera afectar a los paneles solares se realiza tan solo en las superficies bajo los propios paneles, sin afectar a otras zonas con vegetación natural, y mediante medios manuales y/o mecánicos sin utilización de herbicidas u otras sustancias que puedan suponer la contaminación de los suelos y las aguas, actualmente se introduce ganado ovino para relalizar este control, y en zonas donde no es suficiente se realizan una podas parciales, con segadora mecánica entre los seguidores, para evitar que el crecimiento de la vegetación sobrepase la altura de las placas.

Fotografía 1. Vegetación entre placas en su estado actual.

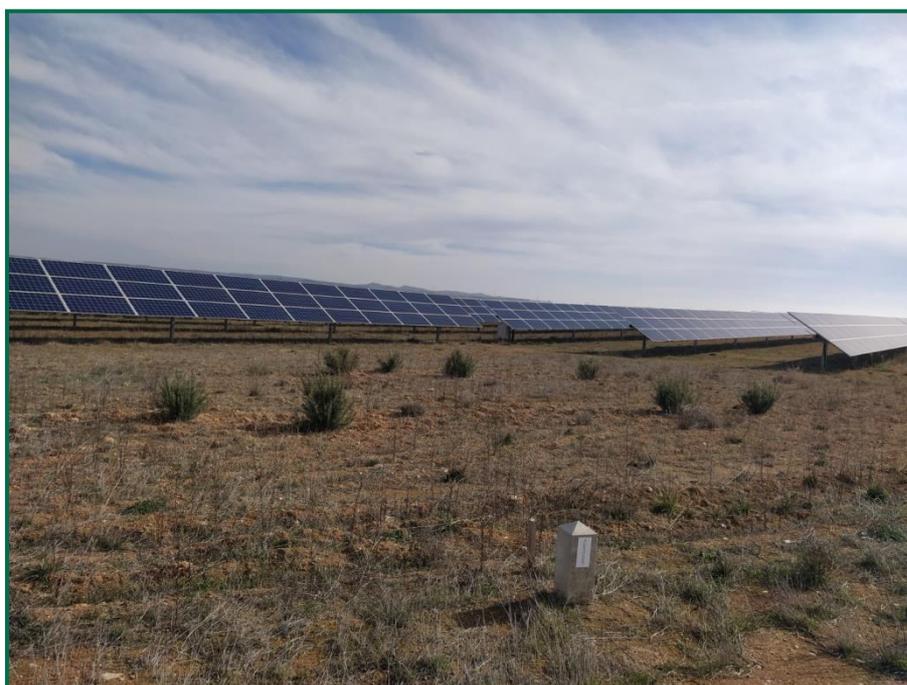
Se ha realizado un seguimiento de la evolución de las revegetaciones realizadas durante los meses de invierno de 2020. Estas plantas se desarrollan correctamente en gran parte de las zonas

restauradas, las plantas que mejor resisten y se desarrollan son los romeros. Sin embargo allí donde el sustrato es calizo y pobre en nutrientes se observan zonas de suelo sin cubrir. Durante la primavera se ha producido un desarrollo de la vegetación espontánea de la zona, en parte propiciada por el aporte de nutrientes de la hidrosiembra, la mayor parte de ellas herbáceas de carácter anual.

Fotografía 2. Zona revegetada en su estado actual.

Estas plantas se desarrollan correctamente en general, si bien, como se ha comentado en el apartado dedicado a la vegetación, hay zonas donde por las características del suelo su desarrollo es limitado, observando poca densidad y de pequeño tamaño. Esta prevista una reposición de marras en los próximos meses.

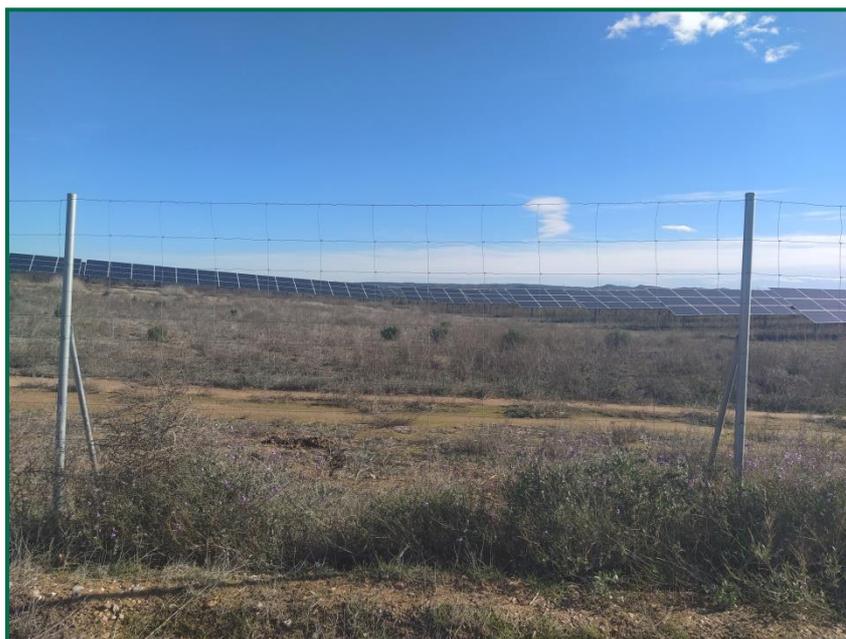
Respecto al vallado perimetral, se ha utilizado malla cinéctica que permite el paso de fauna de pequeño tamaño. Este vallado mide 2 metros de altura total y está formado por una serie de alambres verticales y horizontales, con una separación entre los verticales de 30cm, y entre los horizontales de mínimo 15cm en la línea inferior. Se trata de un vallado con permeabilidad para la fauna y no presenta elementos cortantes ni punzantes.

Fotografía 3. Vallado perimetral

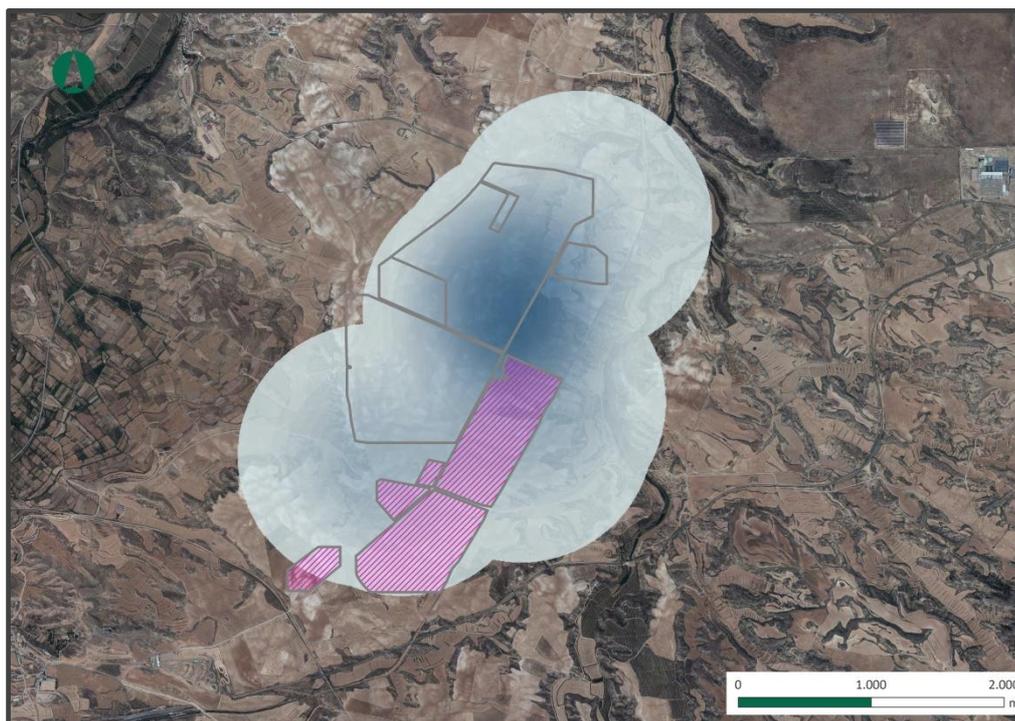
Se han seleccionado 2 puntos de observación en puntos elevados para cubrir todo el campo visual del espacio que ocupan las plantas fotovoltaicas, en estos puntos se ha permanecido 30 minutos cada vez, anotando las líneas y direcciones de vuelo de las aves observadas con objeto de definir cual es el uso de espacio que realizan en la zona. Adicionalmente se han realizado transectos en vehículo a baja velocidad durante los cuales también se han anotado las líneas de vuelo. Gracias al procesamiento posterior de estos datos mediante técnicas SIG, es posible determinar las zonas más frecuentadas durante el seguimiento.

Figura 1. Uso del espacio por rapaces y aves de mayor envergadura.

En la zona de Samper la densidad de aves, en especial de rapaces y aves de gran tamaño no es muy alta, cabe destacar presencia de cernícalos vulgares y de forma puntual milanos y en una ocasión se observó un gavián posado sobre las placas.

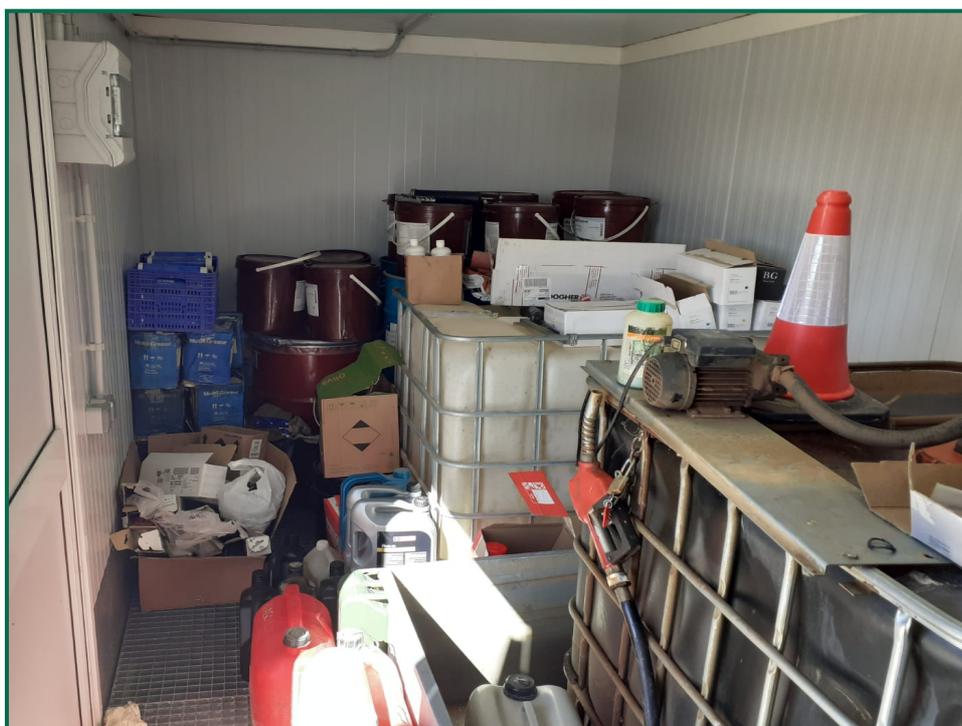
Los trabajos de mantenimiento generan principalmente residuos no peligrosos, que se acopian en planta y posteriormente son retirados. Las placas solares deterioradas son retiradas y trasladadas a un almacén habilitado para tal fin, situado en la zona de Escatrón, junto a la PFV Ignis, donde son retiradas de forma periódica por gestor autorizado para su tratamiento. Se han habilitado puntos de acopio selectivo para su uso durante la explotación con contenedores específicos para la separación de residuos en el centro de control de la propia PFV y la subestación. En la subestación donde se dispone de contenedores para papel, plástico o asimilable a urbano, y en el centro de control se encuentran bidones específicos para residuos peligrosos, etiquetados, también se almacenan aquí temporalmente placas deterioradas, que posteriormente son trasladadas a la zona de Escatrón.

Fotografía 4. Zona para residuos peligrosos y almacén.

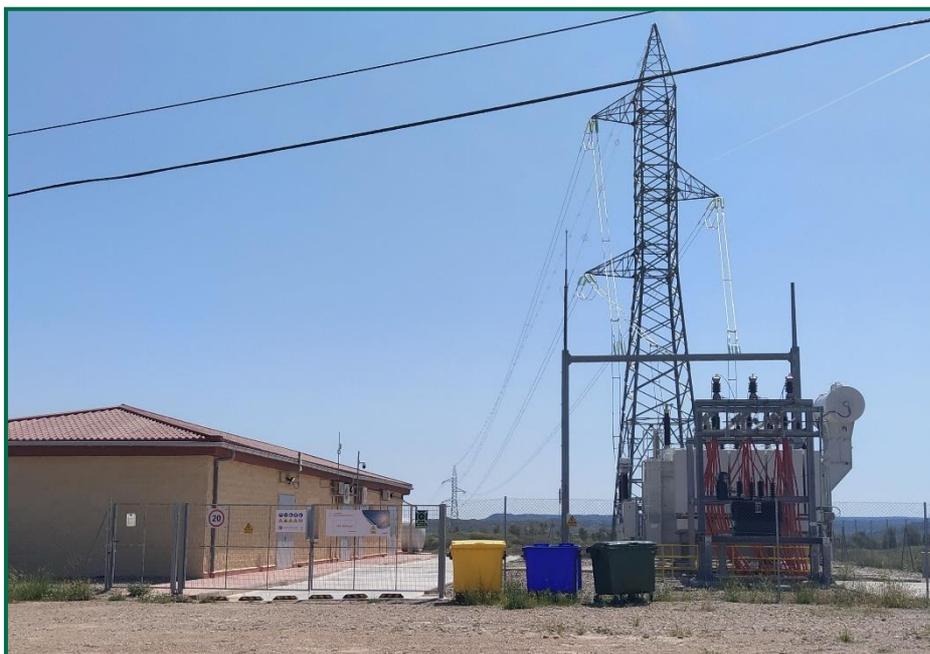
Fotografía 5. Contenedores para residuos en la SET.

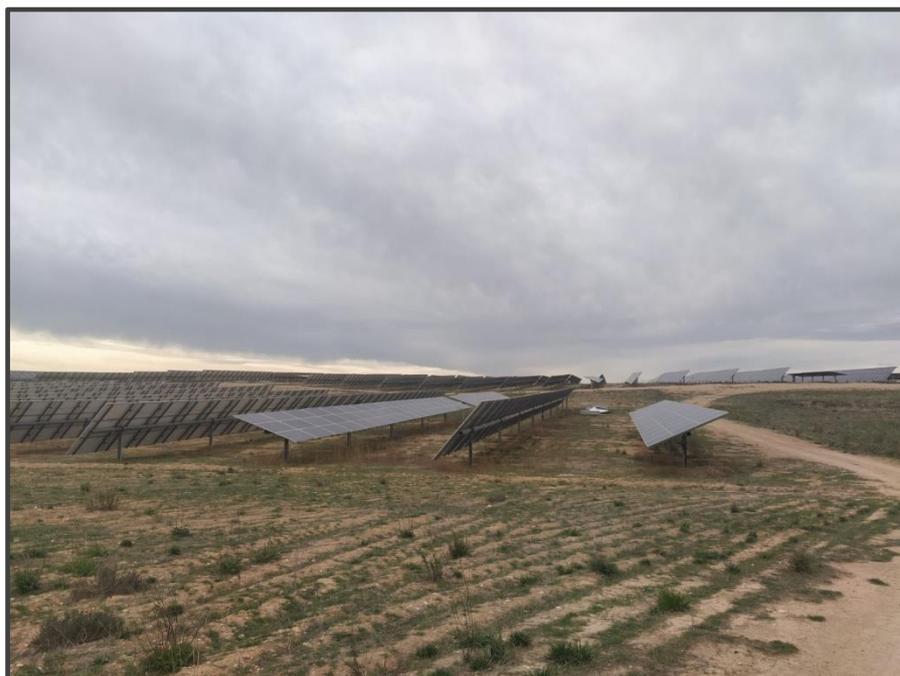
En diciembre de 2019 se presentó un Plan de restauración que desarrollaba las actuaciones a llevar a cabo siguiendo estos criterios, esta restauración se llevó a cabo en los meses de enero y febrero de 2020. Estas actuaciones consistieron en la preparación del terreno con tierra vegetal, hidrosiembra de zonas de zanjas, taludes, zonas próximas al vallado y espacios interiores sin seguidores con el objetivo de favorecer la biodiversidad y evitar la erosión del suelo, así como plantaciones de especies autóctonas tanto en zonas próximas al vallado, evitando zonas de paso de cable por el riesgo que esto conlleva, y zonas interiores con el objetivo de crear pequeñas islas que sirvan de refugio de fauna y favorezcan el mantenimiento de los valores ecosistémicos de la zona.

Fotografía 6. Zonas donde se realizaron plantaciones.
