# INFORME CUATRIMESTRAL FASE EXPLOTACIÓN- 2º INFORME - 3º AÑO

VIGILANCIA AMBIENTAL  
LAAT SET TOLOSANA – SET PLAZA

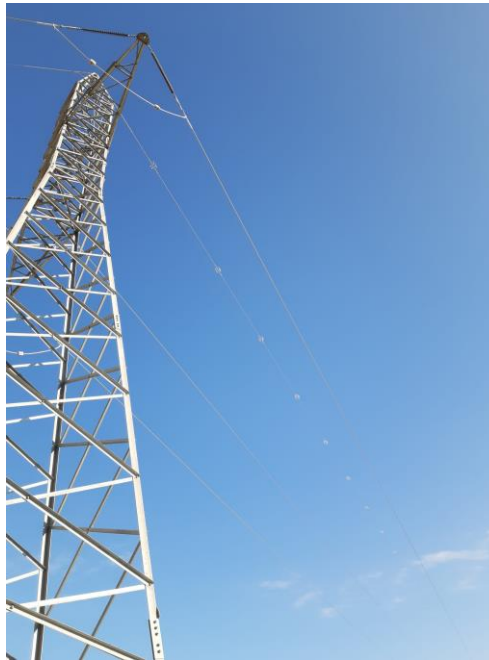
Fig.1. Estado general de balizas salva-pájaros y materiales aislantes.

- Siguiendo el condicionado de la DIA se establece: “Se comprobará también el estado de los materiales aislantes y de las balizas salvapájaros”
- Se revisaron los apoyos y su señalización, balizas salvapájaros y los materiales aislantes. Las balizas salva-pájaros y los materiales aislantes siguen todos en buen estado de conservación. La señalización de los apoyos, en general, resulta legible.
