PROGRAMA DE VIGILANCIA AMBIENTAL

LAAT SET VENTA VIEJA-SET MUNIESA

Nombre de la instalación:	LAAT SET VENTA VIEJA-SET MUNIESA
Provincia/s ubicación de la instalación:	TERUEL
Nombre del titular:	ENEL GREEN POWER ESPAÑA, S.L.
CIF del titular:	B-61234613
Nombre de la empresa de vigilancia:	TESTA CALIDAD Y MEDIOAMBIENTE S.L.
Tipo de EIA:	ORDINARIA
Informe de FASE de:	EXPLOTACIÓN
Periodicidad del informe según DIA:	CUATRIMESTRAL
Año de seguimiento nº:	AÑO 4
Nº de informe y año de seguimiento:	INFORME Nº 1 DEL AÑO 4
Período que recoge el informe:	ENERO 2023 - ABRIL 2023

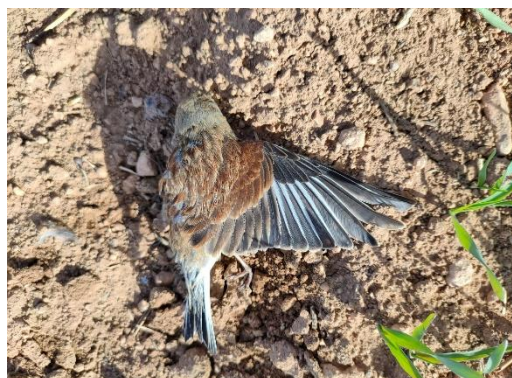
FOTOGRAFIA DE DETALLE

REFERENCIA A LA ESTRUCTURA MAS PROXIMA: Identificación: A-30 Distancia (m): 50 m Orientación: E	
HABITAT DEL ENTORNO: Campo de cultivo	COORDENADAS (ETRS89) UTM _x : 683336 UTM _y : 4546083
OBSERVACIONES: Se recoge y se traslada a arcón congelador avisando al APN correspondiente.
