**PLANTA SOLAR FOTOVOLTAICA (FV)**  
**“FEDE” DE 25 MWp”**

**Programa de Vigilancia Ambiental**

Nombre de la instalación:	<b>FV FEDE</b>
Provincia/s ubicación de la instalación:	<b>ZARAGOZA</b>
Nombre del titular:	<b>RENOVABLES DE LA CLAMOR S.L.</b>
CIF del titular:	<b>B-99.465.098</b>
Nombre de la empresa de vigilancia:	<b>ARGUSTEC S.L.</b>
Tipo de EIA:	<b>ORDINARIA</b>
Informe de FASE de:	<b>CONSTRUCCIÓN</b>
Periodicidad del informe según DIA:	<b>MENSUAL</b>
Año de seguimiento n.º:	<b>AÑO 1</b>
N.º de informe y año de seguimiento	<b>INFORME N.º 9 DEL AÑO 1</b>
Período que recoge el informe:	<b>JUNIO 2023</b>

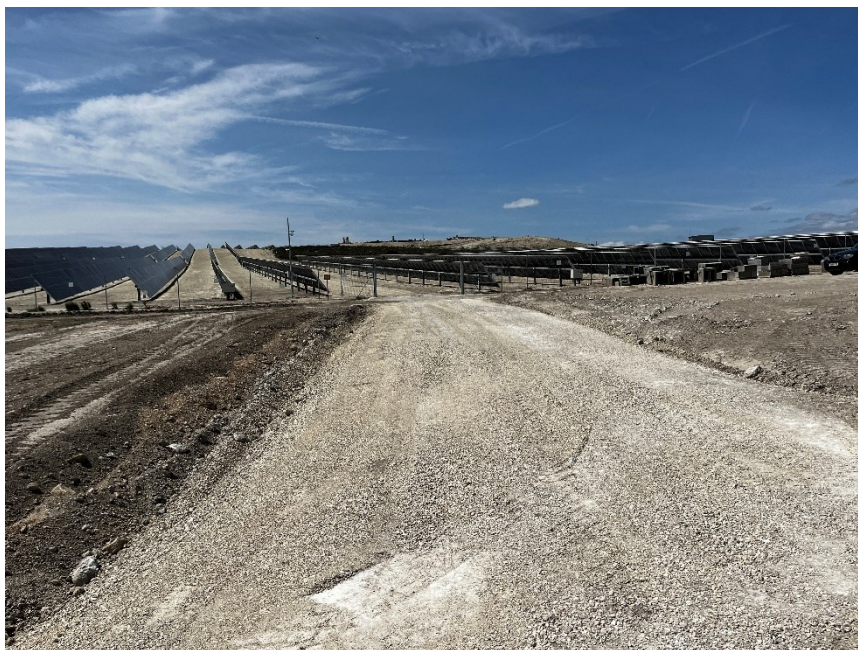
Se ha finalizado con la cimentación de las hincas rechazadas, y se ha llevado a cabo la restauración de los viales.(Figura 2).

*Figura 2 Restauración de los viales*

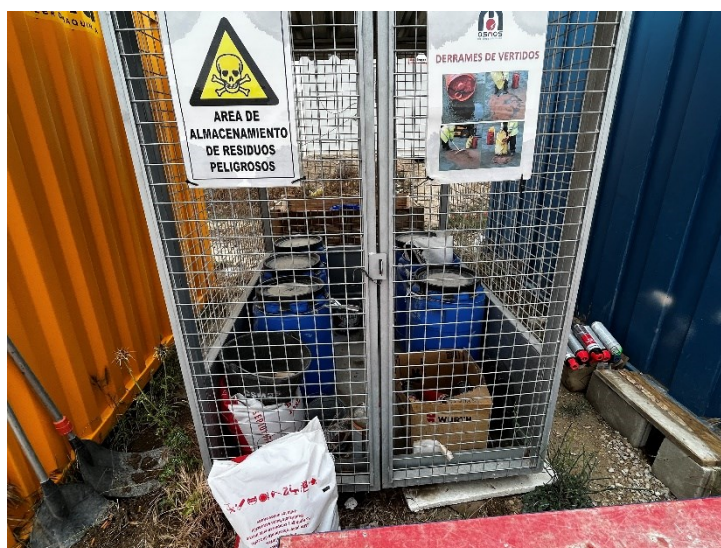
Este mes se dispuso un punto limpio de residuos peligrosos, en los que se diferencian equipos desechados que contienen componentes peligrosos, tierras contaminadas, aerosoles vacíos, absorbentes contaminados, baterías o pilas y acumuladores, aceite usado y filtros de aceites.

*Figura 3 Punto limpio de residuos peligrosos*

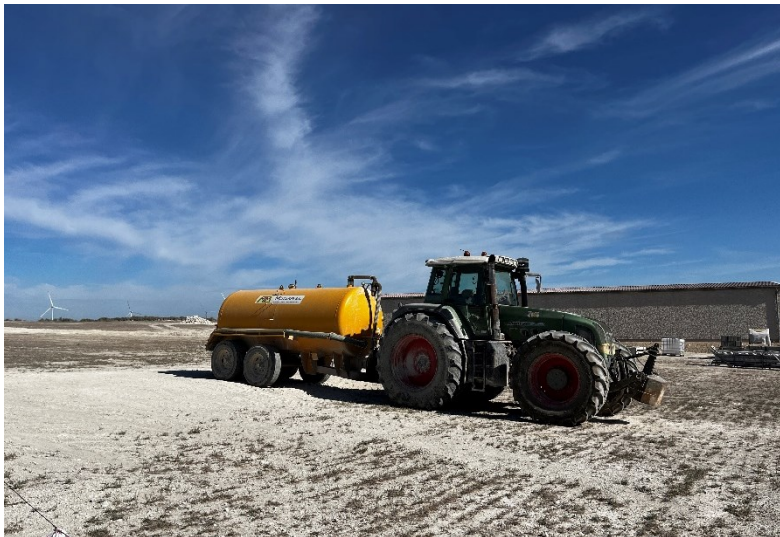
La obra dispone de cuba de agua y se realizan riegos con regularidad. Además, la obra cuenta con un límite de velocidad establecido de 20km/h para reducir de esta forma las emisiones de polvo.

*Figura 4 Cuba para la realización de riegos*

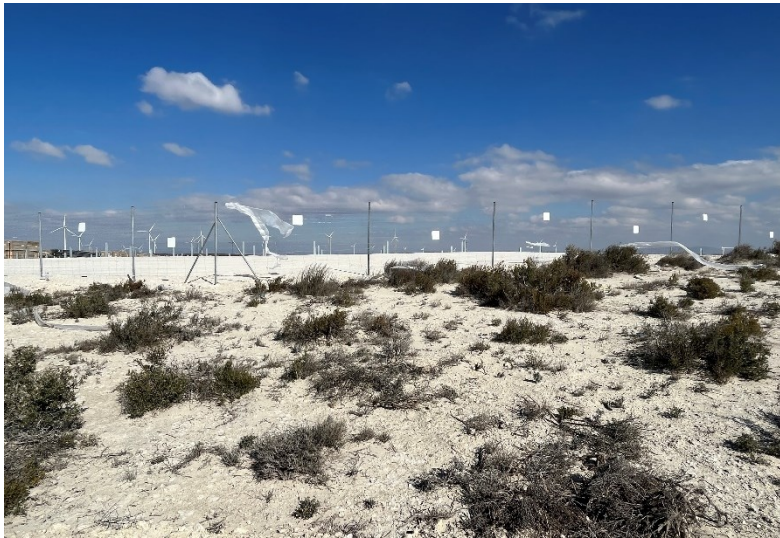
Se ha finalizado con la instalación del vallado perimetral, colocando del mallado cinético y de las placas esteparias.

*Figura 5 Placas esteparias*

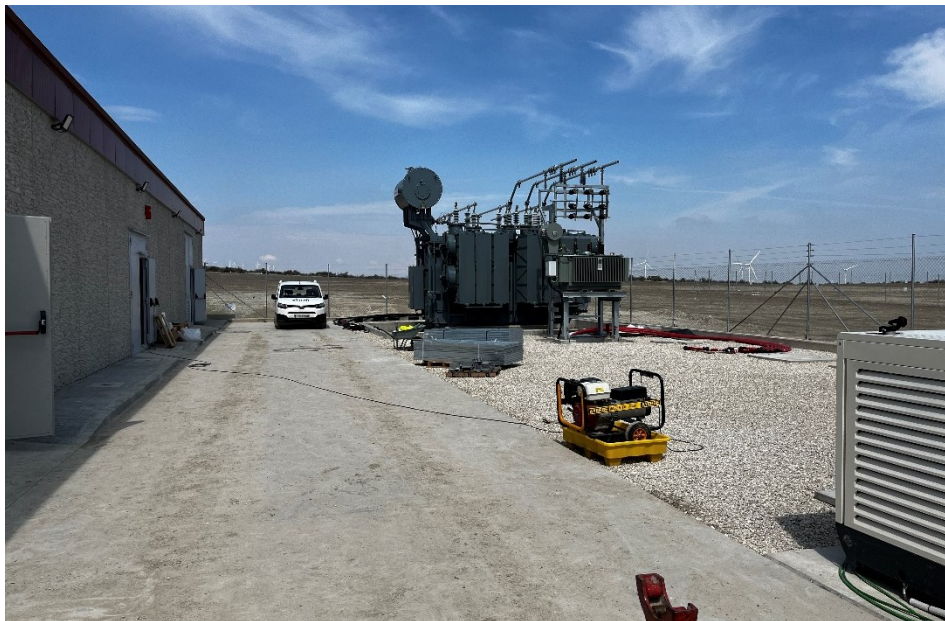
*Figura 7 Trabajos de la SET*

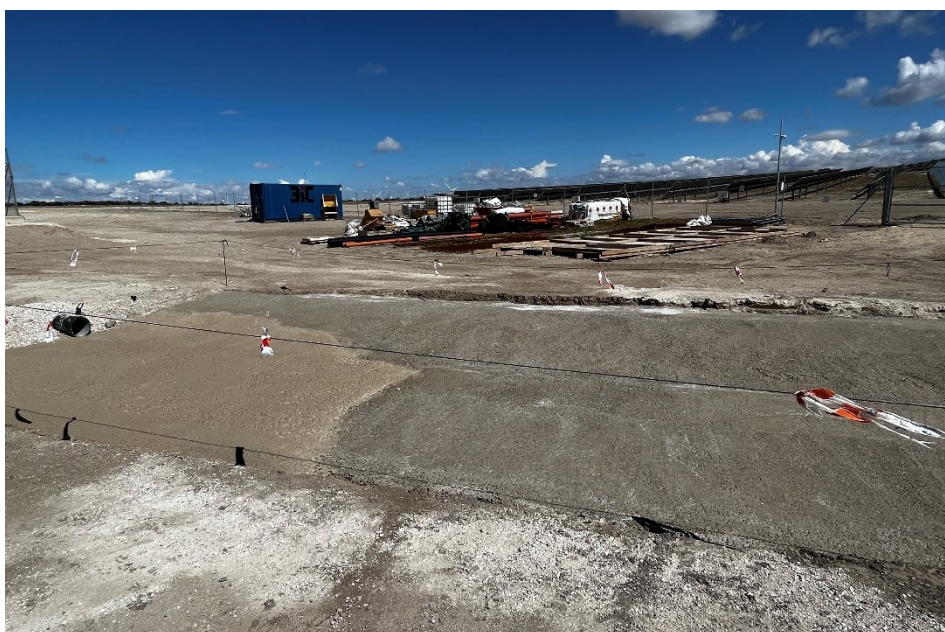
*Figura 8 Cimentación de la salida del drenaje de la SET*

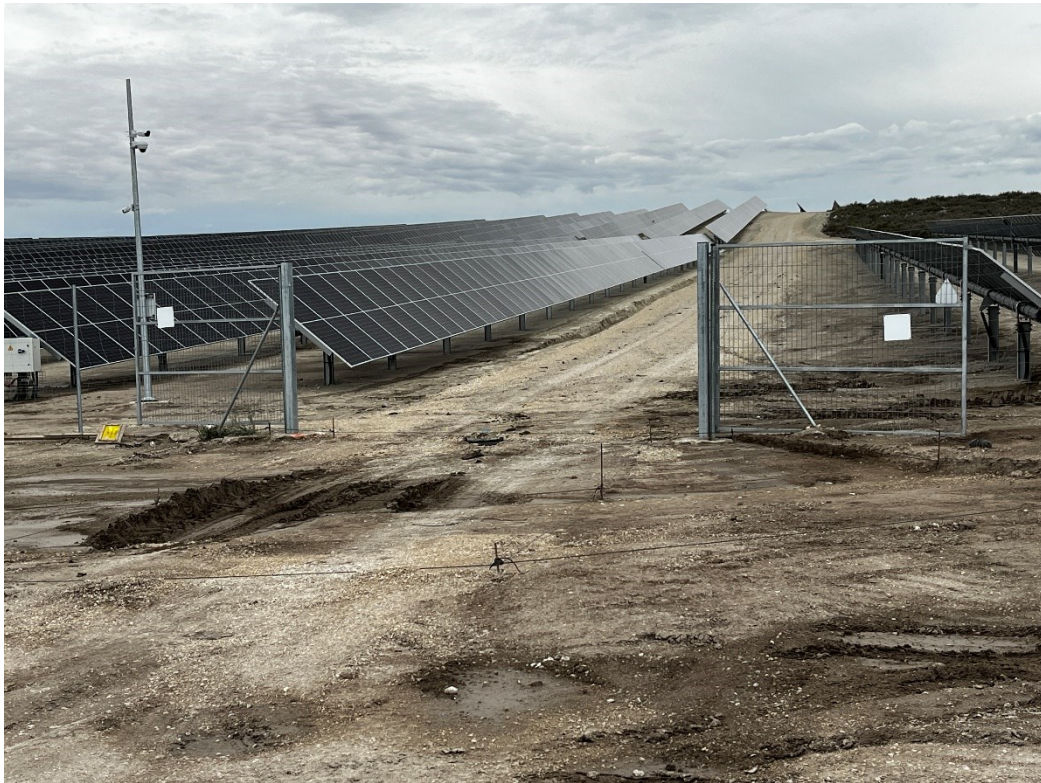
*Figura 9 Cimentación del vial*

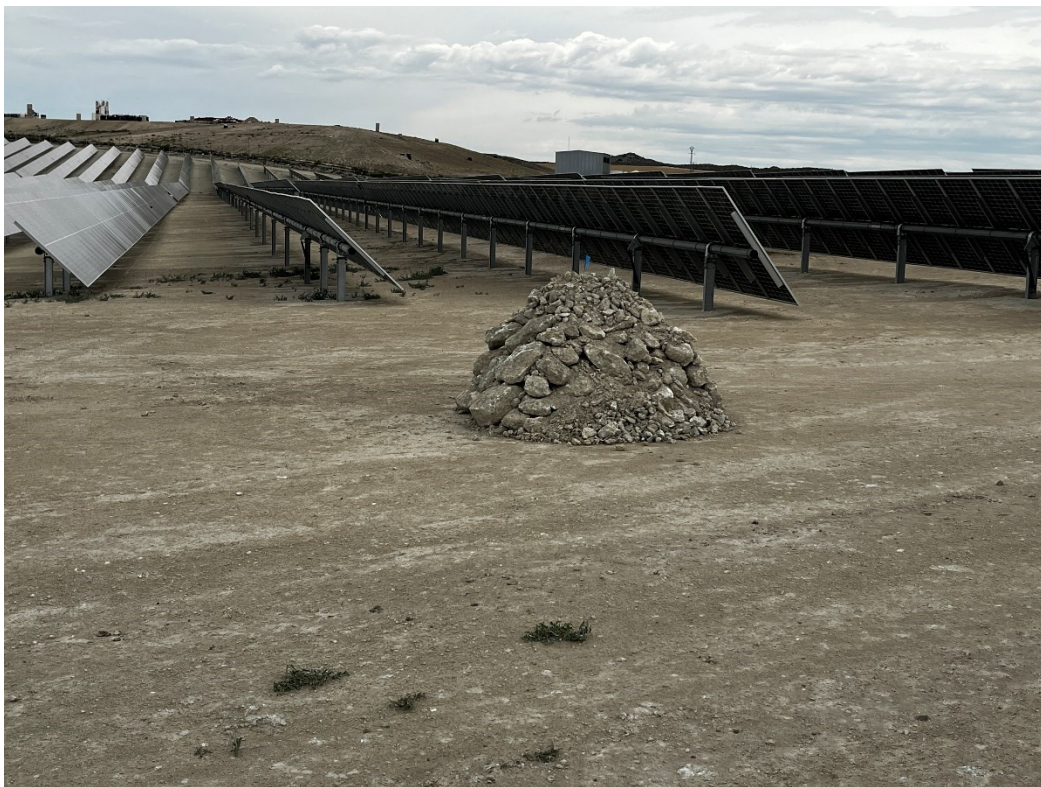
*Figura 10 Construcción de los majanos*

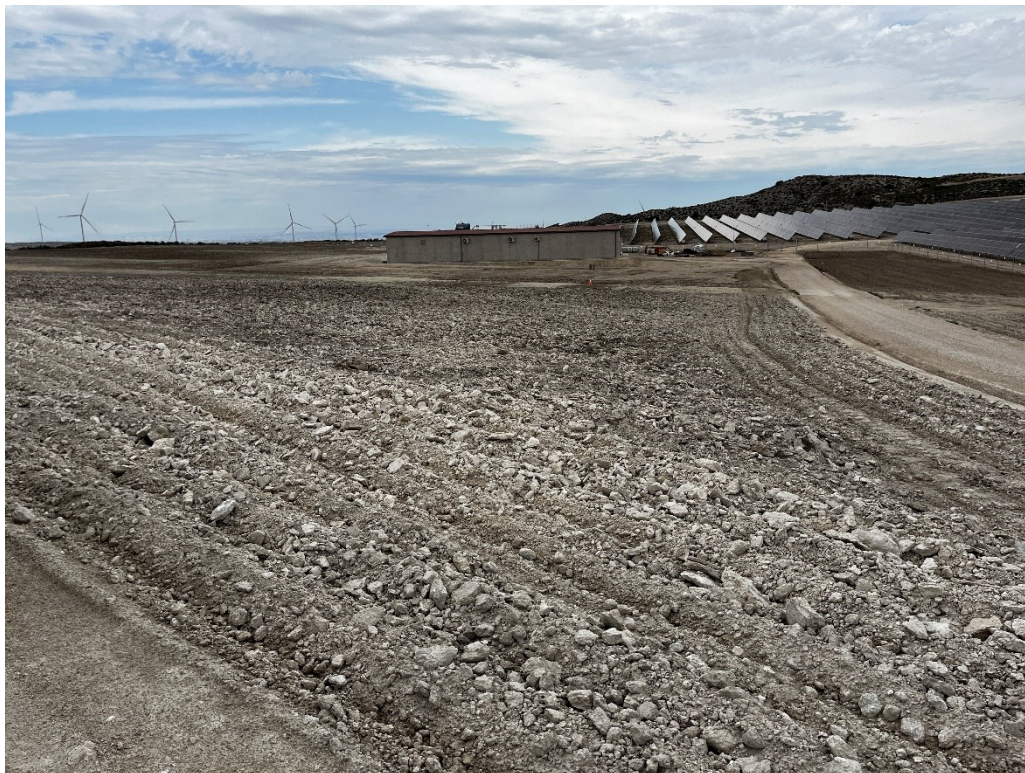
Se ha llevado a cabo la descompactación de los terrenos afectados por el transcurso de la obra.

*Figura 11 Descompactación de las zonas afectadas por el trascurso de la obra*
