PLANTA SOLAR FOTOVOLTAICA (FV)
“PLANA DE LA PENA 1” DE 50 MWp”

Programa de Vigilancia Ambiental

Nombre de la instalación:	FV PLANA DE LA PENA 1
Provincia/s ubicación de la instalación:	ZARAGOZA
Nombre del titular:	PLANTA SOLAR OPDE 12 S.L.
CIF del titular:	B-71.344.741
Nombre de la empresa de vigilancia:	ARGUSTEC S.L.
Tipo de EIA:	ORDINARIA
Informe de FASE de:	CONSTRUCCIÓN
Periodicidad del informe según DIA:	MENSUAL
Año de seguimiento n.º:	AÑO 1
N.º de informe y año de seguimiento	INFORME N.º 2 DEL AÑO 1
Período que recoge el informe:	OCTUBRE 2022

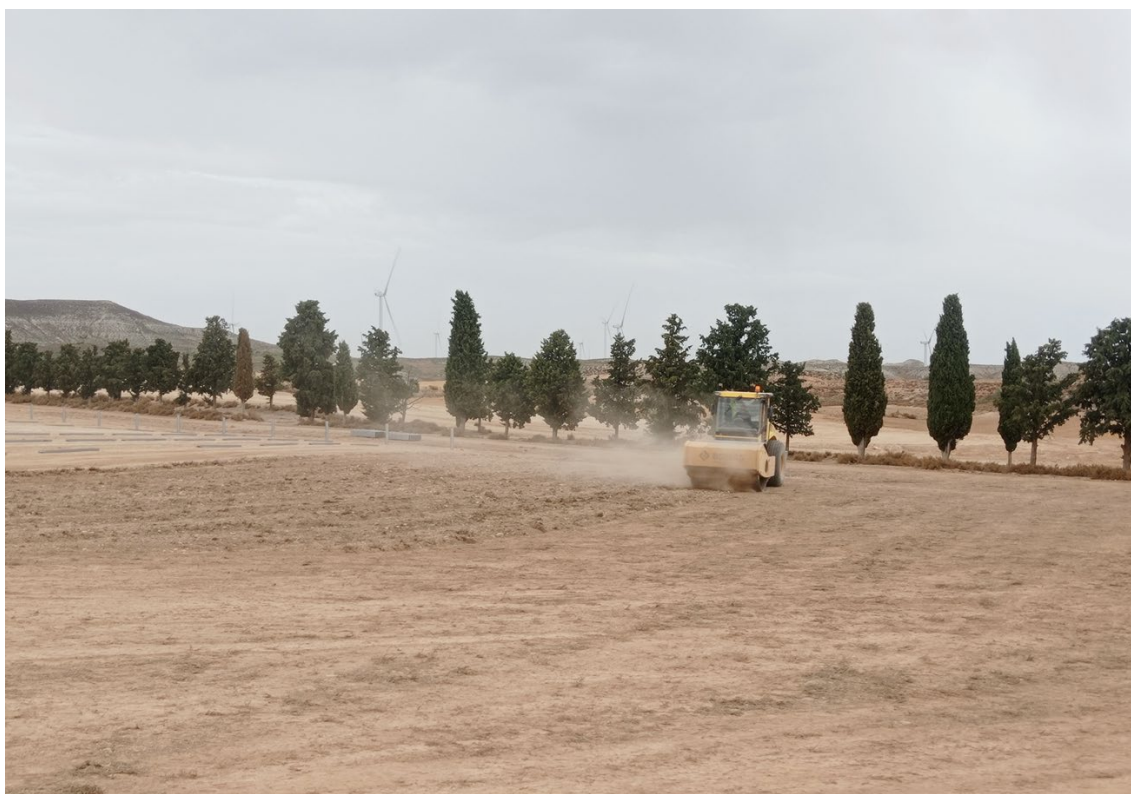
Los trabajos de movimiento de tierras, así como desbroces, apertura de viales y nivelaciones del terreno se encuentran en un estado avanzado, afectando al menos un 60% de la superficie del parque (Figura 2).

Figura 2 Trabajos de acondicionamiento de superficies

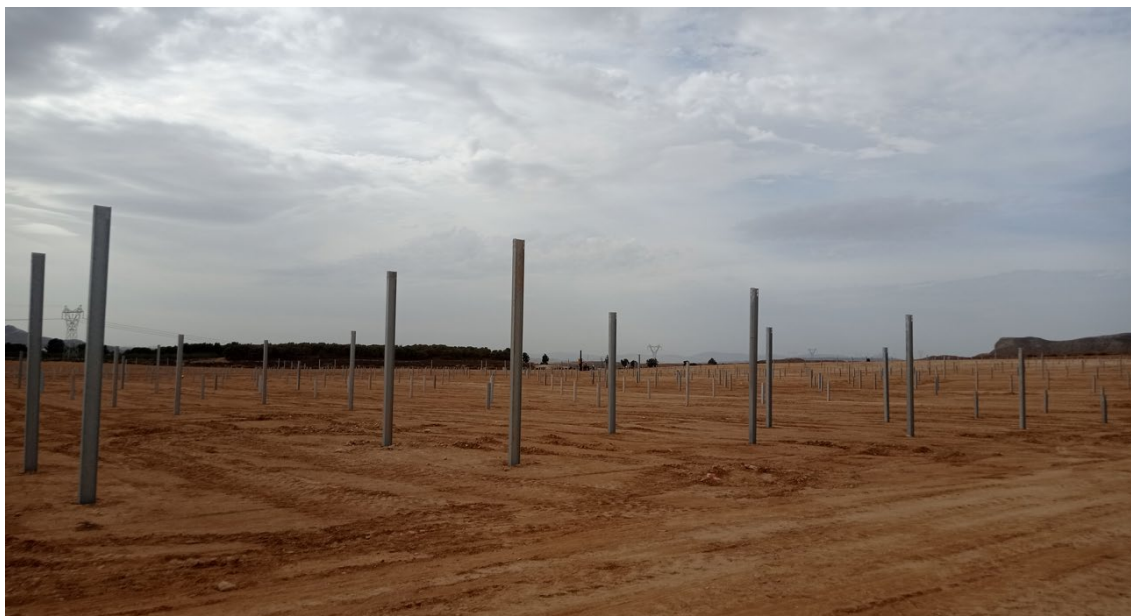
Los trabajos de hincado se han iniciado durante el mes de octubre y avanzan a buen ritmo, ocupando ya una superficie entorno al 20-30% del parque.

Figura 2b Detalle de los trabajos de hincado

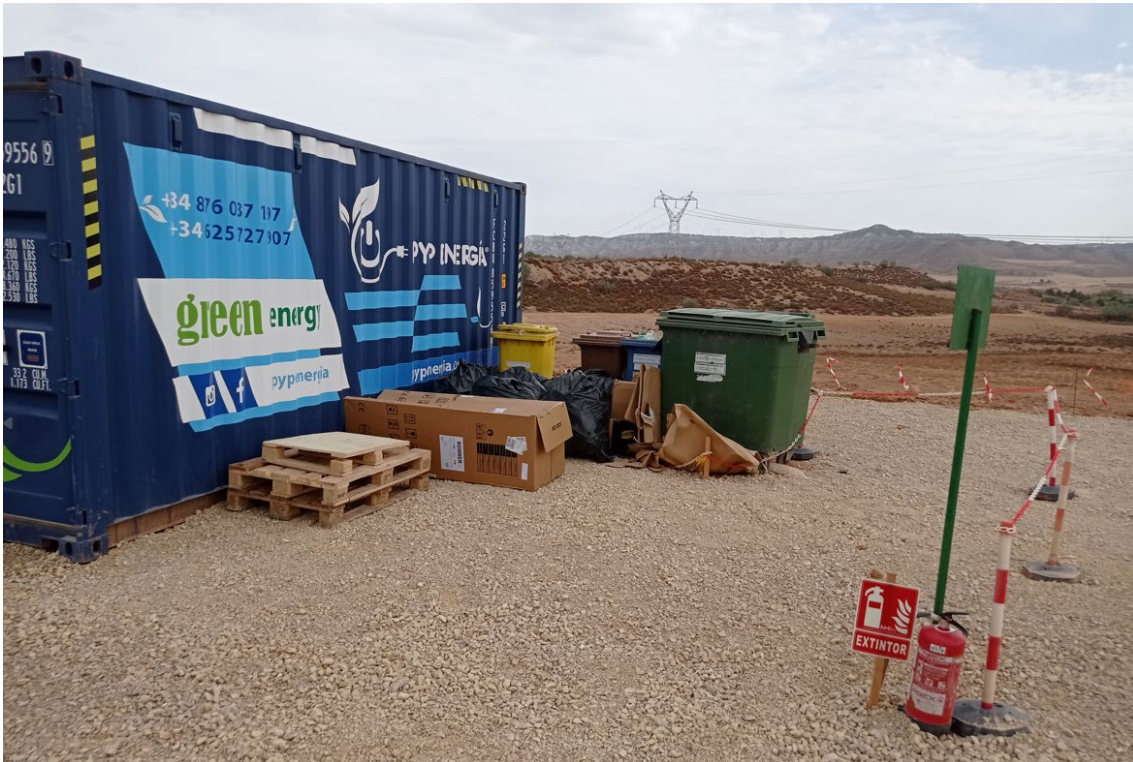
En cuanto a los residuos no peligrosos, se ha dispuesto un punto limpio de residuos no peligrosos de la zona de casetas que empieza a verse superado por el volumen de residuos. Consta de cuatro contenedores, uno para restos plásticos y envases, otro de papel y cartón, uno de residuos urbanos y otro de restos orgánicos, se está trabajando en la llegada de contenedores de gran tamaño para residuos industriales.

Figura 3 Punto limpio de residuos no peligrosos

En cuanto al punto limpio de residuos peligrosos y residuos no peligrosos, la dirección de obra nos traslada que están ultimando la contratación de la empresa gestora de residuos no peligrosos, si bien esta no se ha llevado a cabo a lo largo del mes de octubre.

Nº	INCIDENCIAS Y OBSERVACIONES ACCIONES PREVENTIVAS Y CORRECTIVAS Subsanación	FECHA DE COMUNICACIÓN ACTA VISITA OBRA	Nº DE REPETICIONES	FECHA RESOLUCIÓN
1	Los RNP se acumulan en bolsas sin contenedor en la zona designada para la gestión de residuos, para la que no se ha cerrado aun contrato Se vuelve a insistir en charla con el director de obra en cuanto a la gravedad de la situación respecto a la gestión de RNP, trasladándonos que están comprometidos a solucionar el problema	27/10/2022	3

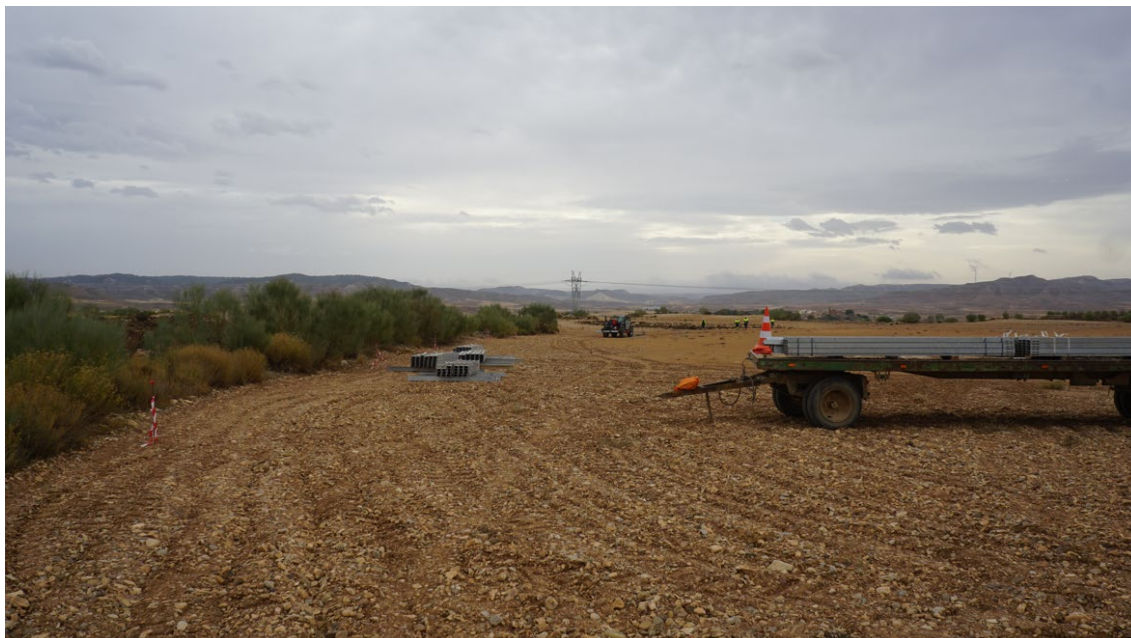
La planta mantiene un buen nivel de limpieza, si bien las carencias de capacidad en materia de gestión de residuos empiezan a afectar algunas zonas de acopio, con algunos restos de residuos industriales

Los distintos acopios de material de construcción y zonas de parking de vehículos y maquinaria se han realizado en zonas destinadas para la labor y sobre terreno de cultivo.

Figura 4 Zona de acopio

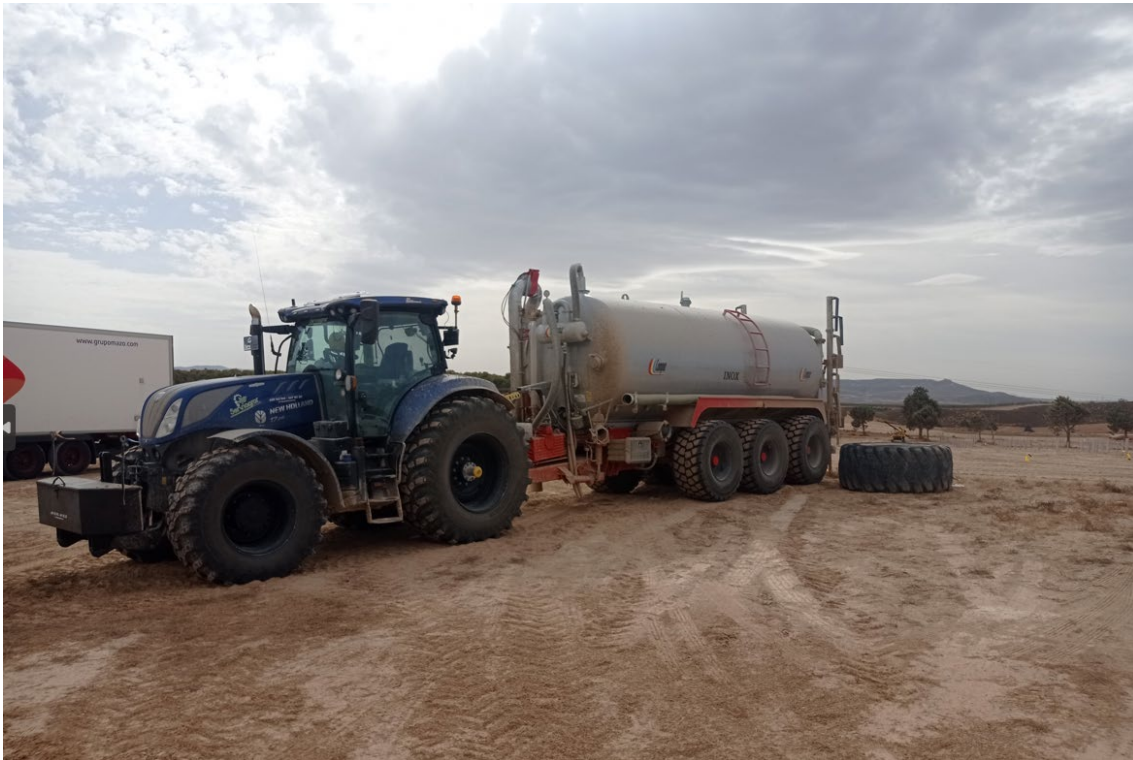
La obra dispone de cuba de agua y se realizan riegos con regularidad. Además, la obra cuenta con un límite de velocidad establecido de 20km/h para reducir de esta forma las emisiones de polvo.

Figura 5 Cuba para la realización de riegos

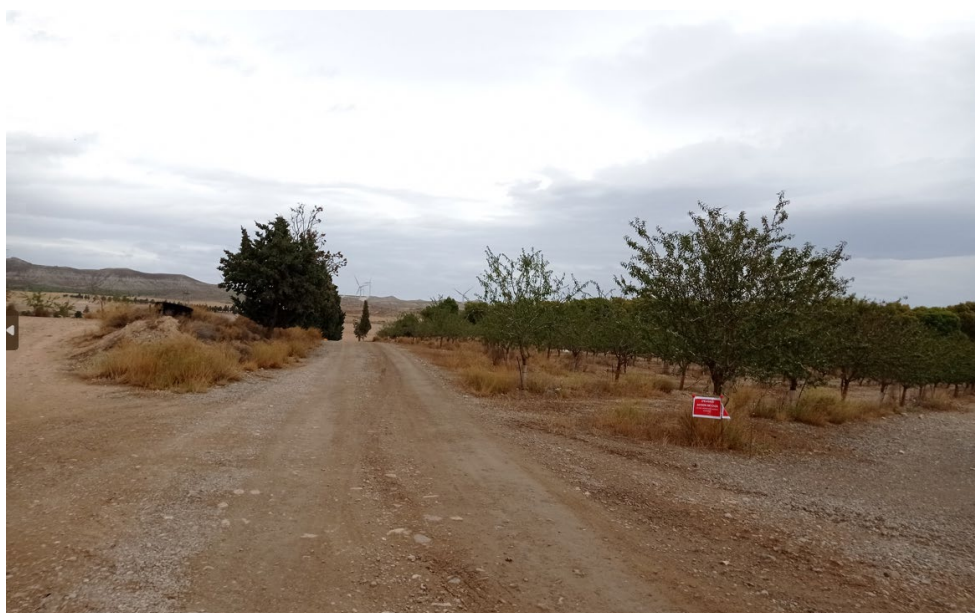
Figura 7 Viales de entrada y señalización de riesgos

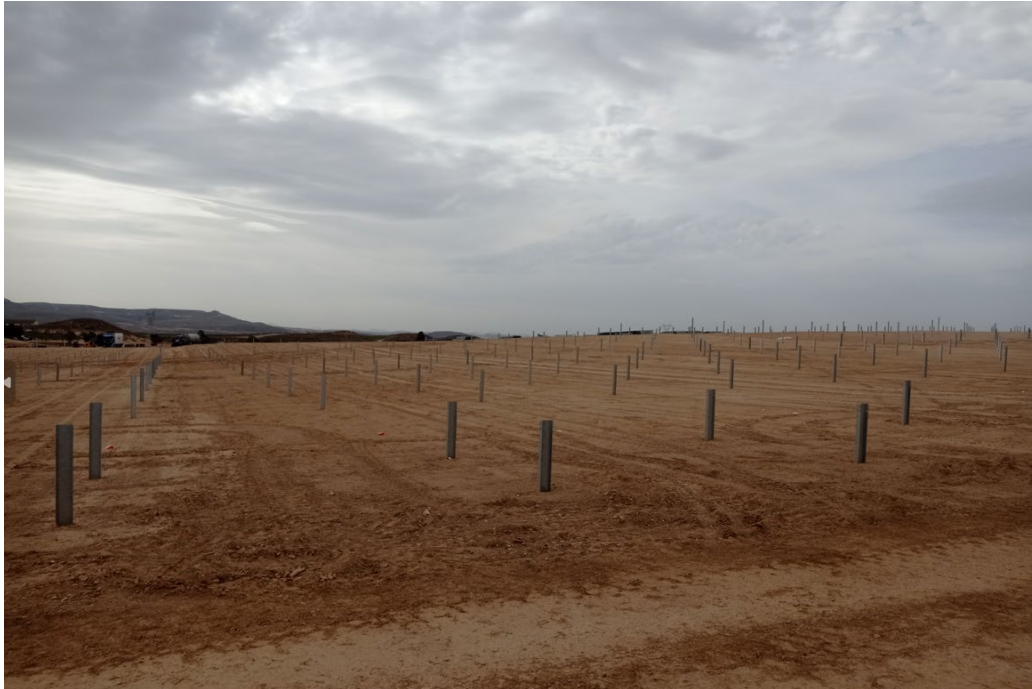
Figura 8 Trabajos de hincado

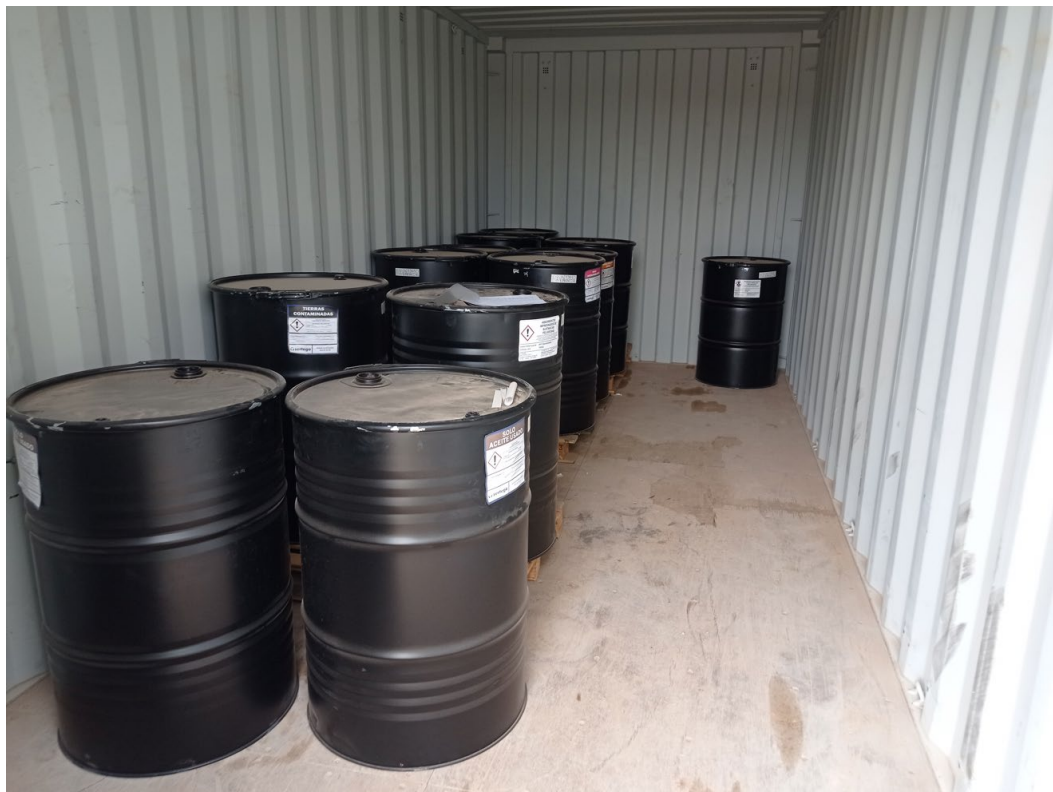
El punto limpio de residuos peligrosos consta de contenedor marítimo correctamente señalizado, en cuyo interior se encuentran bidones estancos señalizados para la adecuada segregación de los residuos.

Figura 10 Punto limpio de residuos peligrosos
