**PLANTA SOLAR FOTOVOLTAICA (FV)**  
**“PLANA DE LA PENA 1” DE 50 MWp”**

**Programa de Vigilancia Ambiental**

Nombre de la instalación:	<b>FV PLANA DE LA PENA 1</b>
Provincia/s ubicación de la instalación:	<b>ZARAGOZA</b>
Nombre del titular:	<b>PLANTA SOLAR OPDE 12 S.L.</b>
CIF del titular:	<b>B-71.344.741</b>
Nombre de la empresa de vigilancia:	<b>ARGUSTEC S.L.</b>
Tipo de EIA:	<b>ORDINARIA</b>
Informe de FASE de:	<b>CONSTRUCCIÓN</b>
Periodicidad del informe según DIA:	<b>MENSUAL</b>
Año de seguimiento n.º:	<b>AÑO 2</b>
N.º de informe y año de seguimiento	<b>INFORME N.º 2 DEL AÑO 2</b>
Período que recoge el informe:	<b>FEBRERO 2023</b>

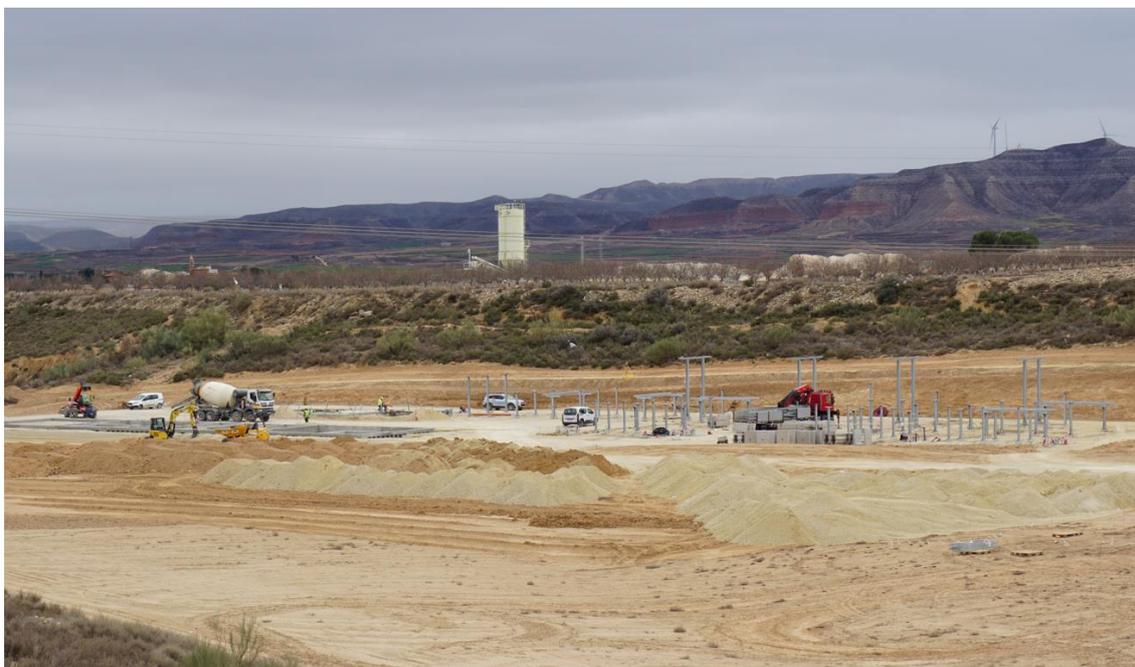
Durante este mes han comenzado las obras de construcción de la subestación eléctrica compartida "Vallobar" tras la finalización de la explanación de su superficie, con la instalación de algunos elementos.

*Figura 2a Situación de la subestación eléctrica Vallobar a finales de febrero*

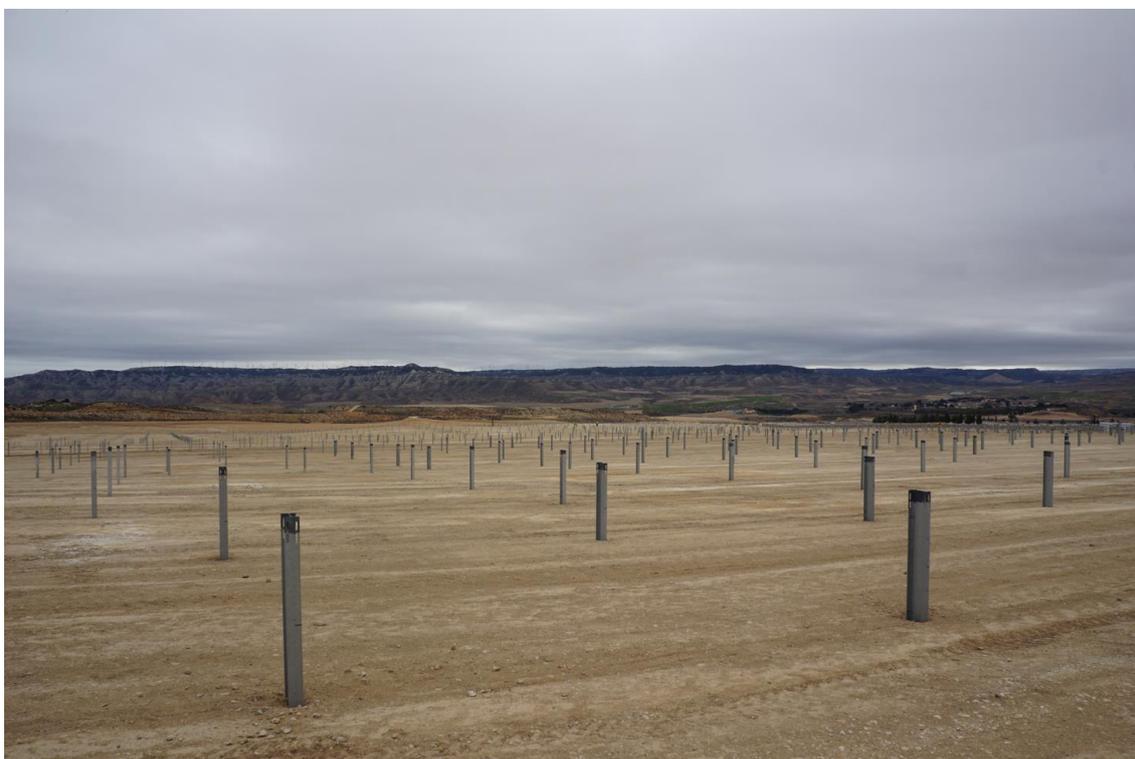
Los trabajos de hincado han abarcado durante este mes buena parte de la superficie del parque, habiéndose ejecutado ya al menos en un 80 % del parque. Según finalizan dichos trabajos, se ha iniciado también el montaje de seguidores en algunas zonas.

*Figura 2b Vista general zona norte de Plana de la Pena 1*

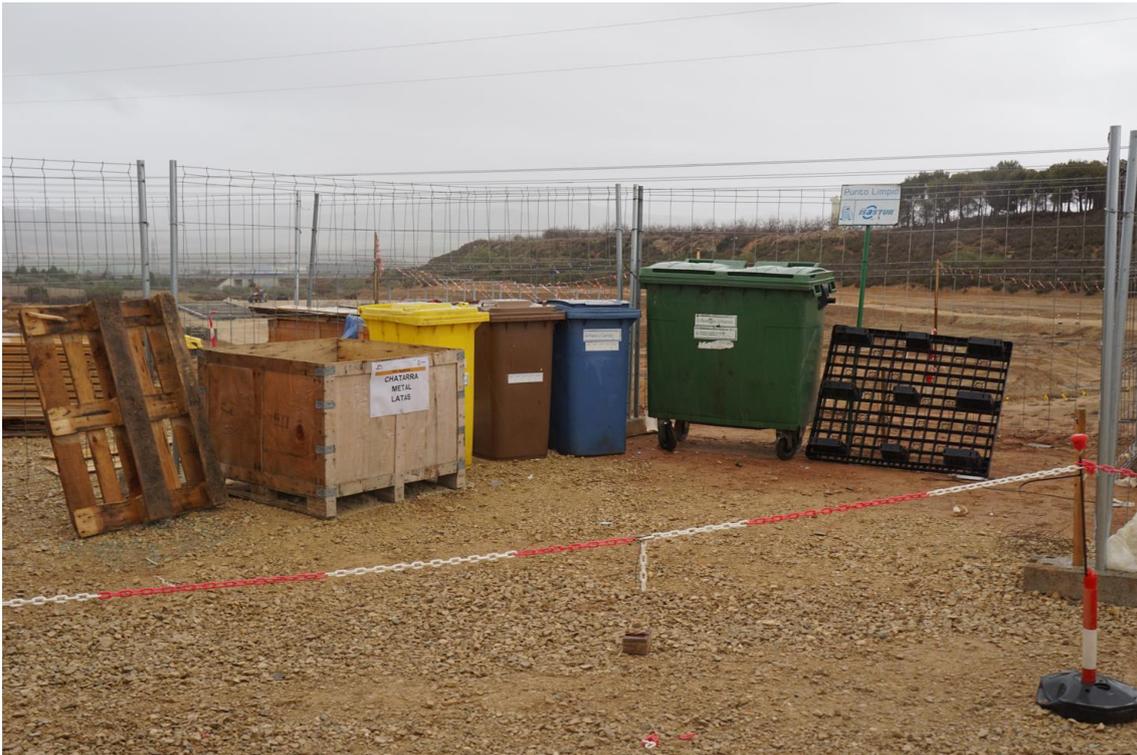
En cuanto a los residuos no peligrosos, se ha dispuesto un punto limpio de residuos no peligrosos de la zona de oficinas. Consta de cuatro contenedores, uno para restos plásticos y envases, otro de papel y cartón, uno de residuos urbanos y otro de restos orgánicos. También se han instalado diversos contenedores de gran tamaño para residuo industrial de cartón madera y plástico.

*Figura 3 Punto limpio de residuos no peligrosos*

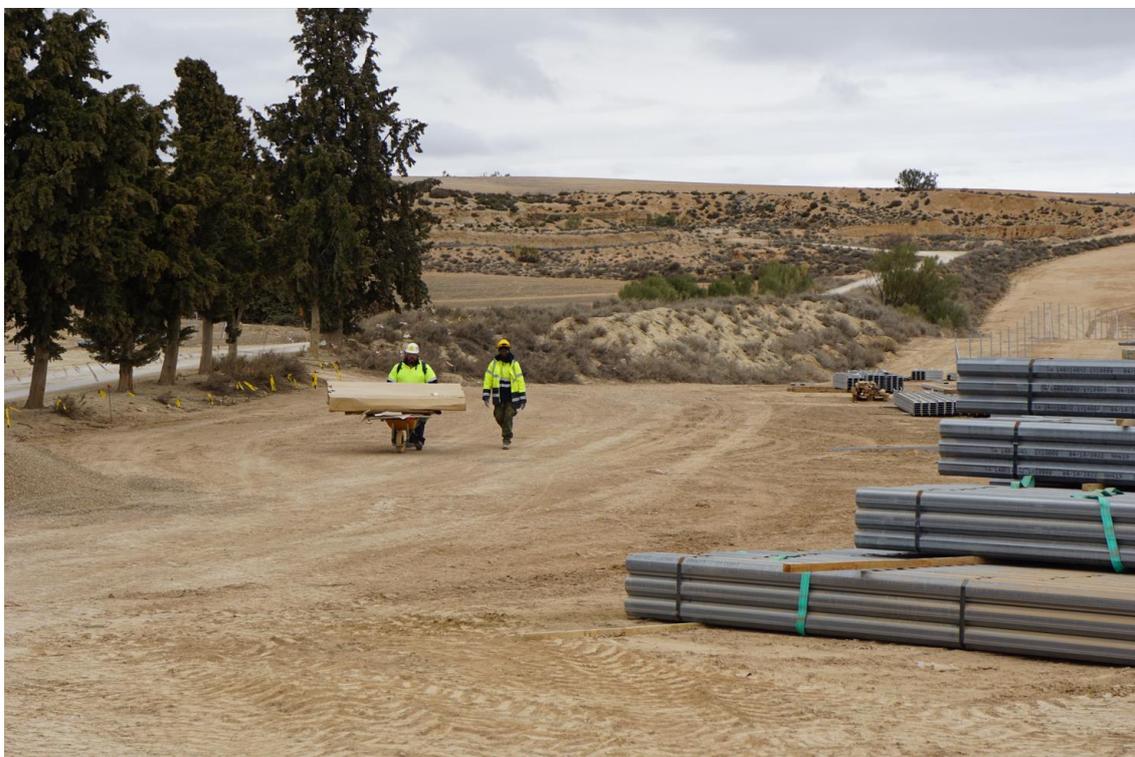
La planta mantiene un buen nivel de limpieza gracias a la instalación de contenedores industriales para los distintos tipos de residuos en diversas zonas de la obra y un buen grado de compromiso por parte de la contrata.

*Figura 3 Búsqueda y recogida activas de residuos*

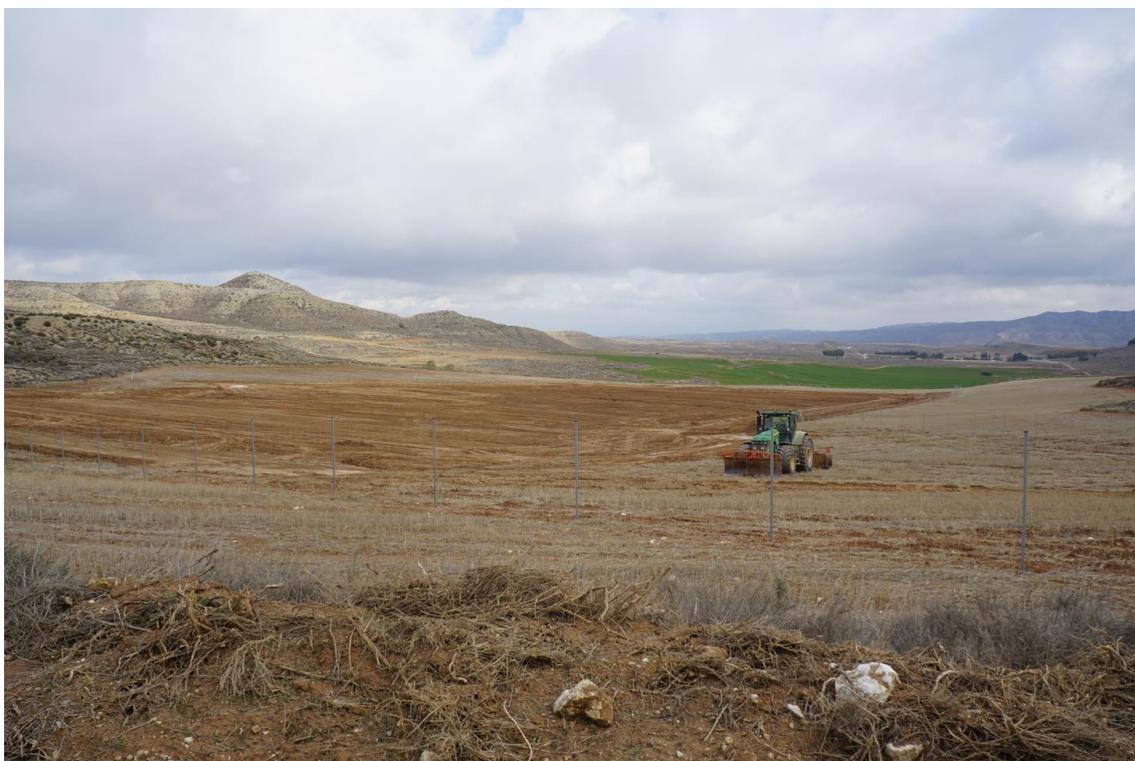
El vallado perimetral permanece ejecutado en un 80% del parque. La instalación de medidas de protección de fauna se iniciará próximamente.

*Figura 5 Vallado perimetral instalado en zona noreste de Plana de la Pena 1*

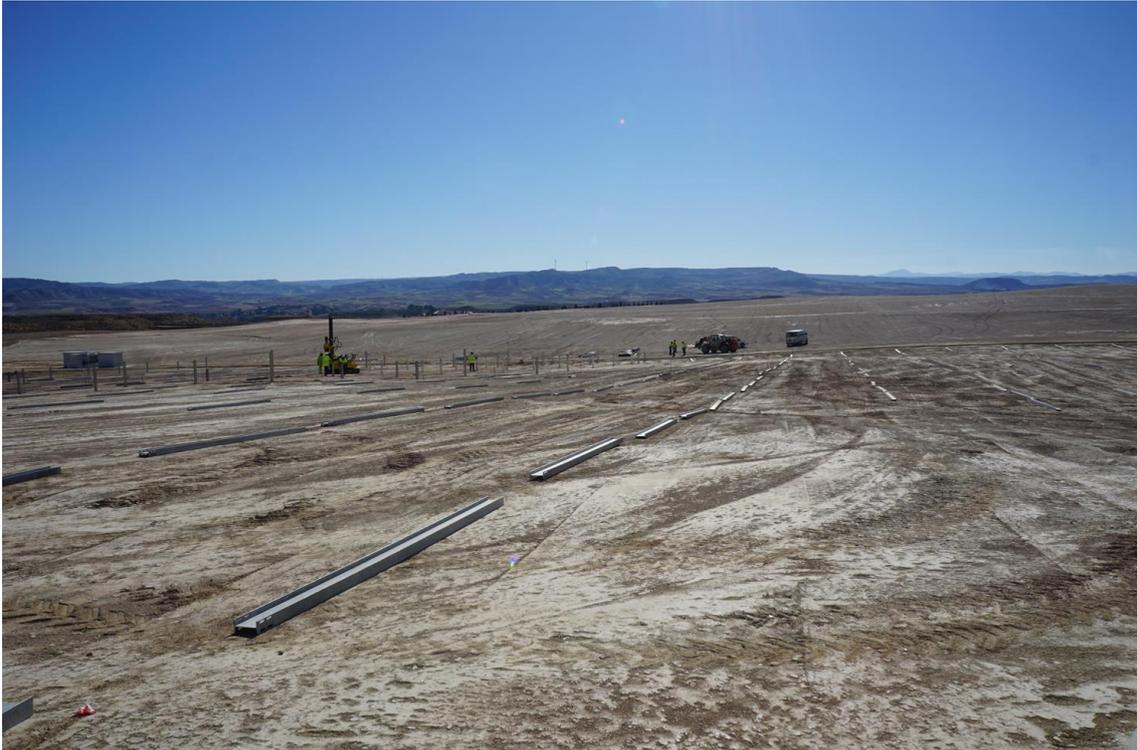
*Figura 6 Trabajos de hincado en Plana de la Pena 1*

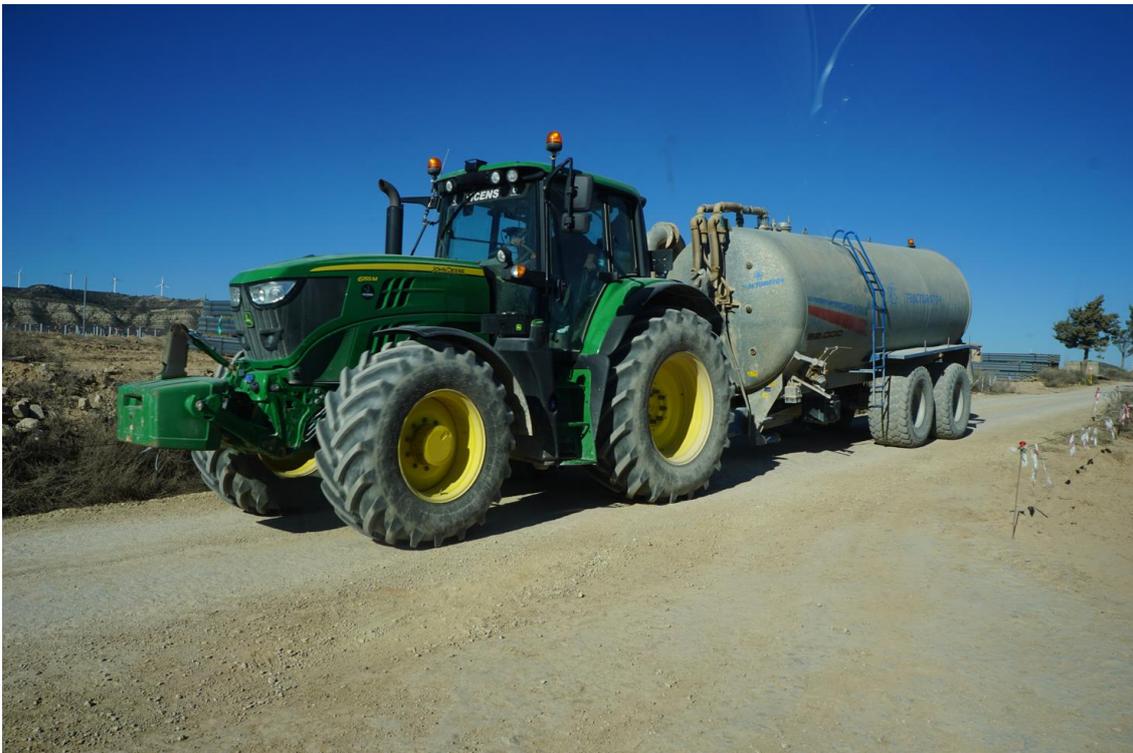
La obra dispone de cuba de agua y se realizan riegos con regularidad. Además, la obra cuenta con un límite de velocidad establecido de 20km/h para reducir de esta forma las emisiones de polvo.

*Figura 7 Tractor con cuba para riego de viales*

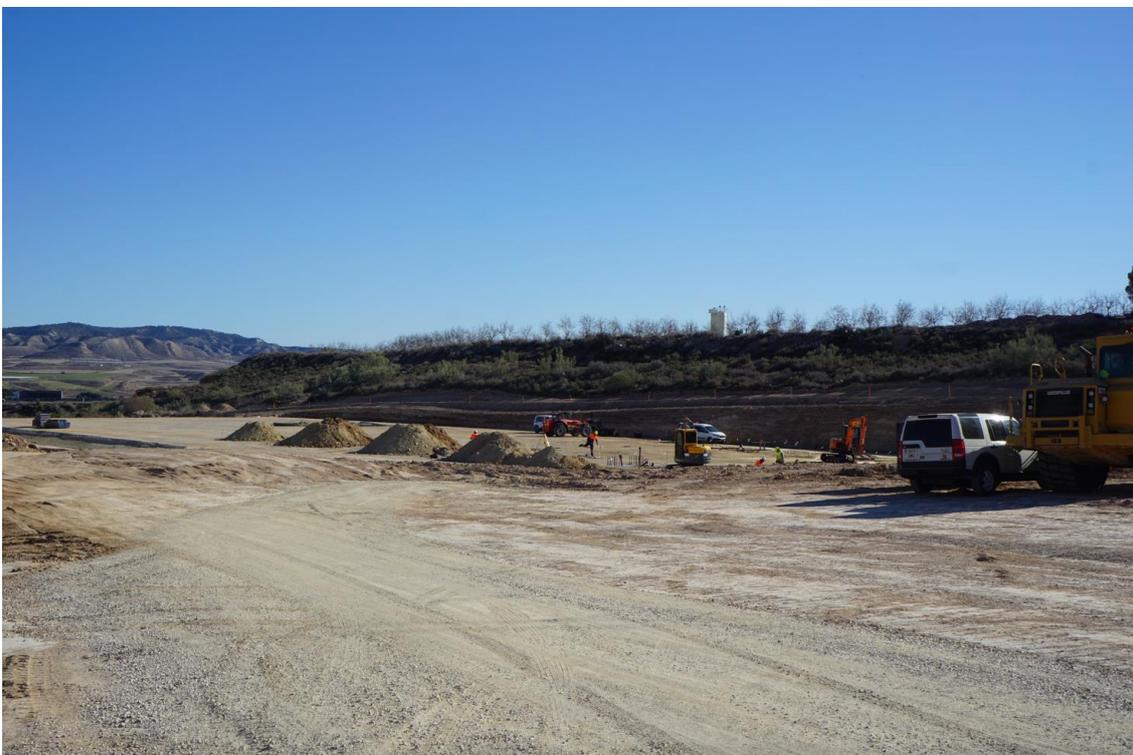
*Figura 8 Subestación eléctrica "Vallobar", primera semana de febrero*

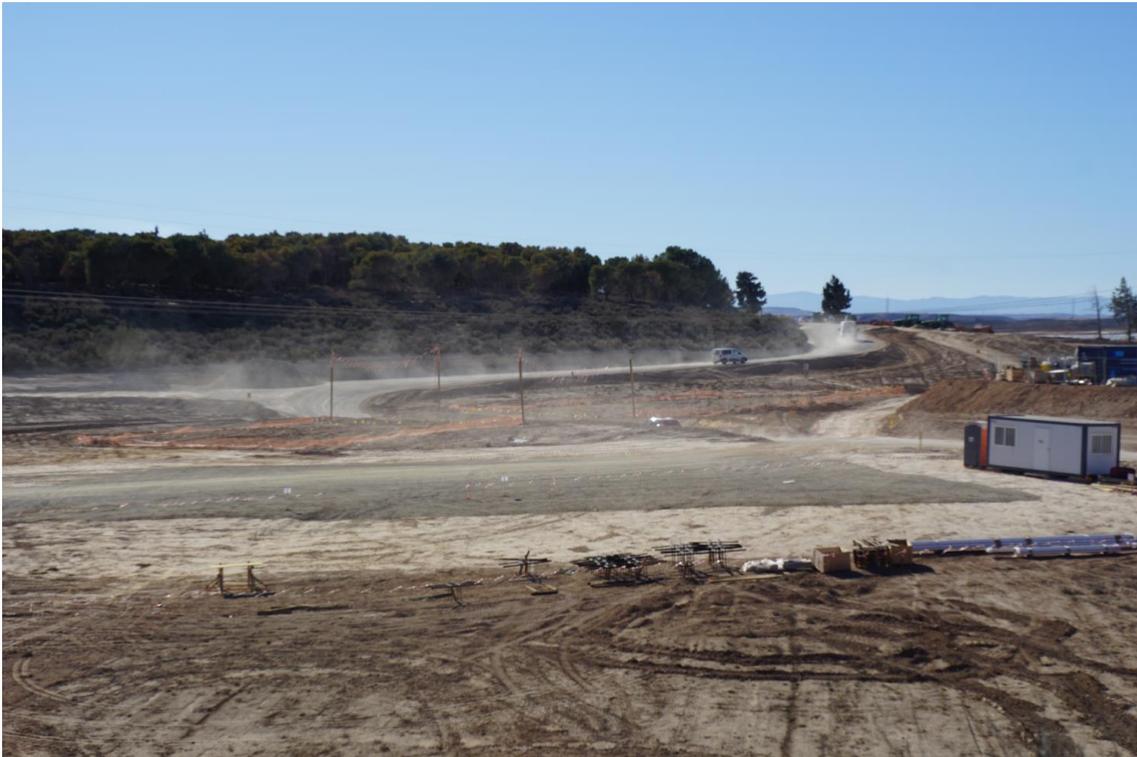
18	La frecuencia actual de riego de viales es insuficiente para evitar la suspensión de partículas al paso de los vehículos, por lo que debe aumentarse.	02/02/2023	1	09/02/2023
	No se ha observado suspensión de partículas al paso de los vehículos			
22	La frecuencia actual de riego de viales es insuficiente para evitar la suspensión de partículas al paso de los vehículos, por lo que debe aumentarse.	16/02/2023	1	23/02/2023
	No se han observado partículas en suspensión al paso de vehículos

*Figura 9 Incidencia subsanada, frecuencia de riego insuficiente*

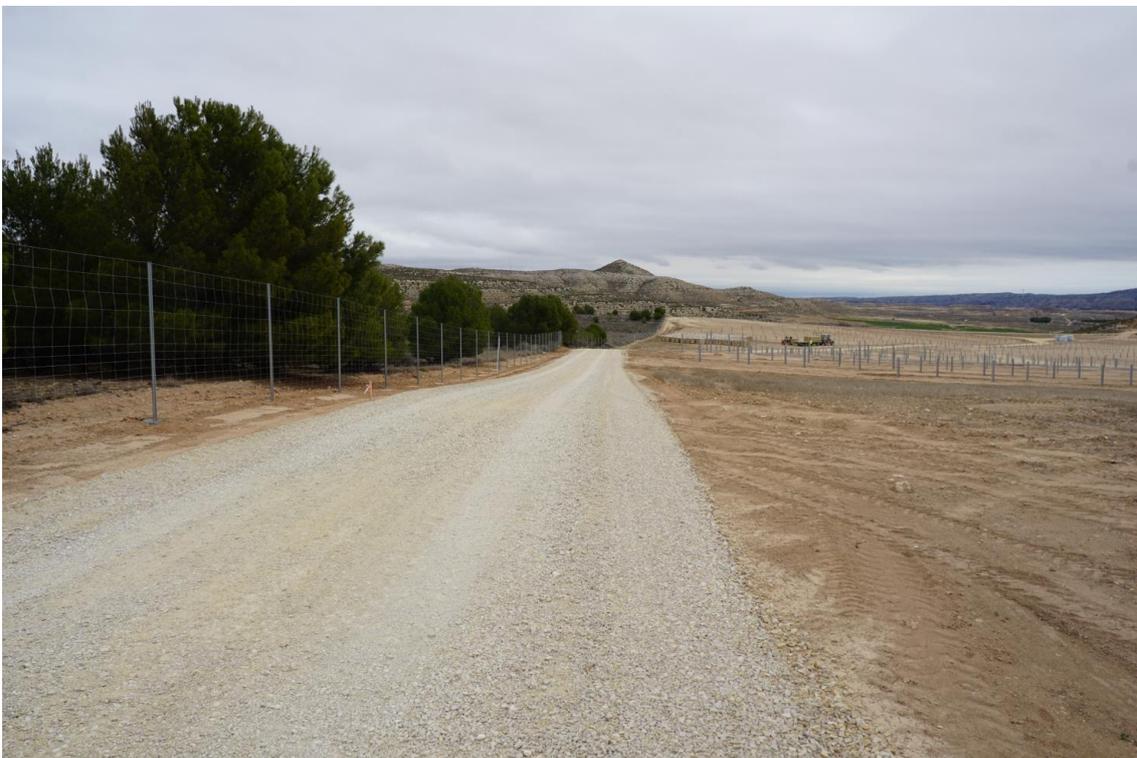
*Figura 10 Viales internos y vallado*

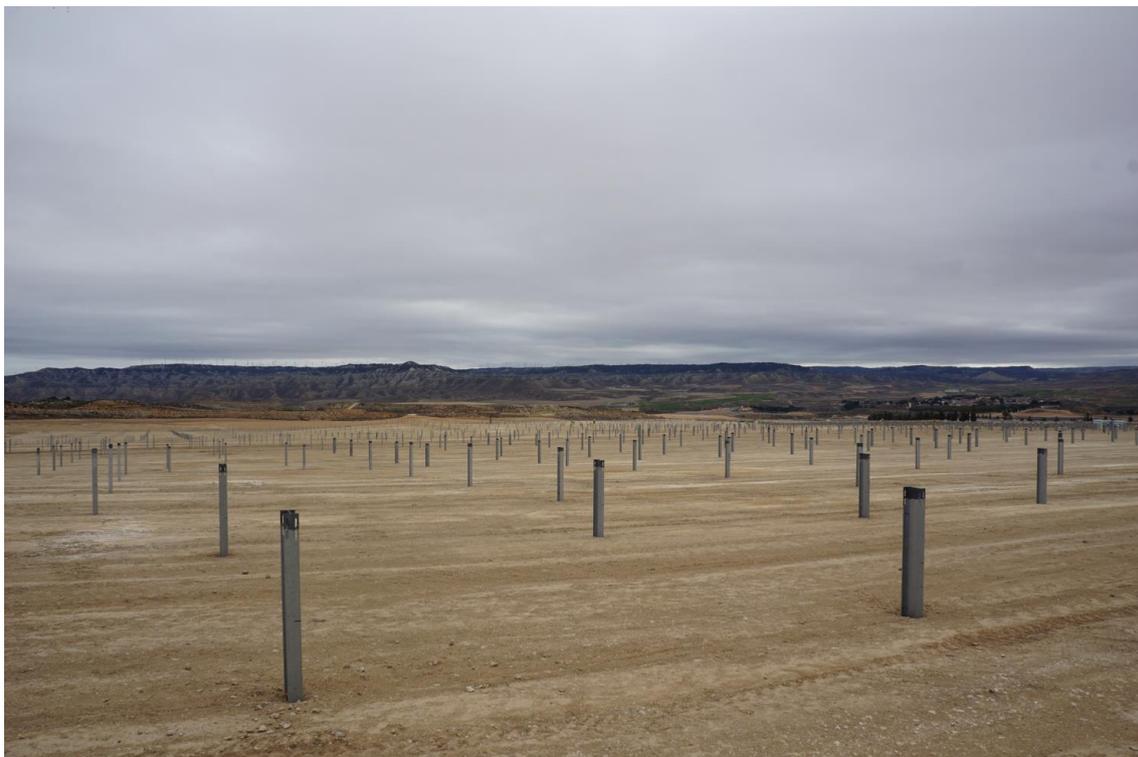
*Figura 11 Vista general Plana de la Pena 1, finales de febrero*
