**PLANTA SOLAR FOTOVOLTAICA (FV)
"PLANA DE LA PENA 2" DE 50 MWp"**

Programa de Vigilancia Ambiental

Nombre de la instalación:	FV PLANA DE LA PENA 2
Provincia/s ubicación de la instalación:	ZARAGOZA
Nombre del titular:	PLANTA SOLAR OPDE 13 S.L.
CIF del titular:	B-71.344.758
Nombre de la empresa de vigilancia:	ARGUSTEC S.L.
Tipo de EIA:	ORDINARIA
Informe de FASE de:	CONSTRUCCIÓN
Periodicidad del informe según DIA:	MENSUAL
Año de seguimiento n.º:	AÑO 1
N.º de informe y año de seguimiento	INFORME N.º 1 DEL AÑO 1
Período que recoge el informe:	SEPTIEMBRE 2022

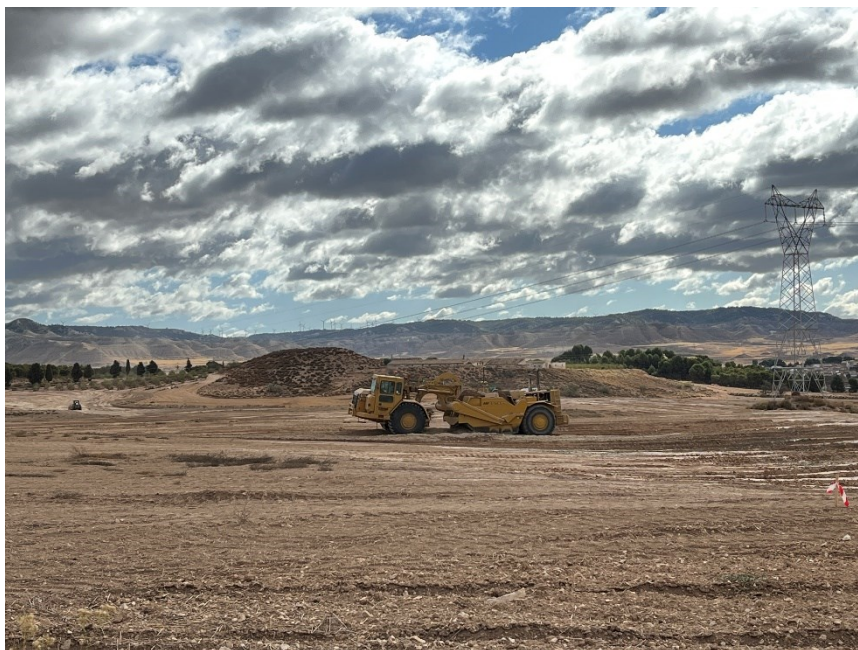
Se ha comenzado con los movimientos de tierras, así como desbroces, apertura de viales y nivelaciones del terreno (Figura 2).

Figura 2 Trabajos de movimientos de tierras

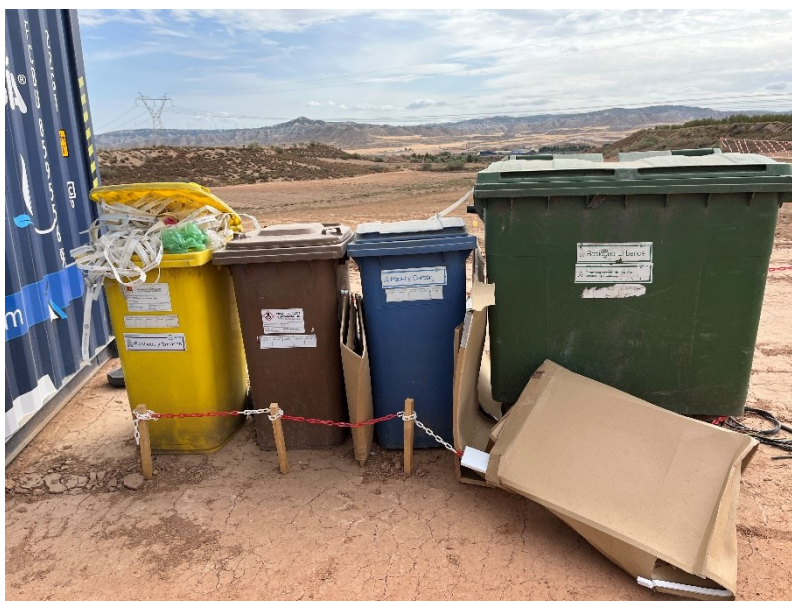
Por el momento se ha dispuesto un punto limpio de residuos no peligrosos de la zona de casetas, consta de cuatro contenedores, uno para restos plásticos y envases, otro de papel y cartón, uno de residuos urbanos y otro de restos orgánicos.

Figura 3 Punto limpio de residuos no peligrosos

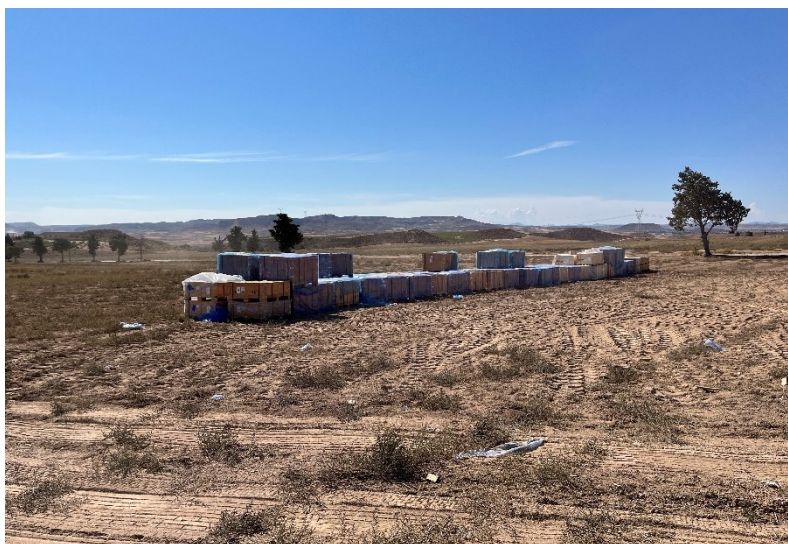
La planta mantiene un nivel de limpieza óptimo, y los acopios de material de construcción se ha realizado en zonas destinadas para la labor y sobre terreno de cultivo.

Figura 4 Zona de acopio

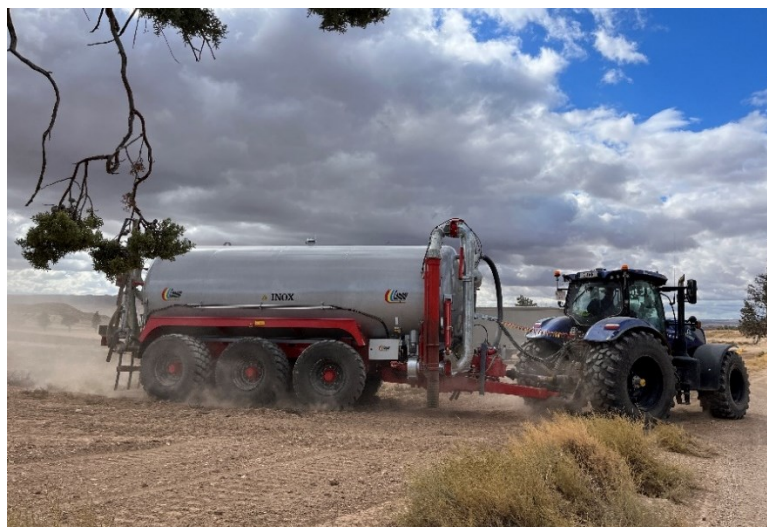
La obra dispone de cuba de agua y se realizan riegos con regularidad. Además, la obra cuenta con un límite de velocidad establecido de 20km/h para reducir de esta forma las emisiones de polvo.

Figura 5 Cuba para la realización de riegos

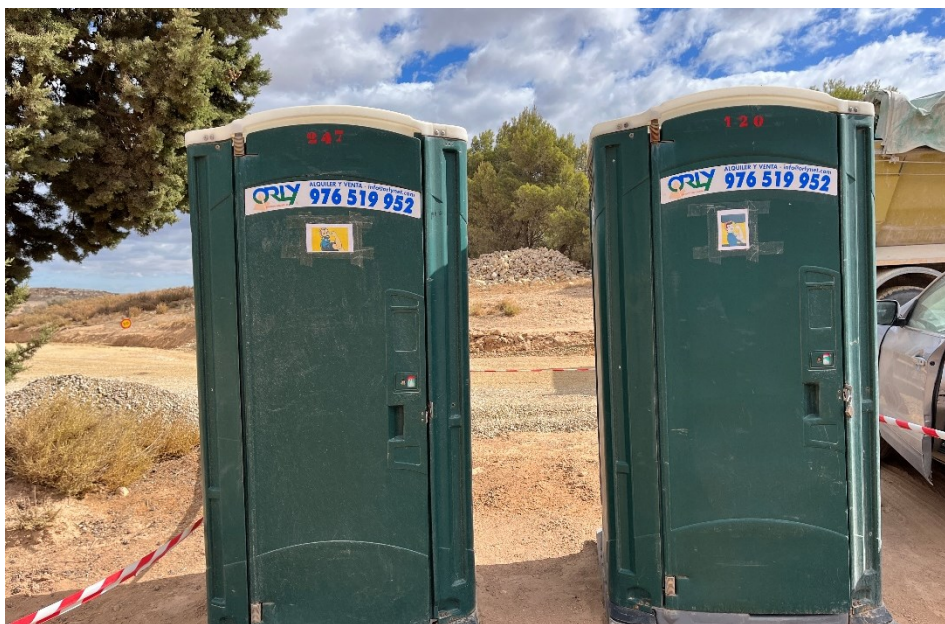
La ejecución de los trabajos no afecta a cauces ni cursos de agua, tanto temporales como permanentes y la gestión de aguas residuales (baños químicos) se realiza correctamente.

Figura 6 Baños químicos

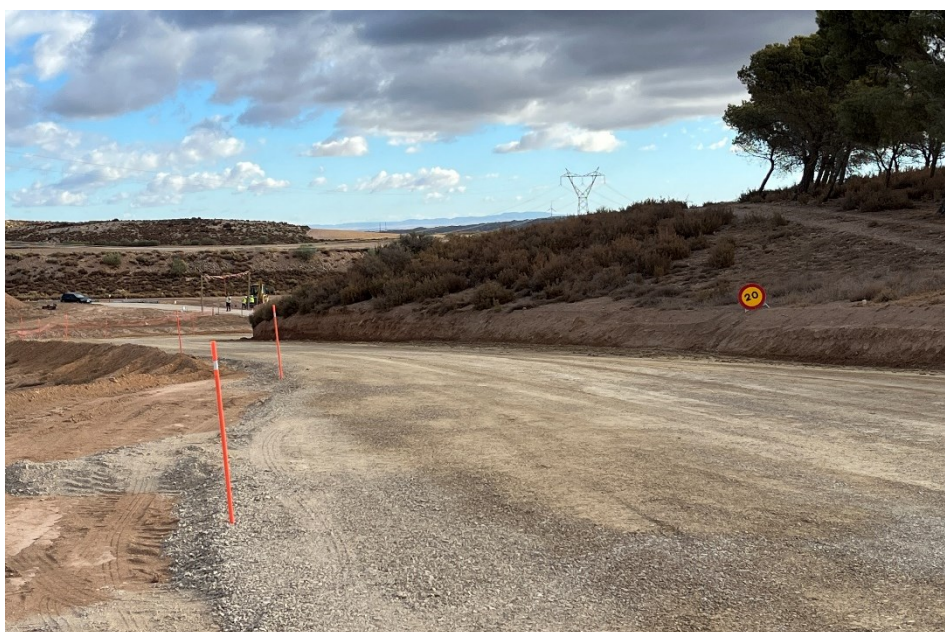
Figura 7 Viales de entrada y señalización de velocidad

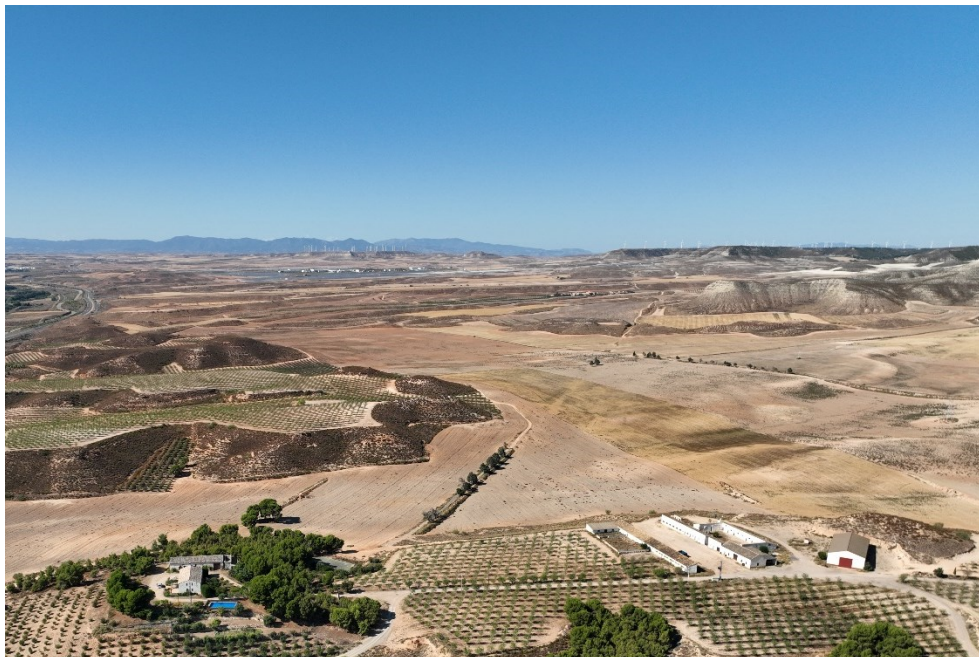
Figura 8 Vista aérea de la planta

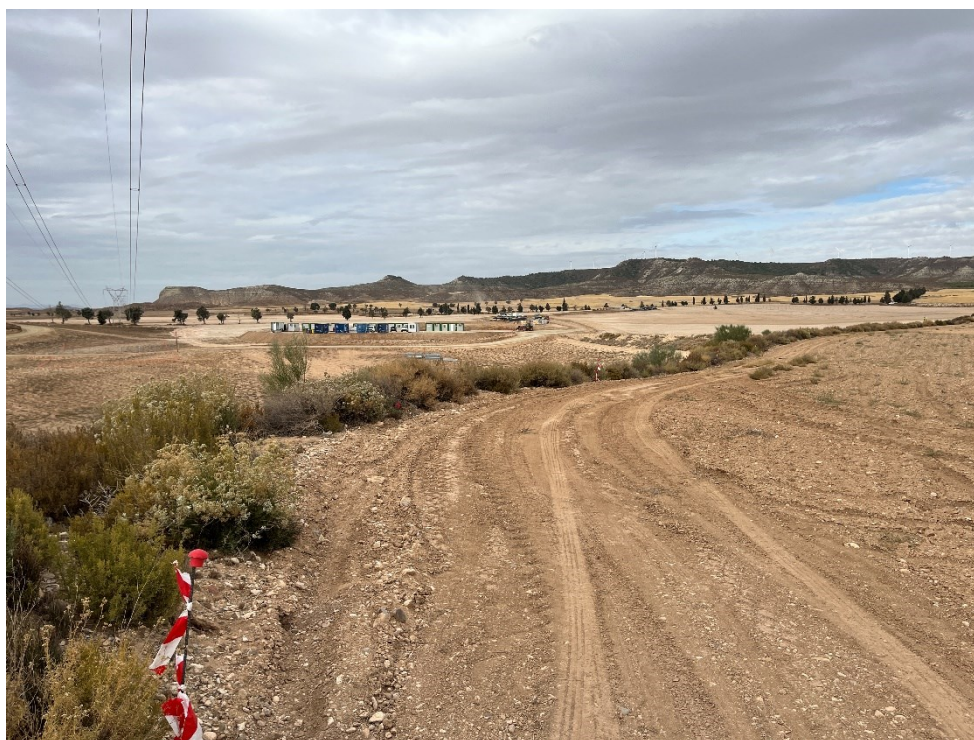
A día de hoy, se encuentran balizados las zonas de vegetación natural colindantes con las áreas de trabajo, el balizado irán avanzando a la vez que lo hagan los trabajos.

Figura 9 Balizado de las zonas de vegetación natural

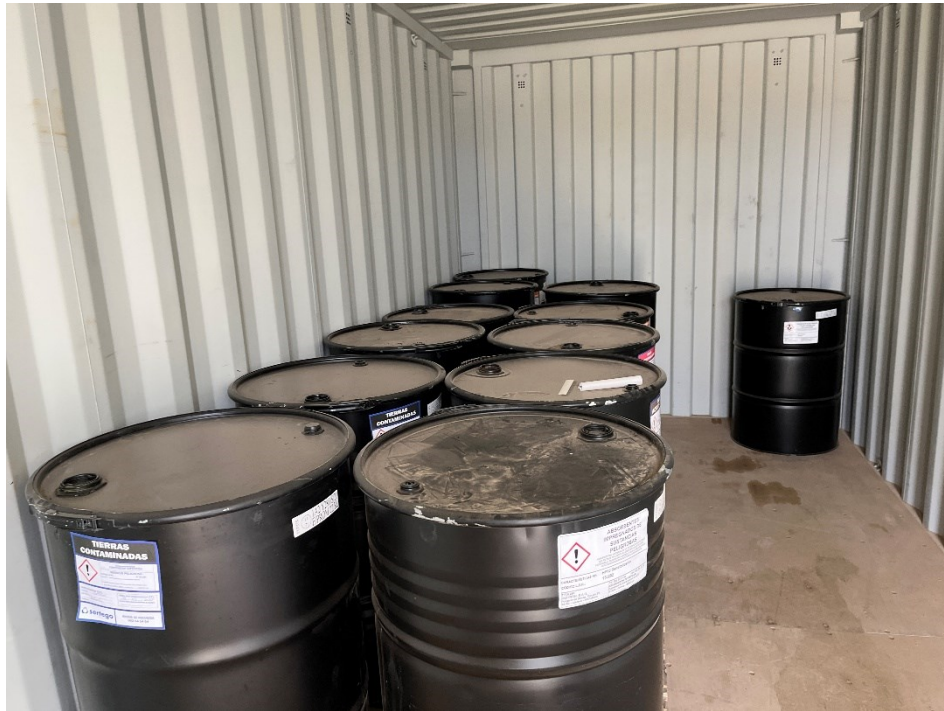
Así como, el punto limpio de residuos peligrosos consta de varios bidones, protegidos dentro de un contenedor marítimo.

Figura 10 Punto limpio de residuos peligrosos
