INFORME MENSUAL

VIGILANCIA AMBIENTAL PFV LA LITERA

Nombre de la instalación:	FV "LA LITERA" de 10 MW
Provincia/s ubicación de la instalación:	Huesca
Nombre del titular:	Metaway Energías Renovables 1 S.L.
CIF del titular:	B99509291
Nombre de la empresa de vigilancia	Athmos Sostenibilidad S.L.
Tipo de EIA:	Simplificada
Informe de FASE de:	CONSTRUCCIÓN
Periodicidad del informe según DIA:	MENSUAL
Año de seguimiento nº:	AÑO 1
Nº de informe y año de seguimiento	INFORME nº6 del AÑO 1
Período que recoge el informe	NOVIEMBRE 2023

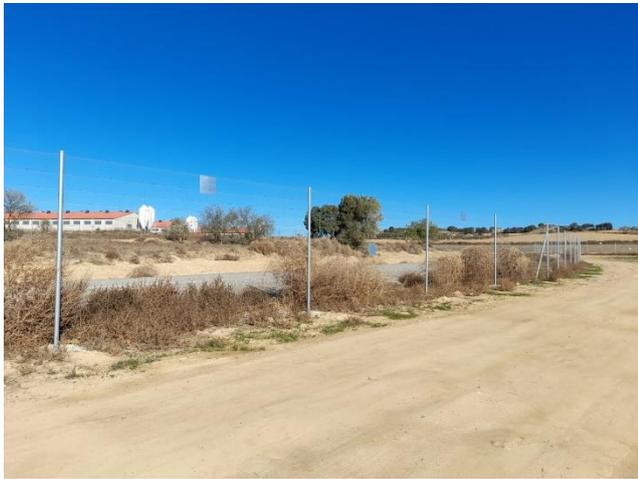
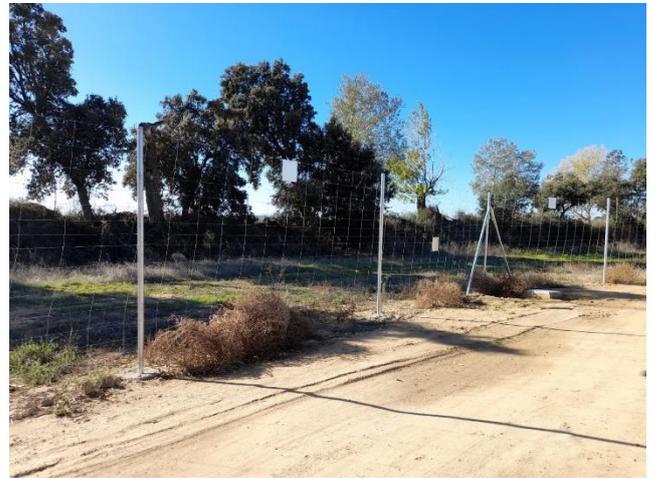
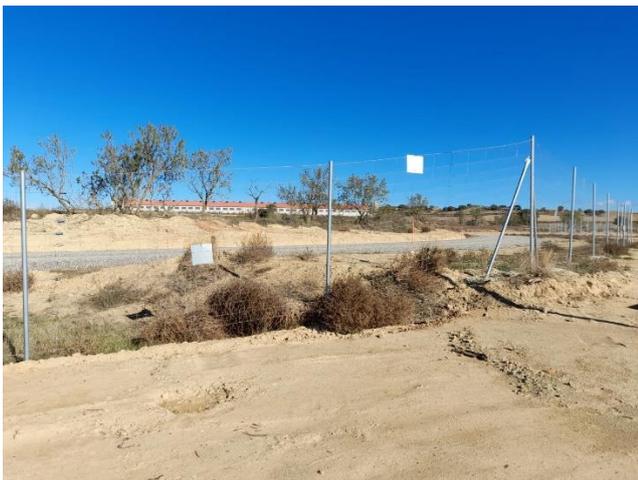
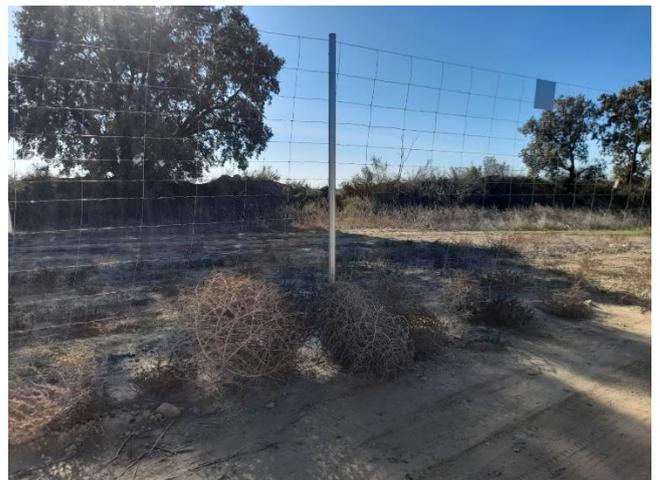
Fig. 1 Capitanas (*salsola kali*) distribuidas alrededor de diferentes zonas del vallado.

Durante el control de seguimiento de la planta fotovoltaica, se ha detectado la presencia numerosa de capitanas (*salsola kali*) a lo largo del vallado, apoyadas en este. Esto a la larga si no se van quitando de manera periódica puede derivar en un problema ya que la acumulación excesiva de estas plantas secas ejerce de pantalla contra la valla pudiendo llegar a tirarla, además en épocas de incendios se trata de un material fácilmente perdible que genera puntos de calor lo cual puede ser un peligro.

También se acumulan en otras zonas como son los drenajes, lo que dificultan el paso del agua cuando sea necesario por alguna fuerte lluvia.

Los días donde se realizan labores en campos de los alrededores seguidos de días de viento son los días propicios para que este tipo de situaciones se produzcan.

Por tanto, se recomienda que se organicen batidas de retirada de estas plantas antes de que lleguen a ocasionar agravios en las estructuras de la planta o algún riesgo derivado de su presencia.

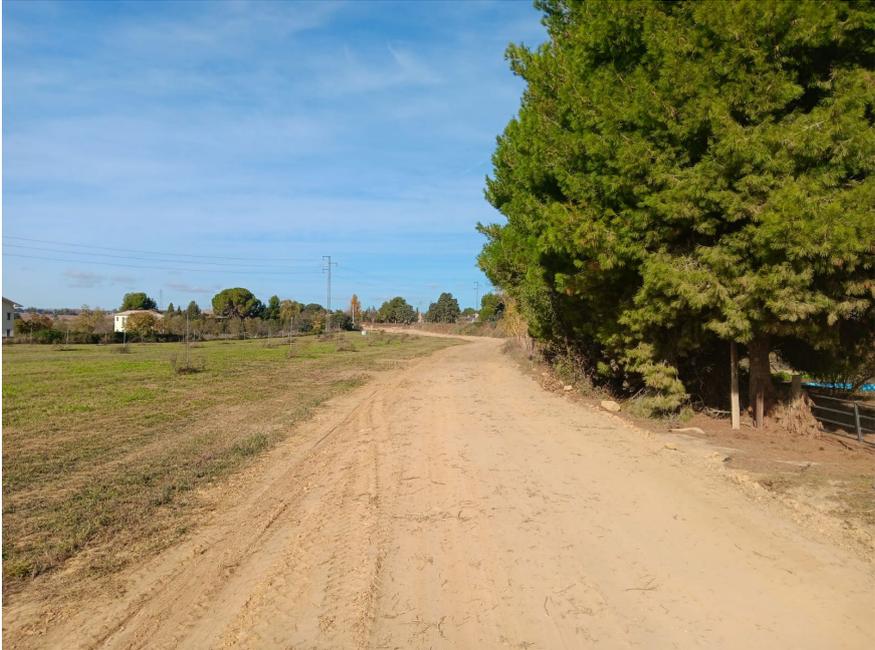
Fig. 1 Adecuación de caminos.

Tras cerrar las zanjas de media tensión de la línea de evacuación, se realiza la adecuación de los caminos por los que pasa. Esto consiste en un nivelado y compactación e la tierra y puesta de zahorra en la parte superior para su mejor conservación, cuando se terminen las obras se realizará una compactación más y se echara mas zahorra en los lugares que sea necesario.

Se han supervisado estos trabajos comprobando que la adecuación de los caminos es correcta y permite el libre tránsito de vehículos y personas.

Se seguirán revisando estos trabajos conforme se vayan cerrando el resto de tramos de zanja que causan afecciones a caminos o carreteras.

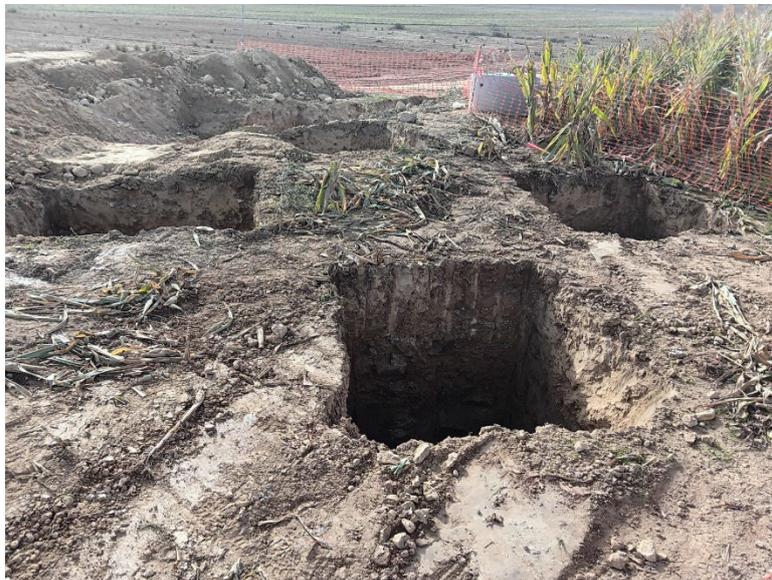
Fig. 1. Excavaciones para la construcción de apoyos.

Se han realizado las excavaciones para la construcción de los apoyos de la línea de evacuación del proyecto.

Se ha comprobado que los trabajos realizados se ajustan a la implantación, evitando afecciones a mayores al terreno adyacente y a la vegetación natural.

Próximamente se realizará la construcción de los apoyos y se comprobará que el acopio de materiales se realiza en zonas libres de vegetación natural y que, una vez finalizada su construcción la zona queda libre de restos.

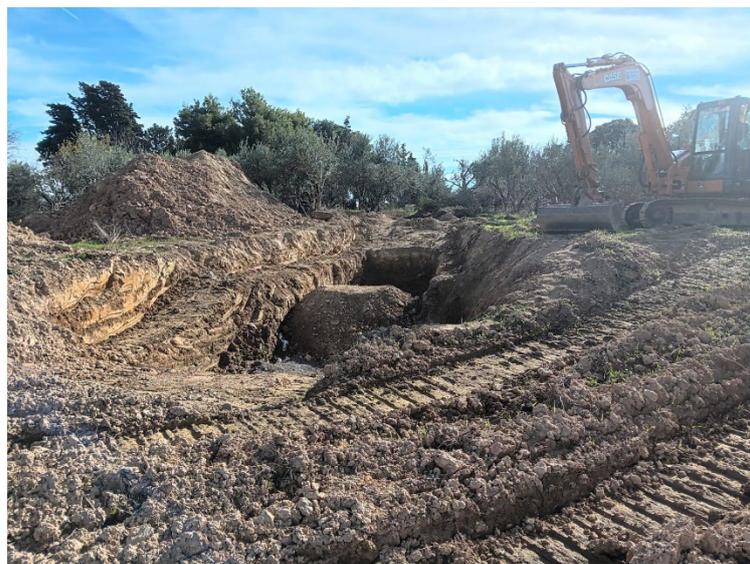
Fig. 2. Excavaciones para la construcción de apoyos.

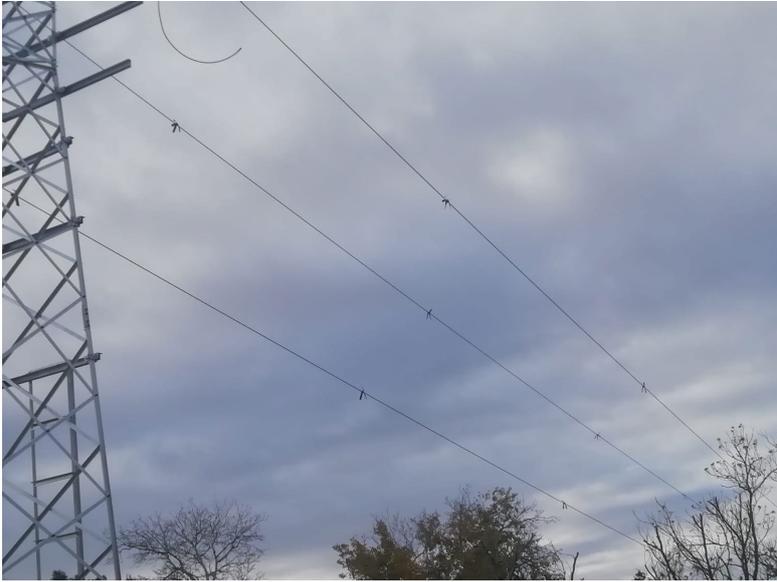
Fig. 1. Balizas salvapájaros en LAAT.

Se ha realizado la construcción de los apoyos y el izado de cables de la parte de la línea de evacuación aérea.

Se ha comprobado que se estaban colocando las balizas salvapájaros en el cableado que minimizarán el impacto de la línea sobre la avifauna. Esta colocación se ha realizado en un periodo no superior a 7 días tras el izado y tensado de los cables tal y como exige la DIA.
