INFORME DE VIGILANCIA AMBIENTAL

SEGUNDO INFORME TRIMESTRAL

PSFV TICO SOLAR II

TT.MM. DE HERRERA DE LOS NAVARROS, VILLAR DE LOS NAVARROS Y AZUARA (ZARAGOZA).

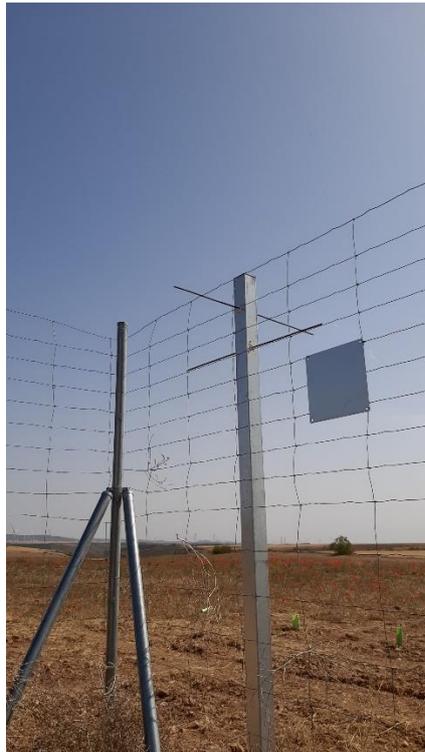
Los postes instalados en algunos vértices de la instalación se mantienen en buen estado, aunque durante las visitas del presente trimestre no se ha observado ningún ave haciendo uso de los mismos.

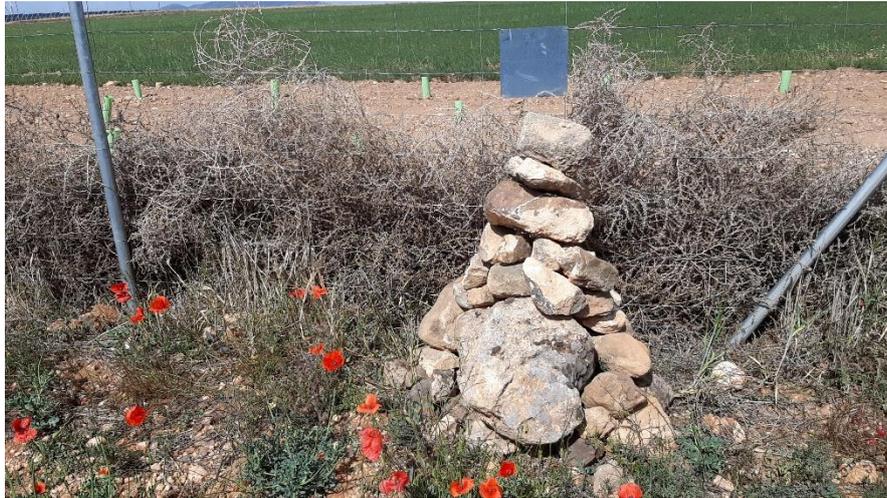
Los majanos instalados en el interior del perímetro se encuentran en buenas condiciones. Durante las visitas no se ha observado actividad de fauna en ninguno de ellos.

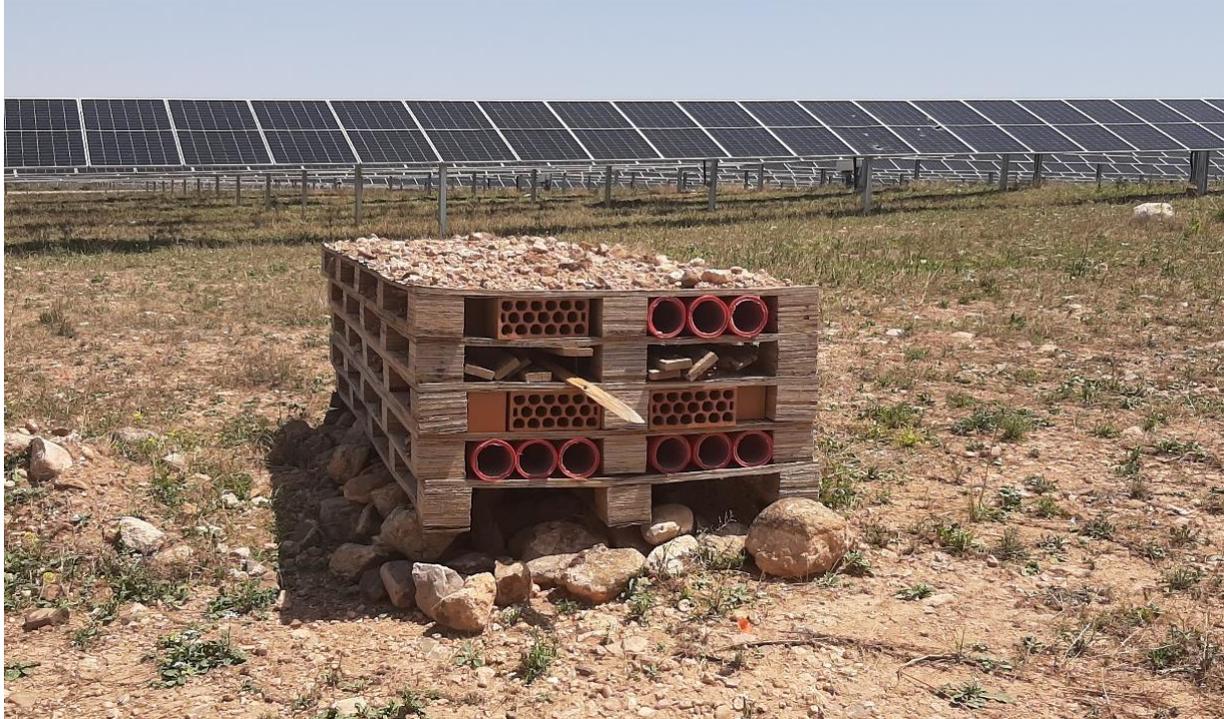
Los hoteles de insectos construidos en varios puntos de la planta a partir de materiales reciclados de las obras se encuentran en buen estado. Sin embargo, a lo largo del presente trimestre no se ha encontrado actividad de artrópodos en los mismos.

Se continuará revisando su éxito en cada visita aunque cabe señalar que para garantizar un mayor éxito de los mismos podría ser necesario rellenar con materiales como ramas o vegetación seca los orificios de mayor tamaño

con el fin del crear espacios más pequeños que sean asequibles para el trabajo de los insectos, favoreciendo así la construcción de nidos, panales y galerías por parte de los mismos.

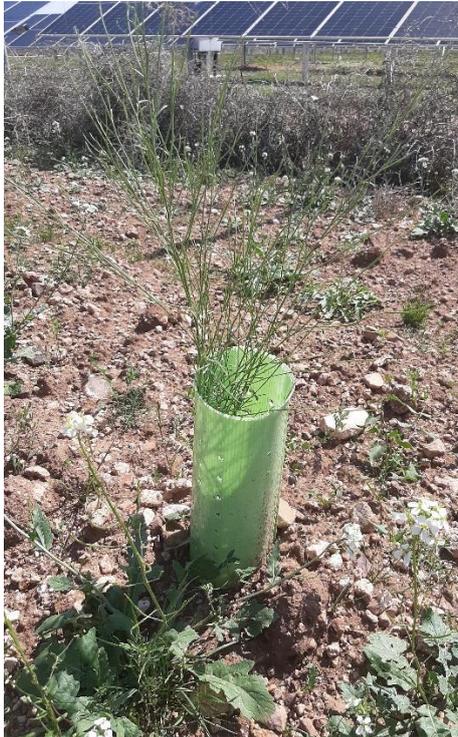
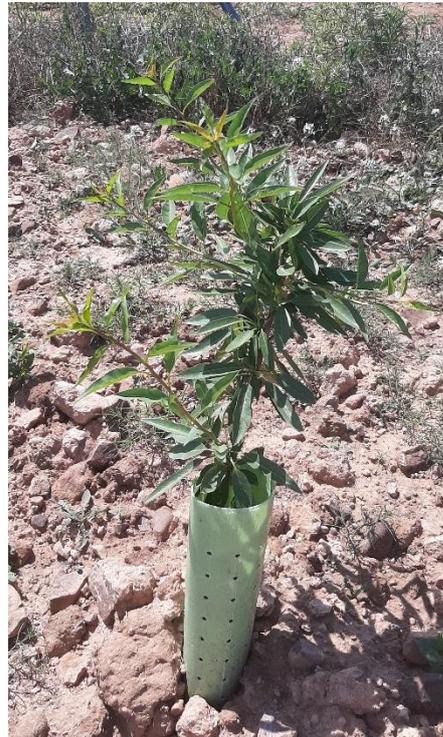
En general, el arraigo de los plantones y su desarrollo es bastante favorable y continúan creciendo con normalidad. Con el fin de evaluar los daños del granizo comentado anteriormente, en julio se hizo un estudio exhaustivo de la pantalla vegetal que resultó con un 26,5% de los ejemplares secos. Una zona a destacar es la cara norte de la PFV, la cual presenta una alta concentración de almendros y carrascas que se han secado.

En otoño se realizará una segunda evaluación de la pantalla vegetal para estudiar posibles medidas como riegos o reposición de marras.

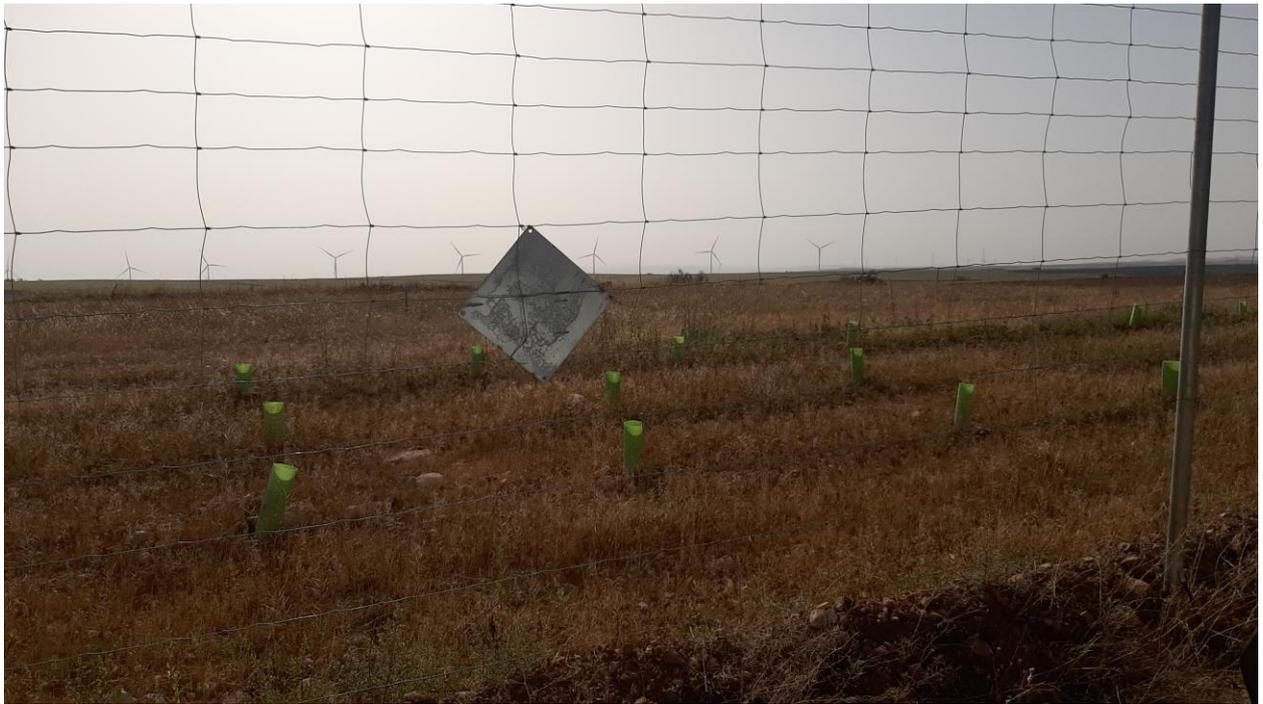
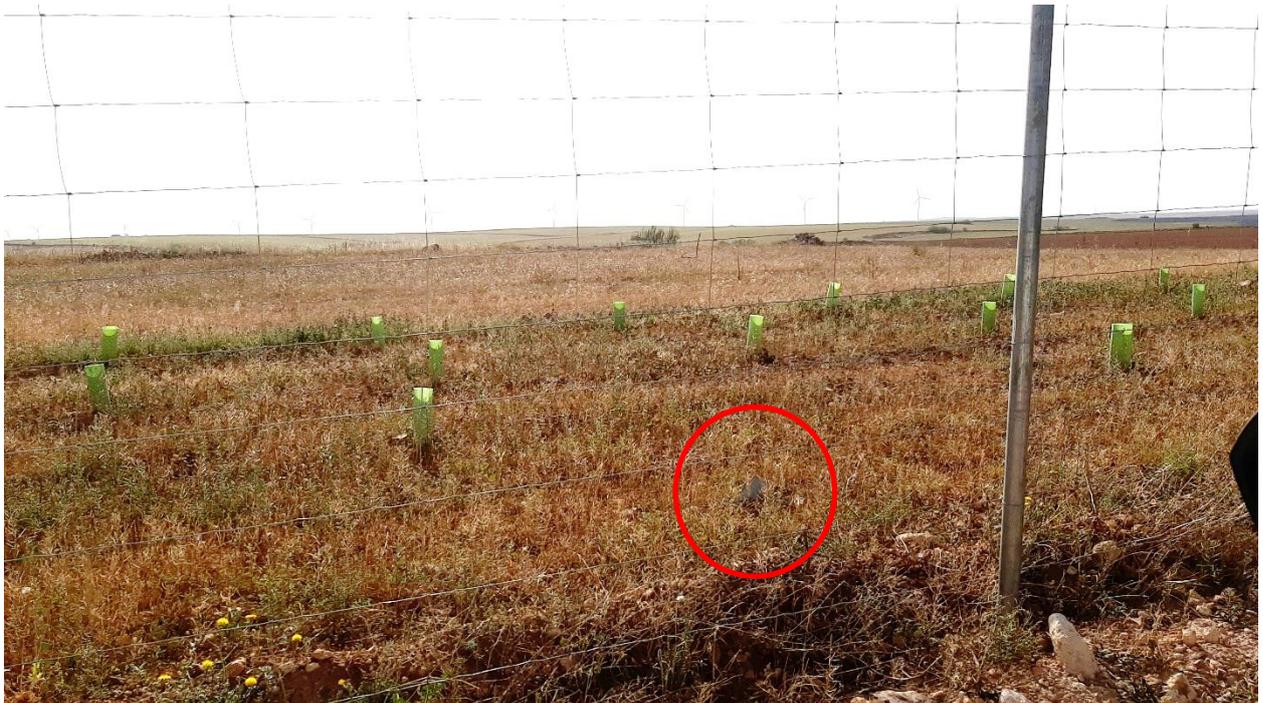
En el mes de agosto se comienza a observar que un buen número de las placas metálicas instaladas a lo largo del vallado para evitar que la avifauna colisione con él se han descolgado total o parcialmente. En el mes de septiembre continúan sin reponerse o repararse.

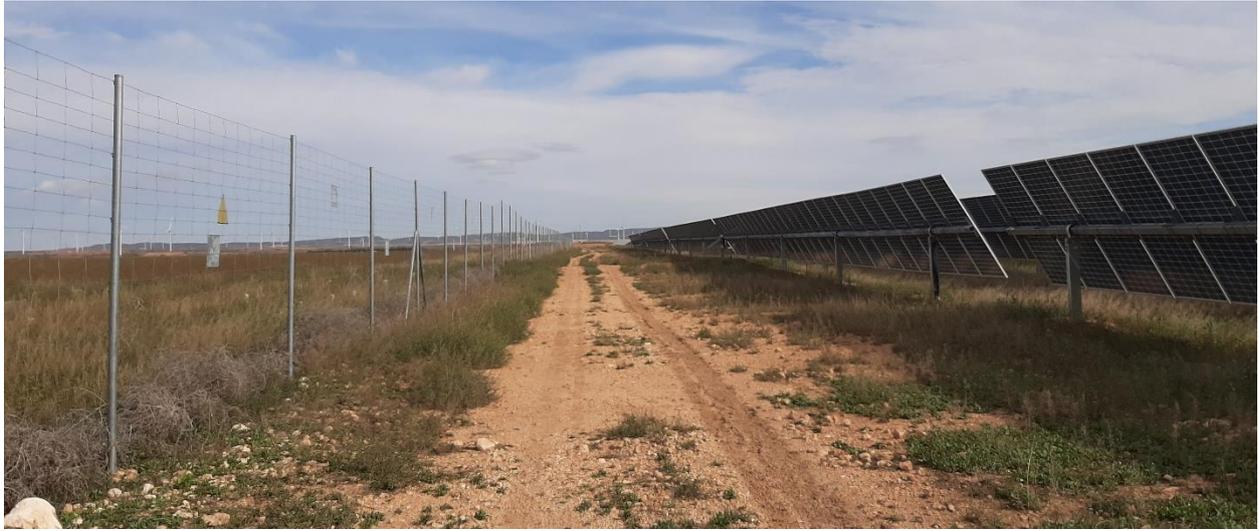
El estado tanto de los viales que discurren por el interior de la planta solar y como el que recorre el perímetro internamente es bueno, de manera que no dificultarían o impedirían un eventual acceso rápido de los equipos de emergencias, permitiendo el acceso a toda clase de vehículos.

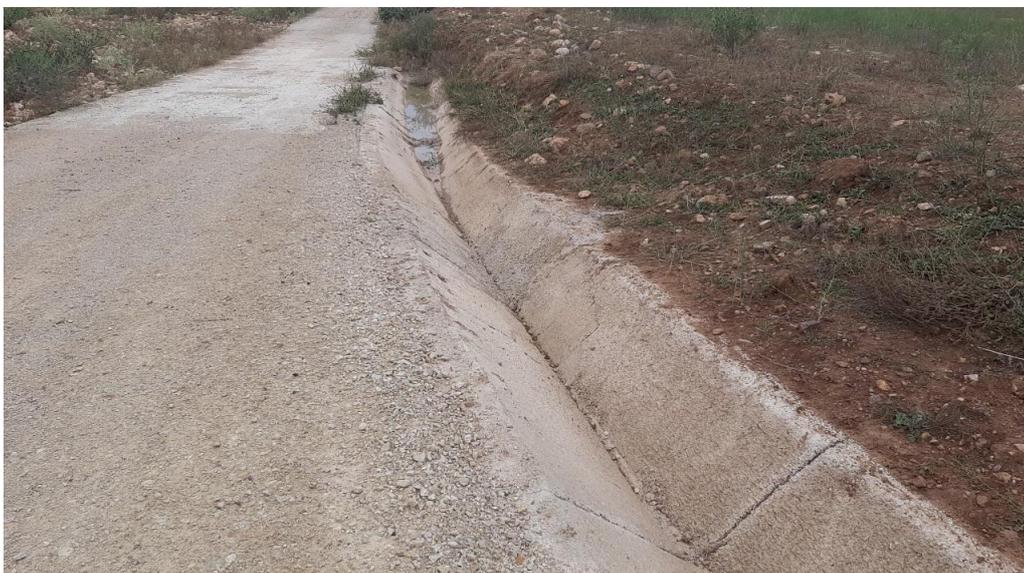
La red de drenaje funciona con normalidad. Las lluvias han arrastrado sedimentos en canales pero sin dificultar su correcto funcionamiento.

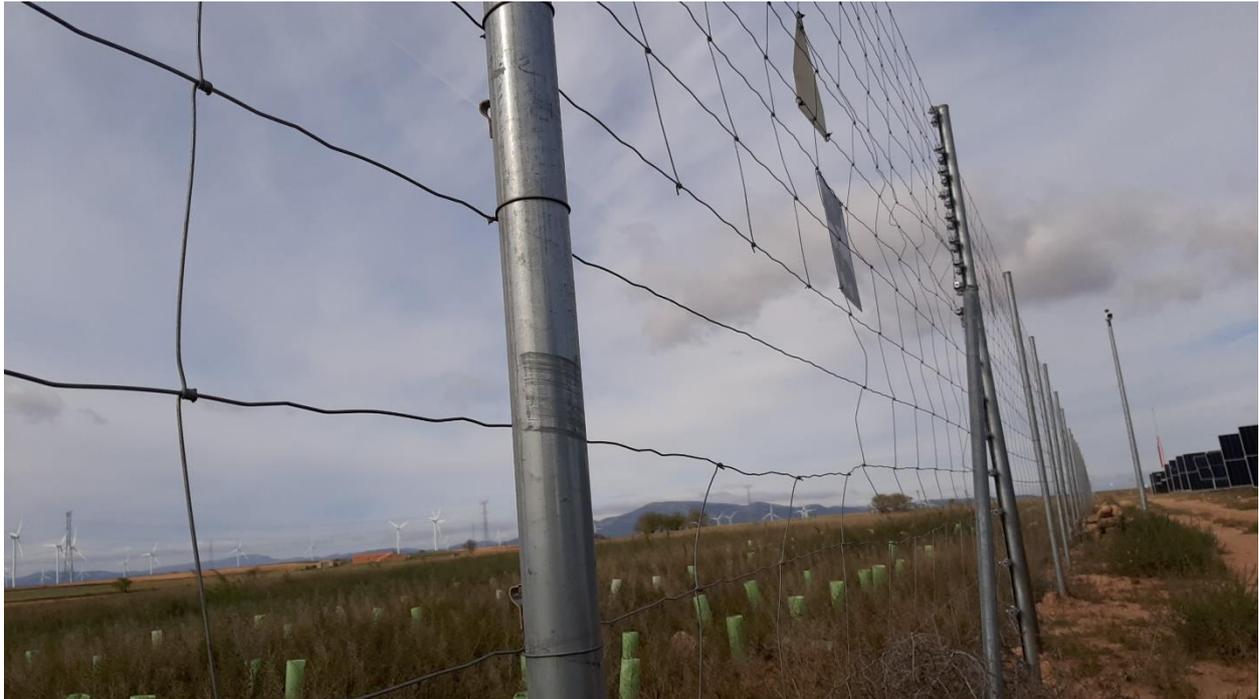
En cada una de las visitas realizadas hasta la fecha se ha recorrido en coche todo el perímetro de vallado con el fin de comprobar su estado y posibles alteraciones en el mismo. Existen roturas de pequeño tamaño en algunos puntos que no suponen grandes problemas. En la visita de septiembre se encuentra en las coordenadas UTM X: 669 978; UTM Y: 4,564.013 una zona cortada con alicates.

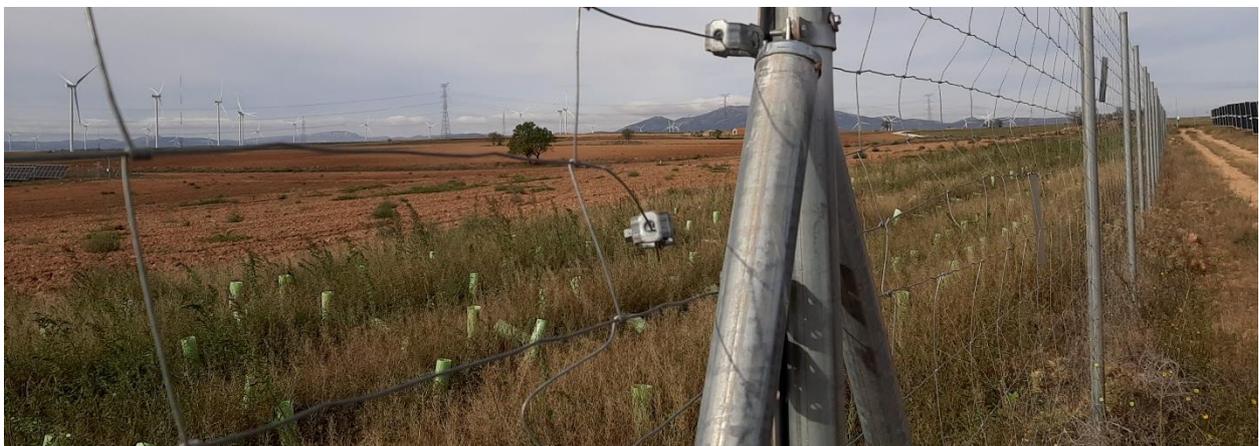
También en la visita del mes de septiembre se encuentra un empalme del vallado que presenta un tensor suelto en la cara sur del perímetro.

Ubicación del tensor suelto.

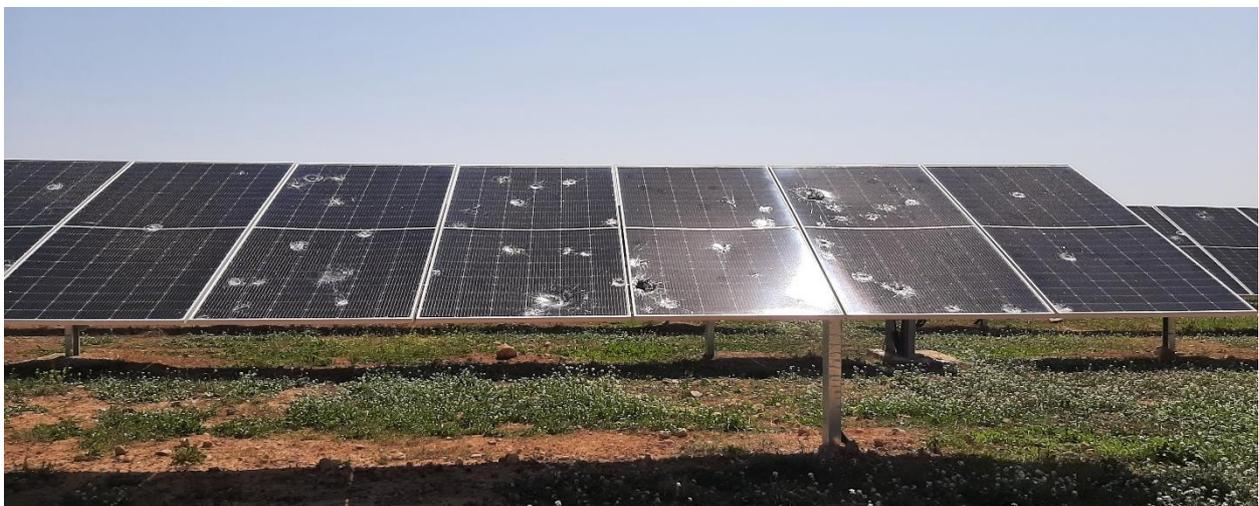
Las tormentas de granizo que ocurrieron en julio provocaron fuertes daños en los paneles solares, generando fisuras e incluso atravesándolos completamente.

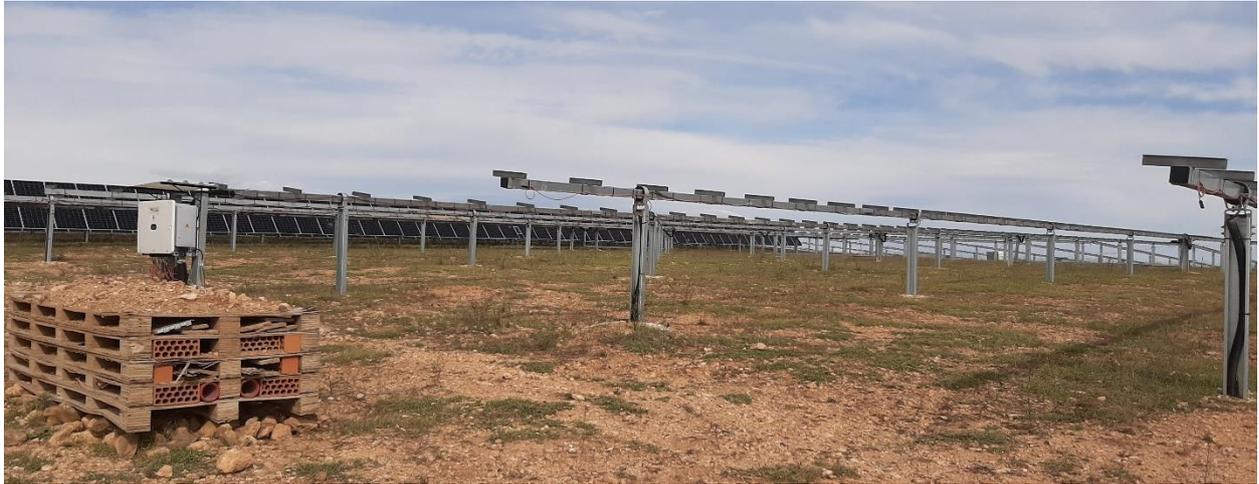
En las visitas de agosto y septiembre se aprecia que se están sustituyendo los paneles afectados por otros nuevos.

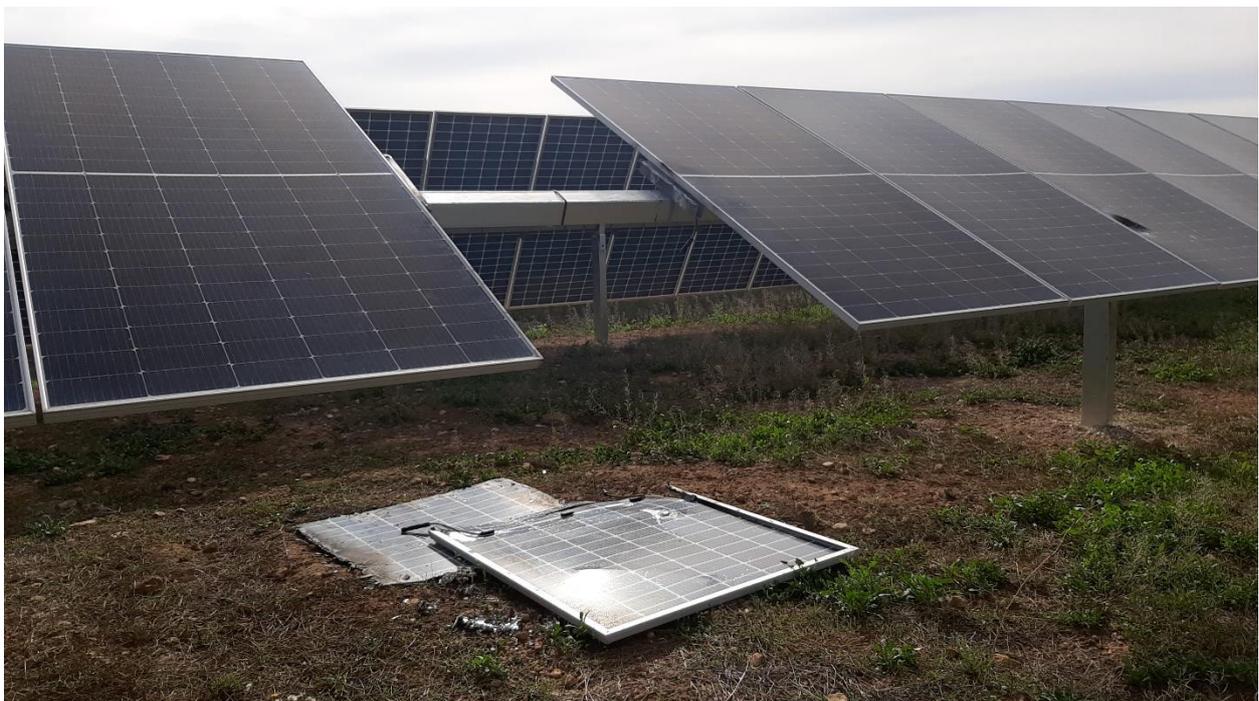
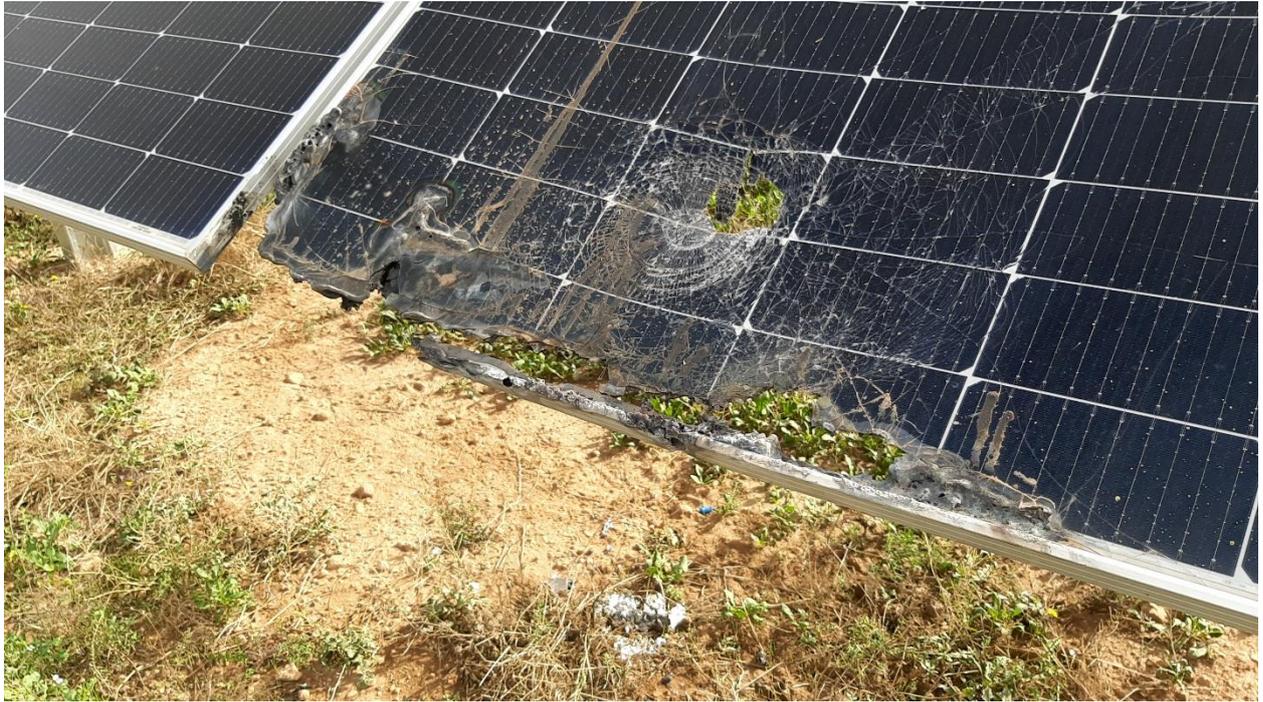
Sin embargo, en la visita de septiembre se observa que dos de los módulos que aún no se han reparado y que continúan en funcionamiento han sufrido quemaduras. Uno de ellos incluso se ha desprendido del rail. La vegetación inferior no ha sido afectada.

- El estado del vallado es correcto en general. Existen pequeñas roturas de escasa importancia.
- Se han quemado algunos módulos que se mantienen dañados y en funcionamiento desde la tormenta de granizo del mes de julio.

Durante los meses de agosto y septiembre ha estado presente en ambas planta solares (Tico I y Tico II) una pequeña unidad de extinción de incendios que vigila durante 9 horas la zona.
