Parque Eólico "PIEDRAHITA" y sus infraestructuras de evacuación

VIGILANCIA AMBIENTAL EN FASE DE EXPLOTACIÓN

NOMBRE DE LA INSTALACIÓN	PARQUE EÓLICO "PIEDRAHITA"
PROVINCIA UBICACIÓN INSTALACIÓN	TERUEL
NOMBRE DEL TITULAR	DESARROLLOS EÓLICOS DE TERUEL, S.L.
CIF DEL TITULAR	B99245276
NOMBRE DE LA EMPRESA VIGILANCIA	CIMA DESARROLLO Y MEDIO AMBIENTE, SLU
INFORME DE FASE DE	EXPLOTACIÓN
PERIODICIDAD DEL INFORME SEGÚN DÍA	CUATRIMESTRAL
AÑO DE SEGUIMIENTO	AÑO 2
Nº DE INFORME Y AÑO DE SEGUIMIENTO	INFORME Nº2 DEL AÑO 2
PERIODO QUE RECOGE EL INFORME	MAYO 2023 – AGOSTO 2023

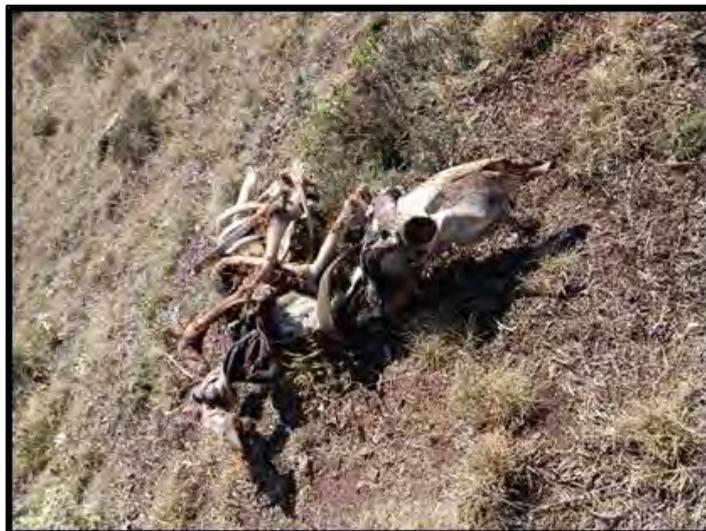
Fotografía 1. Restos de cabra doméstica consumida por buitres

Durante el presente cuatrimestre se ha localizado varias cabras domésticas muertas dentro del parque eólico (Fotografía 1).

En el primer evento se descubrió un ejemplar parcialmente consumido el día 17/07/2023, cerca del aerogenerador PDH02. El segundo descubrimiento implicó dos ejemplares totalmente depredados localizados el día 01/08/2023 próximos al aerogenerador PDH01. Ambas reses muertas fueron depredadas por buitres leonados ya que se encontraron

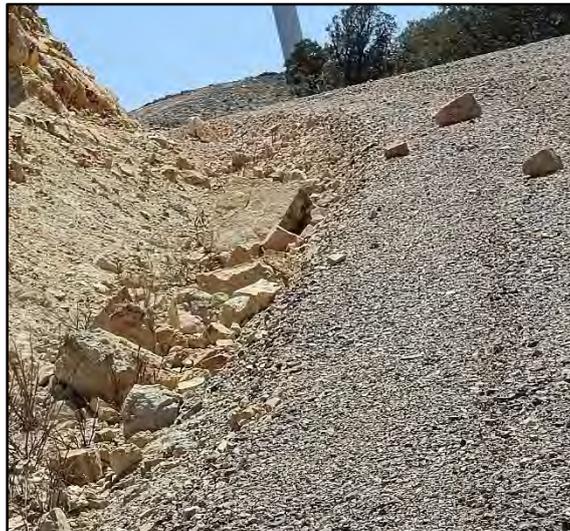
Fotografía 2. Derrumbamiento de rocas en el vial de acceso al aerogenerador PDH05.

Respecto a los derrumbes de pequeñas rocas, se localizaron en los viales de acceso a las turbinas PDH01, PDH03, PDH04 y PDH05. En concreto, el derrumbe asociado al vial del aerogenerador PDH05 representa un evento puntual de deslizamiento de rocas de tamaño considerable que ha invadido la cuneta y el vial principal (Fotografía 2), mientras que los derrumbes localizados cerca de los aerogeneradores PDH01, PDH03 y PDH04 son recurrentes en el tiempo tras fuertes lluvias.

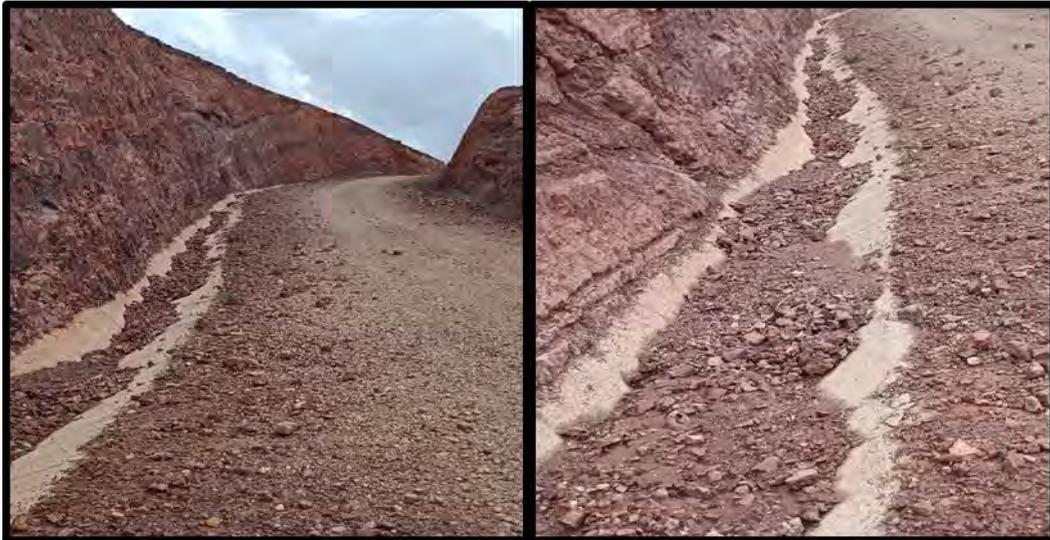
Fotografía 3. Derrumbamientos de material fino y pequeñas rocas asociados al vial de acceso a la turbina PDH01

Los derrumbamientos próximos a las turbinas PDH01 y PDH03 implican frecuentes desprendimientos de material fino y rocas de menor tamaño, colmatando las cunetas e invadiendo el vial de acceso con el tiempo (Fotografía 3).

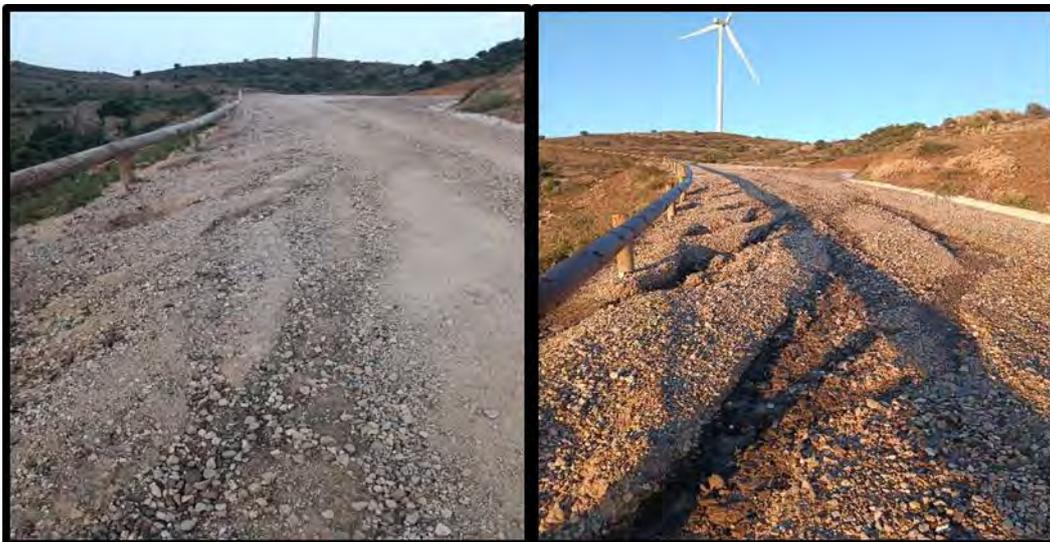
Fotografía 4. Evolución del proceso erosivo por escorrentía durante este cuatrimestre en el vial de acceso a PDH03

En el caso de PDH03, el proceso erosivo es el de mayor magnitud detectado durante este cuatrimestre y se forma en la intersección del vial de acceso a esta turbina y el vial principal. En un inicio, se produjeron pequeños regueros y cárcavas que han ido empeorando con los sucesivos temporales sufridos entre mayo y agosto (Fotografía 4). Aparentemente el actual sistema de cunetas resulta insuficiente para recoger y reconducir las aguas de lluvia, que discurren a gran velocidad debido a la conjunción de dos viales con una fuerte pendiente, por lo que puede suponer una incidencia recurrente.

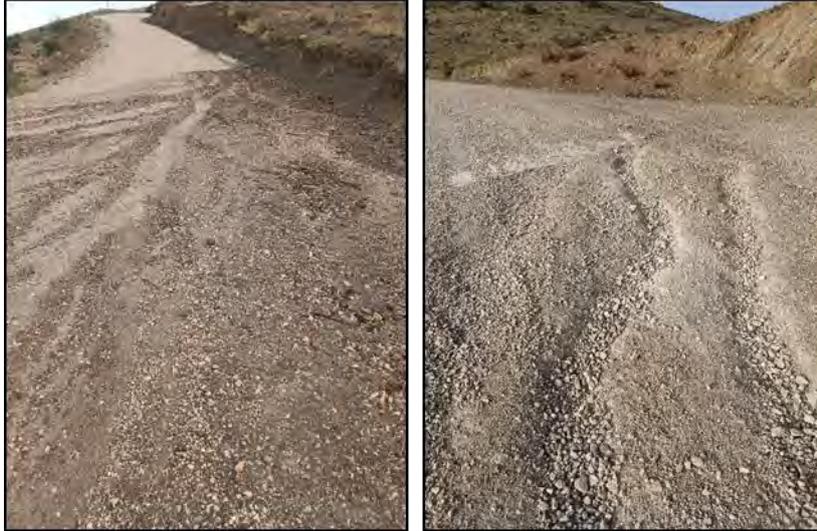
Fotografía 5. Proceso erosivo en el vial principal a la altura del acceso a la turbina PDH04

En el vial de acceso a la turbina PDH04, la erosión está asociada a pequeños colapsos de material fino que han colmatado completamente la cuneta en diferentes puntos, produciendo inicialmente un reguero superficial que ha ido erosionando hasta convertirse en un reguero algo más profundo (Fotografía 5).

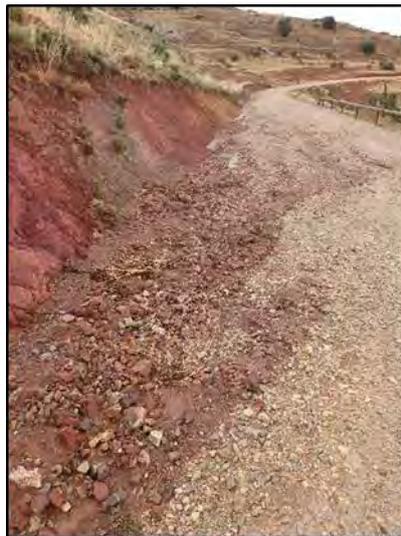
Fotografía 6. Pequeño derrumbe de la pendiente que ha producido la colmatación de la cuneta y regueros en el vial principal

En otro sector del vial principal, también se ha detectado un colapso de la pendiente mediante un pequeño derrumbe de materiales finos que ha colmatado completamente la cuneta, produciendo pequeños regueros en el propio vial (Fotografía 6)

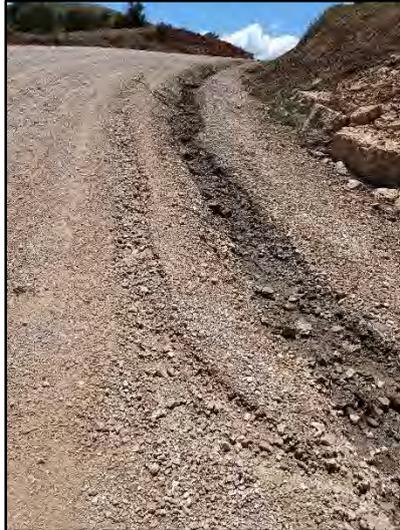
Fotografía 7. Proceso erosivo por escorrentía a la altura del acceso a la turbina PDH05

Por otro lado, se han localizado regueros en otros puntos del vial principal que no están asociados aparentemente a la colmatación de las cunetas, sino a la pendiente del propio vial y a la incapacidad de redireccionar las aguas de lluvia durante fuertes eventos tormentosos. Un ejemplo es un reguero paralelo a la propia cuneta localizado en el acceso al aerogenerador PDH05 (Fotografía 7).

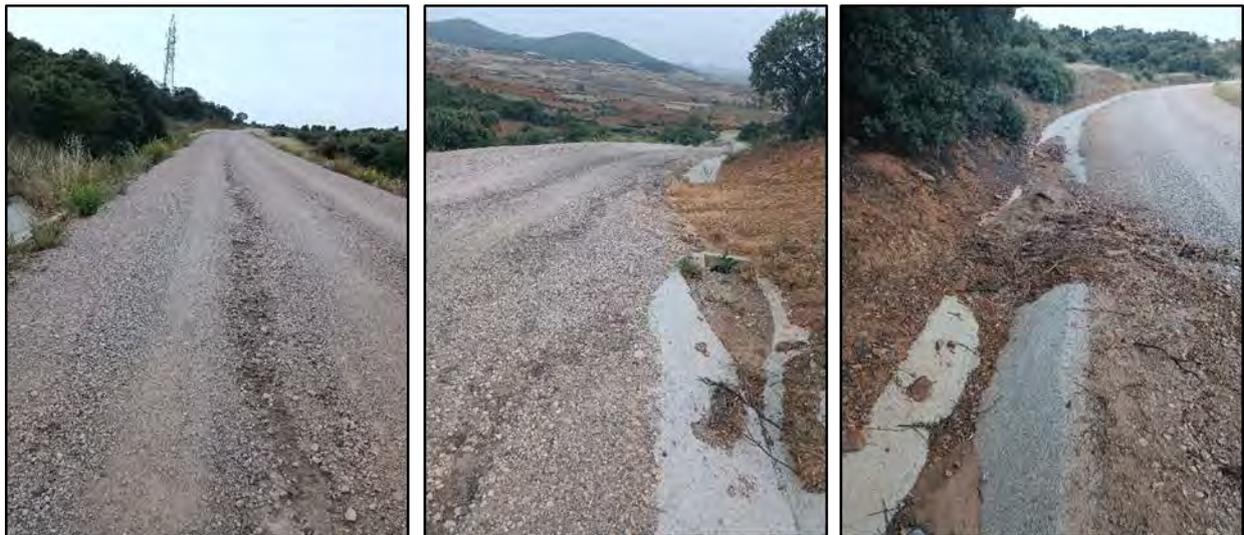
Fotografía 8. Proceso erosivo por escorrentía próximo al apoyo LPDH04

Respecto a la línea de evacuación, se ha detectado una nueva afección del terreno a la altura del apoyo LPDH04. En concreto, afecta al vial principal del parque eólico y consiste en la presencia de regueros por escorrentía en el propio vial (Fotografía 8).

El origen es la combinación de la colmatación de la cuneta por un desprendimiento puntual de materiales finos, la escorrentía procedente de la alteración del terreno por el soterramiento de la línea entre los apoyos LPDH04 y LPDH06 y el atasco del paso de agua por la acumulación del sedimento fino.

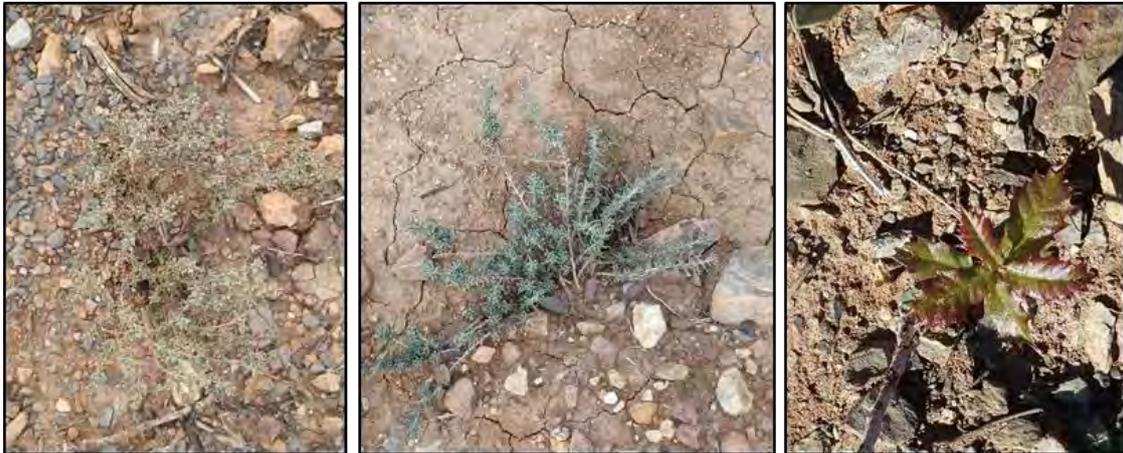
Fotografía 9. Ejemplares en desarrollo de tomillo (izq.), cantueso (centro) y *Quercus ilex* (dcha.).

La revegetación mediante plantones de especies autóctonas, tanto en el parque eólico como en la línea de la evacuación, se ha visto perjudicada por la escasa pluviometría sufrida durante este cuatrimestre. No obstante, aquellos plantones que han sobrevivido a este periodo de sequía han ido creciendo lentamente, aumentando su probabilidad de asentamiento (Fotografía 9)

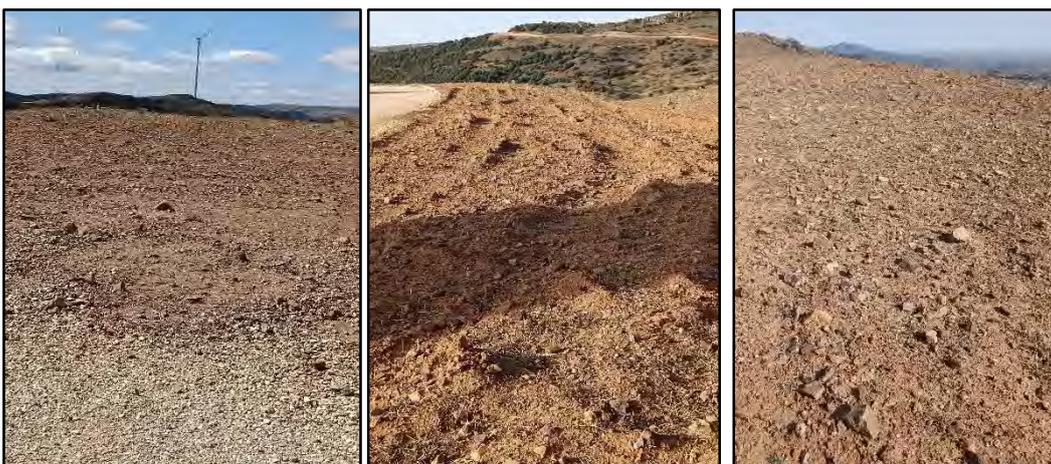
Fotografía 10. Ejemplos de la evolución de la restauración paisajística en algunas plataformas.

Tanto la hidrosiembra como la recolonización espontánea por especies autóctonas, no ha sido fructífera en las plataformas debido a la combinación de dos factores: la climatología adversa (temperaturas altas y escasa pluviometría) y una alta presión de especies herbívoras (tanto por parte de ovejas y cabras domésticas como de mamíferos silvestres como cabras montesas, corzos o jabalíes). En el caso de reforzar la restauración se recomienda tener este último aspecto en cuenta, empleando especies tempranas para que puedan terminar su ciclo vital antes de la trashumancia del ganado y asegurar la producción de semillas para años posteriores.
