ANEXO VIII

INFORME RESUMEN JUSTIFICATIVO- FICHA RESUMEN.

Nº Código del grupo de cooperación: GCP2020000800
Nombre del grupo de cooperación: ALTERNATIVAS EN EL APROVECHAMIENTO Y CONTROL DEL POTENCIAL DE LAS BALSAS DE PURINES
Ámbito de actuación (señalar el que corresponda: productividad y sostenibilidad de explotaciones, mejora del regadío o aumento del valor añadido): Productividad y sostenibilidad de explotaciones
Número de miembros del grupo: Beneficiarios: -AGRUPACION DEFENSA SANITARIA Nº1 PORCINO DE TAUSTE -INTERGIA ENERGÍA SOSTENIBLE S.L -TAUSTE CENTRO GESTOR DE ESTIÉRCOLES S.L Miembros no beneficiarios: -UNIVERSIDAD DE ZARAGOZA FACULTAD DE VETERINARIA DTO DE ANATOMÍA EMBRIOLOGÍA Y GENÉTICA -CENTRO TECNOLÓGICO AGROPECUARIO CINCO VILLAS,S.L
Reseña de reuniones celebradas: <u>25/11/2022</u> Integrantes: Cristina Escriche (Intergia), Fernando Ederra (Tauste CGE)) y Eva Dorado y Ana María Vargas (Inneara).  
En esta reunión se trataron los siguientes temas: - El sensor medirá concentraciones en ppm en 3 situaciones diferentes: reposo/en la descarga de purín/agitación. Comparación de resultados

Actividad 3: Implantación de la tecnología a escala piloto.

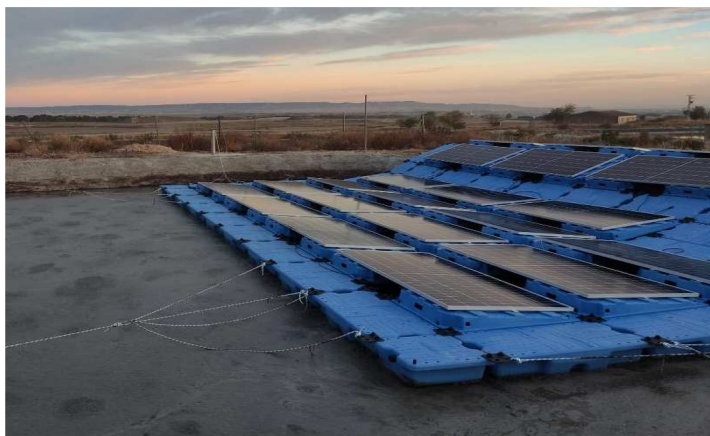
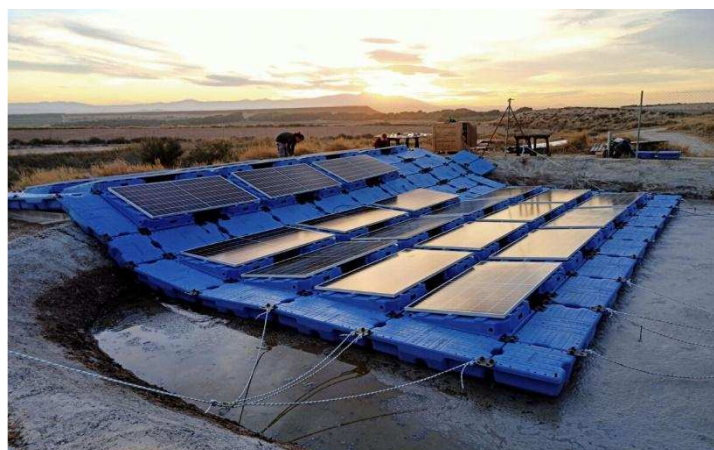
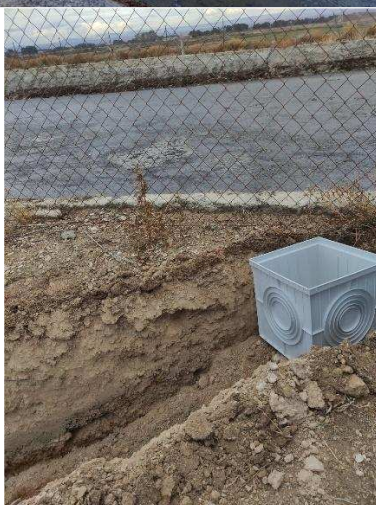
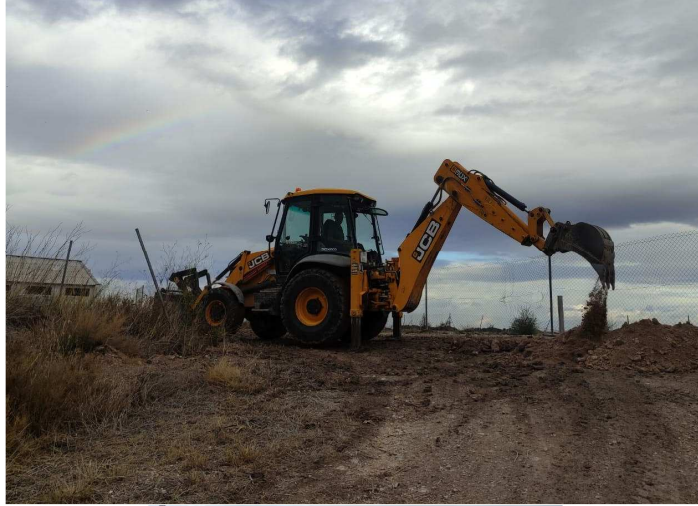
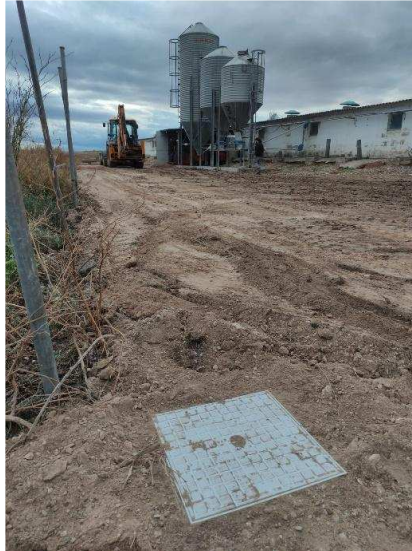
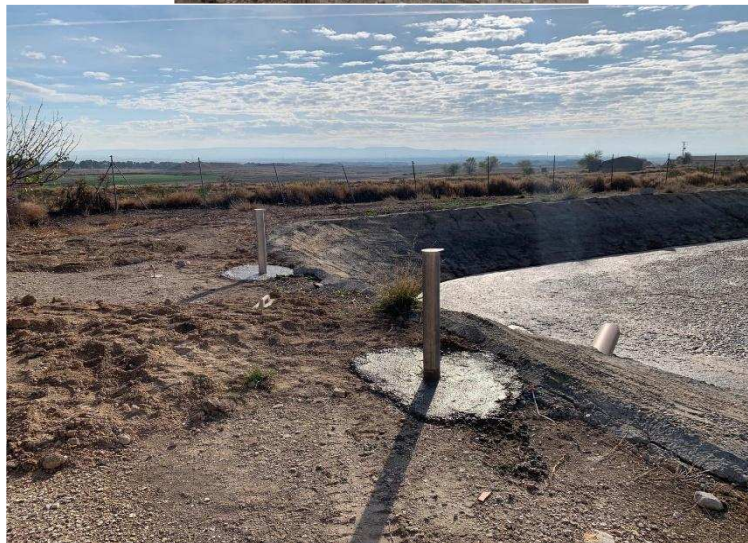
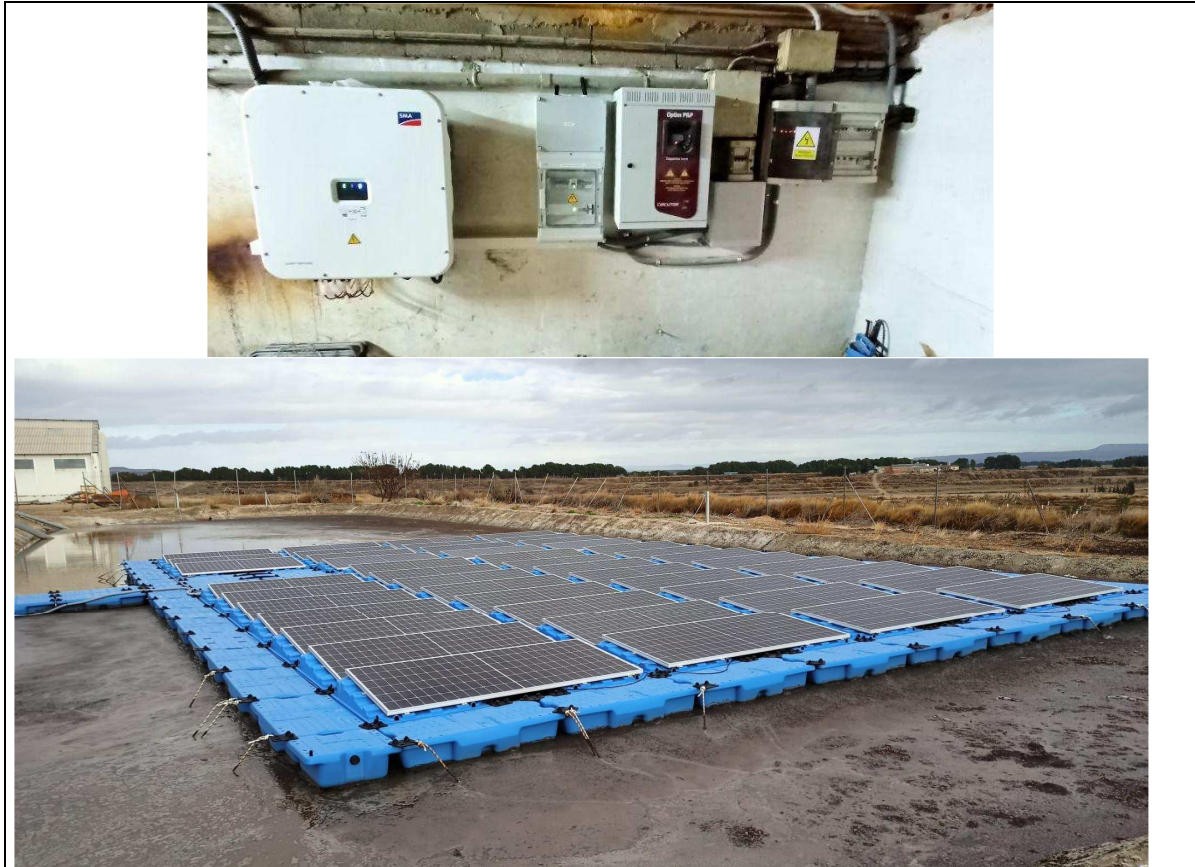
Montaje del prototipo

Potencia FV:	20,7 kWp	Nº módulos FV:	46
Orientación:	8º	Inclinación:	5º
Potencia de inversor:	20 kW		
Superficie cubierta por sistema flotante:	142,7 m ²

El montaje del prototipo demostrativo en la superficie de la balsa de purines de la granja de Mampel Ansó SL en el término municipal de Tauste se llevó a cabo en noviembre de 2022, entre los días 03/11/2022 y 10/11/2022. La puesta en marcha de la instalación en modo experimental se hizo el 23/10/2022.

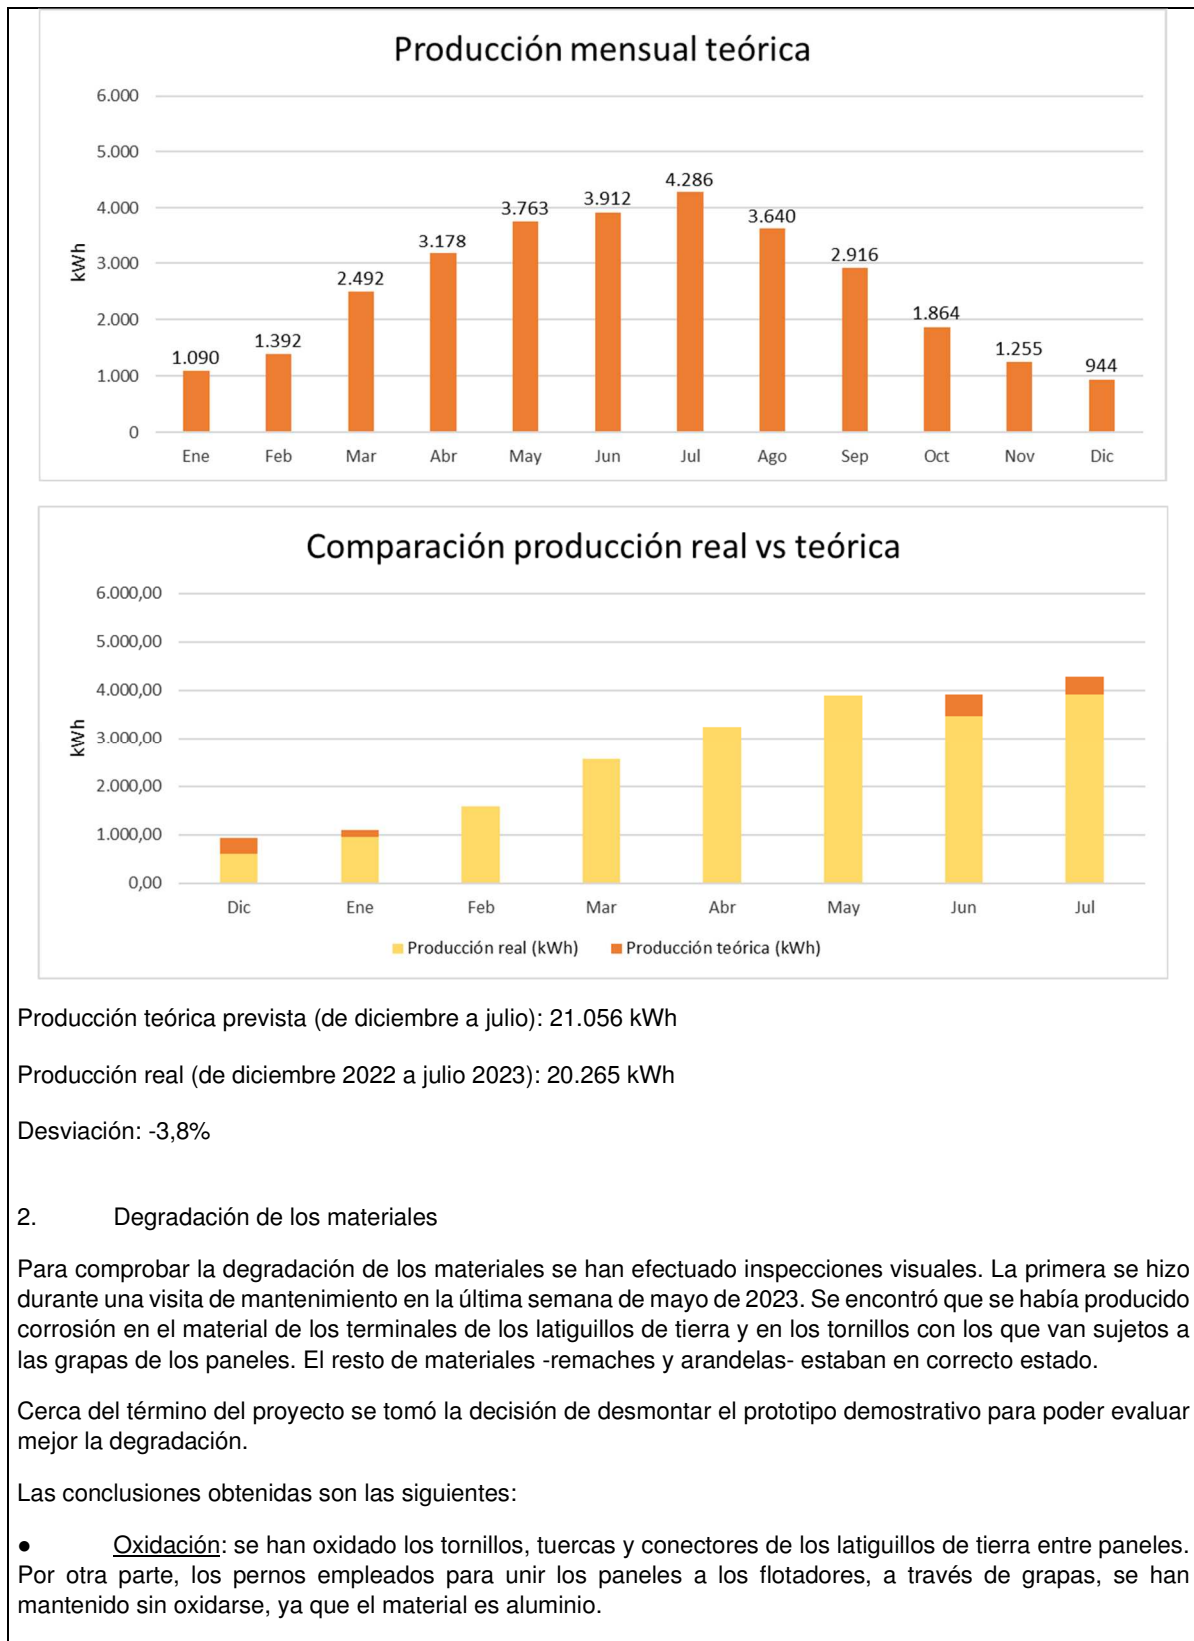
Se compara la producción real con la teórica, obtenida a partir del diseño del sistema en el software HelioScope. Si bien existe cierta variación, y en los meses de verano no se ha alcanzado la predicción, se comprueba que la desviación entre la producción real del sistema y la prevista no es significativa.

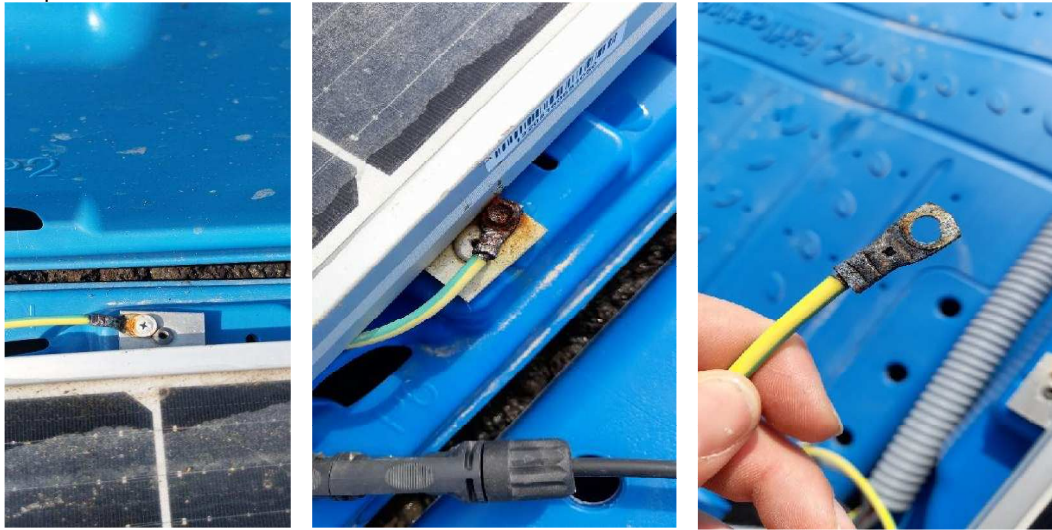
Componentes oxidados

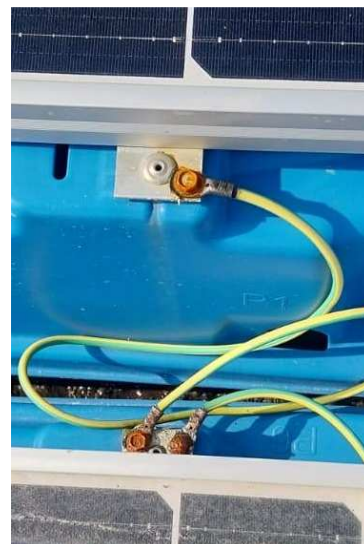
Tornillo de acero inoxidable

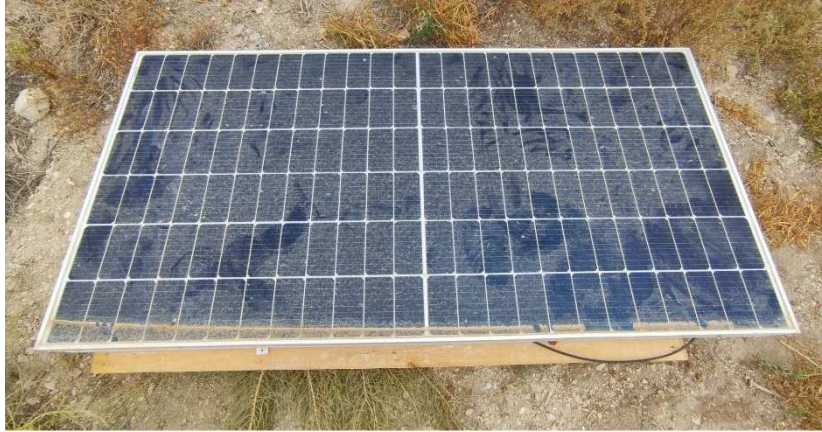
Paneles sucios

- Suciedad de los paneles: necesidad de limpieza de paneles cada cierto tiempo, bastaría con agua a no elevada presión, o bien limpieza con agua con jabón subiéndose a la plataforma.
- Suciedad de los flotadores y componentes: se ha comprobado que se queda suciedad de los purines incrustada en el plástico del flotador y de las piezas de unión (uniones largas, cortas, tornillos y tuercas). Además, debido a la forma de estos flotadores, se acumulan bichos en la “bañera” que queda por debajo de los paneles, aunque, en principio, no se ha comprobado que afecten de ninguna manera negativa a los materiales ni al funcionamiento de la instalación

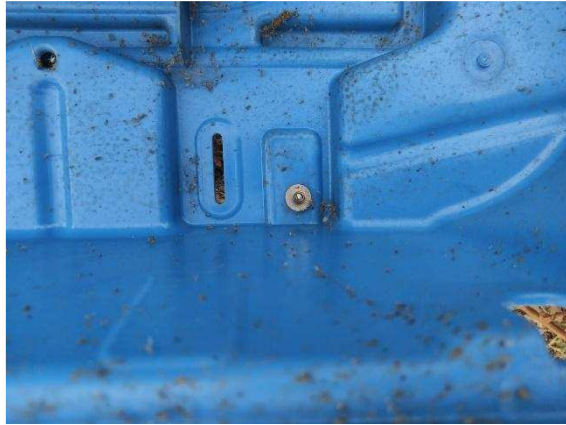
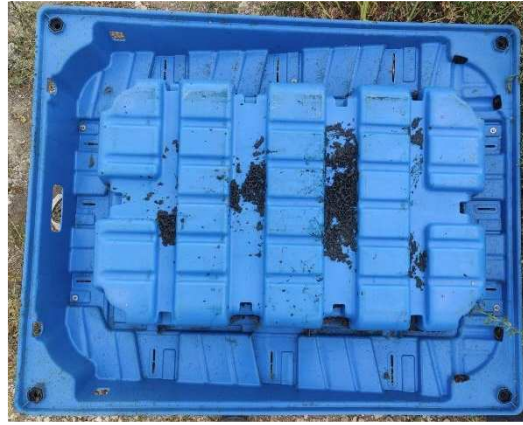
Flotadores sucios

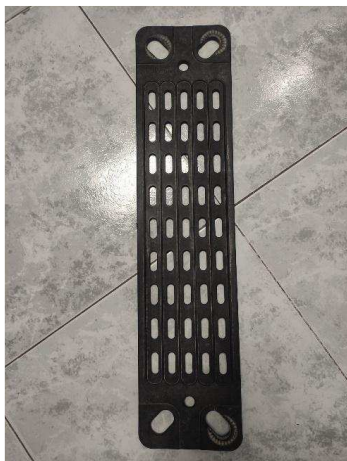
Unión larga sistema flotante. Con suciedad incrustada.

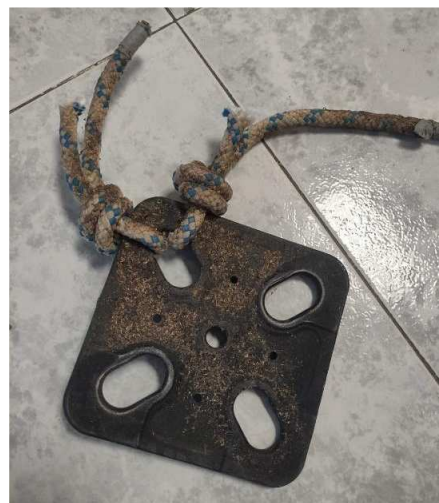
Unión corta sistema flotante. Con suciedad incrustada.

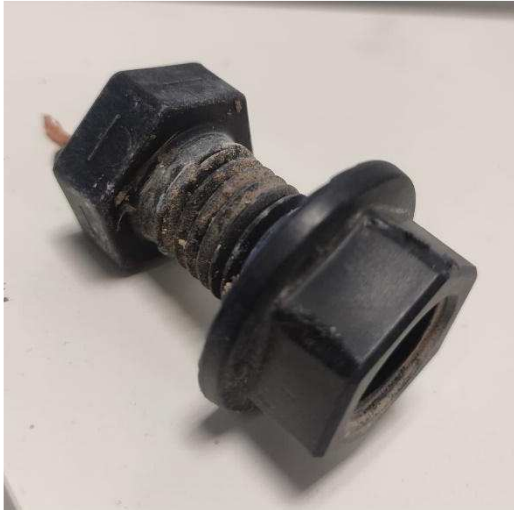
Conjunto tornillo + tuerca sistema flotante. Con suciedad incrustada.

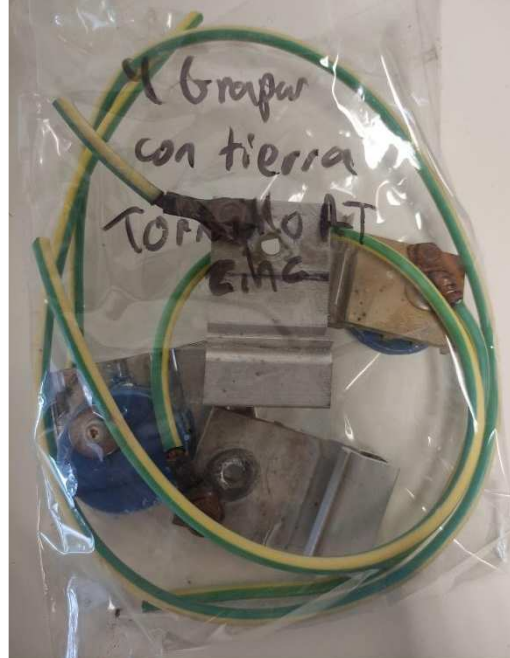
Latiguillos de tierra unidos a grapas. Terminales oxidados.

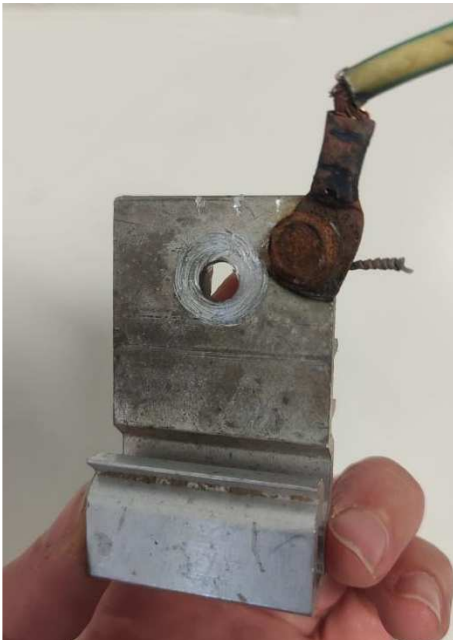
Grapa con terminal de tierra atornillado oxidado

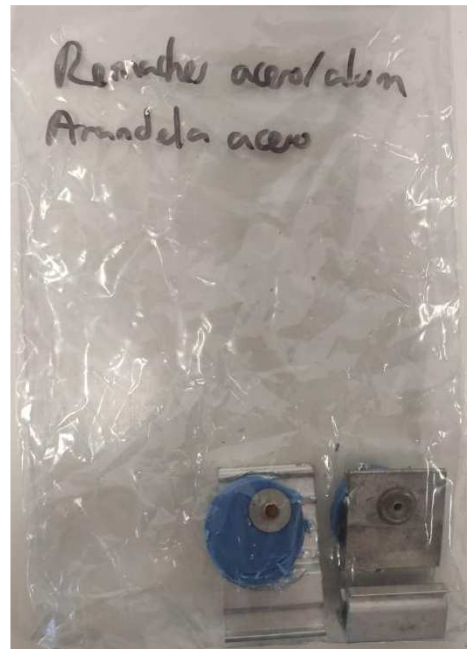
Grapas con remaches de acero/aluminio y arandelas de acero. No se han oxidado.

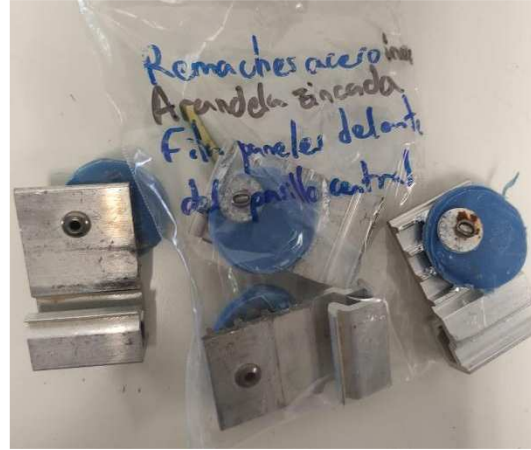
Grapas con remaches de acero inoxidable y arandelas zincadas. Se han oxidado un poco la arandela.

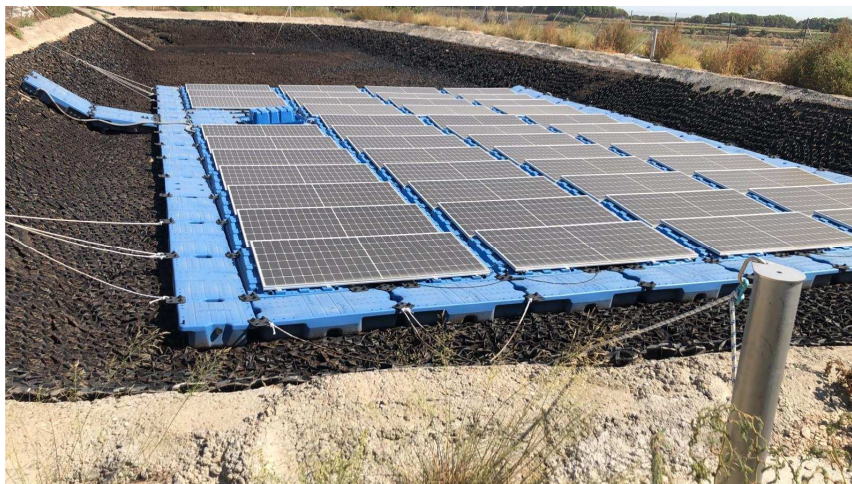
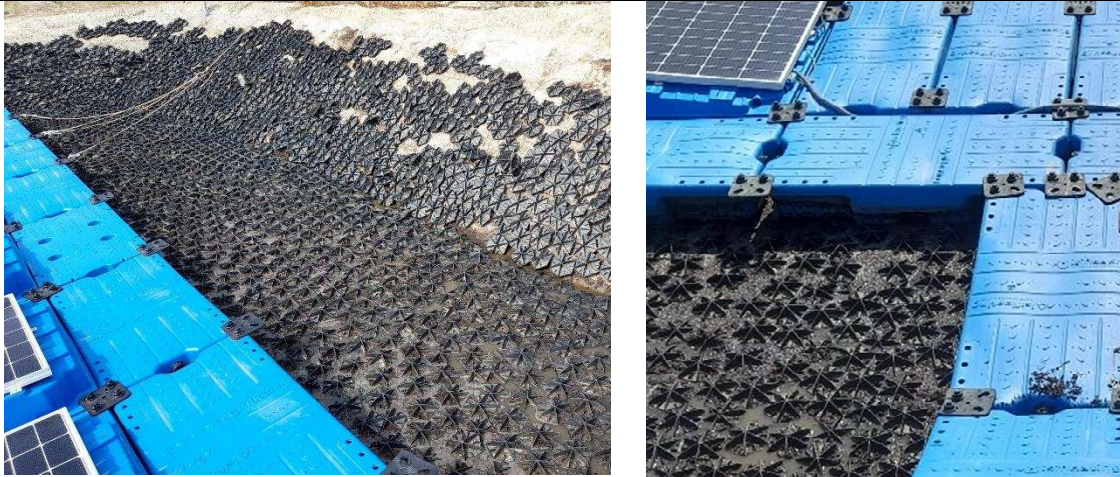
Se evalúa visualmente la interacción entre los flotadores y los elementos hexagonales de plástico: para un número adecuado de elementos de plástico, se comprueba que se ponen en disposición de panel alrededor del sistema fotovoltaico sin problemas. Sin embargo, no llegan a colarse del todo por entre los huecos de los flotadores. Y, en todo caso, quedan algunos espacios entre los flotadores que son demasiado estrechos para que las piezas pasen por entre medio, por lo que quedan parcialmente al descubierto.

Un problema para la correcta interacción entre ambos tipos de elementos son las costras que se forman en el purín semi-líquido, y que se adhieren a las paredes de los flotadores y de los hexágonos. Esto dificulta que se puedan introducir por los huecos entre flotadores. Por ello, se recomienda que los hexágonos se arrojen a la balsa una vez se ha batido el purín. Se llega a la conclusión de que no merece la pena que se introdujesen los hexágonos a mano uno a uno en cada hueco entre flotadores, debido al coste de tiempo que representaría.

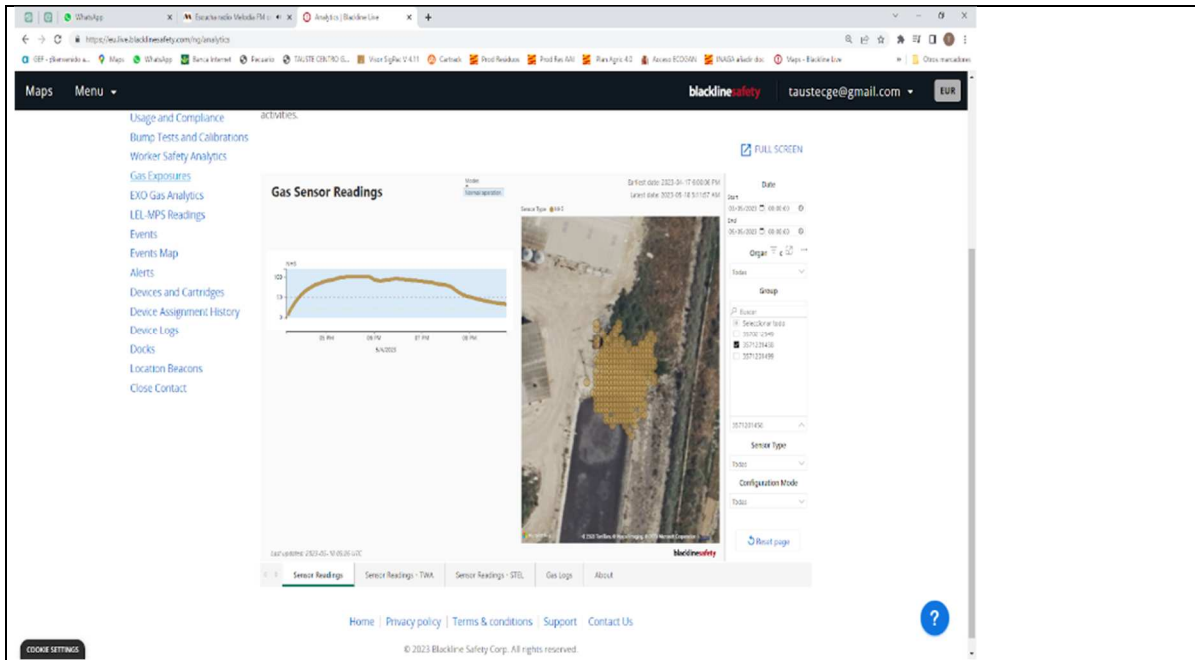
5. BALSAS

- Sensor 2 sobre purín
- Se echaron los hexágonos por la mañana para el otro proyecto

MIN	MAX	MEDIA	INICIAL	
T (°C)		12,4	36,1	20,7	34,1
Viento (km/h)		0	14,4	1,7	0
HR (%)		17,6	80,9	50,6	25,7

ppm emitidas	92	92		
Tiempo (horas)	1,192		4:11:55	Inicio
ppm emitidas	92		5:23:27	Fin
Tiempo (horas)	1,192		1:11:32	
emisiones/dia	1852,348993	ppm/día	0,192	
Superficie	0,4399	m2		
Vel emisión	4210,84	ppm/m2/día		
Volumen aire	108	l		
mg/m3	1289,46	Se calcula con el peso molecular.		
g	0,139261			
EMISIONES	0,3165750752	g/m2/día

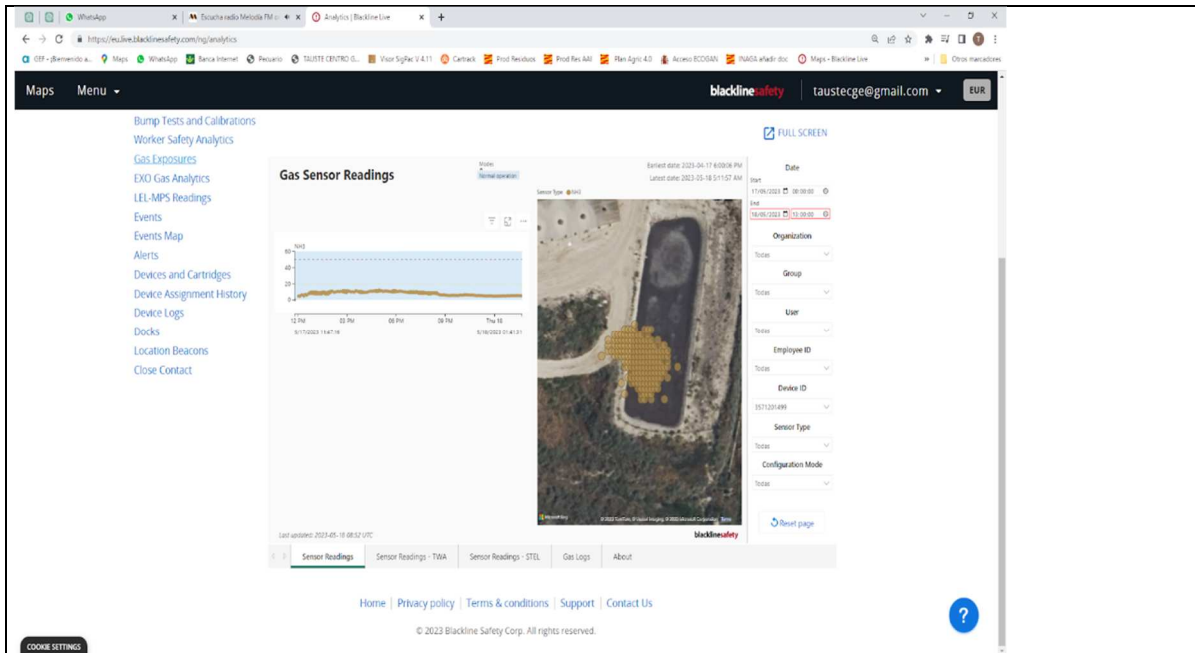
8. PLACAS

- Sensor 3 sobre pasillos en placas

MIN	MAX	MEDIA	INICIAL	FINAL
T (°C)		8,9	24,4	15	19,8
Viento (km/h)		19,3	47,1	13,7	18
HR (%)		23,1	69,3	46,5	30,7

ppm emitidas	7,1		7,1		
Tiempo (horas)	4,917			12:01:32	Inicio
ppm emitidas	7,1			16:57:30	Fin
Tiempo (horas)	4,917			4:55:58	
emisiones/dia	34,65527761	ppm/día		0,917	
Superficie	0,4399	m2			
Vel emisión	78,78	ppm/m2/día			
Volumen aire	108	l			
mg/m3	24,12	Se calcula con el peso molecular.			
g	0,002605				
EMISIONES	0,005922748442	g/m2/día

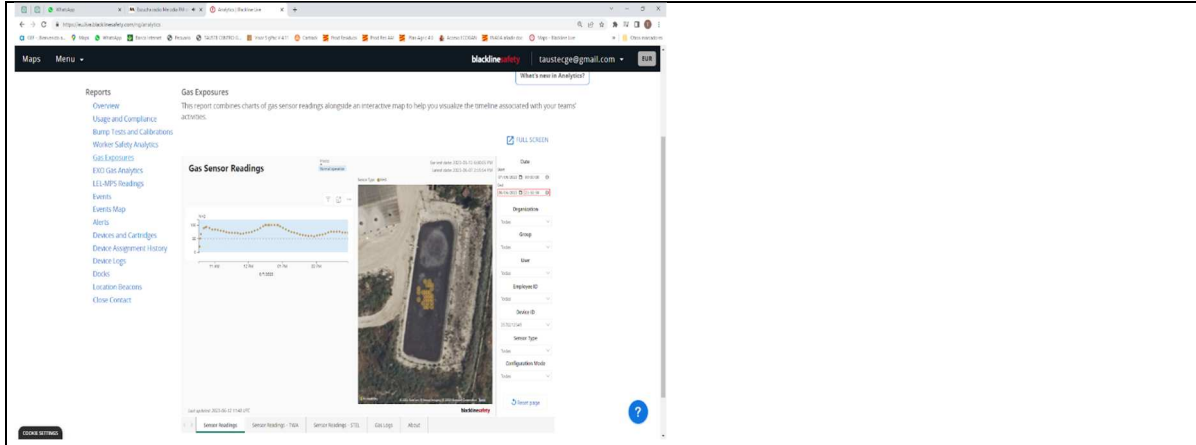
9. BALSAS

- Sensor 1 sobre balsa

MIN	MAX	MEDIA	INICIAL	FINAL
T (°C)	16,2	31,3	21	21,5	21,8
Viento (km/h)	0	24,4	3,2	6,5	0
HR (%)	40,1	65	84,8	66,5	66

ppm emitidas	79,2		79,2		
Tiempo (horas)	1,9333			10:33:37	Inicio
ppm emitidas	79,2			12:29:40	Fin
Tiempo (horas)	1,9333			1:56:03	
emisiones/día	983,1893653	ppm/día		0,933	
Superficie	0,4399	m2			
Vel emisión	2235,03	ppm/m2/día			
Volumen aire	108	l			
mg/m3	684,42	Se calcula con el peso molecular.			
g	0,073917				
EMISIONES	0,1680316443	g/m2/día

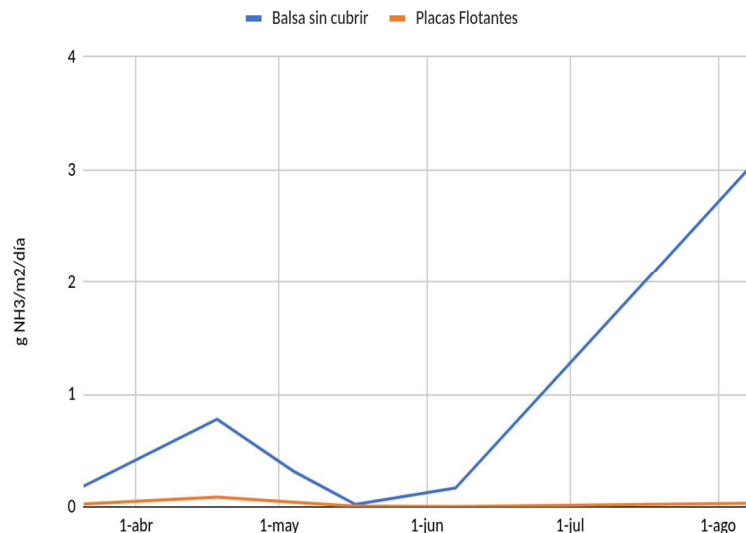
Se comprueba que existe una importante reducción de las emisiones de amoniaco en la zona cubierta con la planta fotovoltaica respecto a la zona de balsa sin cubrir.

Fecha	g NH ₃ /m ² /día		Variación emisiones	MEDIAS		
	Balsa sin cubrir	Placas Flotantes		T°C	HR	Viento
21-mar	0,183	0,026	-85,8%	-	-	-
18-abr	0,779	0,086	-88,9%	17,3	47,3	5,4
4-may	0,317	0,041	-87,0%	20,7	50,6	1,7
17-may	0,022	0,006	-73,7%	15	46,5	13,7
7-jun	0,168	0,002	-98,9%	21	65	3,2
5-jul	-	0,006	-	24,4	59,1	2,5
8-ago	3,038	0,033	-98,9%	29	44,2	0,5

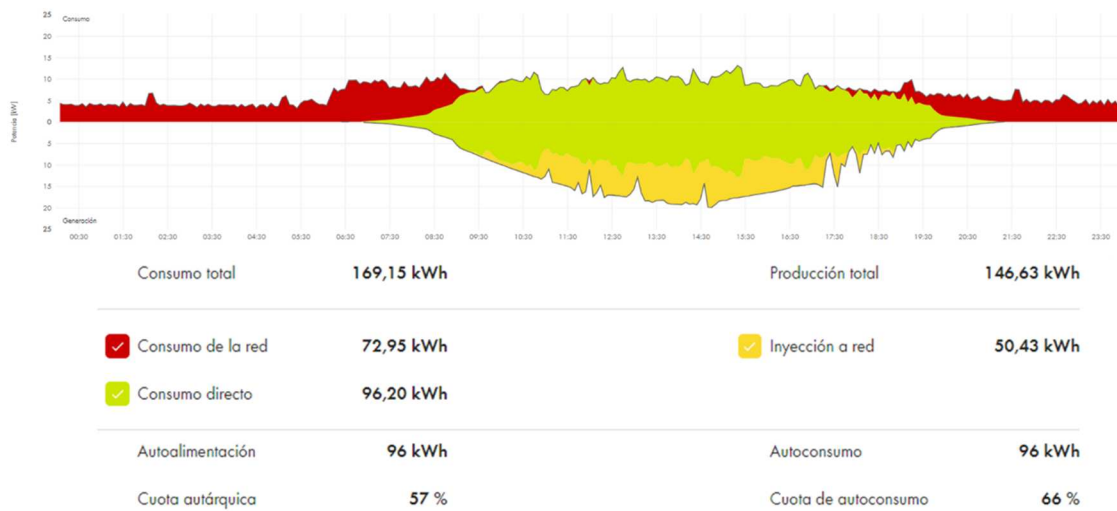
Ejemplo de gráfica de balance energético de la planta fotovoltaica, obtenida del portal de monitorización del inversor. Día 18/05/2023. En este caso, el autoconsumo directo cubrió el 57% de los consumos eléctricos de la granja para este día, mientras que los excedentes producidos principalmente en las horas centrales del día, que no se pudieron aprovechar, se vertieron a la red.
