INFORME CUATRIMESTRAL FASE EXPLOTACIÓN- 1^{er} INFORME 3^{er} AÑO

ALIAGAR 2 - FASE II

Nombre de la instalación:	FV "El Aliagar 2 – Fase II"
Provincia/s ubicación de la instalación:	Zaragoza
Nombre del titular:	ALECTORIS ENERGIA SOSTENIBLE 4, S.L.
CIF del titular:	B-99451874
Nombre de la empresa de vigilancia:	Athmos Sostenibilidad SL
Tipo de EIA:	Ordinaria
Informe de FASE de:	EXPLOTACIÓN
Periodicidad del informe según DIA:	Cuatrimestral
Año de seguimiento nº:	AÑO 3
Nº de informe y año de seguimiento:	INFORME nº1 del AÑO 3
Periodo que recoge el informe:	SEPTIEMBRE - DICIEMBRE 2023

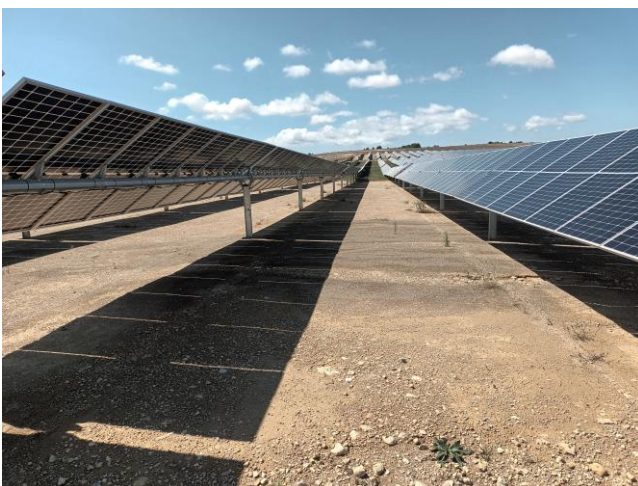
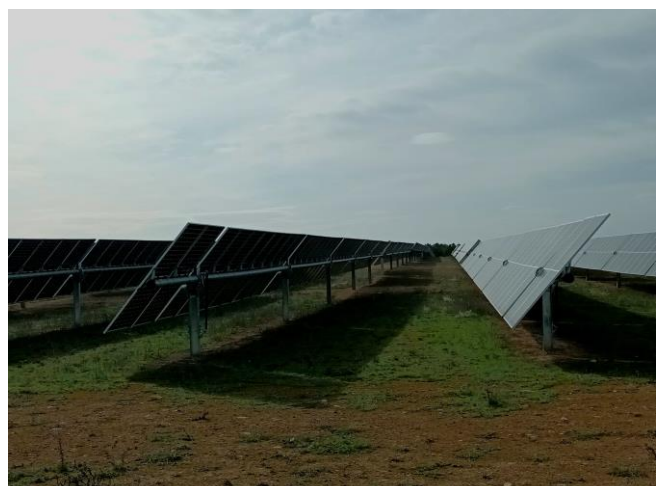
Actualización de la tarea: no se producen novedades con respecto al anterior informe. La regeneración de la vegetación no ha evolucionado en los últimos meses, habiéndose producido de forma muy desigual según sectores (ver imágenes inferiores). Mientras que en algunas zonas la naturalización del proyecto está muy avanzada y se ha producido de forma correcta, en otras es completamente inexistente, lo que además ha generado problemas de erosión en algunas zonas, que con posterioridad han necesitado reparaciones, o están pendientes de ello.

Teniendo en cuenta el tiempo transcurrido desde que el proyecto entrara en fase de operación, parece más o menos claro que en aquellas zonas en las que no se ha producido regeneración de la cobertura vegetal, ya no se producirá sin ayuda. Esto puede estar sucediendo debido a diversos factores que tienen su origen en la fase de obra, como un exceso de compactación del suelo, pérdida o inversión de horizontes del suelo, una mala gestión de la tierra vegetal, o una mezcla de todos ellos.

Con la finalidad de averiguarlo y de poder tomar medidas encaminadas a conseguir una mejor restauración ambiental del proyecto, se plantea la realización de un experimento consistente en la creación de una serie de parcelas en las que realizar diversos tratamientos combinados o de forma individual, como escarificado, aporte de tierra vegetal, semillado, etc, a las que se le irá dando seguimiento para ver cómo se produce la regeneración de la vegetación en ellas. De esta manera, gracias a los resultados obtenidos, se espera poder aplicar los tratamientos más exitosos al resto del proyecto, especialmente a aquellas zonas que presenten mayores problemas de regeneración, esperando así conseguir, como se ha comentado, una mayor restauración ambiental del proyecto, y minimizar los problemas producidos por la erosión. En el siguiente informe cuatrimestral se dará seguimiento a estos trabajos, que está previsto se pongan en marcha en el mes de febrero.

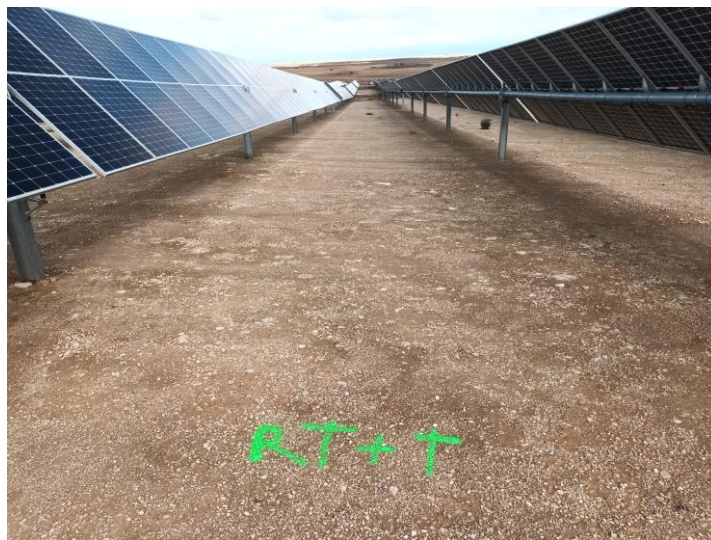
Una de las zonas escogidas para llevar a cabo las pruebas de regeneración, ya identificada con los tratamientos que se realizarán.

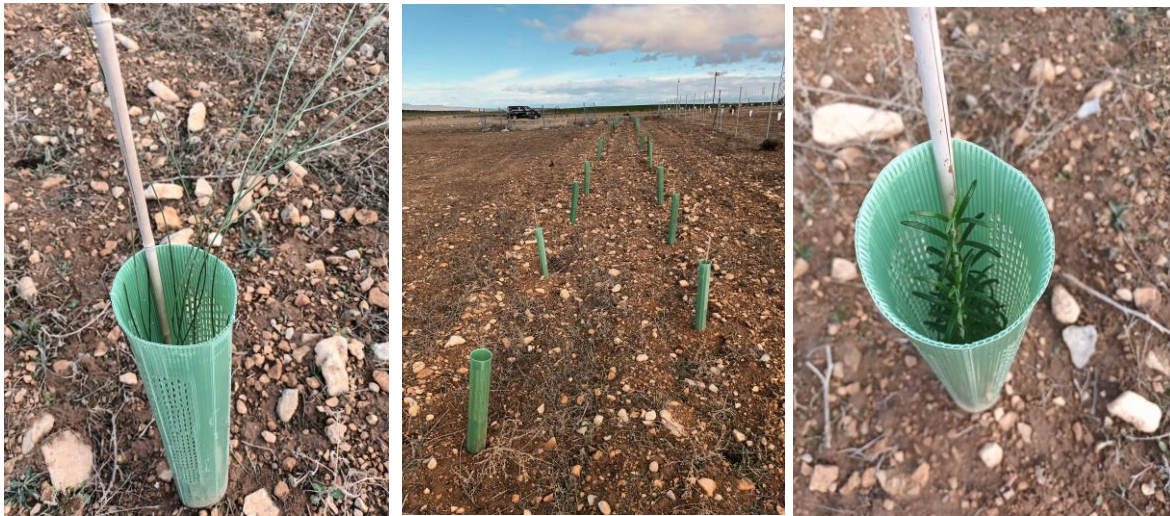
Actualización de la tarea: la pantalla vegetal perimetral evoluciona favorablemente. Las plantas supervivientes de la actuación original se encuentran en buen estado de desarrollo y en muchos casos se ha procedido a la retirada de los protectores, ya que han alcanzado una talla considerable.

Las plantas que se colocaron en la reposición de marras realizada la primavera de 2023 evolucionan de manera adecuada, y algunas asoman ya por encima de los protectores colocados (ver imágenes inferiores), por lo que igualmente se procedió a la retirada de los mismos. Sin embargo, en una zona concreta se ha producido cierta depredación sobre las plantas al retirar las protecciones, afortunadamente sin llegar a causarles la muerte. No se descarta que haya podido tratarse de conejos, ya que la zona en cuestión es la que presenta mayor densidad de la especie en los alrededores, aunque llama la atención este tipo de herbivoría sobre plantas que ya habían alcanzado un cierto porte y que contaban con partes lignificadas. En esta zona, los protectores se han vuelto a colocar y se esperará más antes de volver a retirarlos.

Detalle del estado de la plantación en el sector occidental del proyecto, que tuvo que ser replantado en la primavera de 2023.

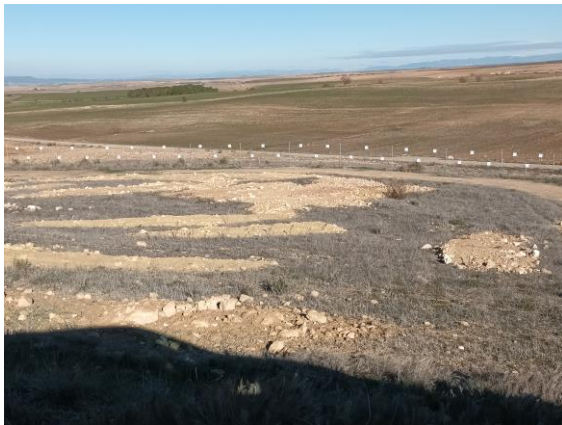
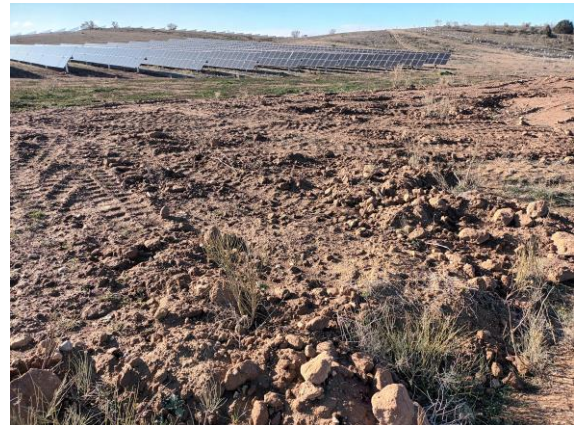
Señalar que, durante la realización de estos trabajos, se produjeron dos pequeñas afecciones a zonas de vegetación natural en el interior del proyecto, sobre las que se depositó tierra excedentaria sin cuidado, de forma que la vegetación no puede seguir desarrollándose. Se ha comunicado a la empresa promotora y se insistirá para que estas zonas recuperen su estado original.

Zonas de vegetación natural afectadas tras las reparaciones.

Actualización de la tarea: durante los meses que abarca el presente informe se han realizado algunas acciones de reparación de las zonas más afectadas por la erosión en el interior del proyecto. Este tipo de acciones ha consistido fundamentalmente en la realización de escolleras, con el objetivo de frenar el avance del agua y reducir el poder erosivo de la escorrentía en estas zonas.

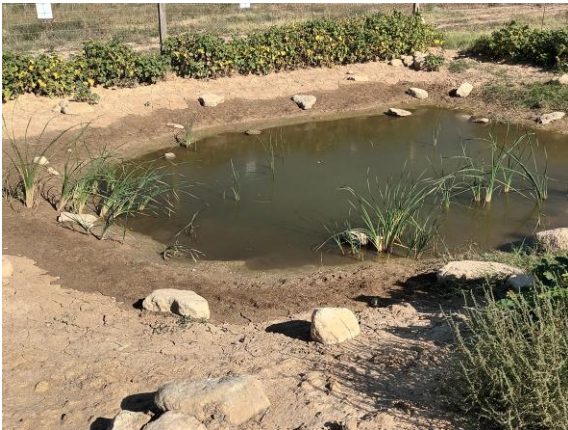
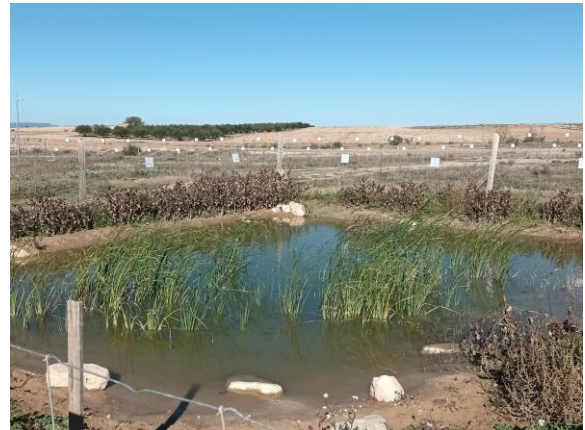
Estado de la medida: a lo largo de estos cuatro meses, la mayor de las balsas ha mantenido agua de forma permanente, gracias a episodios de precipitaciones puntuales que han permitido que se fueran rellenando periódicamente, mientras que la pequeña sí que ha llegado a secarse en algún momento puntual, aunque no ha permanecido sin agua mucho tiempo. La diferencia entre ambas es cada vez más notable, precisamente por la mayor capacidad de retención de la más grande, y la vegetación la ha ido colonizando de forma muy apreciable.

Evolución de la balsa grande. A la izquierda, estado de la balsa primera semana de septiembre. A la derecha, en la última semana de noviembre.

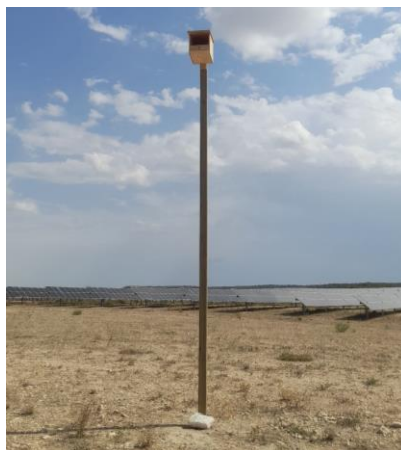
Estado de la medida: las cajas fueron instaladas durante el pasado mes de agosto. Sin embargo, habrá que esperar a la próxima primavera para ver si son ocupadas y empezar su seguimiento.

Caja nido para cernícalo vulgar en El Aliagar 2 Fase II

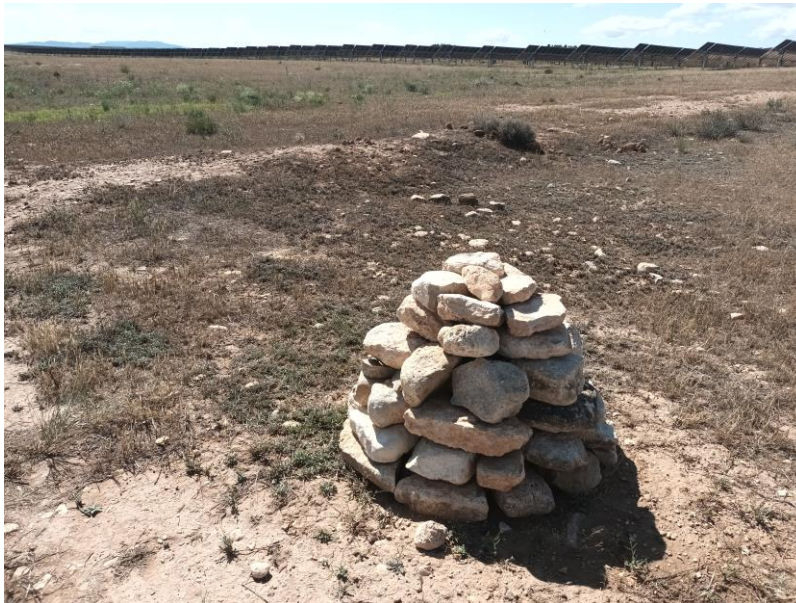
Estado de la medida: se siguen revisando los refugios de piedra periódicamente, no existiendo hasta el momento observaciones o vestigios de que reptiles o micromamíferos hagan uso de los mismos. Tras dos años desde su instalación, no se ha observado que sean utilizados de forma habitual, más que como posadero de algunas aves, lo que hace que sea necesario replantear la medida, ya que no parece estar funcionando.

Uno de los refugios de fauna instalados en el interior de la planta.

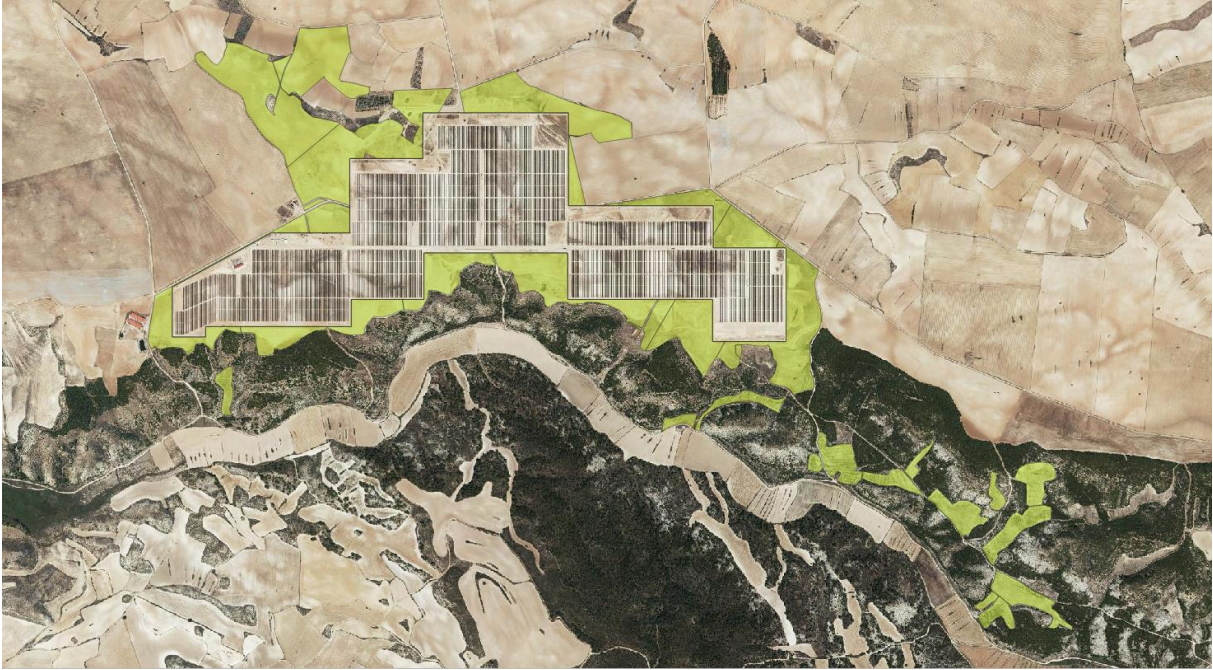
En la imagen superior se aprecian (coloreadas) las parcelas que serán objeto de las diferentes actuaciones.

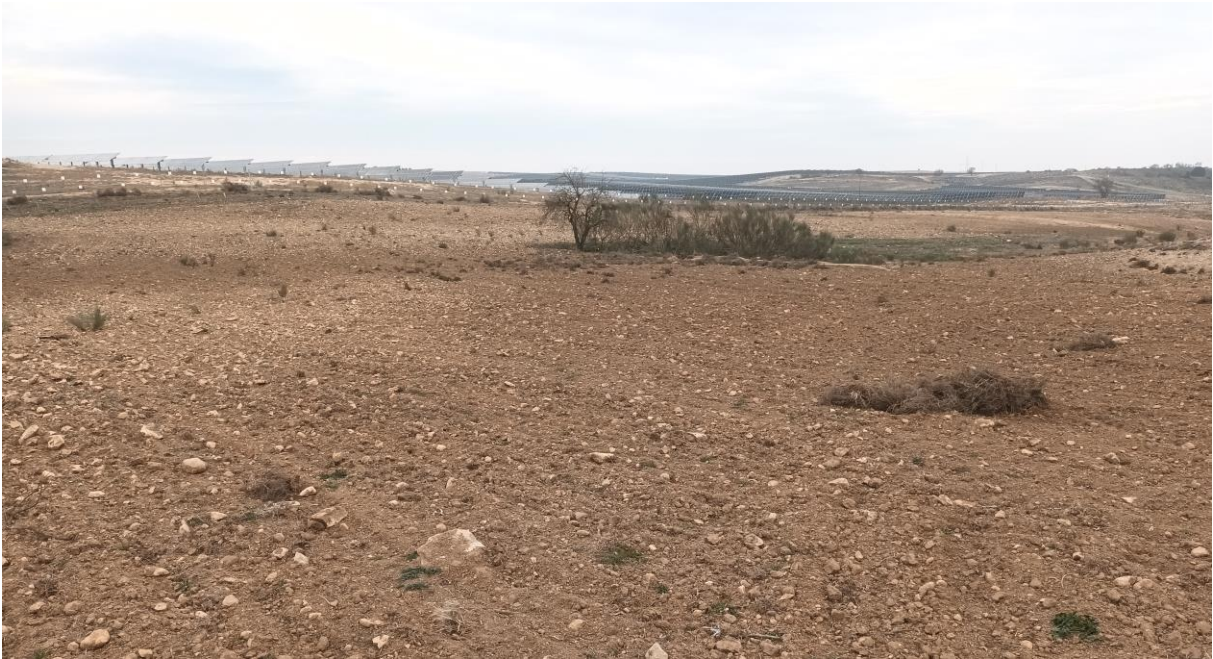
Estado de la medida: en el mes de noviembre comenzaron a realizarse actuaciones en las parcelas objeto de estas medidas. Los trabajos llevados a cabo se dividen fundamentalmente en dos grupos. Por un lado, en algunas parcelas se están haciendo trabajos de laboreo superficial, encaminado a favorecer el crecimiento de la vegetación natural, para que especies como el sisón puedan disponer de ellas, especialmente los machos en época de reproducción. Por otro lado, en otros campos se han cultivado leguminosas cuyo fin es servir de alimento a especies como la avutarda, o proporcionar refugio y lugar de cría a otras como el aguilucho cenizo.

Parcela en la que se ha realizado un laboreo superficial.
