INFORME CUATRIMESTRAL FASE EXPLOTACIÓN- 3^{er} INFORME 1^{er} AÑO

FV CALATAYUD I

AGOSTO - NOVIEMBRE 2023

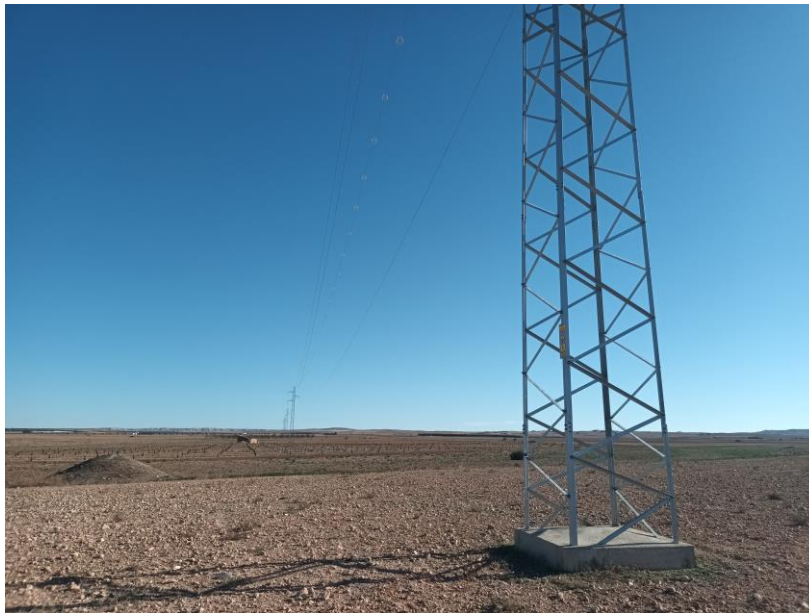
Se han revisado también el estado de las balizas salva-pájaros, encontrando todo en orden.

Imagen perteneciente a la línea de alta tensión SET Calatayud – SET La Almunia, durante la visita del pasado mes de noviembre.

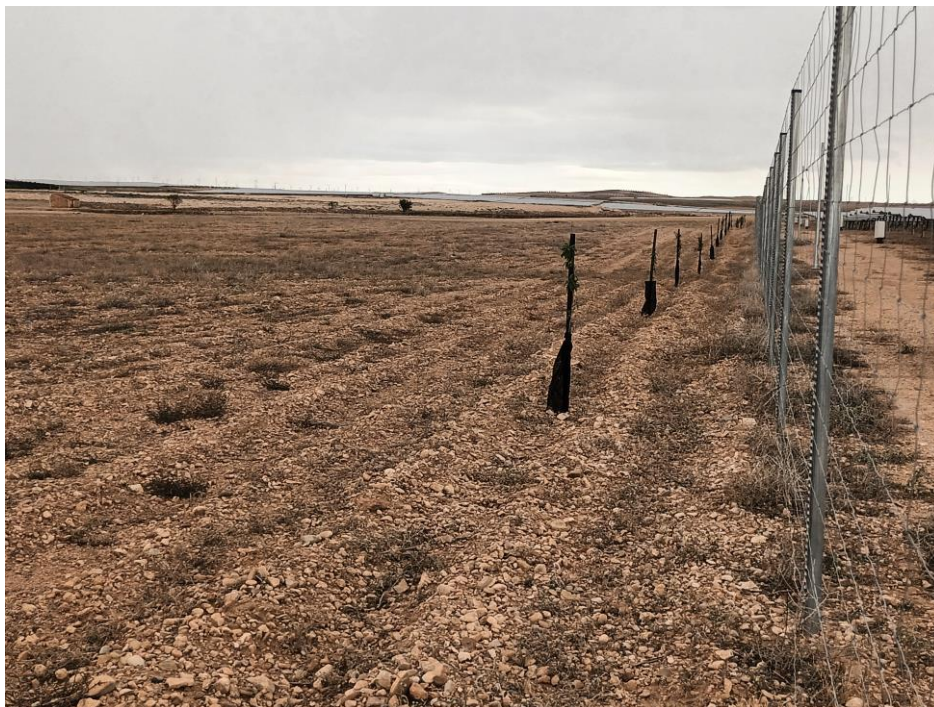
Actualización de la tarea: sin novedad con respecto a lo apuntado en el último informe. La pantalla vegetal dispuesta a lo largo del perímetro del proyecto evoluciona satisfactoriamente y salvo alguna marra puntual, las plantas se encuentran en buen estado.

Pantalla vegetal de almendros instalada en el perímetro del proyecto.

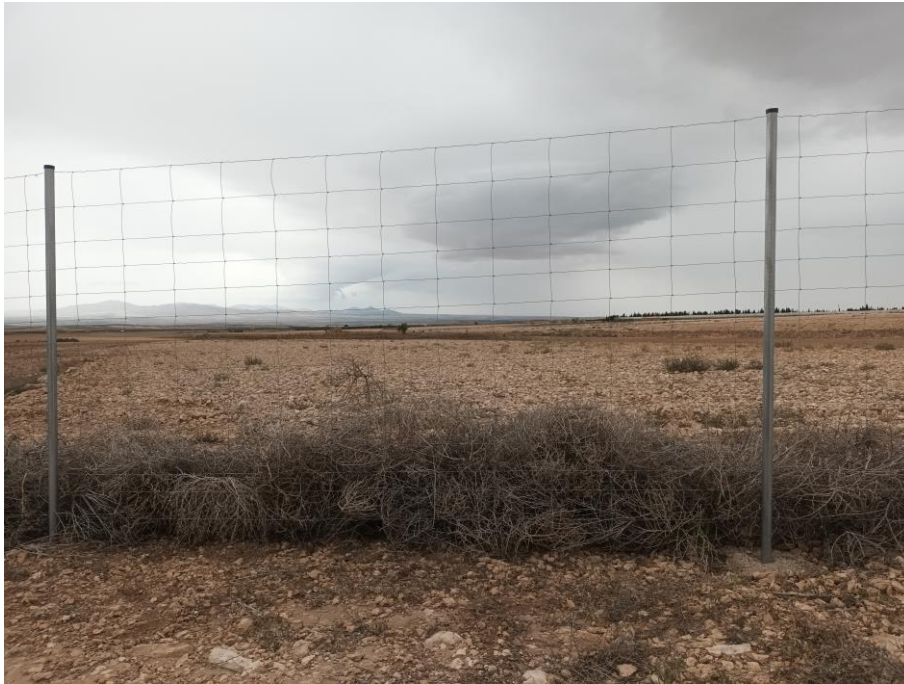
Actualización de la tarea: sin incidencias que reportar al respecto. La planta cuenta con los medios de extinción necesarios y en orden. Se detectan algunas acumulaciones de materia vegetal en el vallado, procedentes a matas de capitanas *Salsola Kali* que son arrastradas por el viento y que hay que seguir gestionando como hasta ahora para evitar que puedan constituir un foco de riesgo de cara a un posible incendio.

Acumulación de plantas de capitanas junto al vallado de la planta Calatayud I.

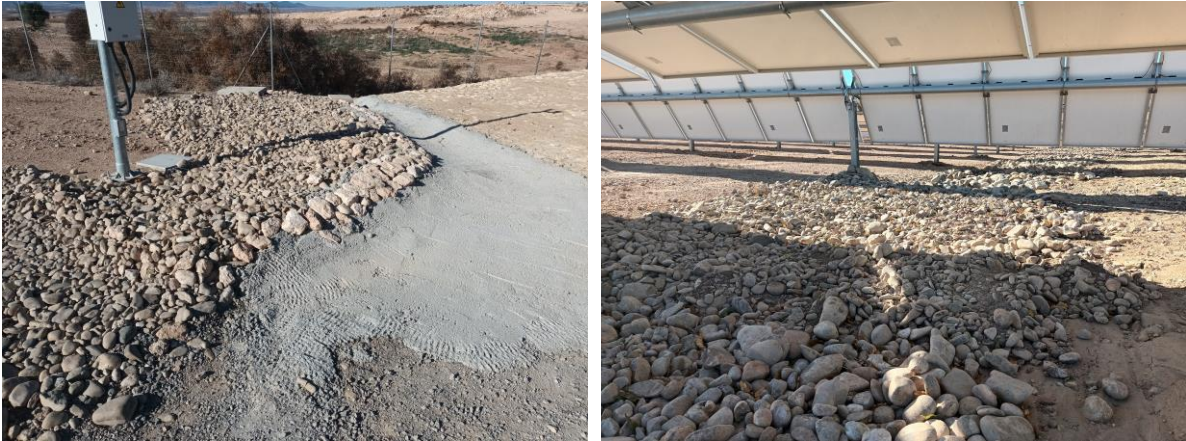
Actualización de la tarea: a lo largo del otoño se ha procedido a realizar las reparaciones de las zonas que se habían visto más afectadas por las lluvias de la pasada primavera. Así, se ha reparado un vado que se había visto dañado y en el que había quedado a la vista el cableado subterráneo de la planta. Se han repasado las cunetas y drenajes habilitados en el proyecto, y se han rellenado de material (bolos de piedra) algunos de los procesos erosivos más notorios.

Siguen observándose algunas cárcavas de menor entidad en la zona este del proyecto, próximas a una zona con tendencia a encharcarse, ya que recoge el agua de los alrededores sin capacidad suficiente de drenaje y evacuación, por lo que se recomienda monitorizar de forma periódica estas erosiones y tomar medidas preventivas para evitar que vayan a más en el futuro, así como estudiar alguna acción que mejore la capacidad de drenaje de la zona encharcada, para evitar que el agua se acumule cuando se produzcan episodios fuertes de lluvias.

Arriba, algunas de las zonas que han sido reparadas durante el otoño.
