NOMBRE DE LA INSTALACIÓN:	FV CEPHEUS SOLAR
PROVINCIA/S DE UBICACIÓN DE LA INSTALACIÓN:	TERUEL
NOMBRE DEL TITULAR:	PLANTA FV 116, S.L.U.
CIF DEL TITULAR:	B-88241435
NOMBRE DE LA EMPRESA DE VIGILANCIA:	SOLARIA ENERGÍA Y MEDIO AMBIENTE, S.A.
TIPO DE EIA:	ORDINARIO
INFORME DE FASE DE:	EXPLOTACIÓN
PERIODICIDAD DEL INFORME SEGÚN DIA:	TRIMESTRAL
AÑO DE SEGUIMIENTO:	2
Nº DE INFORME Y AÑO DE SEGUIMIENTO:	INFORME Nº 3 DEL AÑO 2
PERIODO QUE RECOGE EL INFORME:	JUNIO 2023-AGOSTO 2023

Madrid, Octubre de 2023.

REF. DOC: CEP-TOT-MAM-PVA EXPLOTACION CEPHEUS-001-20231018-SOL

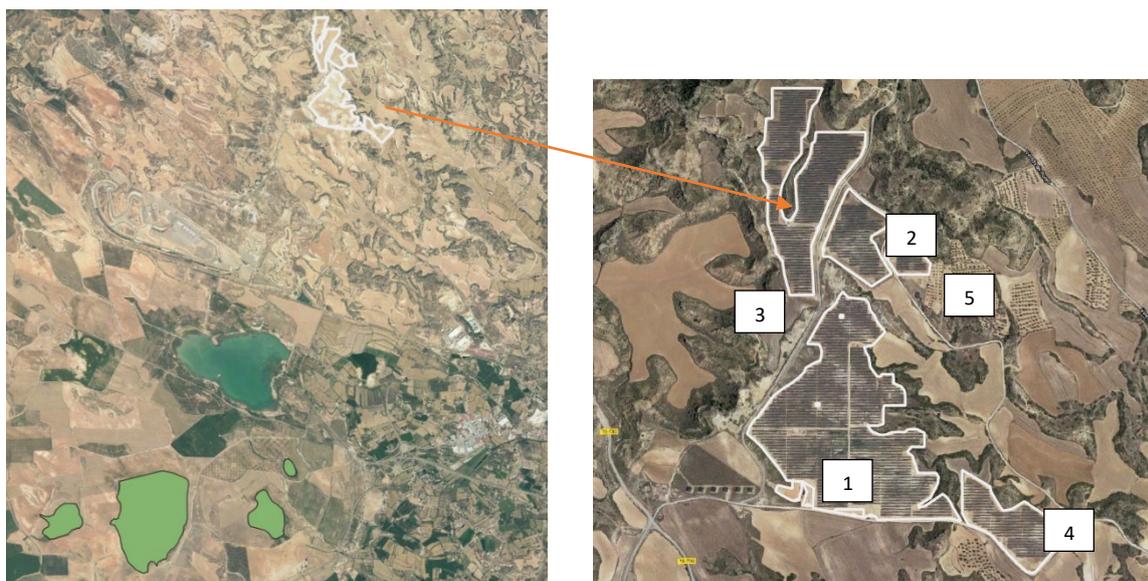
Figura 1: LIC “Saladas de Alcañiz” a 5 km de Cepheus Solar. Figura 2: Cinco islas de PFV Cepheus.
