# INFORME MENSUAL

## VIGILANCIA AMBIENTAL PFV EL ZORONGO

Nombre de la instalación:	FV "EL ZORONGO" de 10 MW
Provincia/s ubicación de la instalación:	Zaragoza
Nombre del titular:	Bucuesa Eólica S.L.
CIF del titular:	B99524118
Nombre de la empresa de vigilancia	Athmos Sostenibilidad S.L.
Tipo de EIA:	Ordinaria
Informe de FASE de:	CONSTRUCCIÓN
Periodicidad del informe según DIA:	MENSUAL
Año de seguimiento nº:	AÑO 1
Nº de informe y año de seguimiento	INFORME nº1 del AÑO 1
Período que recoge el informe	DICIEMBRE 2023

# PFV EL ZORONGO

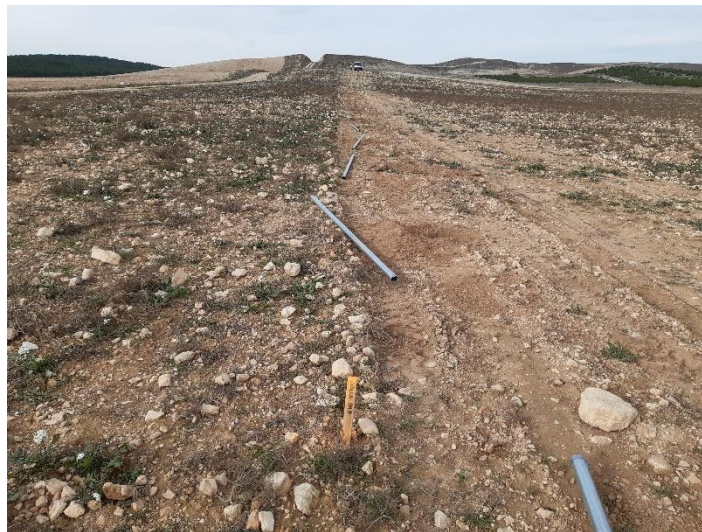
*Figura 1. Postes del vallado junto a estaquilla.*

En el perímetro se han colocado los postes que sustentaran el vallado perimetral siguiendo los límites marcados por las estaquillas.

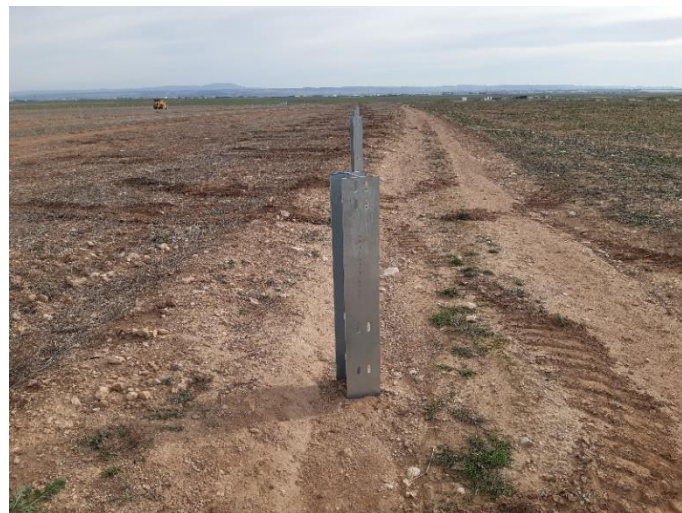
*Figura 2. Colocación de hincas.*

Además, se han empezado a colocar las hincas en el interior de las parcelas.

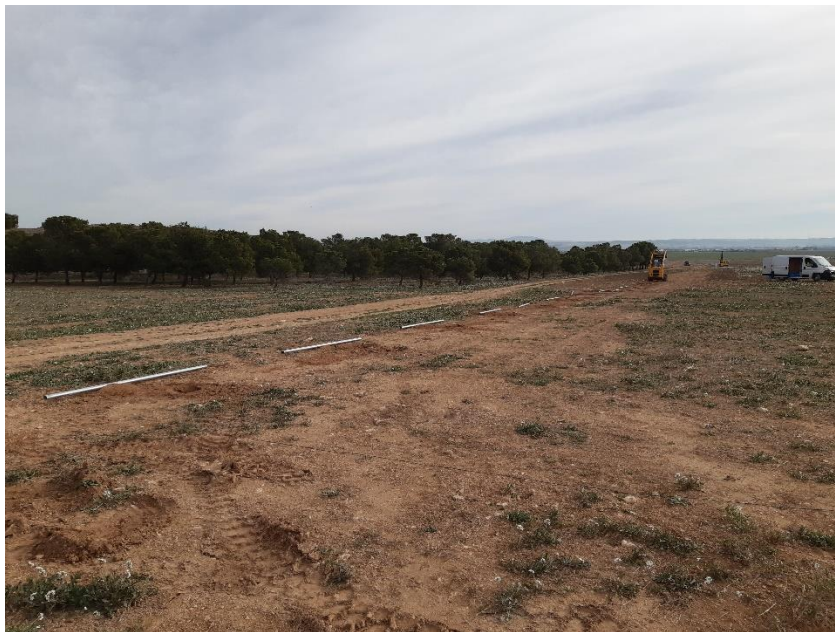
*Figura 1. Población de pinos situada al noroeste de la parcela.*

Se notifica al equipo de obra empezar las operaciones de vallado por esta zona, para dejar esa zona delimitada y así evitar afección a la misma.

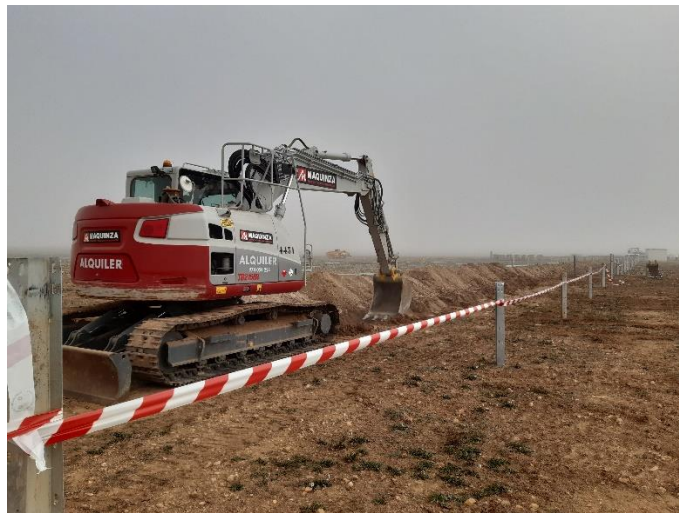
*Figura 1. Zona de línea de evacuación en la implantación.*

Se está trabajando en la excavación por la cual discurrirá la línea de evacuación de la propia implantación, por lo que se ha delimitado la misma con cinta de balizamiento.

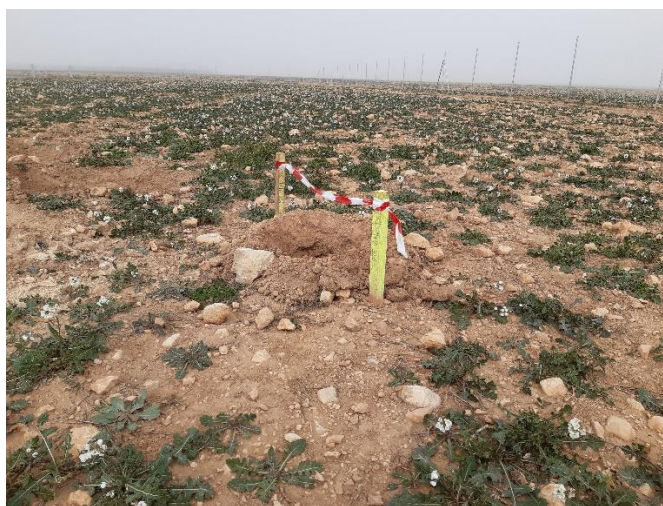
*Figura 2. Perforaciones destinadas para los postes posaderos.*

Las perforaciones que se usaran para colocar los postes posaderos están delimitadas con estaquillas y cintas de balizamiento.

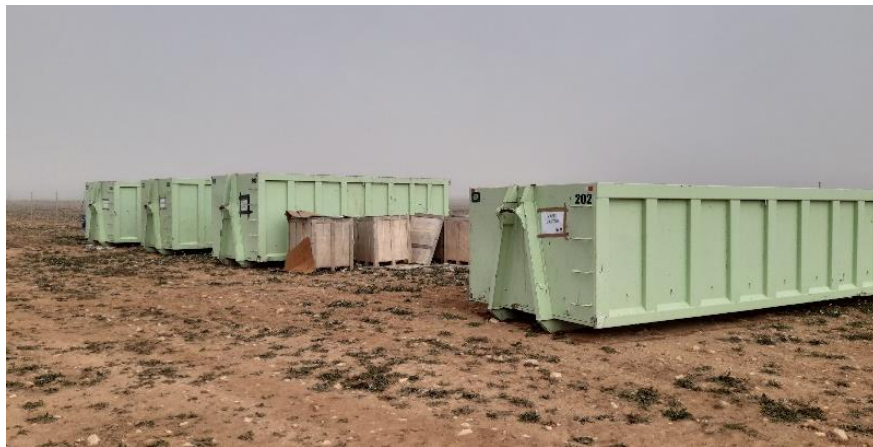
*Figura 1. Contenedores correspondientes a los distintos RNPs.*

Se observa que las etiquetas de los contenedores de RNPs no tienen el código LER, por lo que se pide que se incluya en los mismos. Se ha colocado un depósito de residuos cerca de la zona de las casetas sin etiquetado. Se espera que se etiquete lo antes posible. Además, se notifica la necesidad de un etiquetado en el depósito de residuos de hormigón.

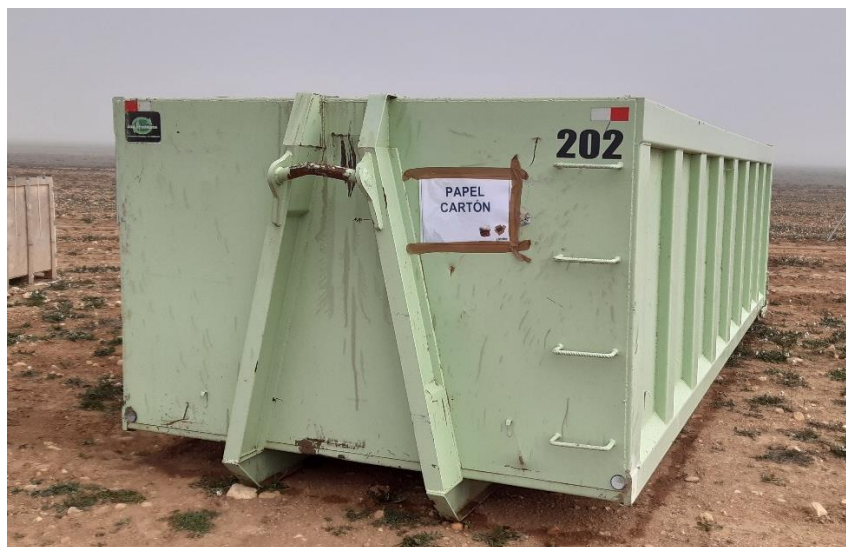
*Figura 2. Depósito de papel/cartón con etiquetado sin código LER.*

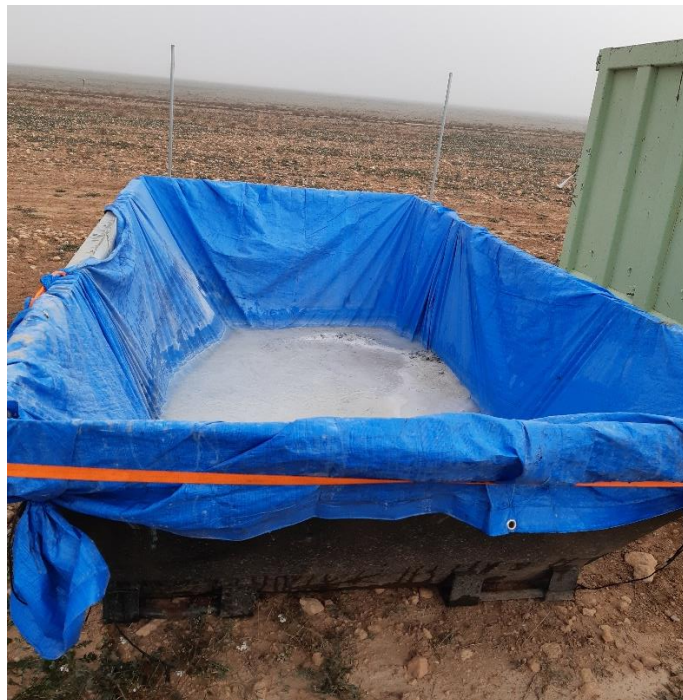
*Figura 3. Depósito correspondiente para el lavado de hormigón.*

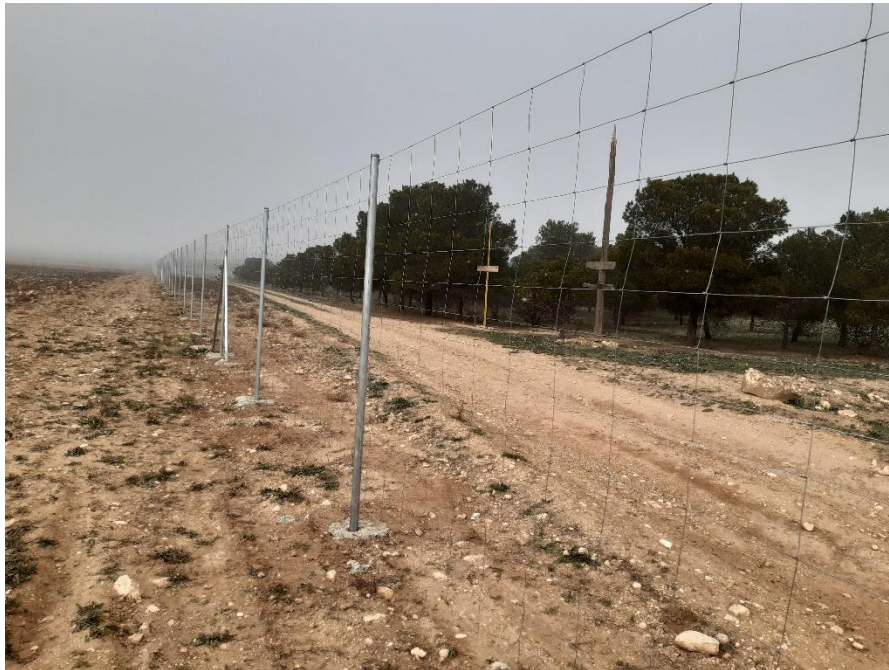
*Figura 1. Vallado en la zona noroeste cerca de la población de pinos.*

Se ha observado la colocación del vallado cerca de la zona de la población de pinos, actividad que se había comunicado como preferente por parte del equipo medioambiental, para delimitar la zona y evitar su afección.

La colocación del vallado perimetral favorece acotar la zona de trabajos de manera que se minimizan las afecciones a zonas ajenas a la implantación, ya sean de carácter agrícola o forestal.

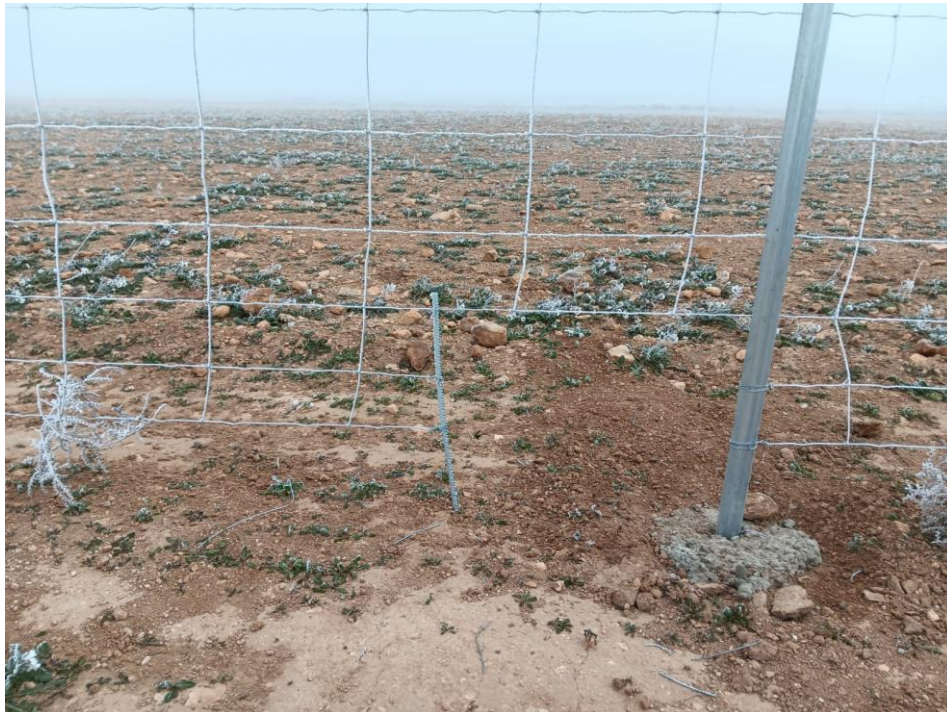
*Figura 1. Vallado cinético.*

Se observa un vallado cinagético permeable para la fauna con un espacio libre desde el suelo de 20 cm y pasos a ras de suelo cada 50 m, con unas dimensiones máximas de 50 cm de ancho por 40 cm de alto.

La instalación de estos pasos, así como sus dimensiones cumplen con el condicionado 2 perteneciente a las condiciones relativas a medidas preventivas y correctoras para los impactos producidos a la fauna de la DIA del PFSV Zorongo.

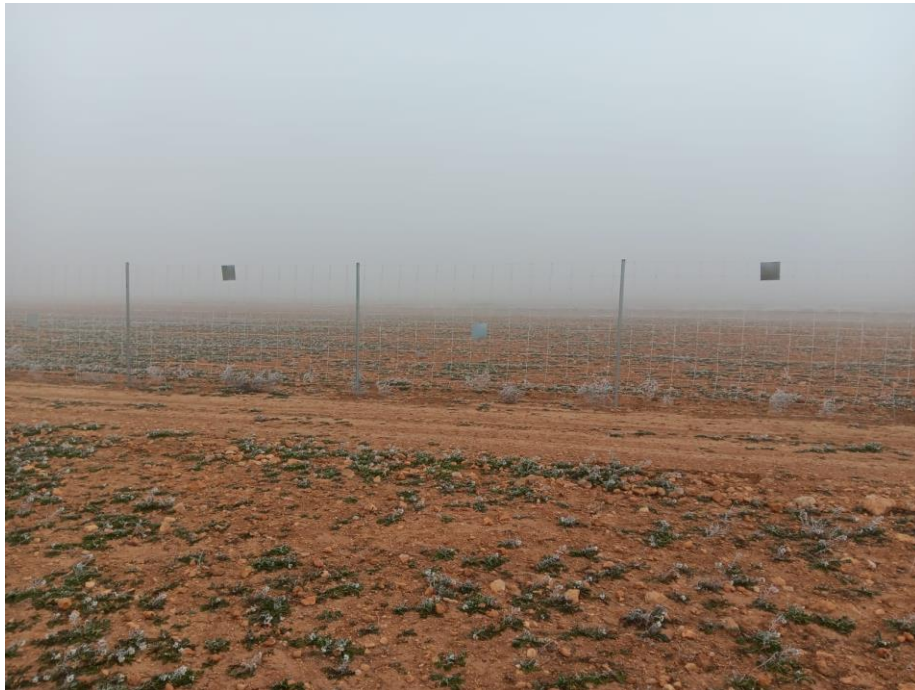
*Figura 1. Placas metálicas en el vallado perimetral.*
