# INFORME MENSUAL

## VIGILANCIA AMBIENTAL PFV EL ZORONGO

Nombre de la instalación:	FV "EL ZORONGO" de 10 MW
Provincia/s ubicación de la instalación:	Zaragoza
Nombre del titular:	Bucuesa Eólica S.L.
CIF del titular:	B99524118
Nombre de la empresa de vigilancia	Athmos Sostenibilidad S.L.
Tipo de EIA:	Ordinaria
Informe de FASE de:	CONSTRUCCIÓN
Periodicidad del informe según DIA:	MENSUAL
Año de seguimiento nº:	AÑO 1
Nº de informe y año de seguimiento	INFORME nº7 del AÑO 1
Período que recoge el informe	JUNIO 2024

INFORME SEMANAL  
(Semana 24)

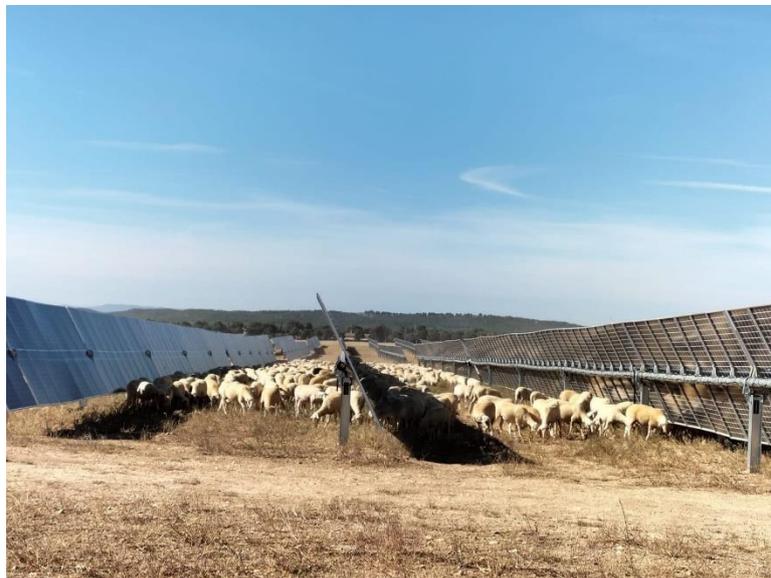
*Figura 1. Ganado ovino entre seguidores solares.*

Durante la visita de esta semana en obra se ha podido observar el efecto positivo de la acción del ganado ovino sobre el control del crecimiento de la vegetación. Se ha comprobado que la altura de la vegetación entre paneles solares se ha visto reducida como resultado del pastoreo del ganado, lo que evitará que la vegetación afecte a la eficiencia de los mismos.

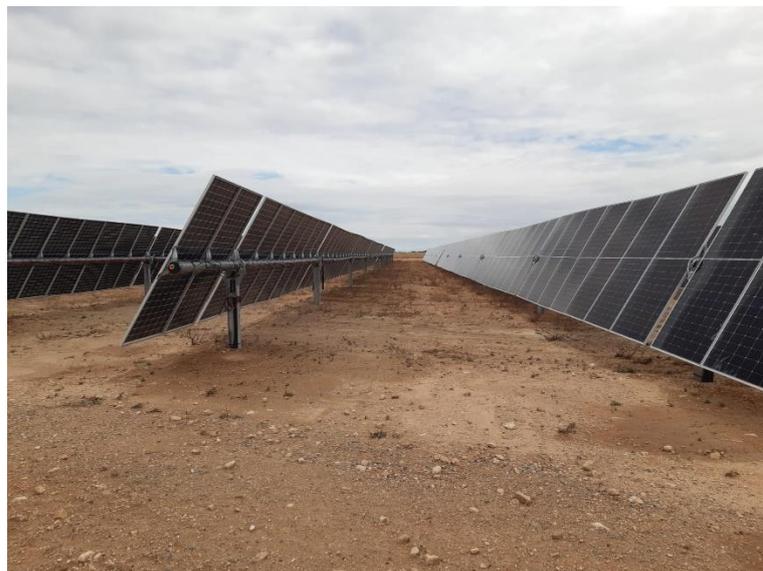
*Figura 2. Resultado de la acción del ganado en la vegetación entre paneles.*

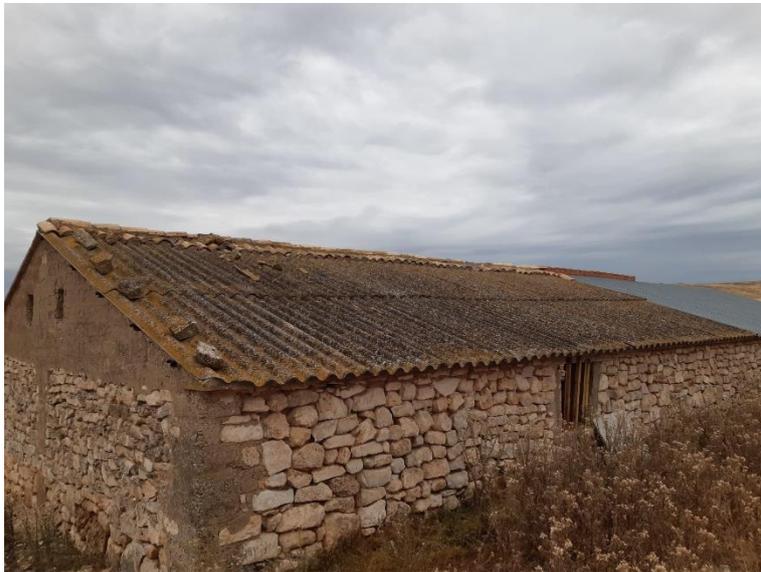
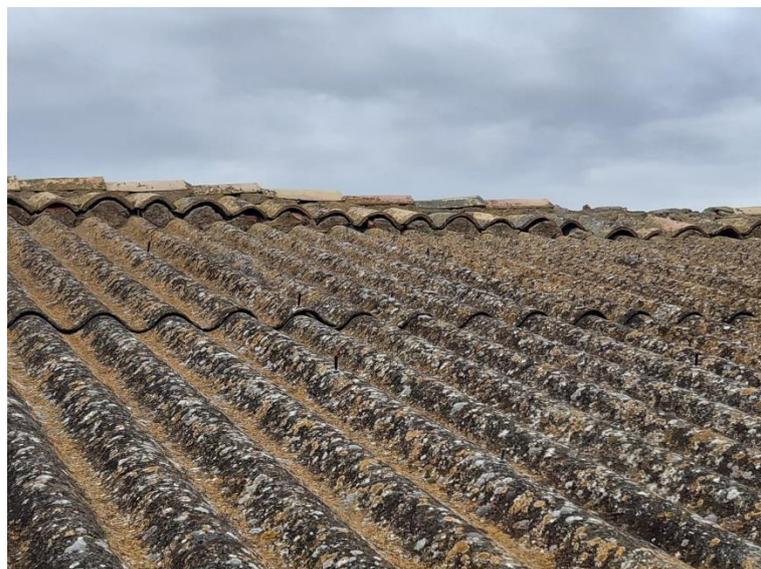
*Figura 1. Cara oeste del tejado de la paridera.*

*Figura 2. Cara oeste del tejado de la paridera en detalle.*

Como se puede determinar en las imágenes adjuntas en esta ficha, el tejado se encuentra en un estado deplorable. Por un lado, en la cara oeste, el tejado es de uralita y chapa, por lo que aquí se hace imposible la nidificación de cernícalo primilla debido a la ausencia de tejas. Por otro lado, la cara este del tejado de la paridera, se encuentra en un estado avanzado de deterioro, sin apenas tejas y las pocas tejas que se observan no reúnen las condiciones necesarias para que una pareja de cernícalo primilla establezca su nido.

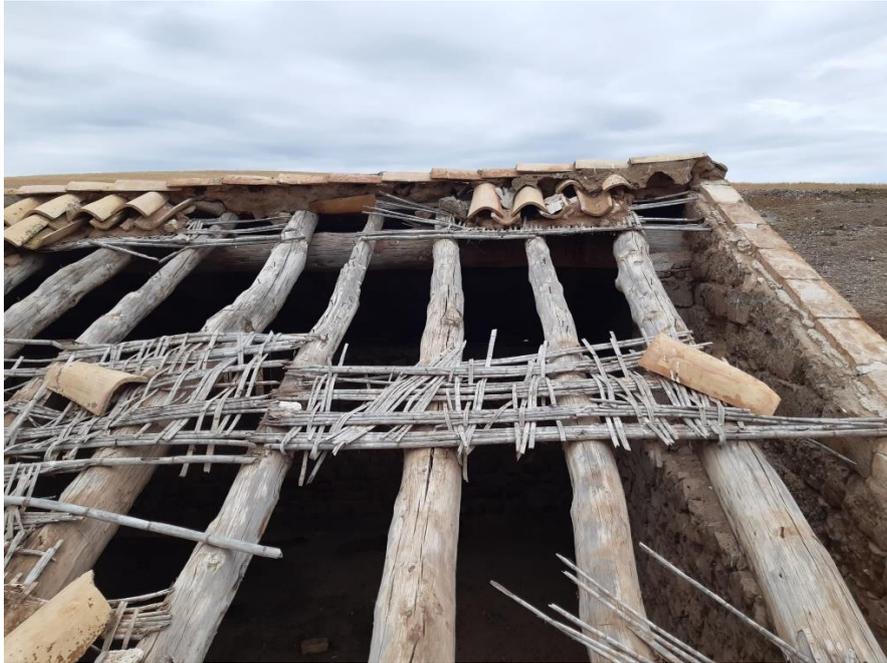
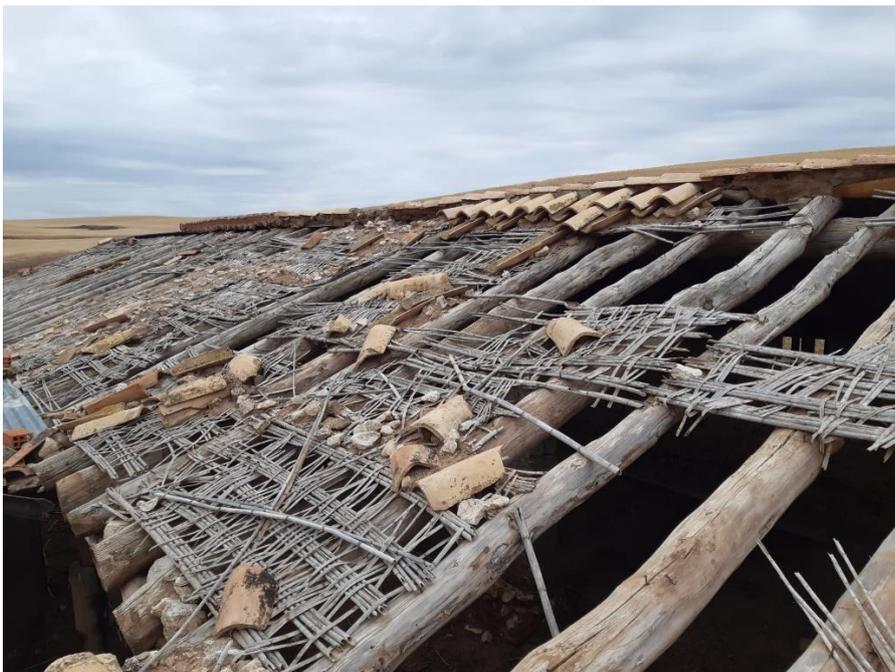
*Figura 3. Estado de la cara este del primillar "Sancho".*

*Figura 4. Estado de la cara este del primillar "Sancho".*

Como resultado, se ha establecido que esta paridera no cumple con las condiciones imprescindibles para albergar una colonia de cernícalo primilla.

Interior de la planta	LEVITEC	14/05/24	14/09/24		Quando llegue la respuesta de la Dirección General de Medio Natural y Gestión Forestal, se ejecutará un primillar con la tipología y ubicaciones determinadas por este organismo, en caso de que la respuesta a la tipología y ubicación ya ejecutada sea negativa.

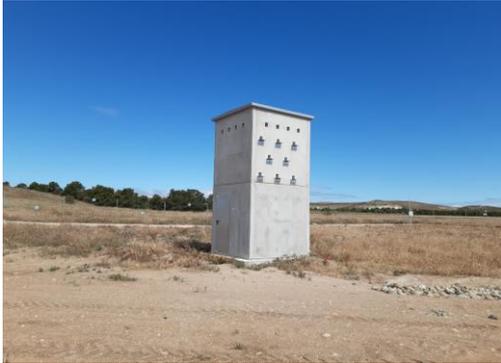
<b>PROYECTO PFV EL ZORONGO</b>	<b>Código/Code:</b> <small>LEV_159ZOR_IC_PRIMILLAR_240514_V01</small>	<b>INC N°:</b> <b>1</b>
<b>Tipo de comunicación / Communication type:</b>	<b>INFORME DE INCIDENCIA AMBIENTAL / ENVIRONMENTAL INCIDENCE REPORT</b>	<b>Fecha/Date:</b>	<b>14/05/2024</b>
<b>IDENTIFICACIÓN / IDENTIFICATION</b>			
<b>Control realizado/Control conducted:</b>	<b>Fauna</b>		
<b>Asunto/Subject:</b>	<b>Construcción del primillar</b>		
<b>Equipo de detección/Detection team:</b>	<b>ATHMOS SOSTENIBILIDAD</b>		
<b>Fecha de detección/Detection date:</b>	<b>14/05/2024</b>		
<b>Fecha de cierre/Closing date:</b>			
<b>Localización/Location:</b>	<b>Planta fotovoltaica</b>		
<b>Descripción de la INCIDENCIA y evaluación de los efectos/Description of the INCIDENCE and affect evaluation:</b>			
<p>Se ha observado la construcción del primillar sin poseer el acuerdo previo con la Dirección General de Medio Natural y Gestión Forestal acerca de determinar la mejor ubicación de este edificio dentro de la implantación, así como la tipología, hecho por el cual incumpliría el condicionado 4 del apartado de fauna de la DIA " Se acordará con la Dirección General de Medio Natural y Gestión Forestal la mejor ubicación para la instalación de un primillar (consistente en un edificio compuesto por una serie de cajas-nido) y el establecimiento de una nueva colonia de cernícalo primilla mediante la técnica de hacking o cría campestre."</p>

<b>ACCIÓN CORRECTIVA PROPUESTA / SUGGESTED CORRECTIVE ACTION</b>			
<p>Cuando llegue la respuesta de la Dirección General de Medio Natural y Gestión Forestal, se ejecutará un primillar con la tipología y ubicaciones determinadas por este organismo, en caso de que la respuesta a la tipología y ubicación ya ejecutada sea negativa.</p>			
<b>Plazo propuesto/Suggested deadline:</b>	<b>14/09/2024</b>		
<b>SEGUIMIENTO/MONITORING</b>			
<b>Cumplimiento de plazo/Compliance of the deadline:</b>	<b>SI</b> <input type="checkbox"/>	<b>NO</b> <input type="checkbox"/>	
<b>Eficacia/Efficiency:</b>	<b>SATISFACTORIA/ SATISFACTORY</b> <input type="checkbox"/>	<b>NO SATISFACTORIA/ NOT SATISFACTORY</b> <input type="checkbox"/>	
<b>Observaciones/Observations:</b>			
<b>Responsable/Responsible:</b>	<b>Juan Carlos Valle</b>		<b>Firma Responsable ambiental: Environmental Responsible signature:</b>
