Nombre de la instalación:	FV ESCUCHA II
Provincia/s ubicación de la instalación:	ZARAGOZA
Nombre del titular	Fuerzas Energéticas del Sur de Europa XIX, S.L.
CIF del titular:	B87822912
Nombre de la empresa de vigilancia:	Técnica Y Proyectos S.A.
Tipo de EIA:	Ordinaria
Informe de FASE de:	EXPLOTACIÓN
Periodicidad del informe según DIA	Cuatrimstral
Año de seguimiento nº:	AÑO 3
Nº de informe y año de seguimiento:	INFORME nº1 del AÑO 3
Periodo que recoge el informe:	Agosto 2023-Noviembre 2023

■ Diciembre 2023

5. SEGUIMIENTO DEL PLAN DE VIGILANCIA AMBIENTAL – 1º CUATRIMESTRE DEL AÑO 3

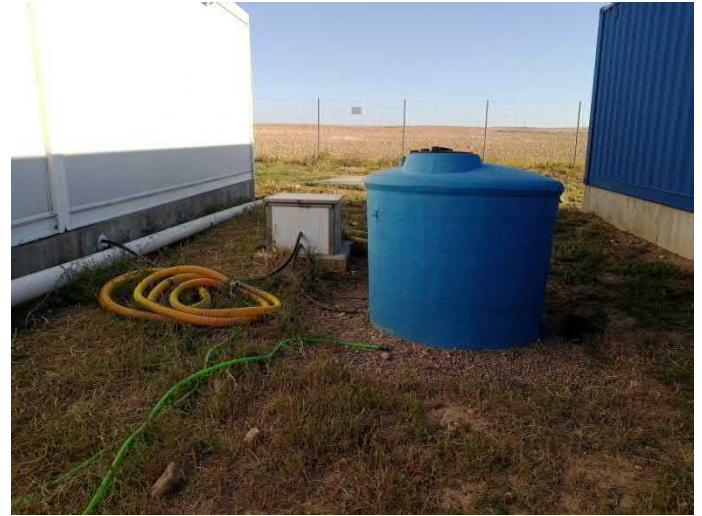
Los depósitos de aguas limpias de las plantas fotovoltaicas "Calamocha II" y "Peñaflor II" se han rellenado en función de las necesidades. El albarán de llenado puede consultarse en el Anexo II del presente informe.

Imágenes 3 y 4. Depósito de agua limpia, vista interna y externa (imágenes izquierda y derecha respectivamente).

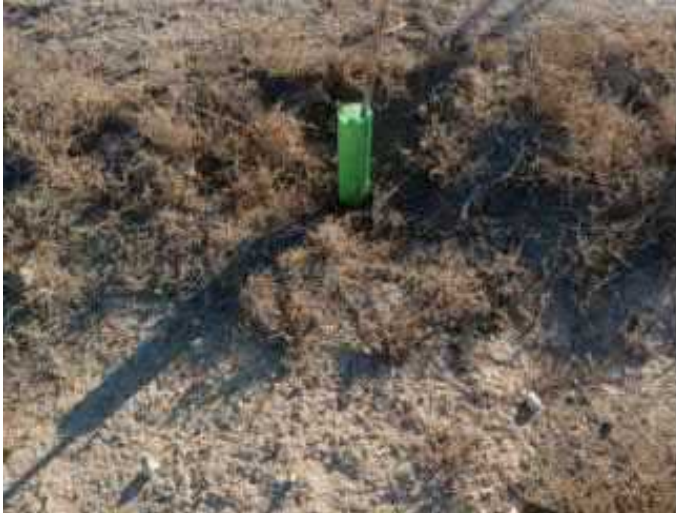
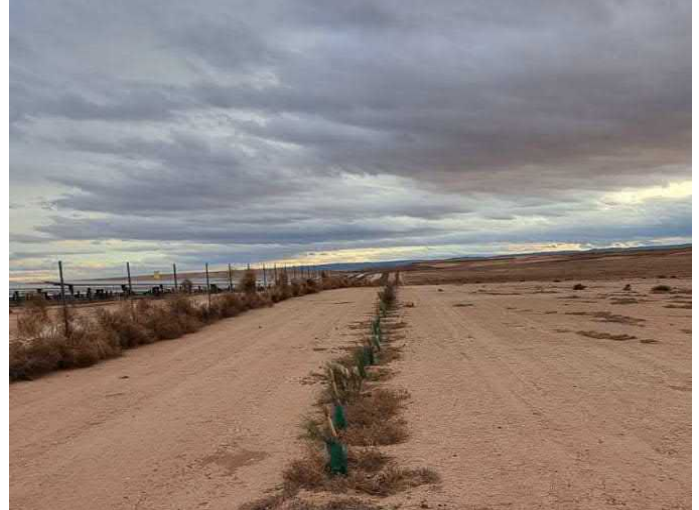
Imágenes 5 y 6. Nuevo ejemplar de la pantalla vegetal plantado junto con el tubo protector (imagen izquierda).
Fragmento de la pantalla vegetal con los antiguos y nuevos ejemplares (imagen derecha).

En el mes de noviembre se han sustituido aquellos ejemplares dañados de la pantalla vegetal. A su vez, se han instalado nuevos tubos protectores en aquellas retamas plantadas buscando aumentar la protección contra los depredadores locales. Los tubos protectores se han enterrado parcialmente en el suelo, buscando aumentar la resistencia ante los vientos fuertes de la zona.

Durante la reposición, se ha regado y abonado tanto las nuevas retamas como las existentes.

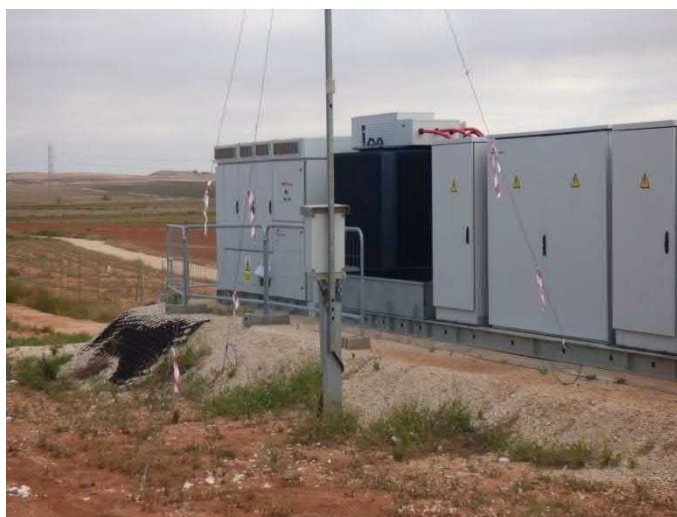
Imagen 7. Tiras de cinta de balizamiento instaladas en los cables de las torres anemométricas.

Se han renovado las cintas de balizamiento atadas en los cables que dan sujeción a las torres anemométricas, para aumentar su visibilidad y así prevenir posibles colisiones con la avifauna local.

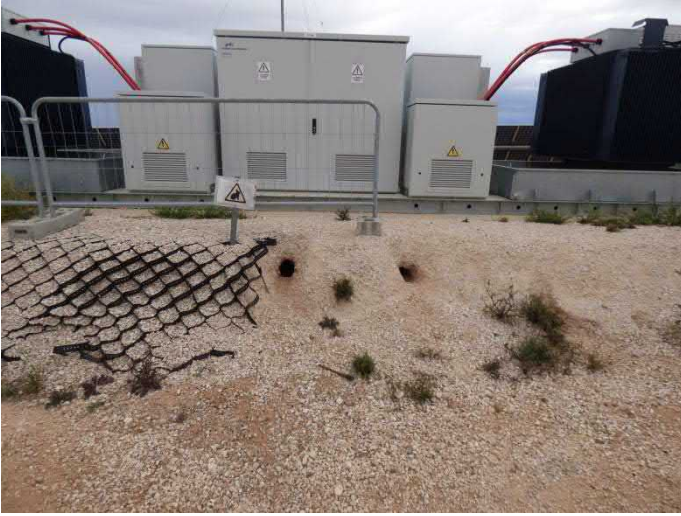
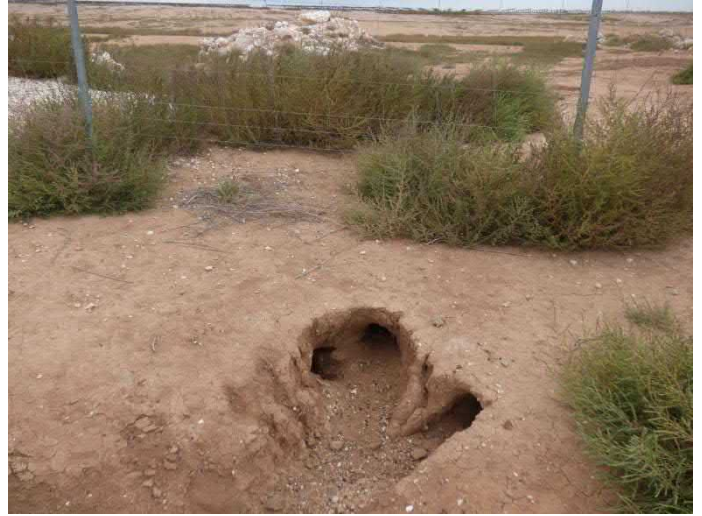
También se barajó el vallado de los inversores, a fin de evitar la generación de madrigueras en su entorno, previa consulta al INAGA, pero se desestimó porque el vallado cinegético de las plantas fotovoltaicas imposibilita el éxito de la medida.

A fecha de hoy dicha problemática continúa abierta.

Imágenes 16 y 17. Madrigueras debajo de los inversores y debajo de las hincas del vallado perimetral (imagen izquierda y derecha respectivamente).

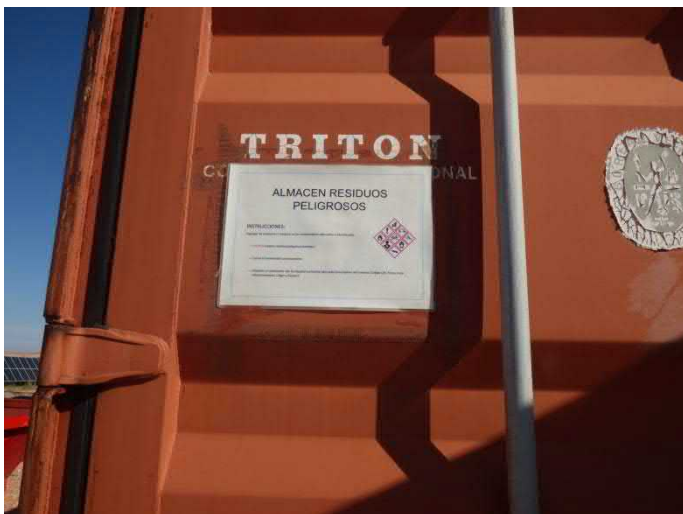
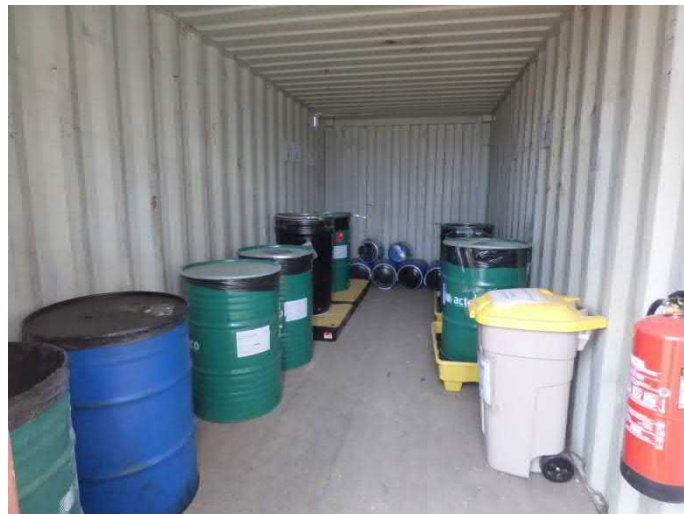
Imagen 23. Depósitos homologados e identificados conforme a la normativa vigente para el almacenamiento temporal de residuos peligrosos

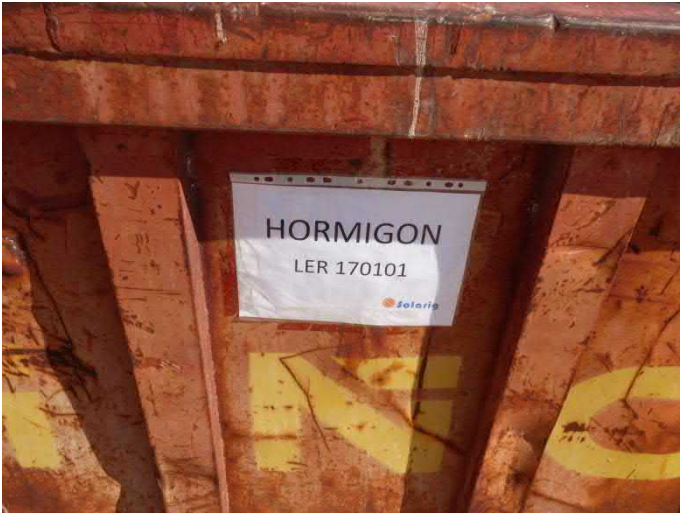
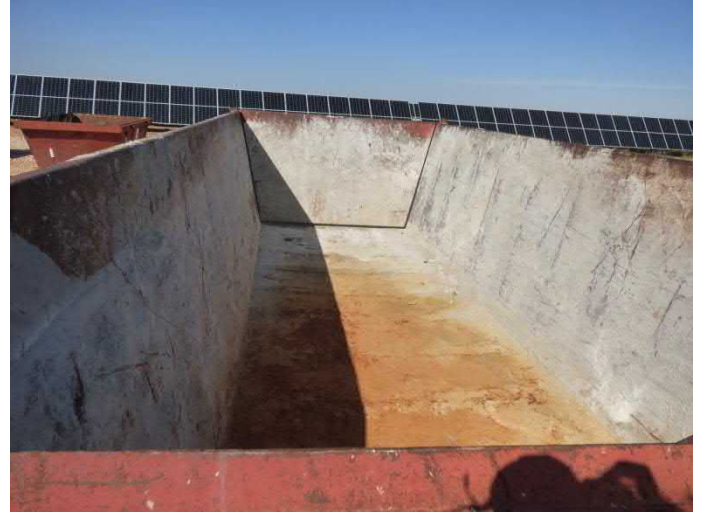
Imágenes 28 y 29. Etiquetado del contenedor del residuo no peligroso "hormigón" (foto izquierda). Residuos en el interior del contenedor (foto derecha).

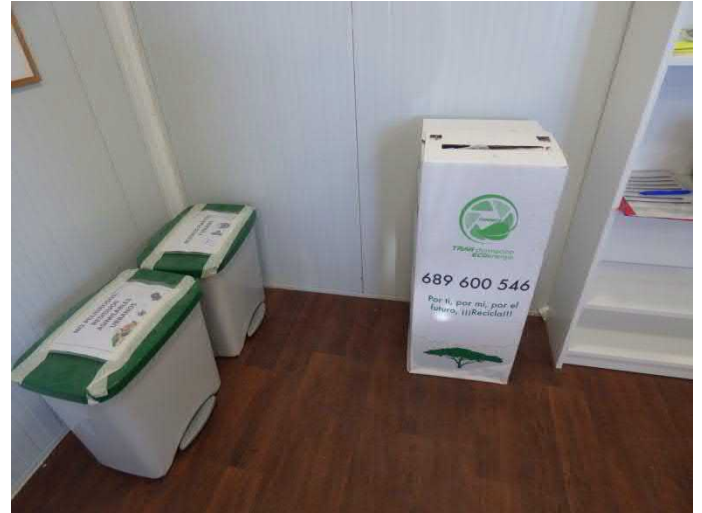
Imágenes 30 y 31. Fotos de los cubos para el depósito segregado de residuos urbanos en el edificio de O&M de la planta fotovoltaica "Calamocha II" (izquierda), y en el edificio de O&M de la planta fotovoltaica "Peñaflor II" (derecha).
