INFORME MENSUAL

VIGILANCIA AMBIENTAL PFV FEDE 2

Nombre de la instalación:	FV "FEDE 2" de 5MW
Provincia/s ubicación de la instalación:	Zaragoza
Nombre del titular:	La Cogullada Solar, S.L.
CIF del titular:	B99542334
Nombre de la empresa de vigilancia	Athmos Sostenibilidad S.L.
Tipo de EIA:	Ordinaria
Informe de FASE de:	CONSTRUCCIÓN
Periodicidad del informe según DIA:	MENSUAL
Año de seguimiento nº:	AÑO 1
Nº de informe y año de seguimiento	INFORME nº11 del AÑO 1
Período que recoge el informe	DICIEMBRE 2023

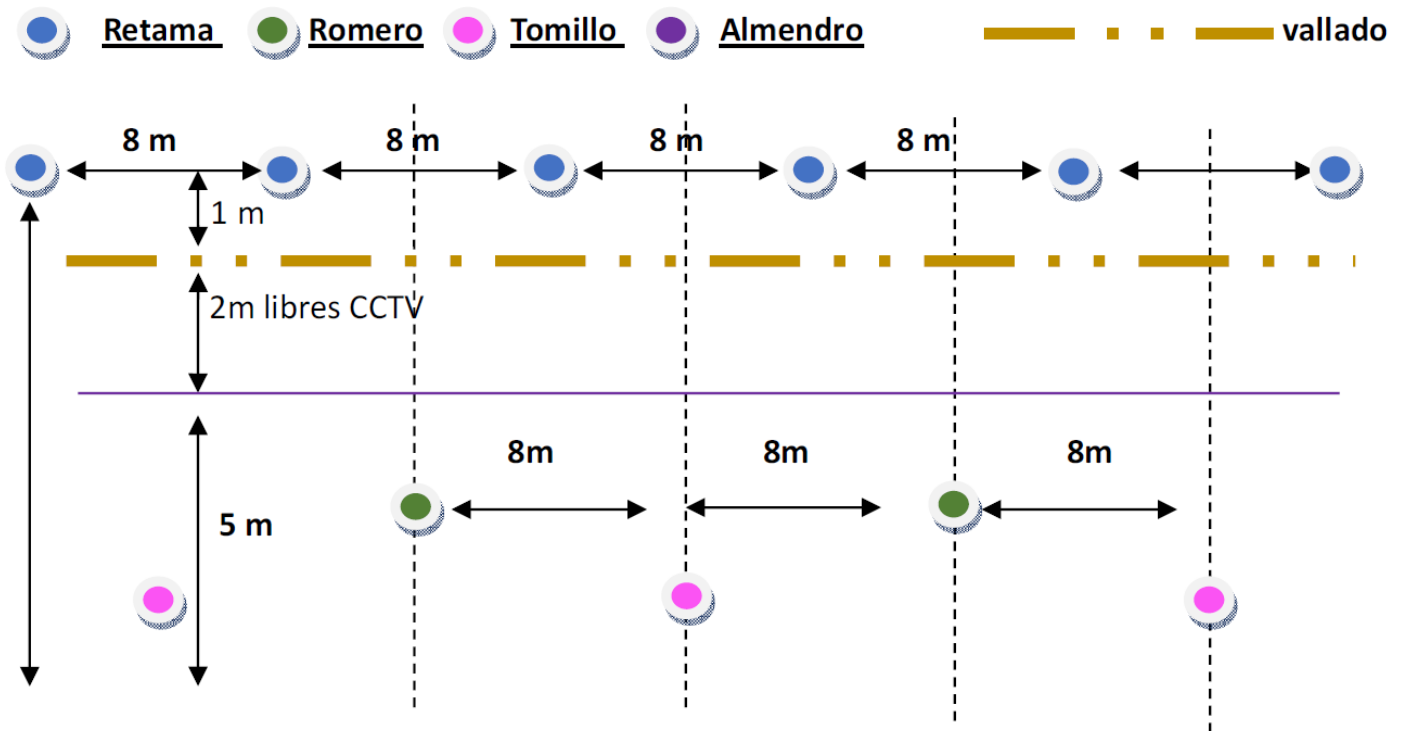
Fig. 1 Esquema de pantalla instalada.

Durante estos días se ha procedido a la plantación de la pantalla vegetal a lo largo del perímetro del vallado. El objetivo de esta instalación es mitigar el impacto paisajístico de las instalaciones, creando una cobertura vegetal que cubra la mayor parte del vallado.

La plantación está compuesta por una combinación de retamas, romeros y tomillos a lo largo de todo el vallado perimetral (Fig 1). Se ha realizado la instalación tanto por dentro como por fuera de las instalaciones, debido a la anchura planteada de 8 metros.

Se deberá supervisar el desarrollo de las plántulas instaladas, realizar riegos que se consideren oportunos y realizar las mallas necesarias una vez haya pasado el primer año desde la plantación.

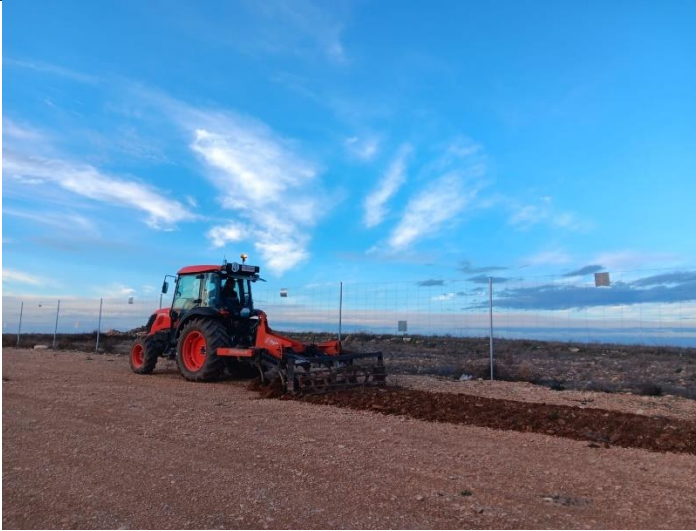
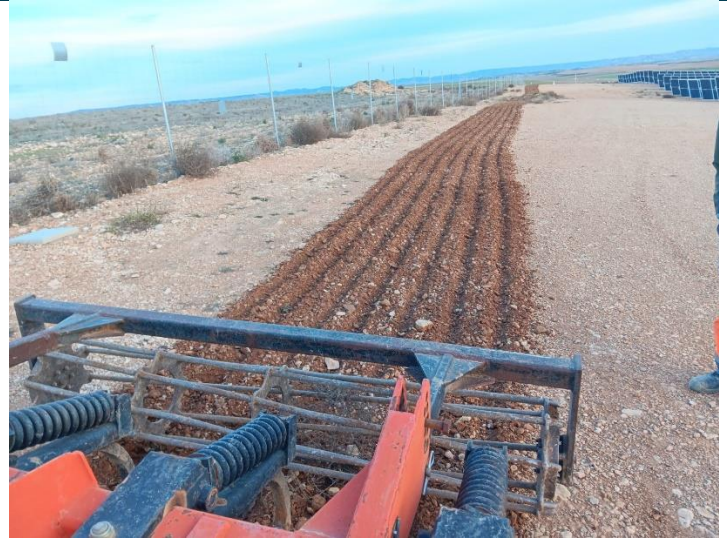
Fig. 1 y 2, tractor realizando labores de labranza para la instalación del vallado.

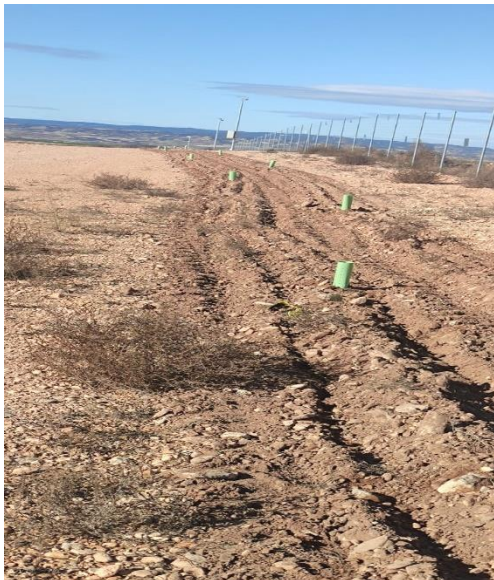
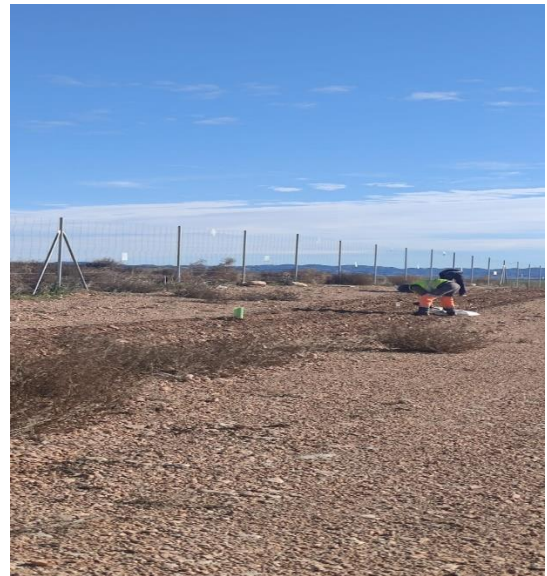
Fig. 3 y 4. Modelo de cómo queda a tresbolillo la plantación de pantalla vegetal y trabajadores trabajando en su instalación.

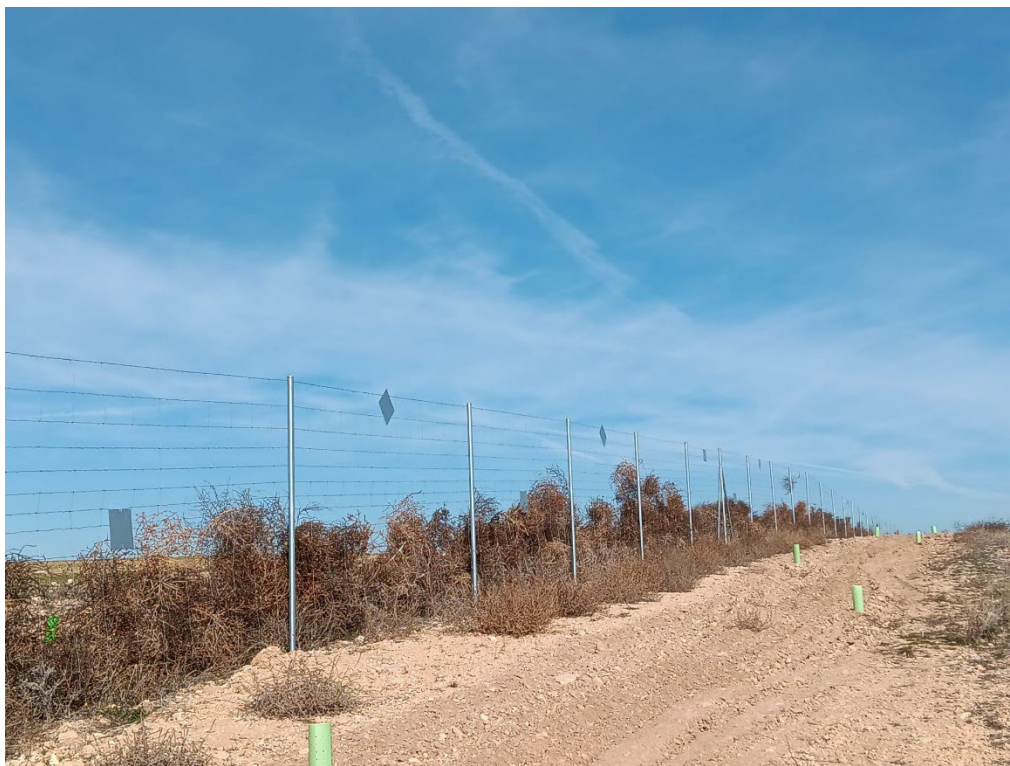
Fig. 1 Estado del vallado con acúmulo de capitanas (*Salsola Kali*)

Se han observado acúmulos de capitanas (*Salsola Kali*) en el vallado, dicho acúmulo de plantas puede producir daños en el vallado pudiendo aparecer elementos cortantes o punzantes por el volcado del mismo, se ha solicitado que se gestionen la eliminación de dichas plantas.

Finalmente, en la zona oeste del vallado se está produciendo acumulación de capitanas (*Salsola kali*). Estas acumulaciones suponen un problema pues pueden dañar o tirar el vallado. Se ha solicitado su gestión o quema con el correspondiente permiso que implica esta actividad.
