Nombre de la instalación:	FV HIJAR I
Provincia/s ubicación de la instalación:	ZARAGOZA
Nombre del titular	Implantación de Fuentes Energéticas de Origen Renovable, S.L.
CIF del titular:	B99377616
Nombre de la empresa de vigilancia:	Técnica Y Proyectos S.A.
Tipo de EIA:	Ordinaria
Informe de FASE de:	EXPLOTACIÓN
Periodicidad del informe según DIA	Cuatrimstral
Año de seguimiento nº:	AÑO 3
Nº de informe y año de seguimiento:	INFORME nº1 del AÑO 3
Periodo que recoge el informe:	Agosto 2023-Noviembre 2023

■ Diciembre 2023

5. SEGUIMIENTO DEL PLAN DE VIGILANCIA AMBIENTAL – 1º CUATRIMESTRE DEL AÑO 3

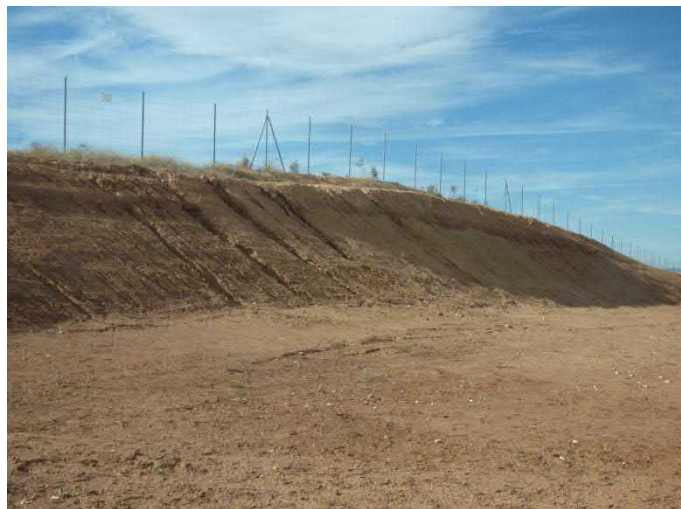
En el caso del talud ubicado en la zona sur de la planta fotovoltaica "Híjar I", la ausencia de vegetación, junto con la inclinación del terreno y la escorrentía de las lluvias, han favorecido la aparición de regueros superficiales. Se está planteando la recompactación de dicho talud, junto con la incorporación de medidas preventivas, para que dichas marcas no vuelvan a reaparecer.

Imagen 3. Talud ubicado al sur de la planta fotovoltaica "Híjar I".

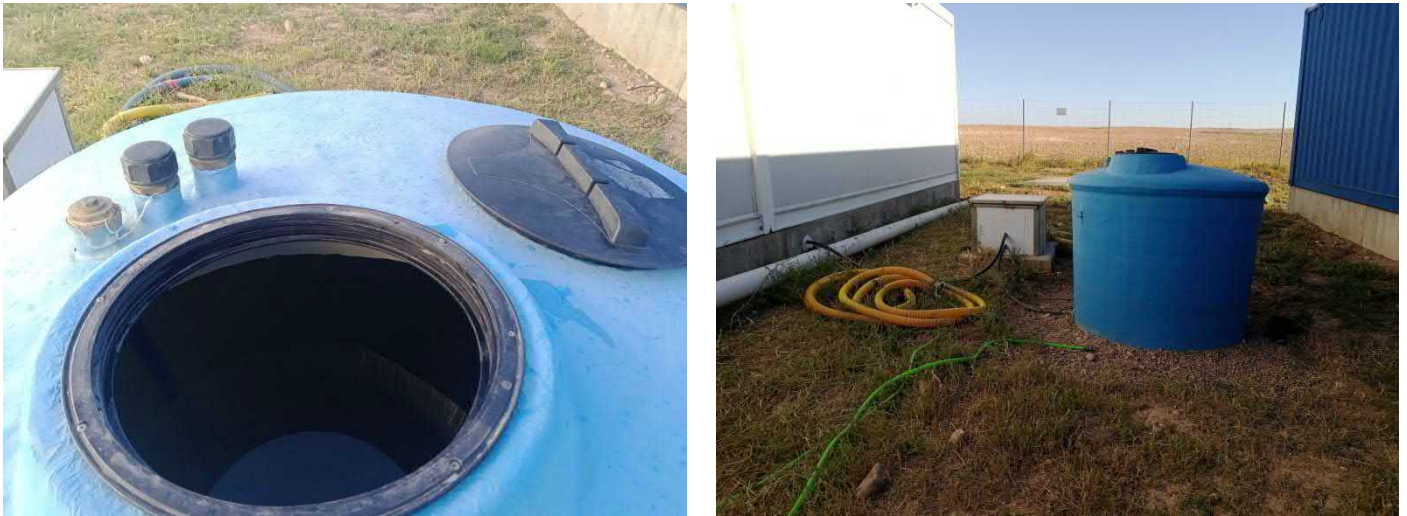
Imágenes 4 y 5. Depósito de agua limpia, vista interna y externa (imágenes izquierda y derecha respectivamente).

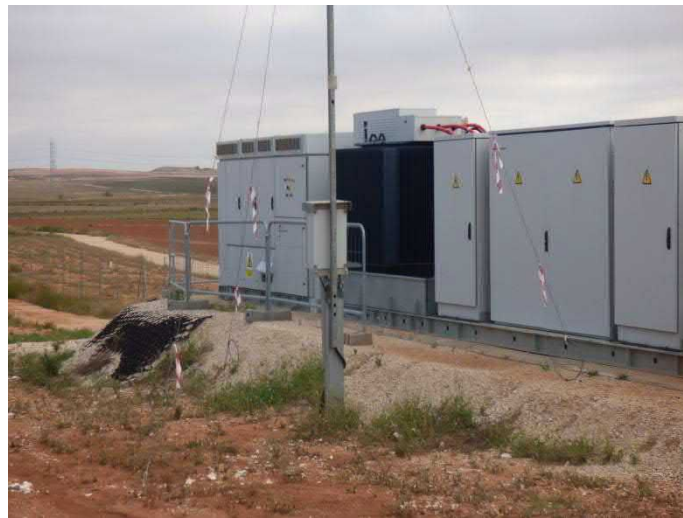
Se han renovado las cintas de balizamiento atadas en los cables que dan sujeción a las torres anemométricas, para aumentar su visibilidad y así prevenir posibles colisiones con la avifauna local.

Imagen 6. Tiras de cinta de balizamiento instaladas en los cables de las torres anemométricas.

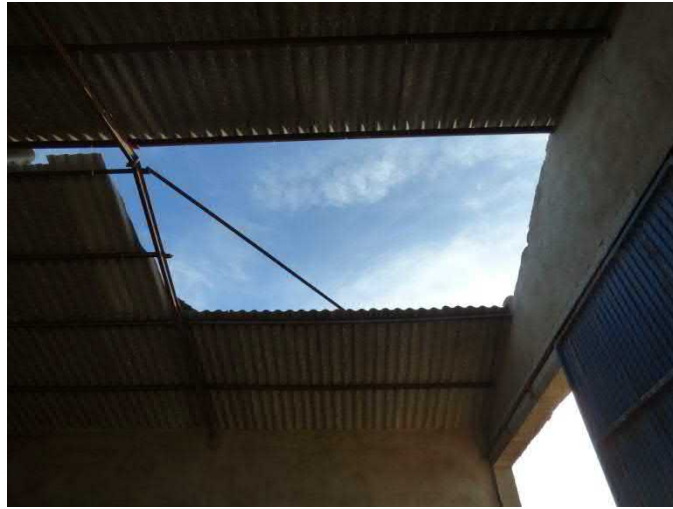
En el mes de noviembre perteneciente al presente cuatrimestre, parte del tejado se desprendió debido a las fuertes ráfagas de viento en la zona. Tras dicho evento, no se han vuelto a observar ejemplares en los alrededores de dicha estructura.

Imagen 12. Estructura del almacén desprovista de tejado debido a las ráfagas de viento.

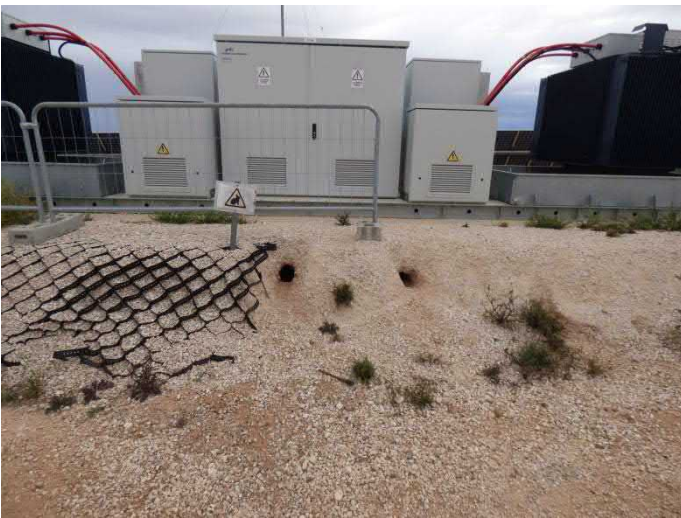
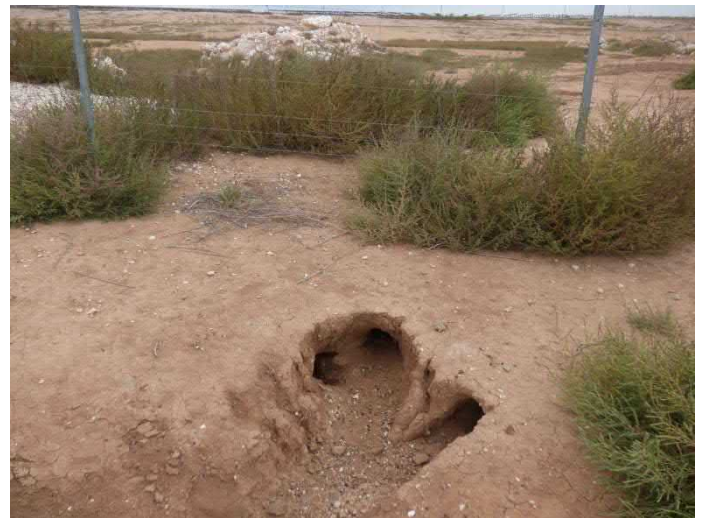
También se barajó el vallado de los inversores, a fin de evitar la generación de madrigueras en su entorno, previa consulta al INAGA, pero se desestimó porque el vallado cinegético de las plantas fotovoltaicas imposibilita el éxito de la medida.

A fecha de hoy dicha problemática continúa abierta.

Imágenes 15 y 16. Madrigueras debajo de los inversores y debajo de las hincas del vallado perimetral (imagen izquierda y derecha respectivamente).

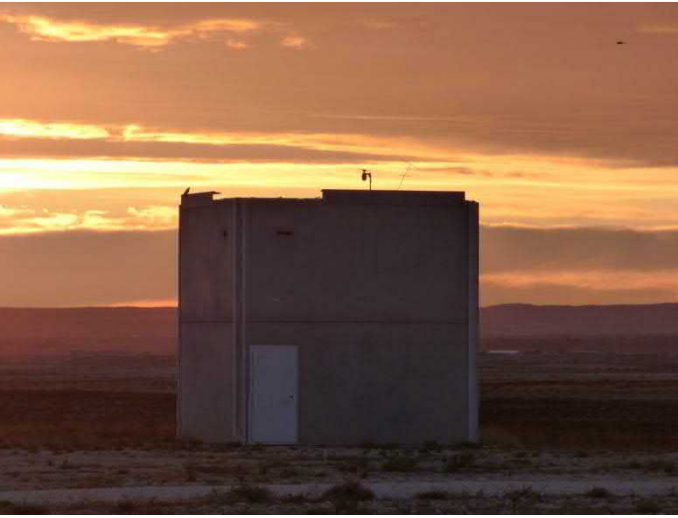
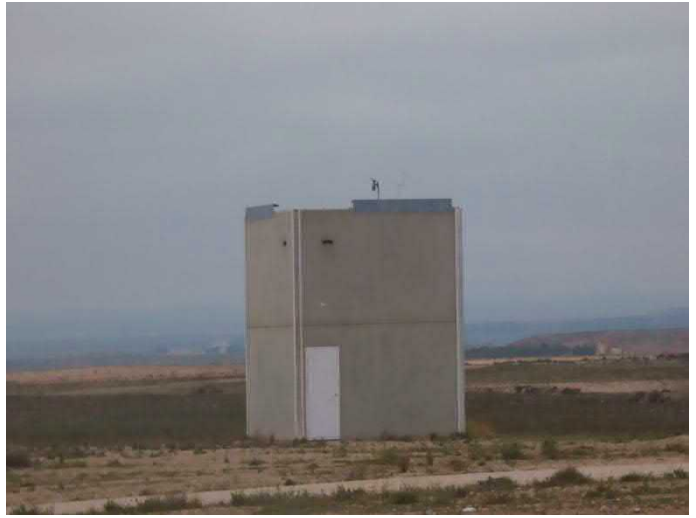
Imágenes 19 y 20. Primillar construido siguiendo las indicaciones del Servicio de Biodiversidad del Gobierno de Aragón. En él se está recreado el ambiente de colonia.

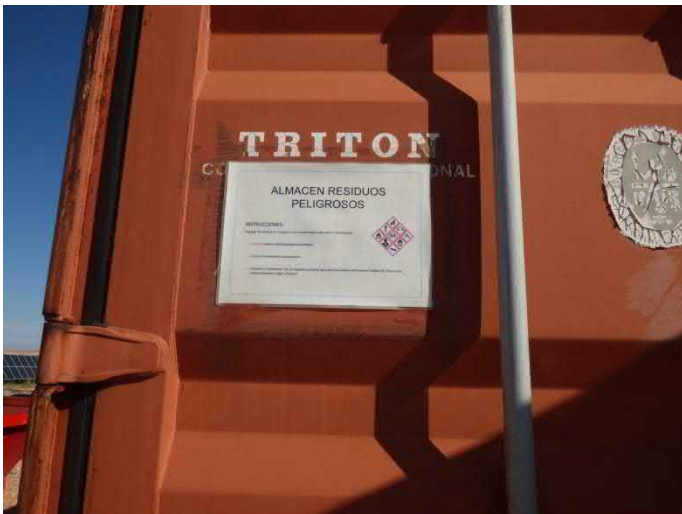
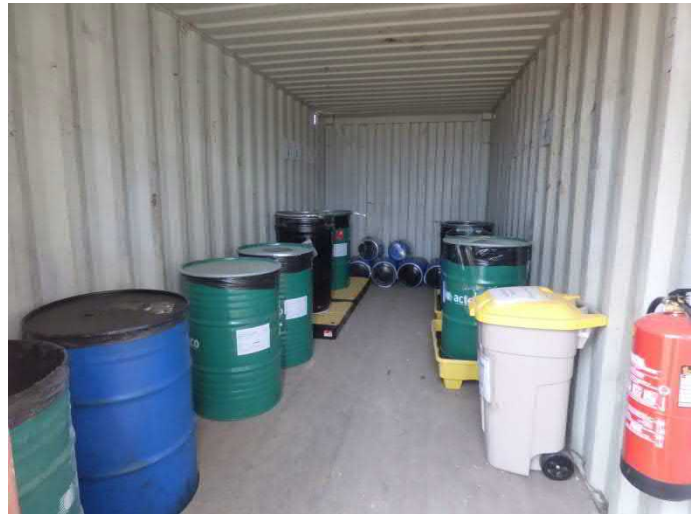
Imagen 22. Depósitos homologados e identificados conforme a la normativa vigente para el almacenamiento temporal de residuos peligrosos

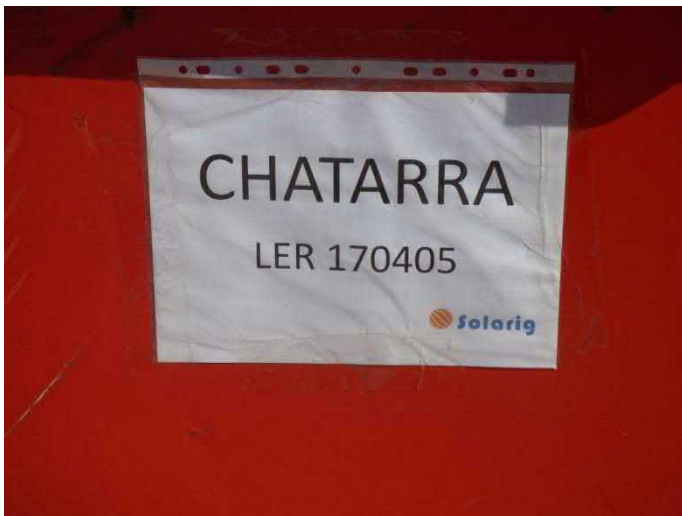
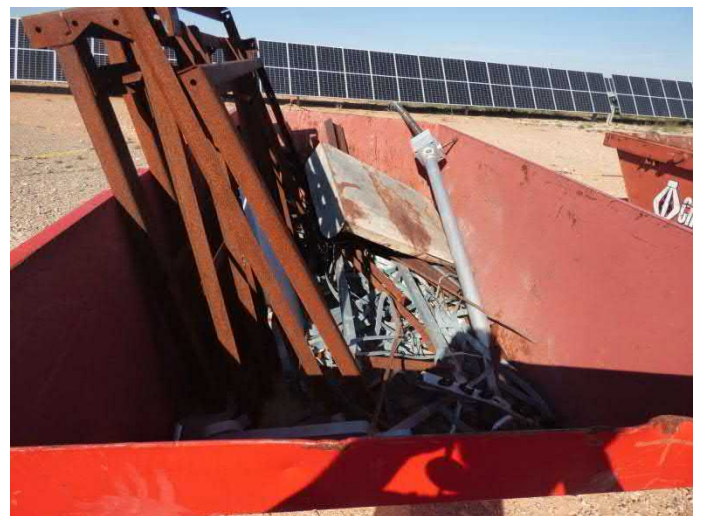
Imágenes 23 y 24. Etiquetado del contenedor del residuo no peligroso "chatarra" (foto izquierda). Residuos en el interior del contenedor (foto derecha).

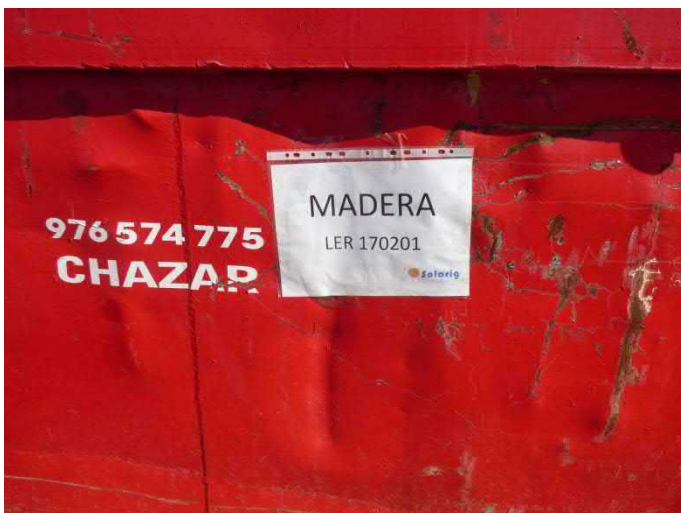
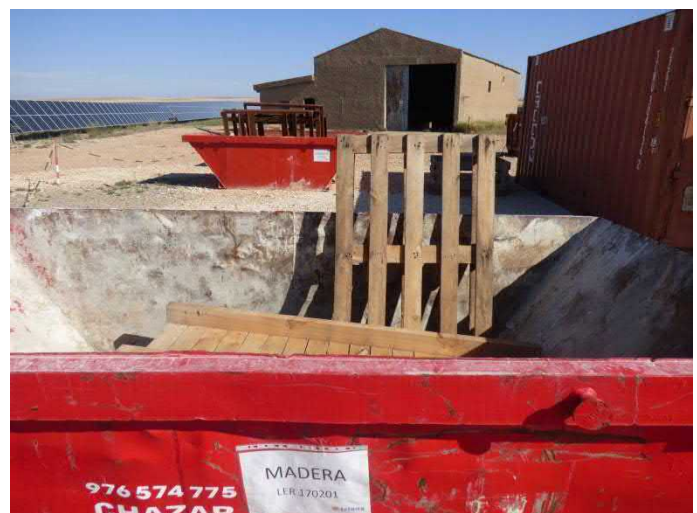
Imágenes 25 y 26. Etiquetado del contenedor del residuo no peligroso "madera" (foto izquierda). Residuos en el interior del contenedor (foto derecha).

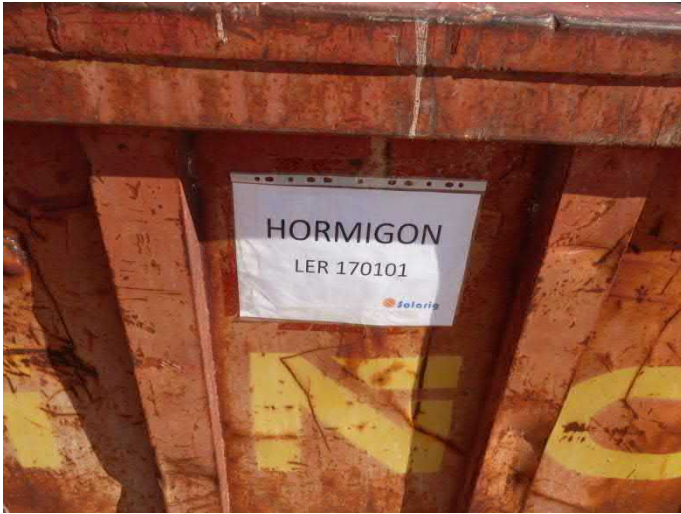
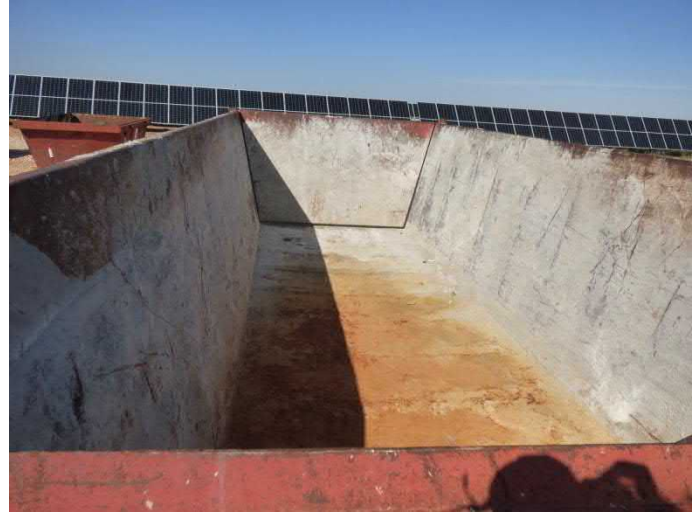
Imágenes 27 y 28. Etiquetado del contenedor del residuo no peligroso "hormigón" (foto izquierda). Residuos en el interior del contenedor (foto derecha).

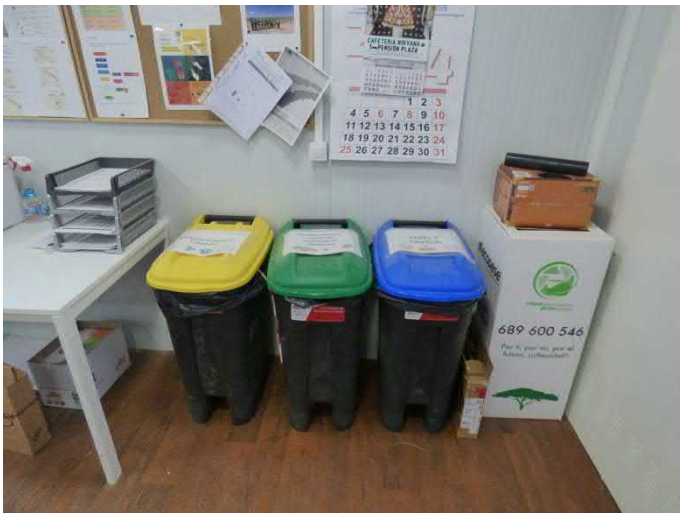
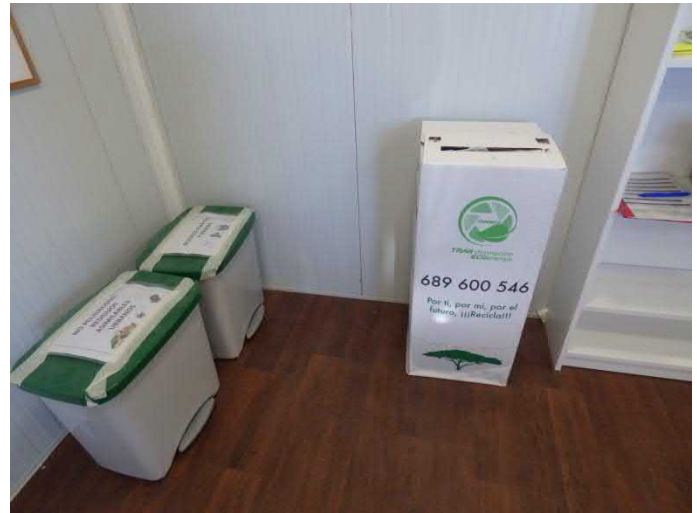
Imágenes 29 y 30. Fotos de los cubos para el depósito segregado de residuos urbanos en el edificio de O&M de la planta fotovoltaica "Calamocha II" (izquierda), y en el edificio de O&M de la planta fotovoltaica "Peñaflor II" (derecha).
