# INFORME MENSUAL

## VIGILANCIA AMBIENTAL PFV LA LITERA

Nombre de la instalación:	FV "LA LITERA" de 10 MW
Provincia/s ubicación de la instalación:	Huesca
Nombre del titular:	Metaway Energías Renovables 1 S.L.
CIF del titular:	B99509291
Nombre de la empresa de vigilancia	Athmos Sostenibilidad S.L.
Tipo de EIA:	Simplificada
Informe de FASE de:	CONSTRUCCIÓN
Periodicidad del informe según DIA:	MENSUAL
Año de seguimiento nº:	AÑO 1
Nº de informe y año de seguimiento	INFORME nº10 del AÑO 1
Período que recoge el informe	MARZO 2024

INFORME SEMANAL  
(Semana 11)

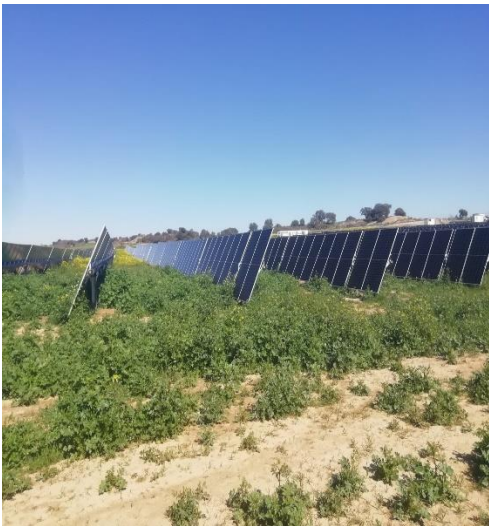
*Foto 1. Vegetación crecida por la zona oeste de la planta*

Se realiza un control de la vegetación por la zona exterior del vallado perimetral y por la zona interior de la planta, puesto que el crecimiento ha sido exponencial con las últimas lluvias, resultando ser un factor potencial de riesgo de incendio, tanto en la zona exterior del vallado por estar la vegetación ya seca, como la zona interior entre las placas por su abundancia. Asimismo, también se ha observado acúmulo de capitanas en la zona del vallado. Se adjuntan fotos de varias zonas de la planta con estas problemáticas.

Se recomienda que, de cara al verano se realice un desbroce en ambas zonas descritas, así como una limpieza de las capitanas con el objetivo de disminuir el riesgo de incendios.

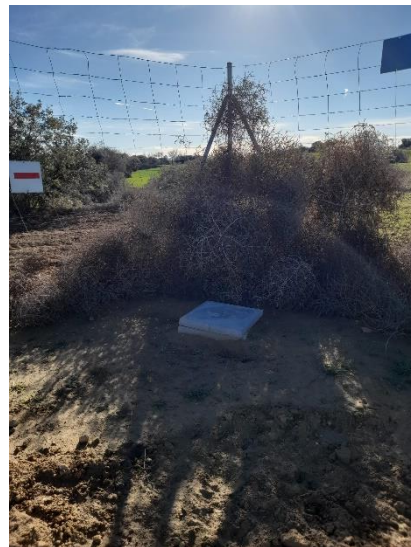
*Foto 2. Acumulación de capitanas dentro del vallado perimetral*

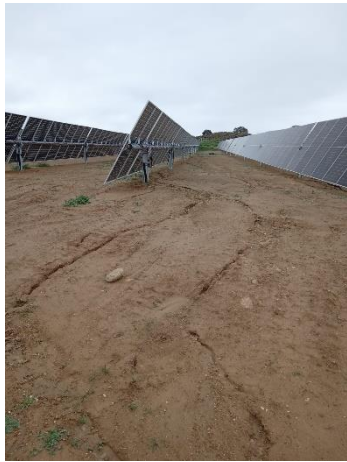
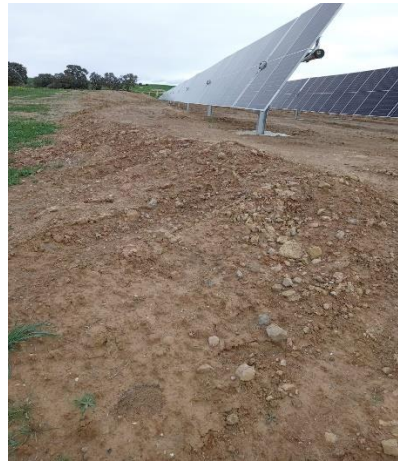
Fig. 1 Taludes poco erosionados de la parte Norte de la parcela.

En la zona norte, tal y como se muestra en la figura 1, se está produciendo el desplazamiento por erosión del talud.

Se seguirá haciendo una revisión periódica sobre todo después de episodios de lluvias intensas para ver la evolución de los dos puntos más conflictivos, aunque se revisen también el resto de taludes de la planta.

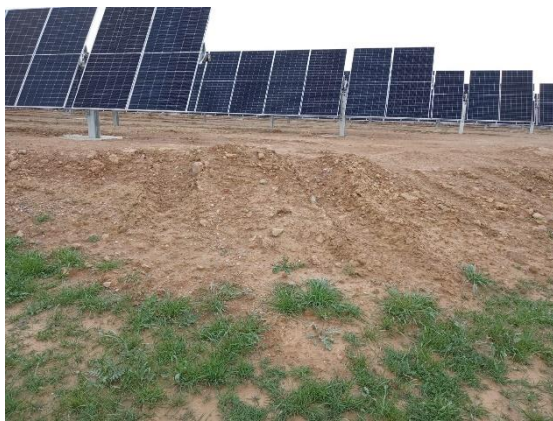
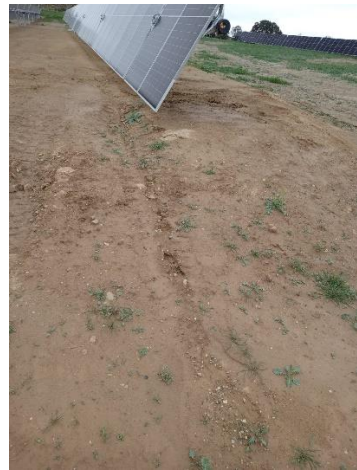
Fig. 2 Erosión en los taludes de la planta

También, por la misma zona, se observa cómo se están empezando a producir regueros de poco tamaño (Fig. 2), sin que sean problemáticos en un principio, aunque llegan hasta la base de las hincas.

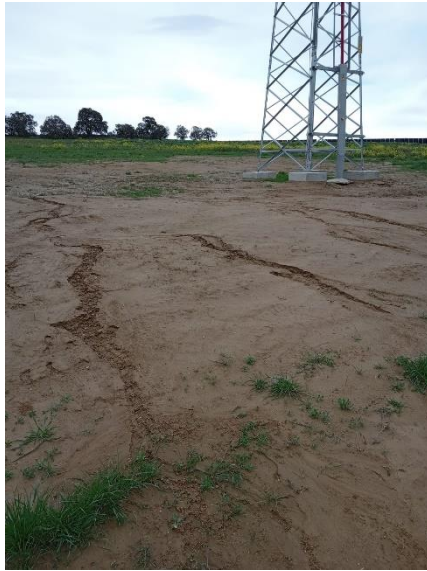
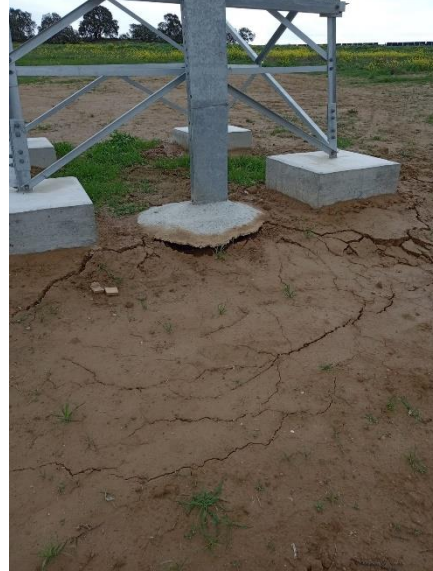
Fig. 3 Erosión en el apoyo 1 de la Línea de alta tensión.

Se ha observado que el apoyo de la línea de alta tensión que se encuentra dentro de la planta fotovoltaica está sufriendo erosión justo en el sellado con hormigón de los cables (Fig. 3).

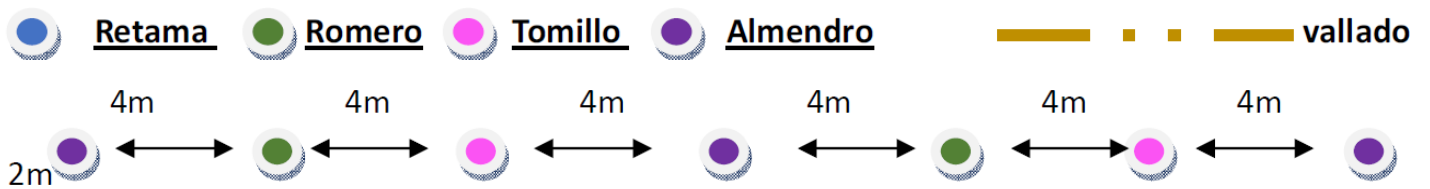
Fig. 1. Esquema sobre diseño de la pantalla vegetal.

La plantación está compuesta por una combinación de almendros, romeros y tomillos a lo largo de todo el vallado perimetral (Fig 1). Se ha tratado siempre de poner por la cara externa del vallado, si bien en algunas zonas se ha instalado por dentro de la PFV.

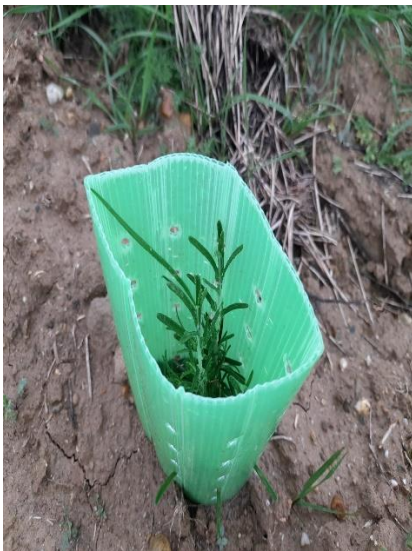
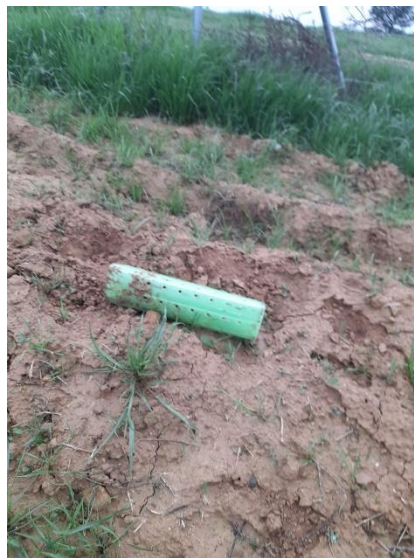
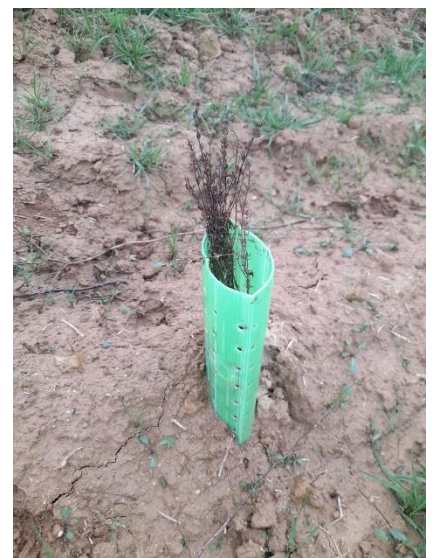
Fig. 2. Ejemplo de cómo está evolucionando la pantalla vegetal.

Durante estos días se ha procedido a la plantación de la pantalla vegetal a lo largo del perímetro del vallado. El objetivo de esta instalación es mitigar el impacto paisajístico de las instalaciones, creando una cobertura vegetal que cubra la mayor parte del vallado.

Se deberá supervisar el desarrollo de las plántulas instaladas, realizar riegos que se consideren oportunos y realizar las mallas necesarias una vez haya pasado el primer año desde la plantación.

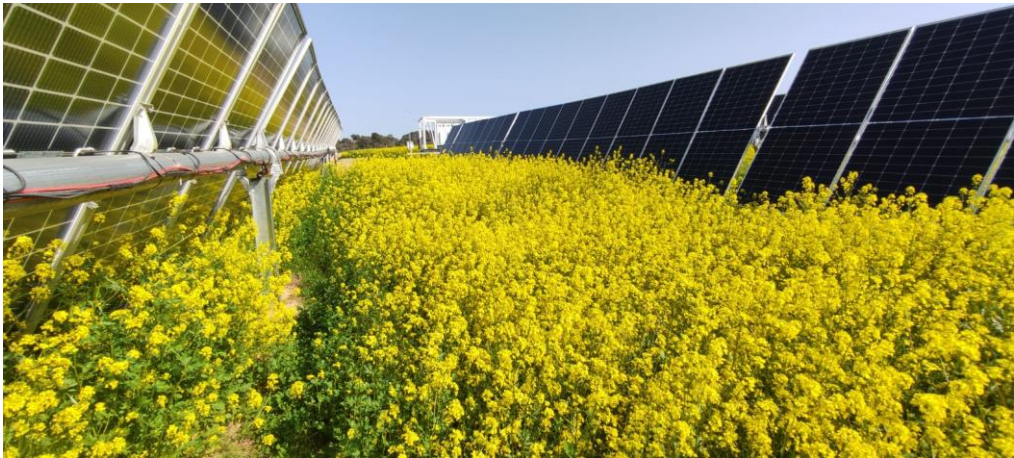
*Foto 1. Vegetación crecida por la zona oeste de la planta*

Se realiza un control de la vegetación por la zona exterior del vallado perimetral y por la zona interior de la planta, puesto que el crecimiento ha sido exponencial con las últimas lluvias, resultando ser un factor potencial de riesgo de incendio, tanto en la zona exterior del vallado por estar la vegetación ya seca, como la zona interior entre las placas por su abundancia. Asimismo, también se ha observado acúmulo de capitanas en la zona del vallado. Se adjuntan fotos de varias zonas de la planta con estas problemáticas.

Se recomienda que, de cara al verano se realice un desbroce en ambas zonas descritas, así como una limpieza de las capitanas con el objetivo de disminuir el riesgo de incendios.

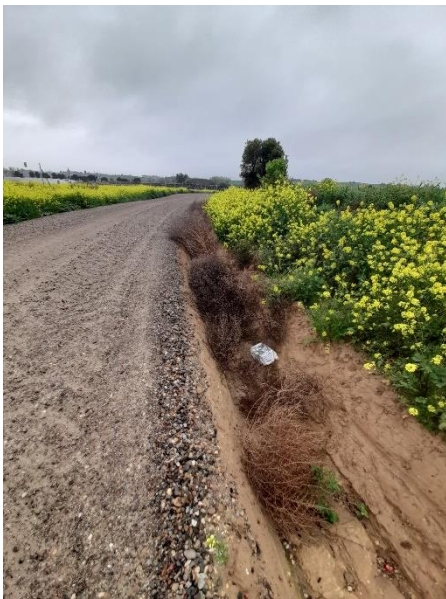
*Foto 2. Acumulación de capitanas en cuneta del vial de acceso*

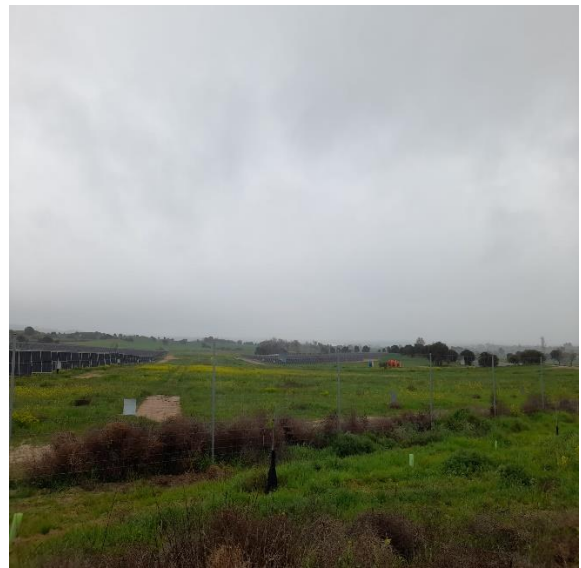
*Foto 3. Acumulación de capitanas dentro del vallado perimetral*

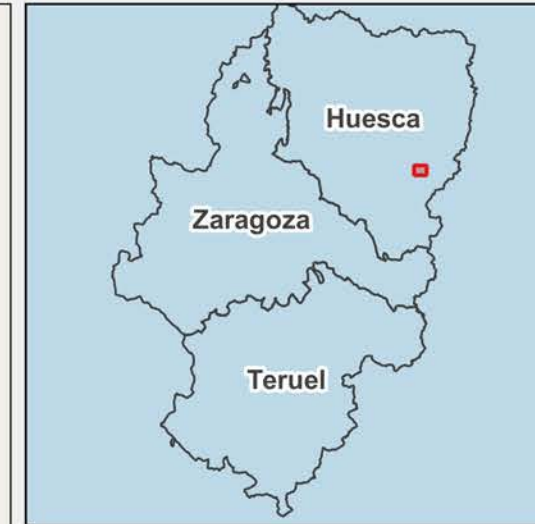
## Afecciones Ambientales

- LAAT La Litera
  - Parcela de La Litera
- #### Afecciones
- Carreteras
  - Vias Pecuarias
  - Gaseoductos
  - Zona Policía CHE
