INFORME MENSUAL

VIGILANCIA AMBIENTAL PFV LA LITERA

Nombre de la instalación:	FV "LA LITERA" de 10 MW
Provincia/s ubicación de la instalación:	Huesca
Nombre del titular:	Metaway Energías Renovables 1 S.L.
CIF del titular:	B99509291
Nombre de la empresa de vigilancia	Athmos Sostenibilidad S.L.
Tipo de EIA:	Simplificada
Informe de FASE de:	CONSTRUCCIÓN
Periodicidad del informe según DIA:	MENSUAL
Año de seguimiento nº:	AÑO 1
Nº de informe y año de seguimiento	INFORME nº11 del AÑO 1
Período que recoge el informe	ABRIL 2024

INFORME SEMANAL
(Semana 15)

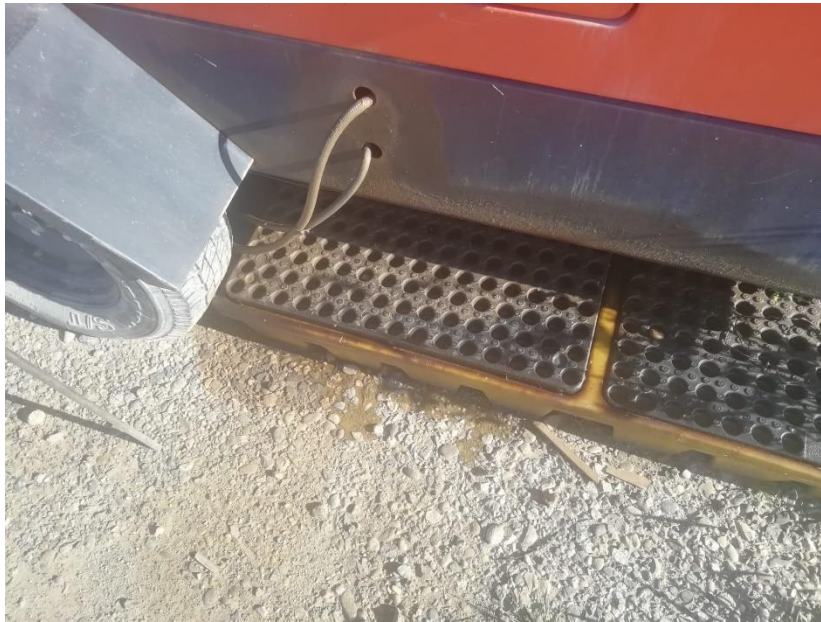
Fig. 1. Derrame de fluidos contaminantes.

Durante la visita se observó que había un derrame de líquido contaminante debajo del grupo electrógeno.

El derrame se llevo a cabo al estar lleno el cubeto de retención del grupo electrógeno.

Se ha solicitado, por una parte, que se vacíe el cubeto de retención y se deposite el liquido contaminante en su debido bidón de residuos peligrosos.

Para gestionar el presente derrame de liquido contaminante, se debe aplicar sepiolita, con el fin de absorber el liquido y asi depositarlo en su correspondiente bidón de residuos peligrosos.

Por otro lado, se ha comprobado que no hay bidones de residuos peligrosos. Se le indica a Levitec que deben de disponer de los correspondientes bidones hasta el final de la obra.

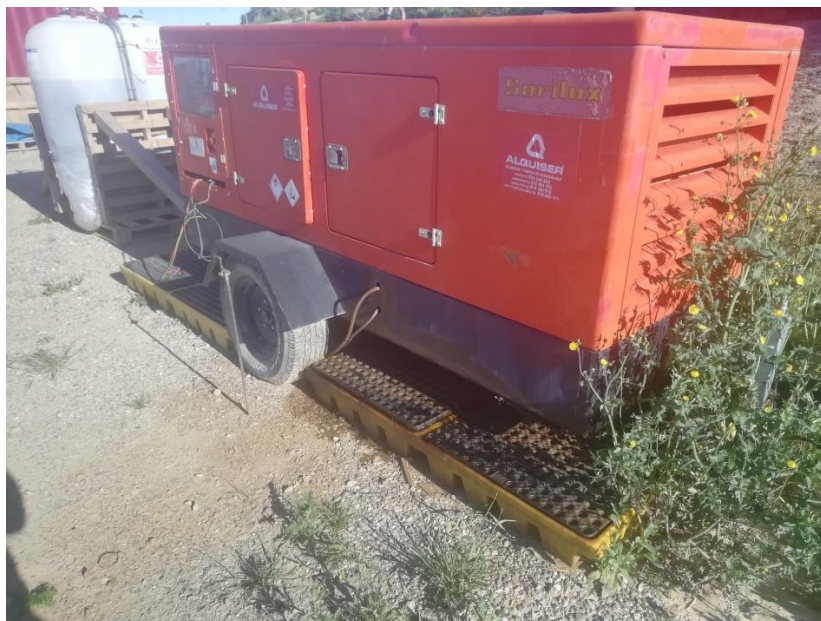
Fig. 2. Grupo electrógeno.
