Nombre de la instalación:	FV PEÑAFLO II
Provincia/s ubicación de la instalación:	ZARAGOZA
Nombre del titular	Aragonesa de Gestión de Energías Alternativas, S.L.
CIF del titular:	B99377731
Nombre de la empresa de vigilancia:	Técnica Y Proyectos S.A.
Tipo de EIA:	Ordinaria
Informe de FASE de:	EXPLOTACIÓN
Periodicidad del informe según DIA	Cuatrimestral
Año de seguimiento nº:	AÑO 3
Nº de informe y año de seguimiento:	INFORME nº1 del AÑO 3
Periodo que recoge el informe:	Agosto 2023-Noviembre 2023

■ Diciembre 2023

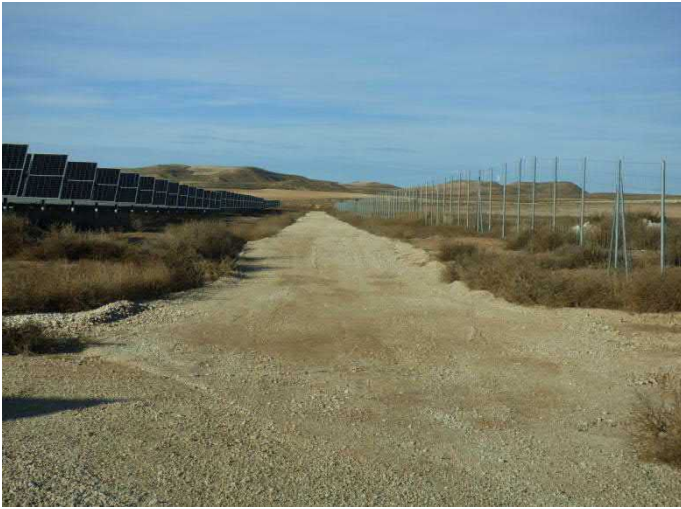
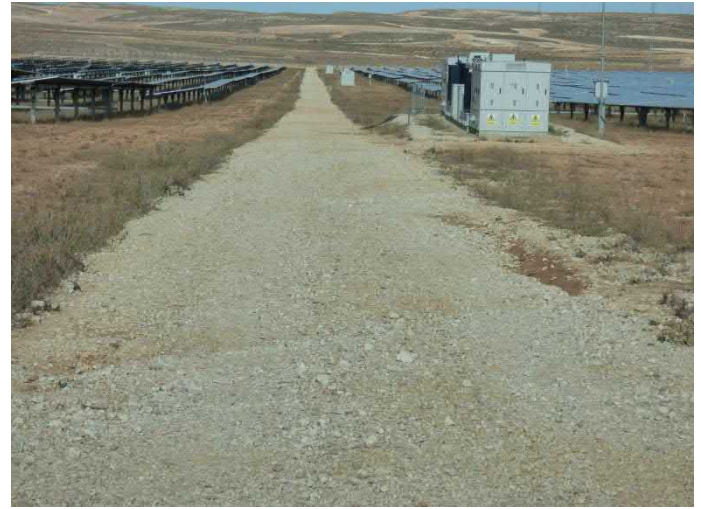
Las lluvias torrenciales del cuatrimestre anterior generaron procesos erosivos de clase 2 y 3 en algunos tramos de los viales internos de las plantas fotovoltaicas del proyecto Vendimia. Toda esta información se encuentra mencionada en los informes correspondientes.

Imágenes 1 y 2. Procesos erosivos de los viales internos, que posteriormente han sido acondicionados.

Durante el presente cuatrimestre, se han acondicionado aquellos tramos dañados.

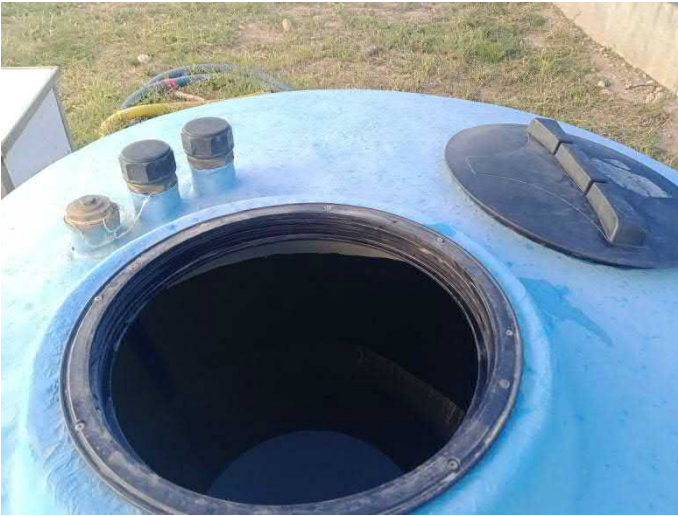
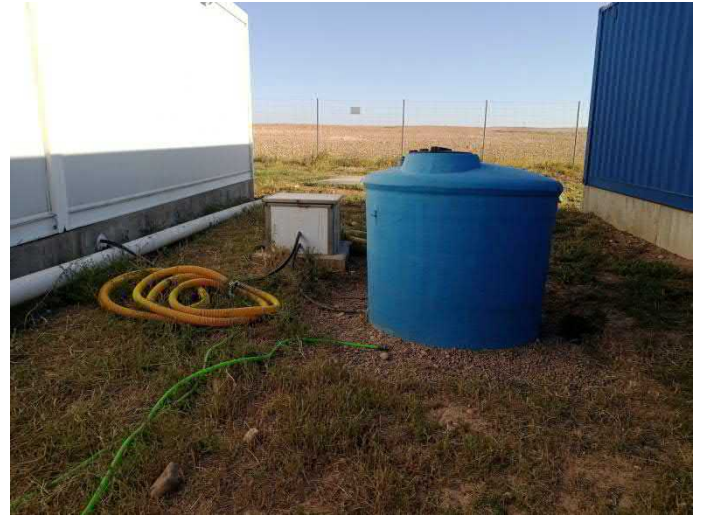
Imágenes 3 y 4. Depósito de agua limpia, vista interna y externa (imágenes izquierda y derecha respectivamente).

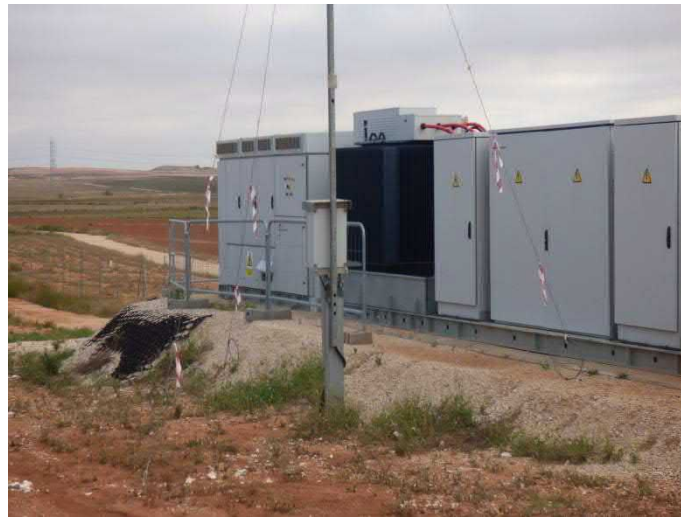
Imagen 5. Tiras de cinta de balizamiento instaladas en los cables de las torres anemométricas.

Se han renovado las cintas de balizamiento atadas en los cables que dan sujeción a las torres anemométricas, para aumentar su visibilidad y así prevenir posibles colisiones con la avifauna local.

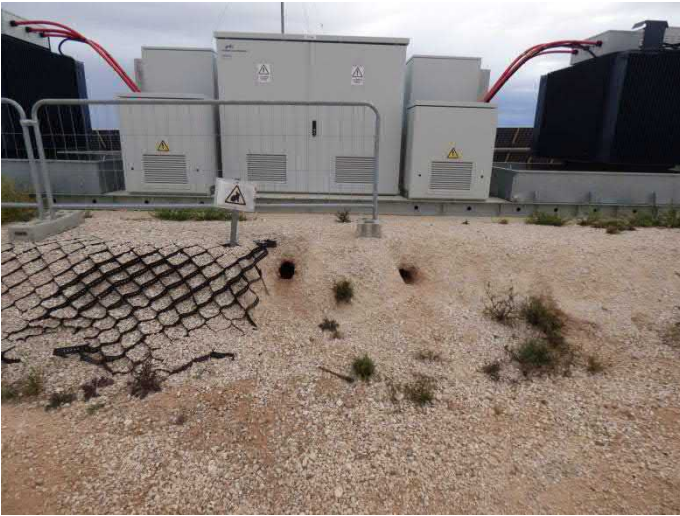
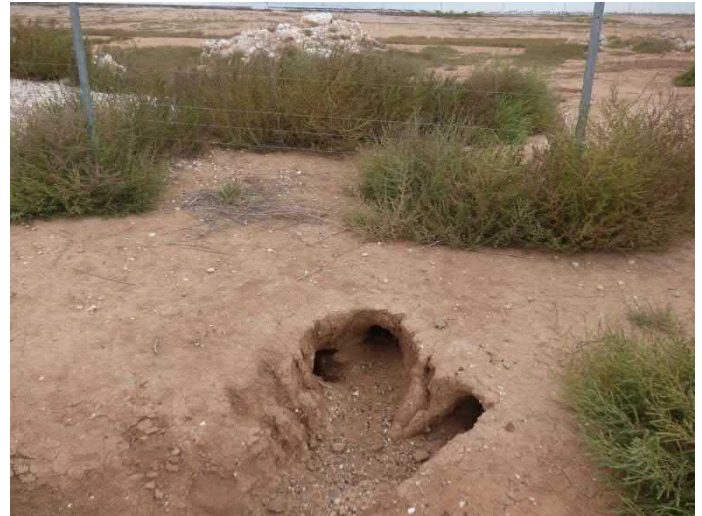
Imágenes 14 y 15. Madrigueras debajo de los inversores y debajo de las hincas del vallado perimetral (imagen izquierda y derecha respectivamente).

Con el fin de prevenir futuros accidentes y daños en las instalaciones, así como regularizar la población de conejos con el objetivo de evitar una superpoblación y la aparición y desarrollo de enfermedades como la mixomatosis, durante el periodo de explotación se han estudiado distintas actuaciones a corto plazo como:

También se barajó el vallado de los inversores, a fin de evitar la generación de madrigueras en su entorno, previa consulta al INAGA, pero se desestimó porque el vallado cinegético de las plantas fotovoltaicas imposibilita el éxito de la medida.

A fecha de hoy dicha problemática continúa abierta.

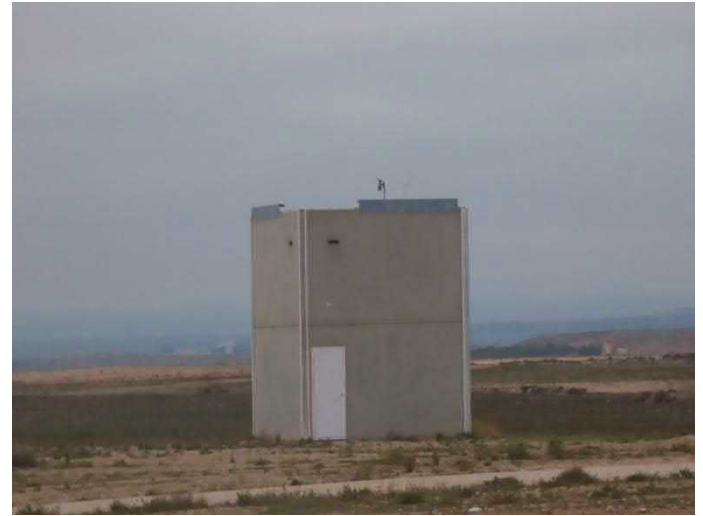
Imágenes 18 y 19. Primillar construido siguiendo las indicaciones del Servicio de Biodiversidad del Gobierno de Aragón. En él se está recreado el ambiente de colonia.

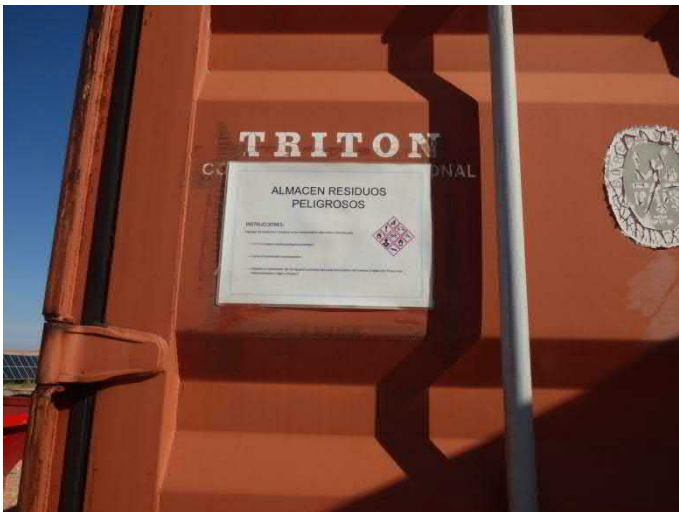
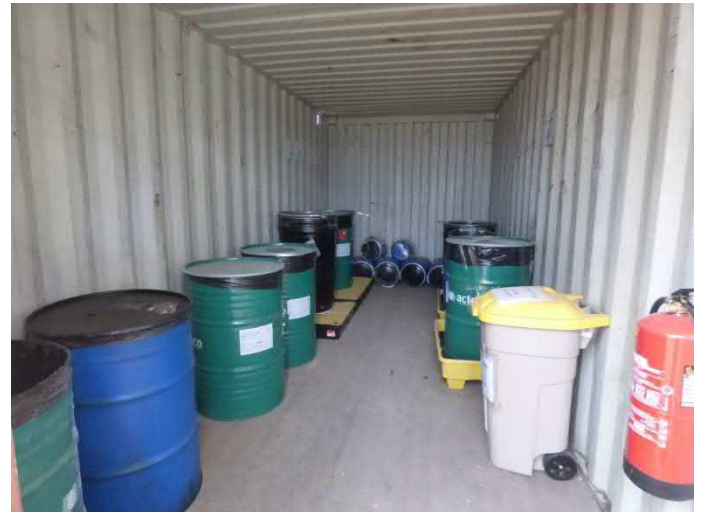
Imagen 21. Depósitos homologados e identificados conforme a la normativa vigente para el almacenamiento temporal de residuos peligrosos

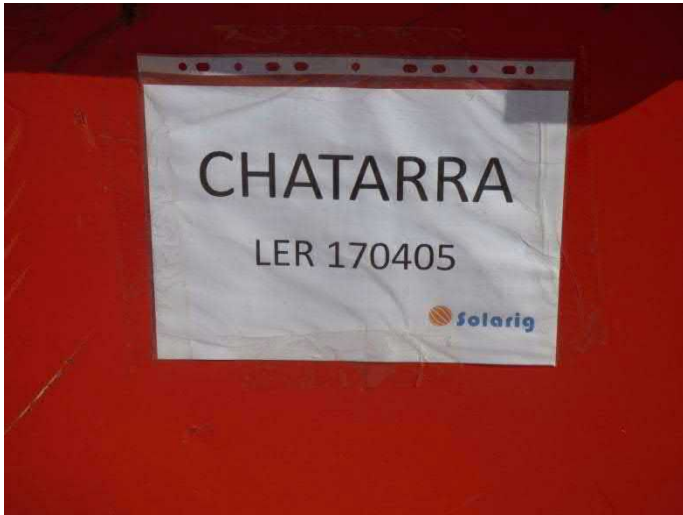
Imágenes 22 y 23. Etiquetado del contenedor del residuo no peligroso "chatarra" (foto izquierda). Residuos en el interior del contenedor (foto derecha).

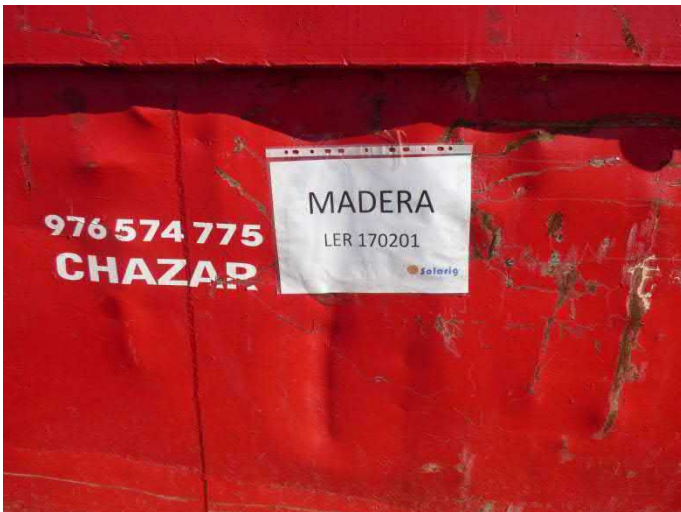
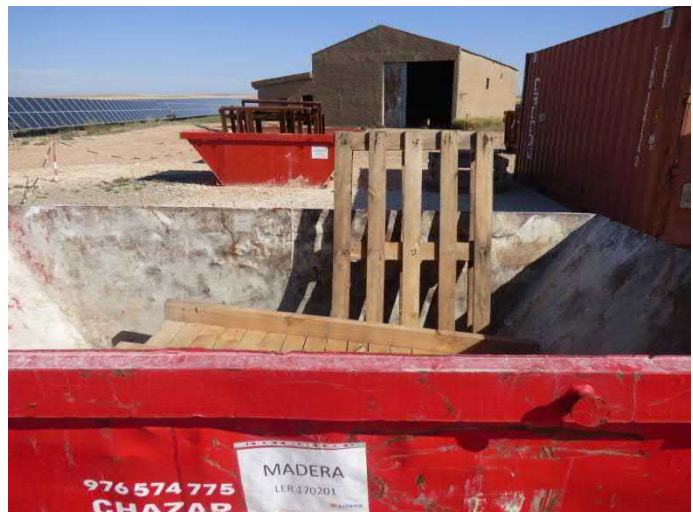
Imágenes 24 y 25. Etiquetado del contenedor del residuo no peligroso "madera" (foto izquierda). Residuos en el interior del contenedor (foto derecha).

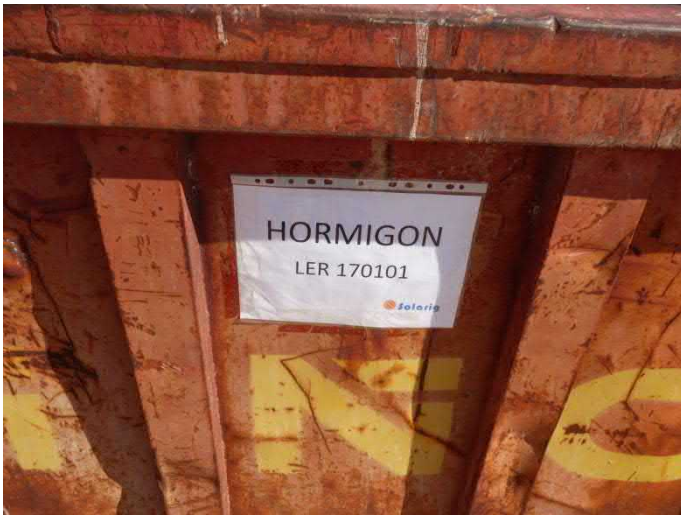
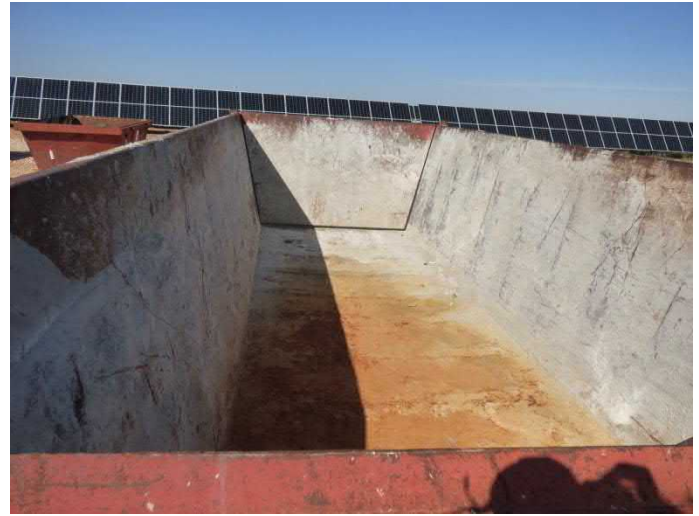
Imágenes 26 y 27. Etiquetado del contenedor del residuo no peligroso "hormigón" (foto izquierda). Residuos en el interior del contenedor (foto derecha).

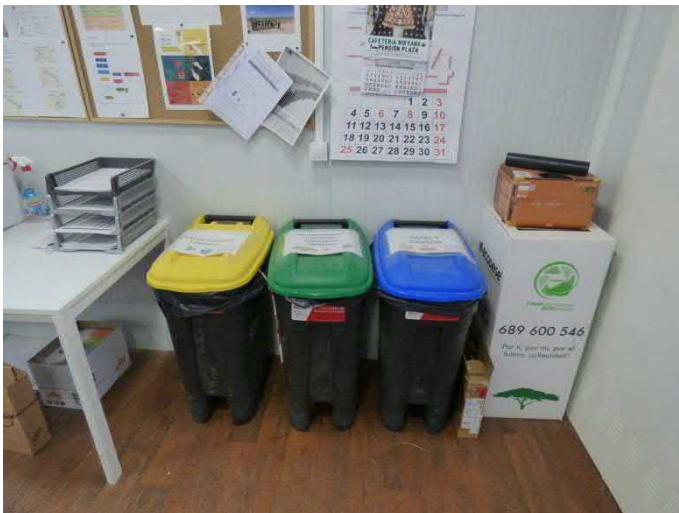
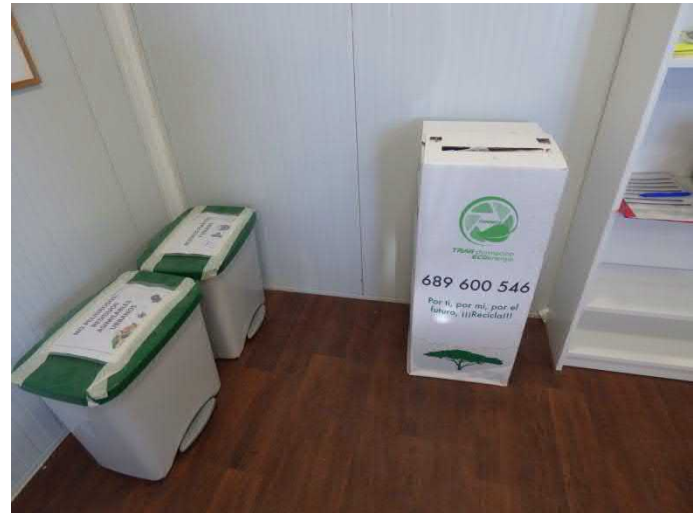
Imágenes 28 y 29. Fotos de los cubos para el depósito segregado de residuos urbanos en el edificio de O&M de la planta fotovoltaica "Calamocha II" (izquierda), y en el edificio de O&M de la planta fotovoltaica "Peñaflor II" (derecha).
