INFORME TRIMESTRAL DE VIGILANCIA AMBIENTAL  
EN FASE DE EXPLOTACIÓN  
PLANTA SOLAR FOTOVOLTAICA  
PFV PITARCO A  
TM MUEL

<b>Nombre de la instalación</b>	FV PITARCO A
<b>TM, Provincia</b>	TM MUEL, ZARAGOZA
<b>Nombre del titular</b>	PITARCO ENERGIA, S.L.
<b>CIF del titular</b>	B99521304
<b>Nombre de la empresa de vigilancia</b>	ENERLAND PROJECT DEVELOPMENT, S.L.
<b>Tipo de EIA</b>	ORDINARIA
<b>Informe de fase de</b>	EXPLOTACIÓN
<b>Periodicidad del informe</b>	TRIMESTRAL
<b>Año de seguimiento</b>	AÑO 1
<b>Nº de informe y año de seguimiento</b>	INFORME Nº 2 DEL AÑO 1
<b>Periodo que recoge el informe</b>	OCTUBRE, NOVIEMBRE Y DICIEMBRE 2023

<b>Fecha</b>	31 de enero de 2024	<b>Proyecto</b>	PFV PITARCO A, B Y C
<b>Promotor</b>	PITARCO ENERGIA, S.L.	<b>Periodo</b>	octubre, noviembre y diciembre 23
<b>Responsable</b>	Daisy Rguez Toledano	<b>Mail</b>	daisy.rodriguez@enerlandgroup.com
<b>Técnico 1</b>	Javier Franco	<b>Técnico 2</b>	Samuel Rodrigo

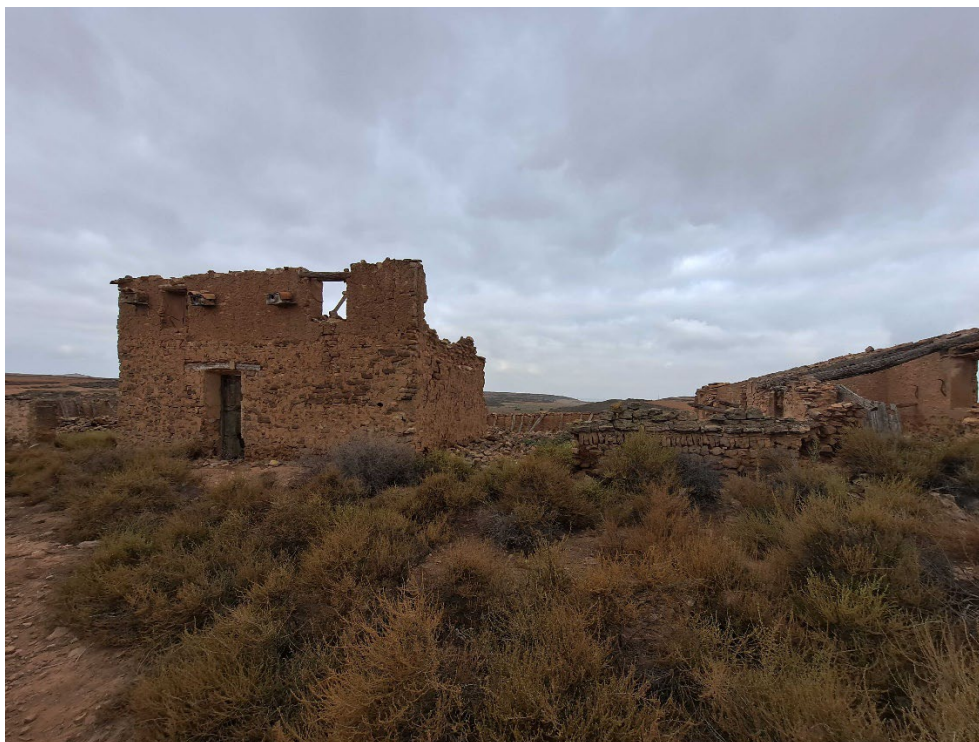
Fotografía 3. Paridera del Puntarrón

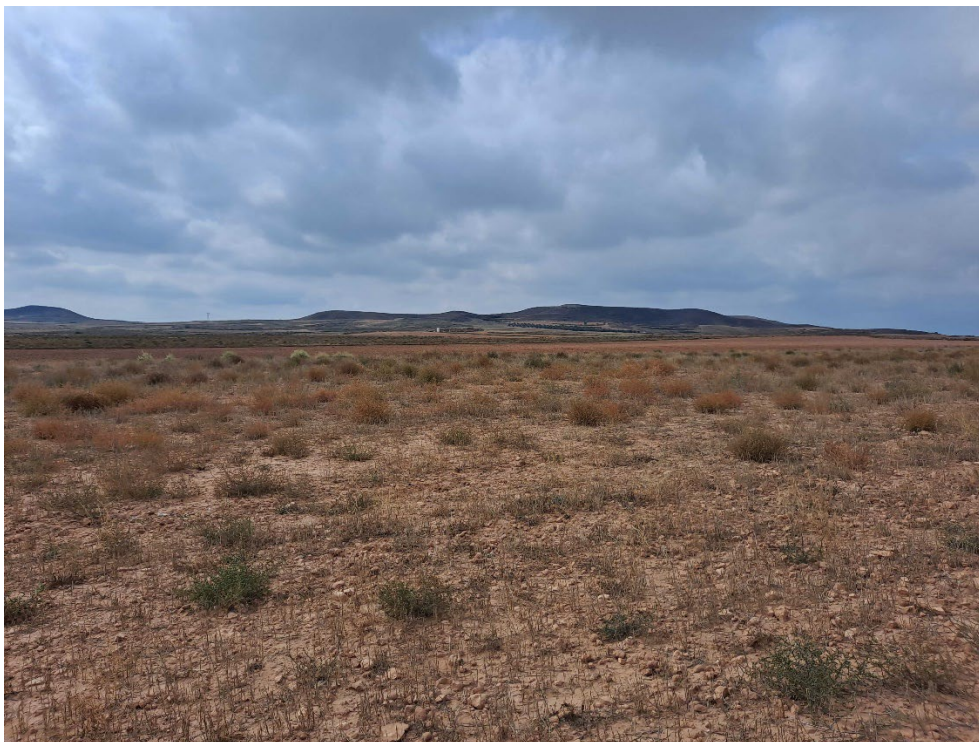
Fotografía 4. Parcela 142, polígono 22 seleccionada para ubicar el primillar

Para la instalación del primillar, será necesario obtener la licencia de obras del Ayuntamiento de Muel. Por lo que se está redactando el proyecto técnico correspondiente que deberá ir acompañado de una Memoria, Anejos, Planos, Pliego de condiciones y Estudio de Seguridad y Salud.

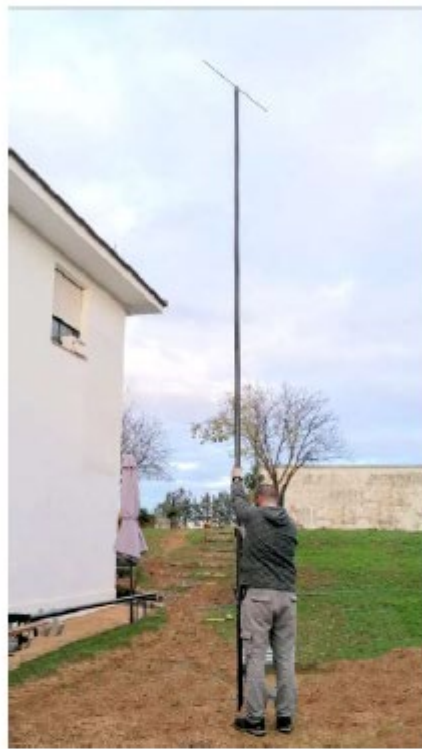
Fotografía 7. Postes posaderos preparados DEMA

Posaderos. Abajo con tadadera para evitar agua de lluvia
