INFORME TRIMESTRAL DE VIGILANCIA AMBIENTAL  
EN FASE DE EXPLOTACIÓN  
PLANTA SOLAR FOTOVOLTAICA  
PFV PITARCO A  
TM MUEL

<b>Nombre de la instalación</b>	FV PITARCO A
<b>TM, Provincia</b>	TM MUEL, ZARAGOZA
<b>Nombre del titular</b>	PITARCO ENERGIA, S.L.
<b>CIF del titular</b>	B99521304
<b>Nombre de la empresa de vigilancia</b>	ENERLAND PROJECT DEVELOPMENT, S.L.
<b>Tipo de EIA</b>	ORDINARIA
<b>Informe de fase de</b>	EXPLOTACIÓN
<b>Periodicidad del informe</b>	TRIMESTRAL
<b>Año de seguimiento</b>	AÑO 1
<b>Nº de informe y año de seguimiento</b>	INFORME Nº 3 DEL AÑO 1
<b>Periodo que recoge el informe</b>	ENERO, FEBRERO Y MARZO 2024

<b>Fecha</b>	12 de abril de 2024	<b>Proyecto</b>	PFV PITARCO A, B Y C
<b>Promotor</b>	PITARCO ENERGIA, S.L.	<b>Periodo</b>	Enero, febrero y marzo 2024
<b>Responsable</b>	Daisy Rguez Toledano	<b>Mail</b>	daisy.rodriguez@enerlandgroup.com
<b>Técnico 1</b>	Javier Franco	<b>Técnico 2</b>	Samuel Rodrigo

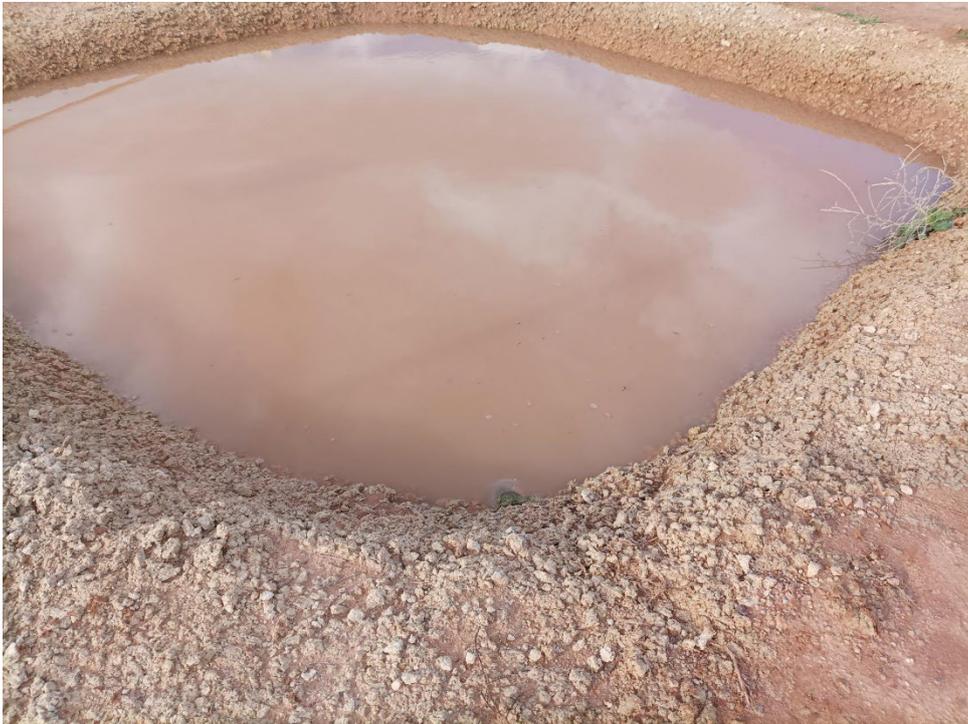
Fotografía 1. Balsa con presencia de anfibios

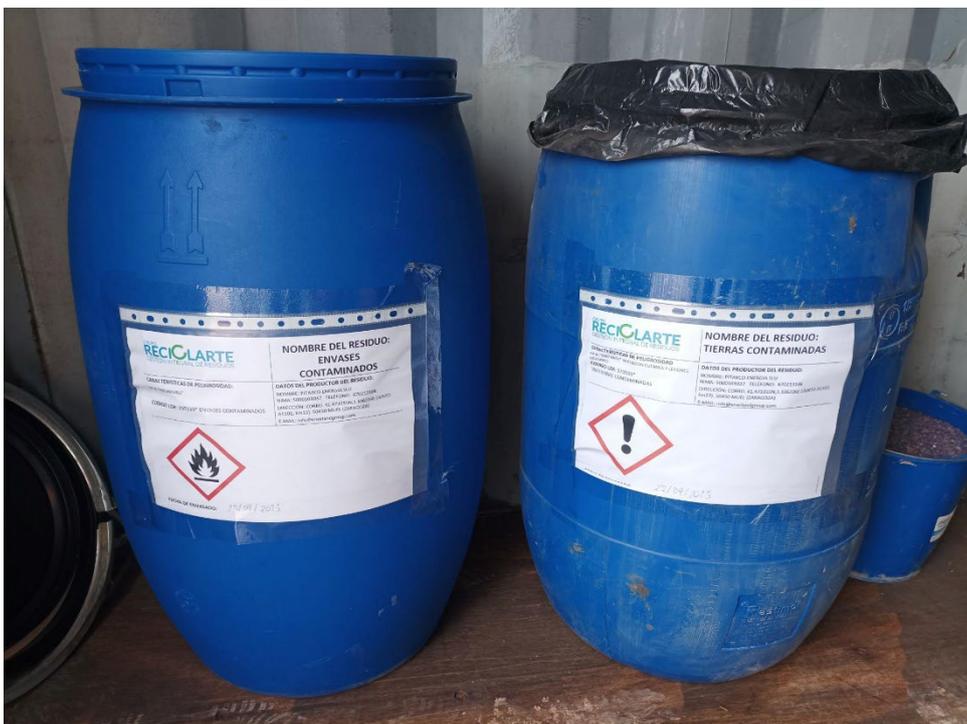
FACTORES DE CONTROL	SEGUIMIENTO	FOTOGRAFIAS	OBSERVACIONES
Almacén de RP con suelo impermeable y bajo techado	SI		El contenedor marítimo instalado al lado del almacén de materiales dispone de ventilación natural y extintor antiincendios
Buena gestión de los RP	SI		Se dispone de contenedores estancos etiquetados
Gestión de los RNP: plásticos, cartón, madera y chatarra	SI		Pendiente de recibir los contenedores RNP por parte del gestor
RSU	SI		Se gestionan directamente por la empresa de limpieza de la oficina de la set
Placas defectuosas	SI		Almacenadas temporalmente en la nave cerrada
Otros:	La empresa ENERLAND OPERACIÓN Y MANTENIMIENTO ha obtenido la autorización de inscripción en el registro de pequeños productores de residuos peligrosos del Gobierno de Aragón		
	La empresa PITARCO ENERGIA, S.L. ha obtenido la autorización de inscripción en el registro de pequeños productores de residuos peligrosos del Gobierno de Aragón

Fotografía 2. Seguimiento gestión de residuos

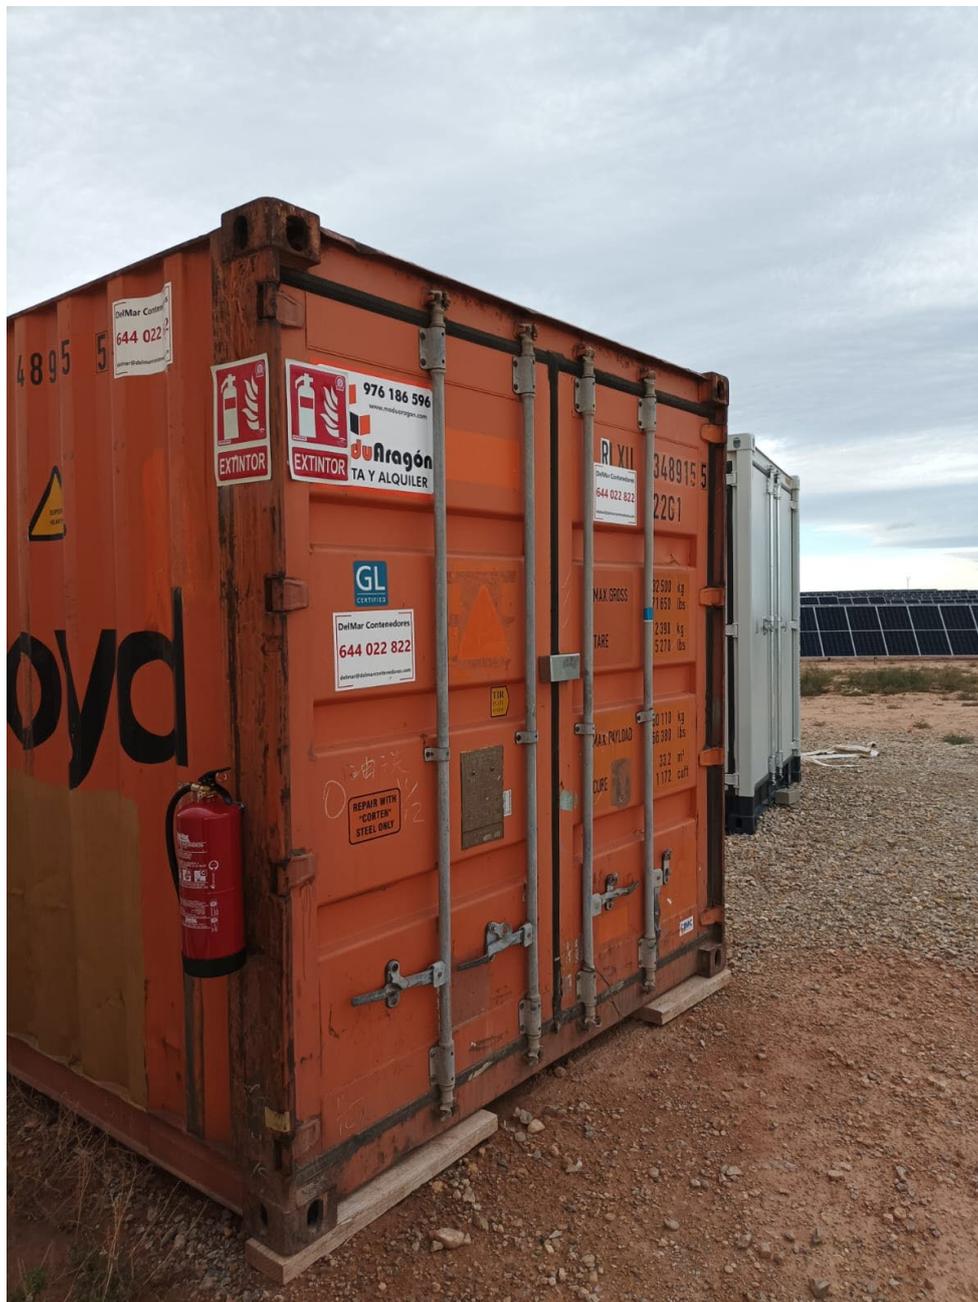
Fotografía 3. Extintor instalado en el contenedor de almacenamiento de residuos peligrosos

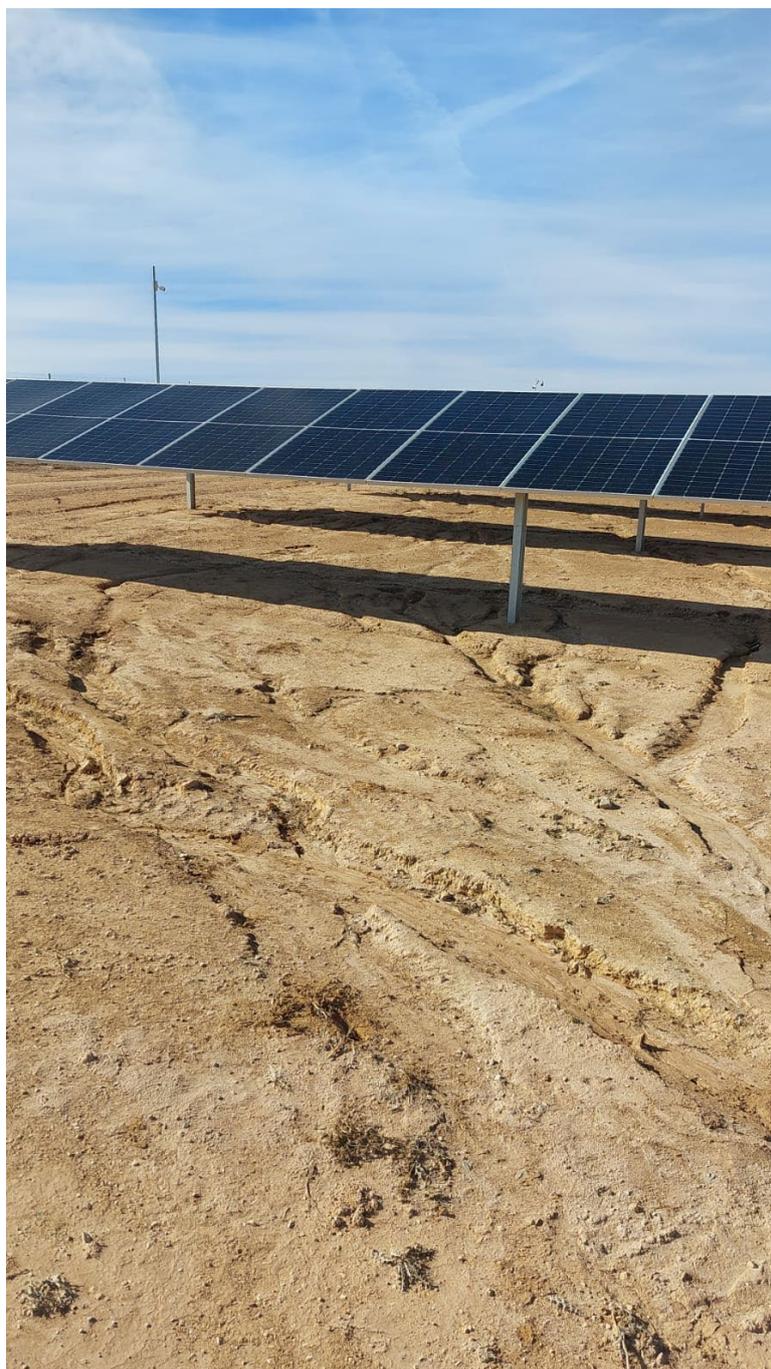
FACTORES DE CONTROL	SEGUIMIENTO	FOTOGRAFIAS	OBSERVACIONES
Estado de los caminos	SI		Se conservan en buen estado
Estado de las cunetas	SI		Se conservan en buen estado
Estado de los taludes	SI		No se detectan procesos erosivos
Existencia de erosión	SI		Se detectan algunas cárcavas y grietas de las últimas lluvias torrenciales
Gestión de aguas residuales	SI		La subestación cuenta con sistema de gestión de aguas para el personal. Seguimiento realizado por Operación y Mantenimiento
Suministro agua potable	SI		La subestación está dotada con depósito de agua para el abastecimiento. Seguimiento realizado por Operación y Mantenimiento
Otros:

Fotografía 4. Seguimiento de signos de erosión en planta
